Jølsen Næringspark - reguleringsplan

SKREDFARE - EVALUERINGSRAPPORT

DOK.NR. 20160793-02-R

REV.NR. 0 / 2017-04-28

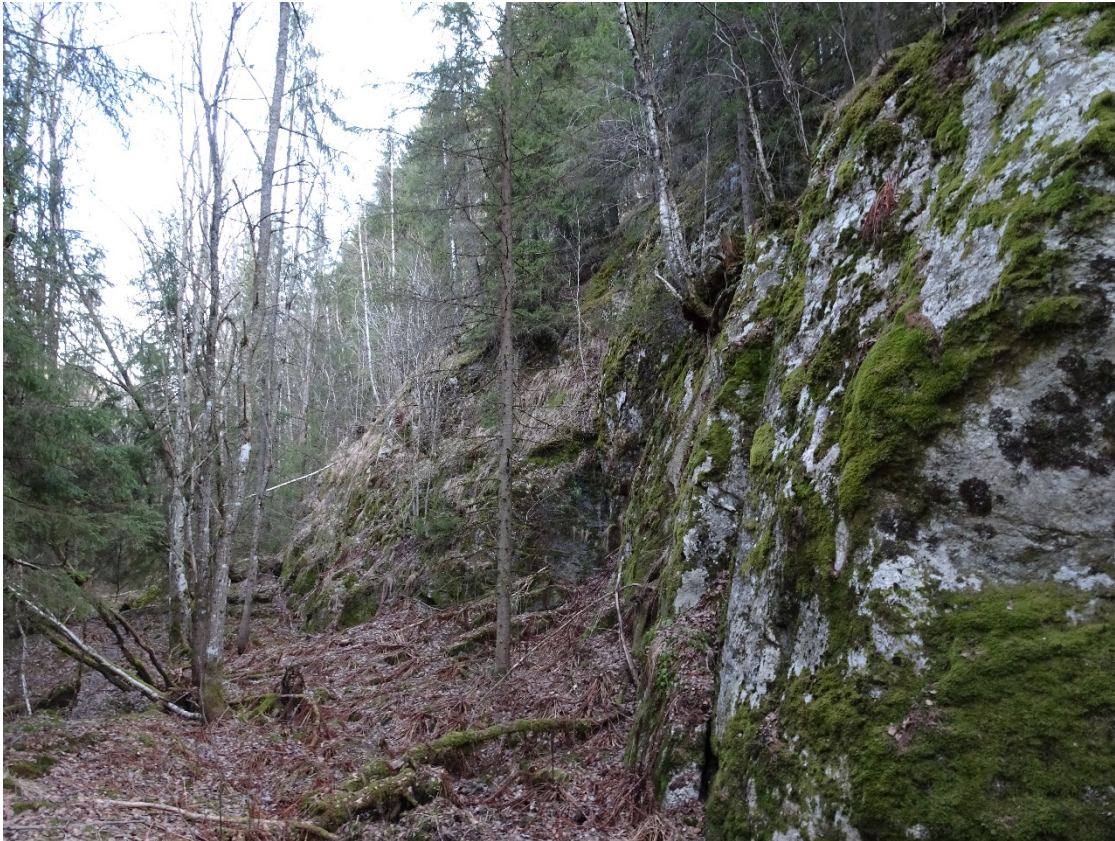
Det vises til Figur B1 for geografisk referanse til bilder (observasjonspunkter). I den sørøstlige delen av dette området synes berget å bestå av massivt, stabilt berg (Bilde B1 – observasjonspunkt: "Stopp 1"). Her anses faren for steinsprang være liten, og det er ikke behov for spesifikke sikringstiltak. Noe lenger nord viser berget antydning til mer sprekkedannelse (Bilde B2 – observasjonspunkt: "Svakhetssone"). Faren for steinskred er også i dette området ansett til å være liten, men utfall av mindre blokker kan forekomme. Det anbefales derfor noe sikring i dette området, i første rekke i form av rensk. Det er en god del blokker på flata i dette området. Alle disse blokkene synes å være gamle, antakelig helt tilbake til siste istid (Bilde B3 – observasjonspunkt: "Blokk"). Det er ingen spor etter nyere skredvirksomhet.

Bilde B1 *Stabilt berg – (observasjonspunkt "Stopp 1" – se figur B1)*

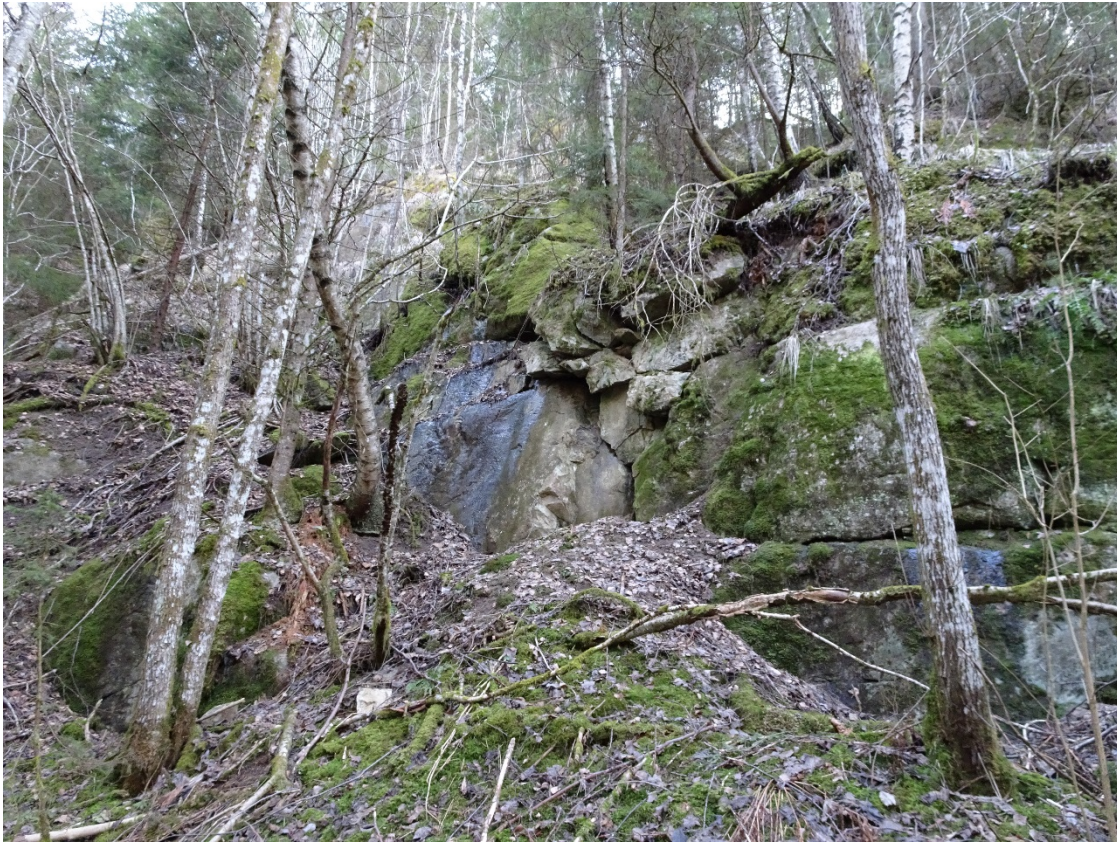
Bilde B2 Oppsprukket berg – (observasjonspunkt "Svakhetszone" – se figur B1)

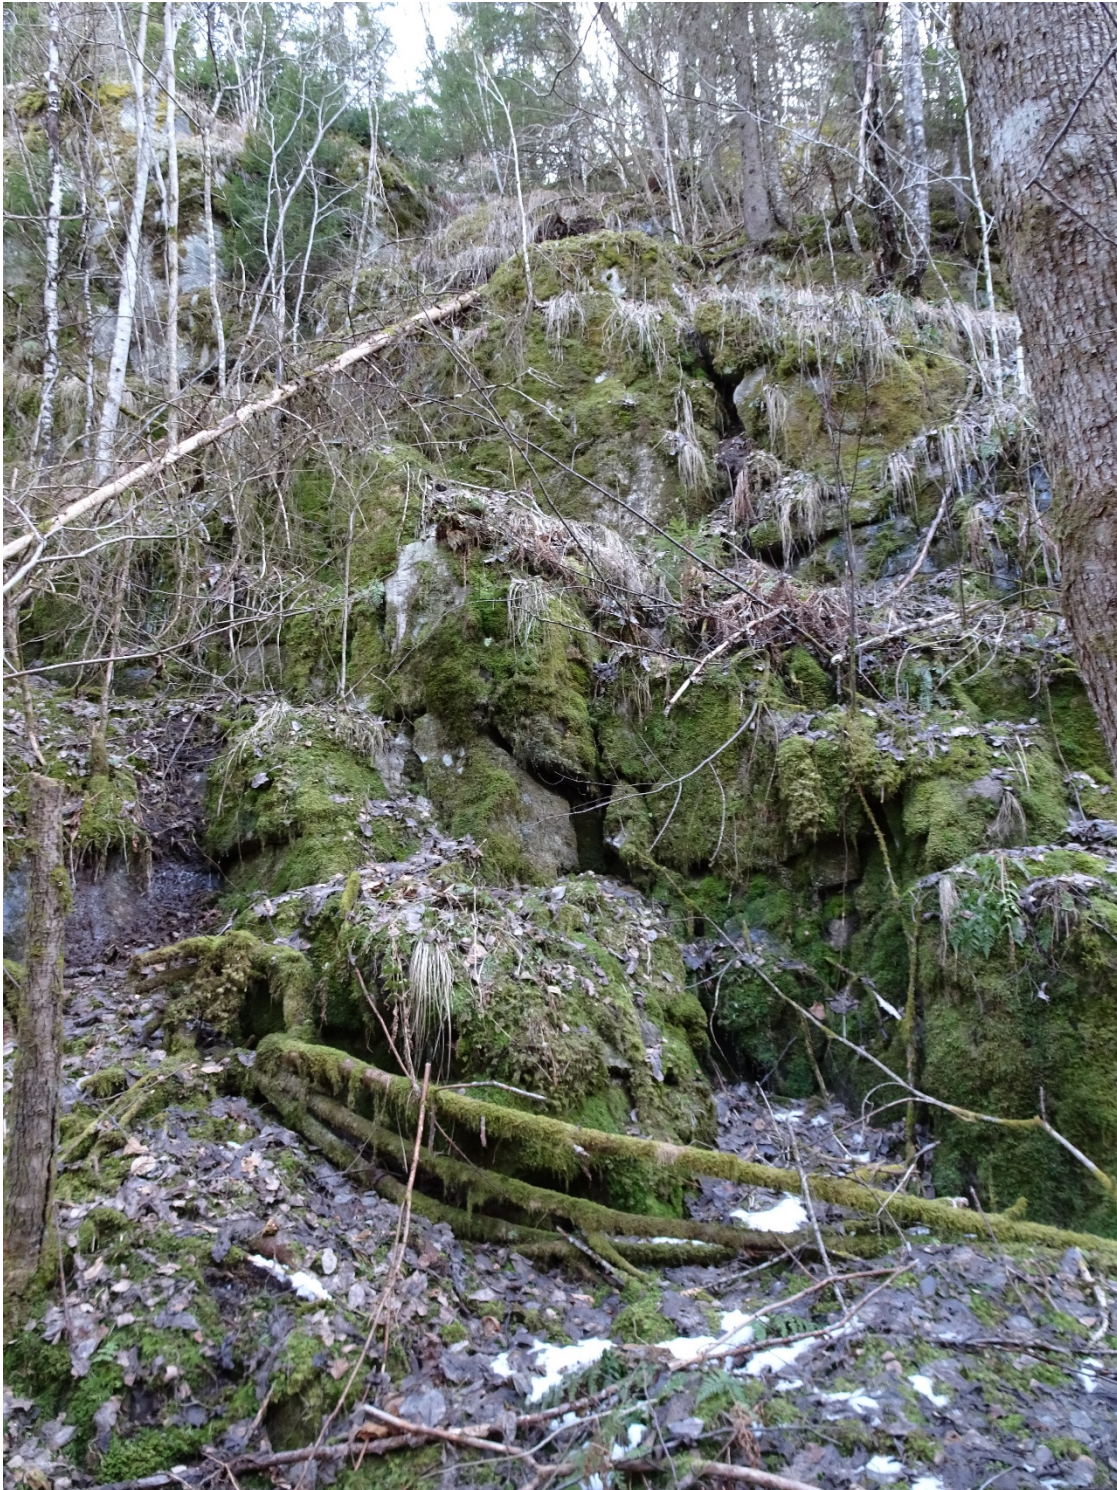
Noe lenger nord er berget mer oppsprukket (Bilde B4 – observasjonspunkt: "Oppsprukket berg"). Sprekkene består både av vertikale sprekker i øst-vest retning og mer eller mindre horisontale sprekker. Her anbefales det rensk før igangsetting og etablering av deponiet. En slik rensk vil bestå av at løse blokker fjernes, sprekker renskes etc.

Bilde B4 *Noe mer oppsprukket berg – (observasjonspunkt "oppsprukket berg" – se figur B1)*

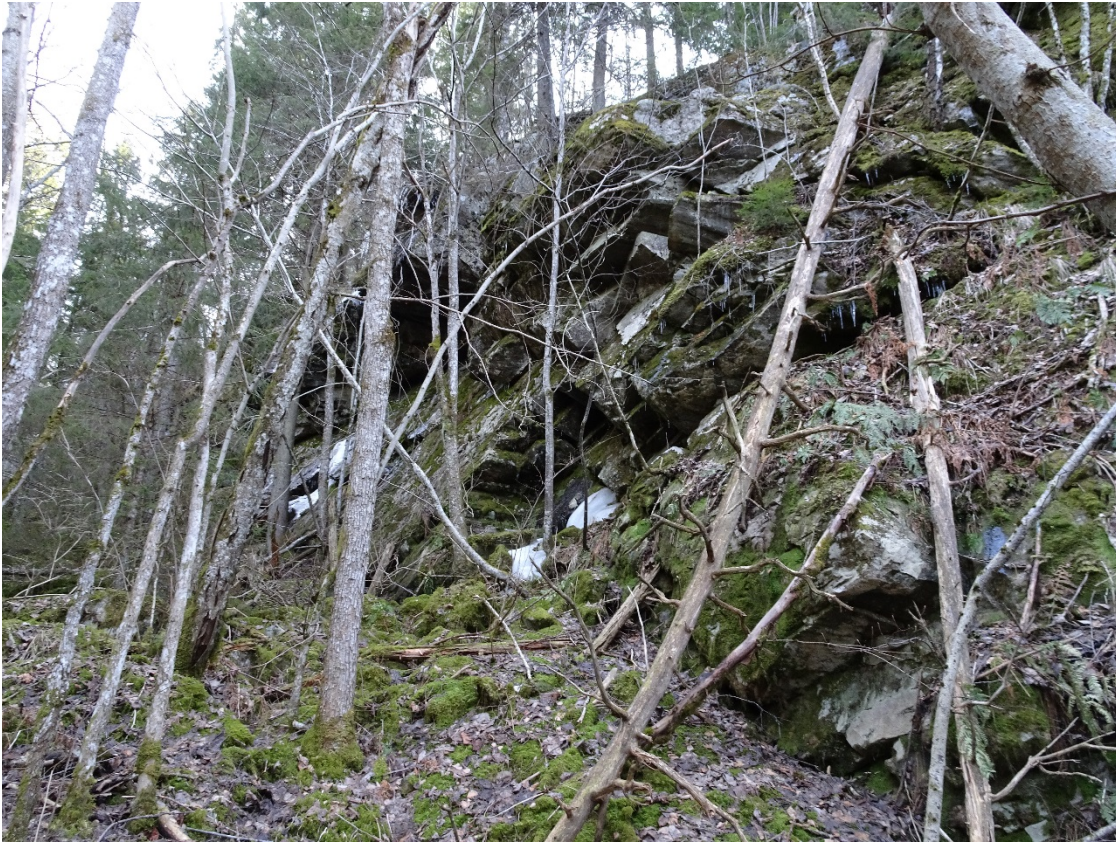
Enda lenger inn i ravinen er berget langt mer ustabil, ikke minst helt nord i planområdet, rett ved kommunegrensen til Skedsmo (Bilde B5 – observasjonspunkt: "Skredfarestein", B6 – observasjonspunkt: "topling" og B7 – observasjonspunkt: "topling"). Her er det mange sprekker i berget, det er kraftig overheng, tydelige vannførende sprekker, og generelt ustabil berg. Her må det foretas tiltak før arbeidet med etablering av deponi starter. Også i dette området er rensk det mest naturlige tiltaket. Eventuelle behov for alternative tiltak (nett, bolting etc.) bør vurderes etter at rensk er foretatt.

*Bilde B5
figur B1)*

Dårlig berg helt nord i planområdet – (observasjonspunkt "skredfare stein" – se

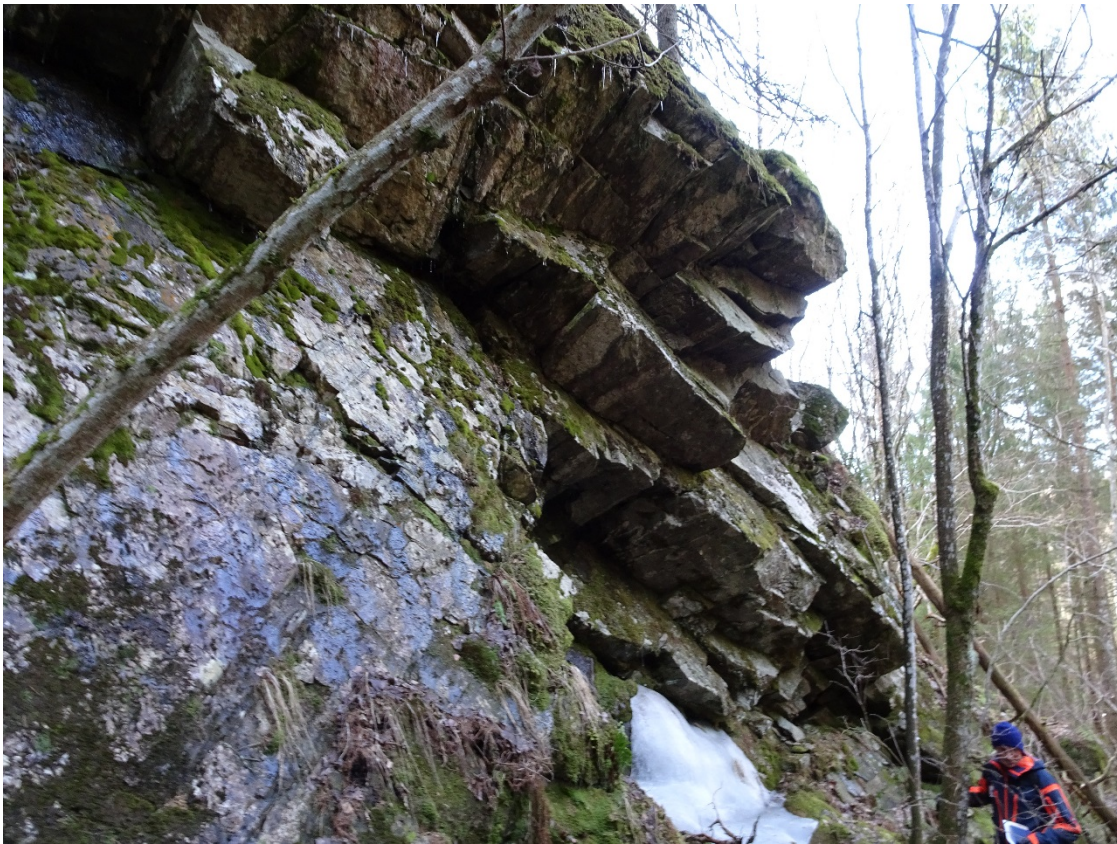
Bilde B6 Overheng helt nord i planområdet – med muligheter for utfall (observasjonspunkt "topling" – se figur B1)

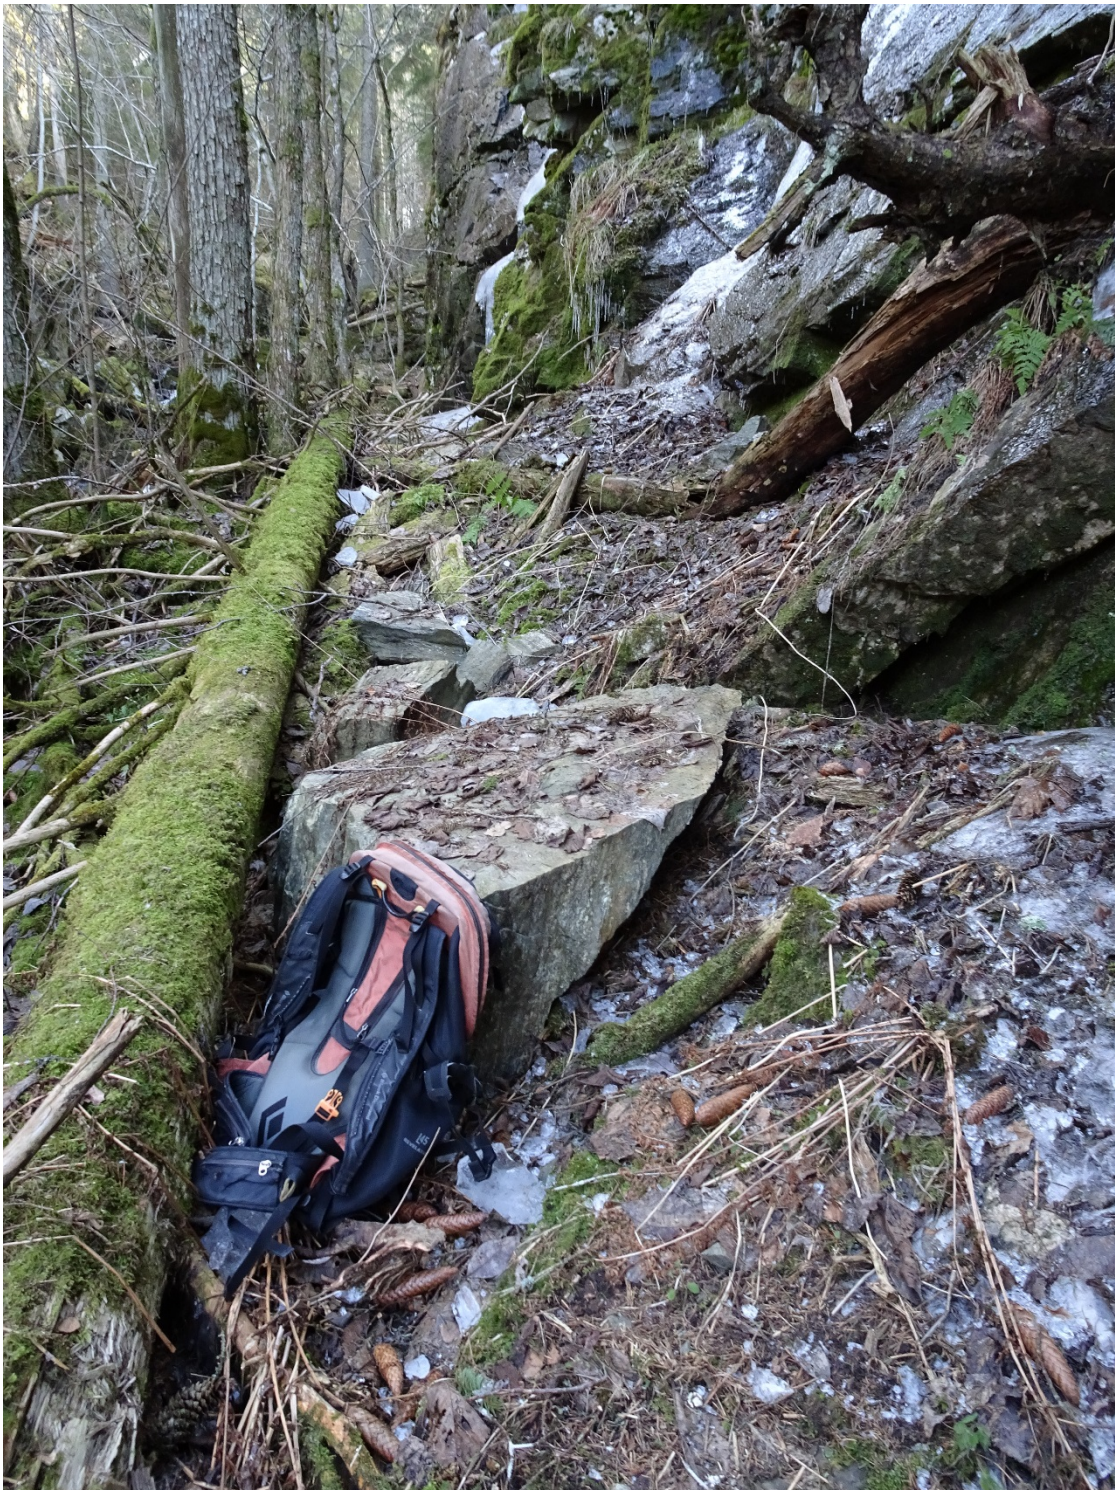
Bilde B7 "Nyere" blokk helt nord i planområdet (observasjonspunkt "topling" – se figur B1)

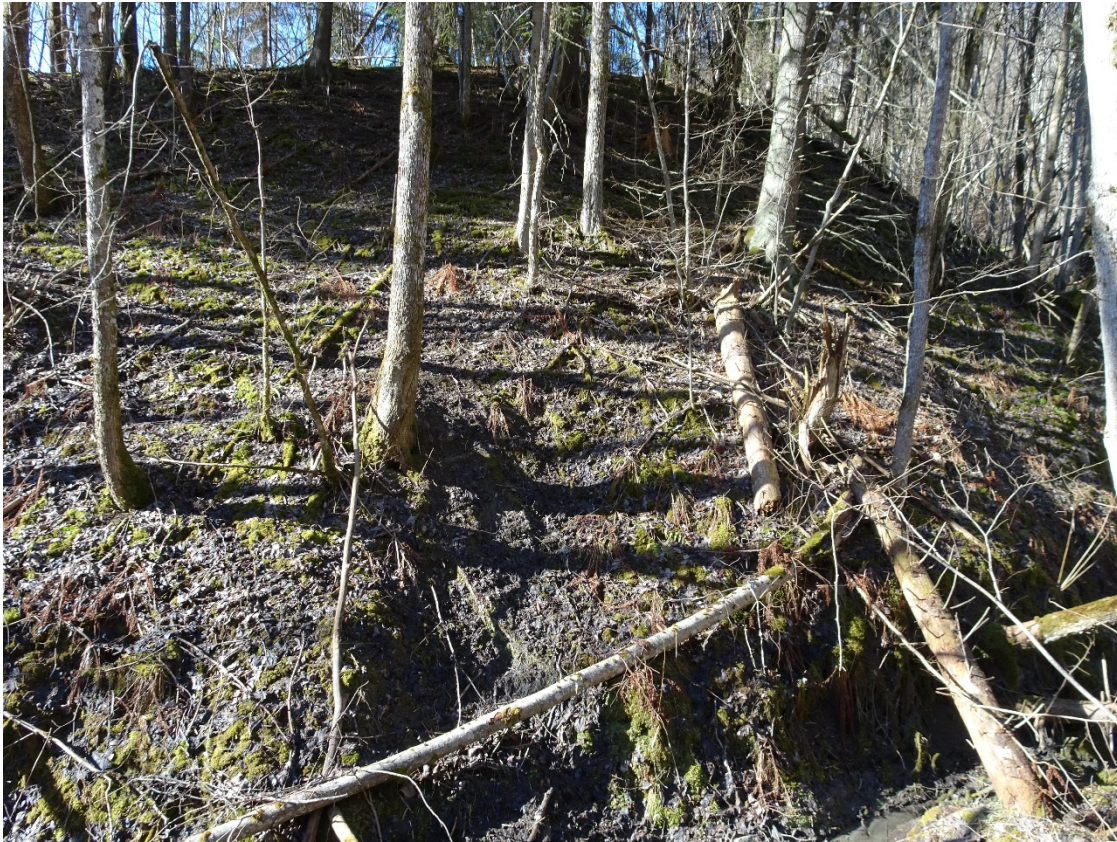
Området vest for bekken består i stor grad av løsmasseskråninger. De bratteste partiene består av bart berg. Steinsprangfaren i disse områdene anses å være svært liten. En relativt høy og bratt skråning nordvest i planområdet kan potensielt være ustabil dersom grunnforholdene ligger til grunn for det (Bilde B8 – observasjonspunkt: "Rygg"). Det anbefales derfor at det utføres noe mer grunnundersøkelser for å kartlegge grunnforholdene i dette området. Det kan for eksempel utføres i forbindelse med ryddingen av området, før deponeringen starter.

Bilde B8 Løsmasseskråning vest i ravinen – (observasjonspunkt "rygg" – se figur B1)

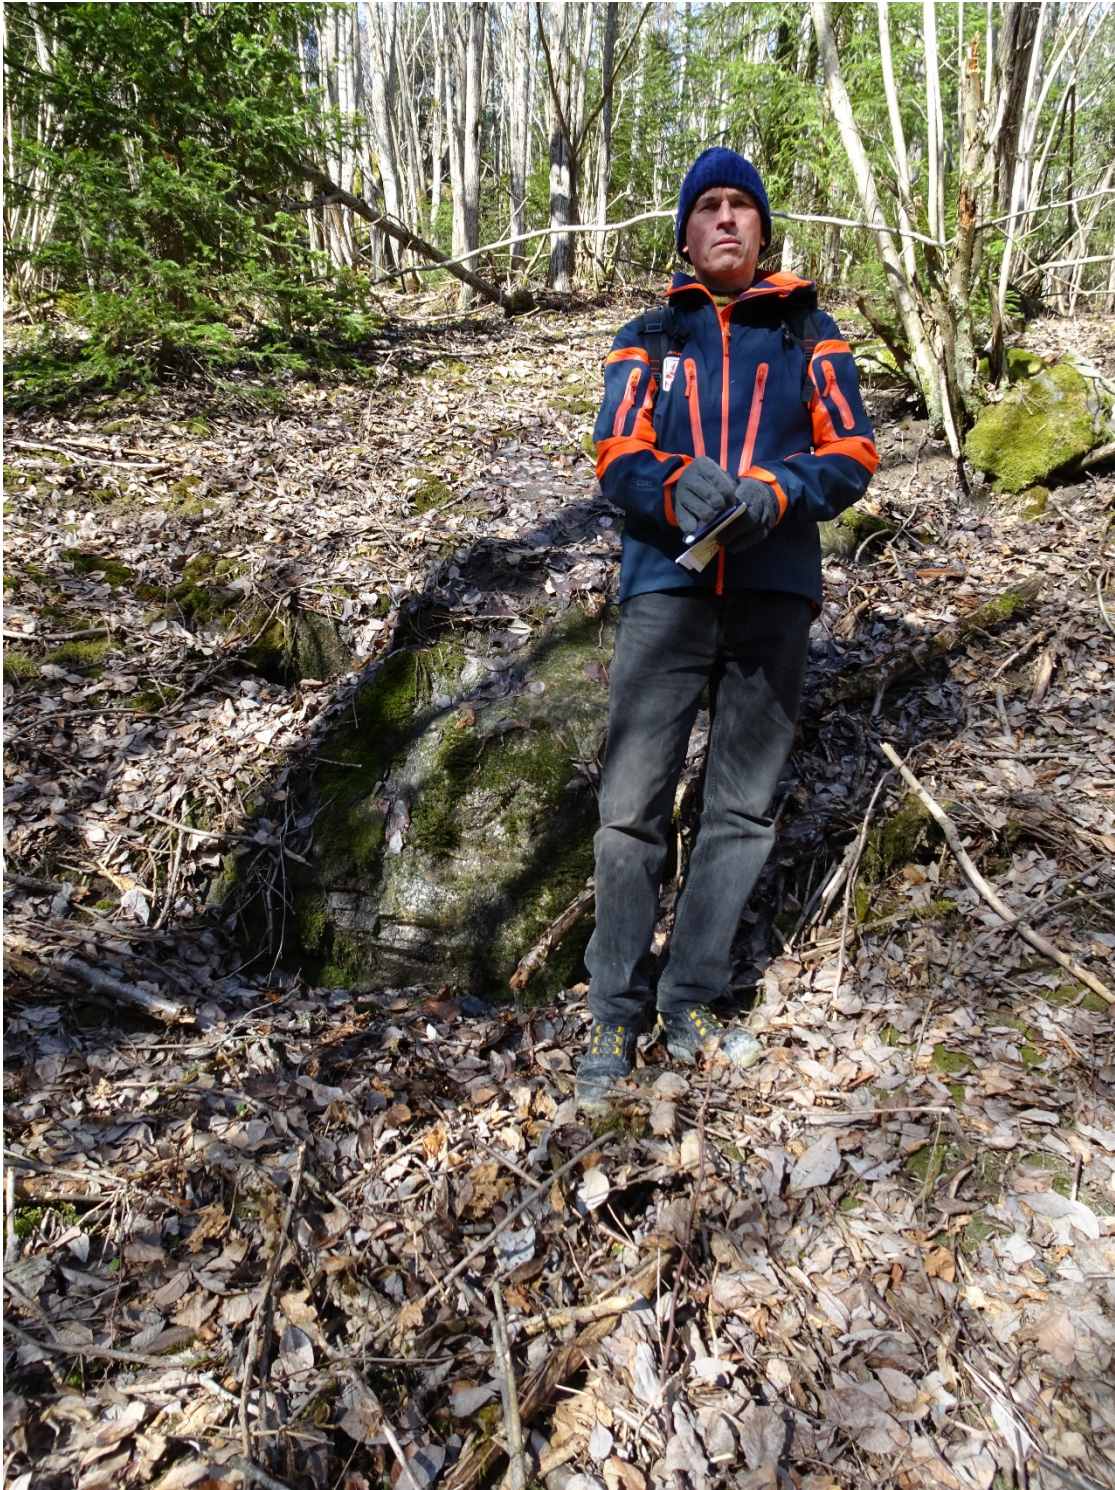
Det er også funn av berg i dagen i dette området (se Figur B1 og Bilde B9 – observasjonspunkt: "Berg i dagen"), noe som begrenser faren for løsmasseskred. Ut fra observasjoner under befaringen kan vi konkludere med at alle skråninger med helninger over 40 grader (angitt med brun farge i Figur B1) består av berg i dagen.

Bilde B9
figur B1)

Bergblotning i skråning vest i ravinen – (observasjonspunkt "berg i dagen" – se

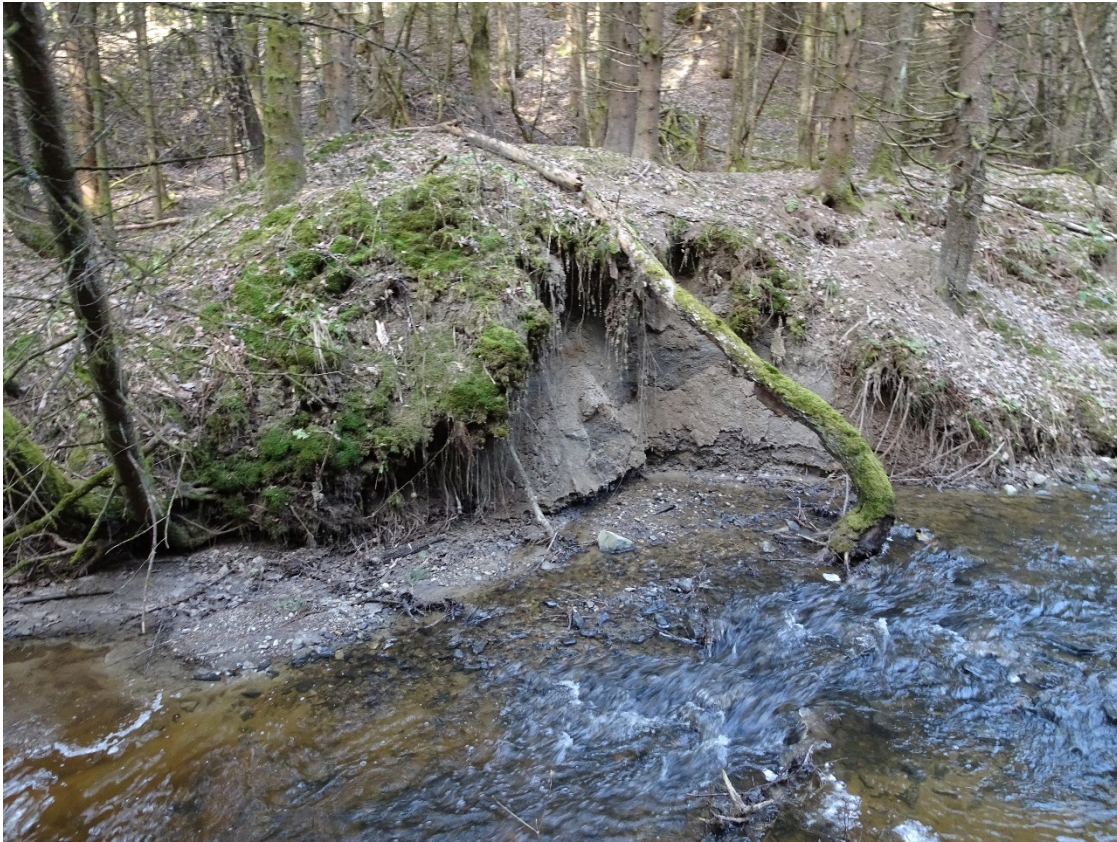
Det er noe erosjon langs bekken (Bilde B10 – ingen observasjonspunkt), men det er ingen spor av kvikkleire eller annen sensitivt materiale som kan gjøre situasjonen ustabil i forbindelse med erosjon. Det synes som bekkekanten typisk består av sand/silt.

Bilde B10 *Noe erosjon langs bekk – ingen observasjonspunkt*
