Tittel: Utslippssøknad - MOWI Markets Norway AS (tidligere Marine Harvest Markets Norway AS)

Søknad om utslippstillatelse

C-gransking utanfor
utsleppet til Marine
Harvest Norway AS avd.
Industri på Hjelmeland.

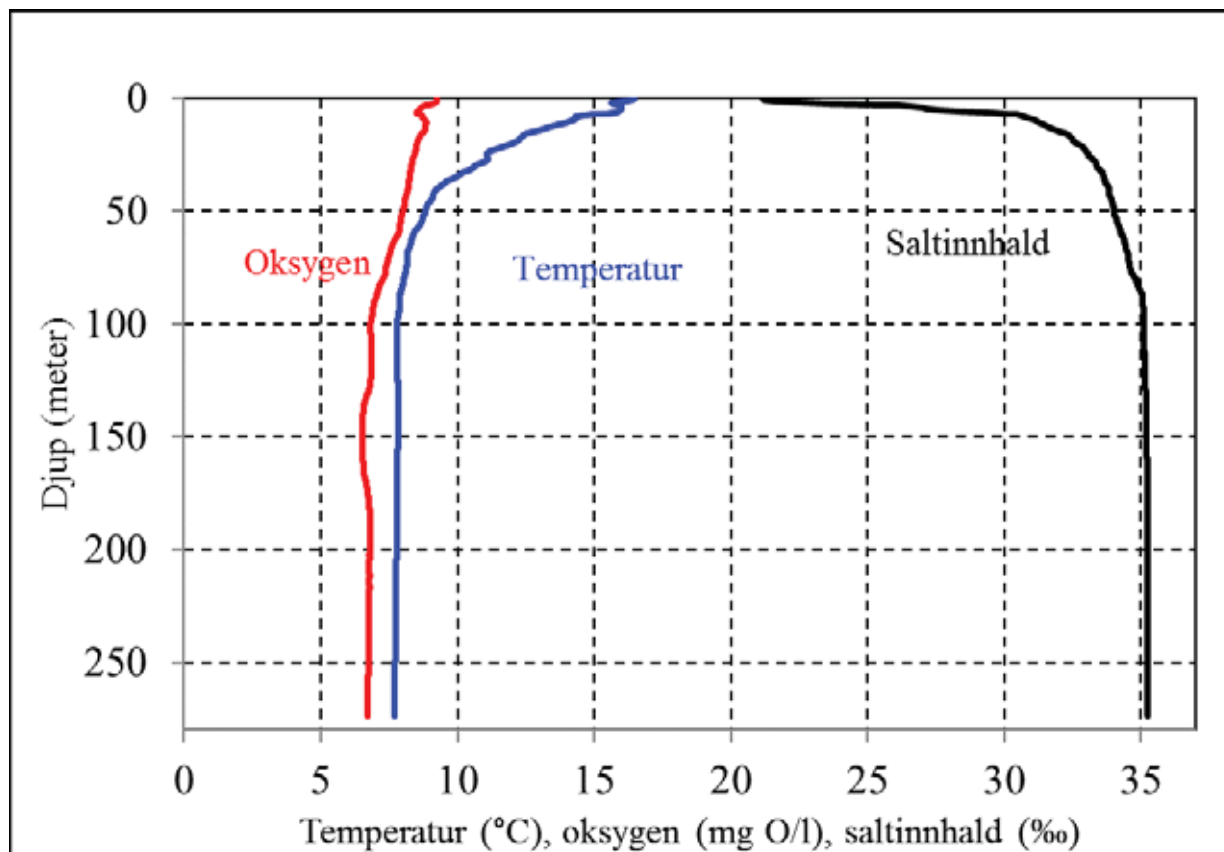
Figur 4. Hydrografiske tilhøve i vassøyla ved stasjon C3 den 11. august 2016.

Temperaturen var høgast i overflata med 16,4 °C, og temperaturen sokk jamt med 2 °C til 8 °C på 83 m djup. Vidare nedover gjennom vassøyla var det ein svak temperaturnedgang, og ved botn var temperaturen 7,7°C.

Heilt i overflata var oksygeninnhaldet 9,2 mg O/l, noko som tilsvarar ei metting på 109 %. Oksygeninnhaldet fall jamt nedover i vassøyla til 100 m djup kor det vart målt til 6,82 mg O/l (72,5 % metting). Frå 100 meters djup og nedover mot botnen var det berre små variasjonar i oksygeninnhaldet. Ved botn var innhaldet av oksygen 6,7 mg O/l, noko som tilsvarar ei oksygenmetting på 71 %. Innhaldet av oksygen i botnvatnet på 274 m djup på stasjon C3 tilsvarar tilstandsklasse I = "svært god" (rettleiar 02:2013- revidert 2015).

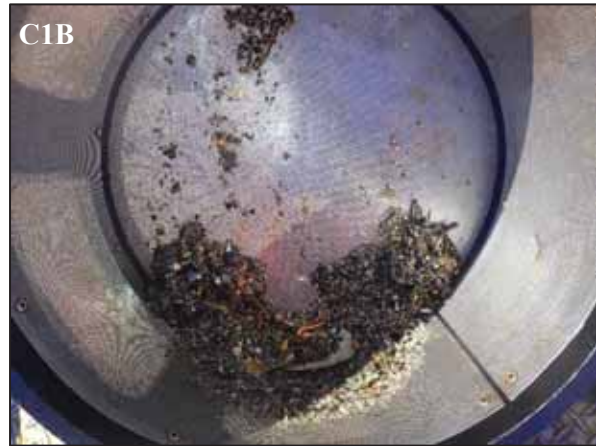
På **stasjon C1** fekk ein frå ca. 140 m djup opp halv til full grabb (8–18 cm) gråbrune og luktfri prøver med mjuk til fast konsistens. Prøvene bestod av ca. 5 % skjelsand, 10 – 30 % grus, 20 % sand og 45 – 65 % leire/silt. Alle prøvene hadde eit tynt, brunt overflatelag av organisk materiale på ei grå såle.

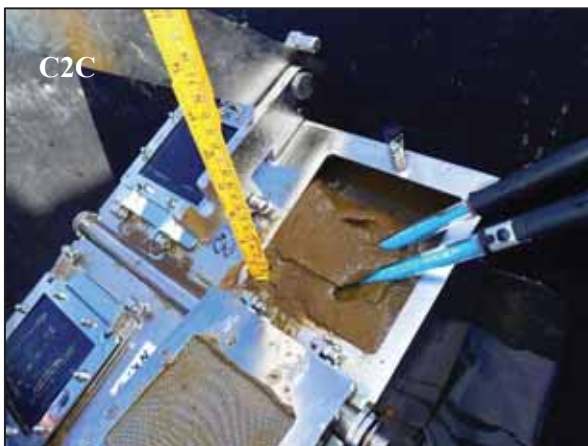
På **stasjon C2** fekk ein frå ca. 265 m djup opp full grabb (17,5 cm) brungrå og luktfri prøver med mjuk til fast konsistens. Prøvene bestod hovudsakleg av leire og silt, med spor av grus og skjelrestar. Alle prøvene hadde eit tynt overflatelag av organisk materiale på ei grå såle.

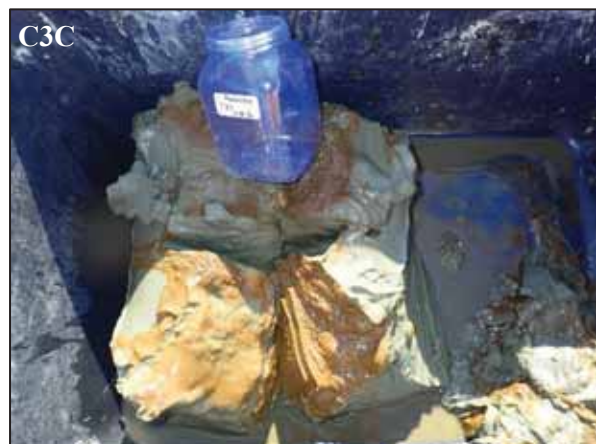
På **stasjon C3** fekk ein frå ca. 277 m djup opp full grabb (18 cm) brungrå og luktfri prøver med mjuk til fast konsistens. Prøvene bestod hovudsakleg av leire og silt. Alle prøvene hadde eit brunt overflatelag av organisk materiale på ei grå såle.

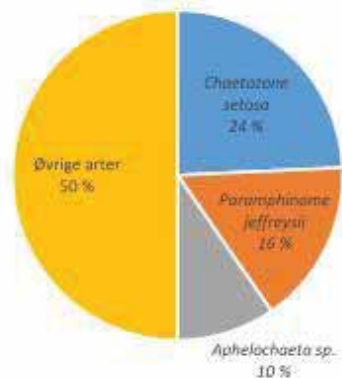
Figur 3.1.1 Fordeling av antall individer for de tre hyppigste artene ved C1. Fordelingen er basert på stasjonsverdien (\bar{S}) for antall individer per art funnet ved stasjonen.

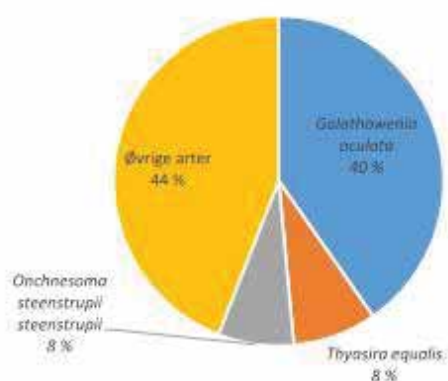
Figur 3.3.1 Fordeling av antall individer for de tre hyppigste artene ved C3. Fordelingen er basert på stasjonsverdien (\hat{S}) for antall individer per art funnet ved stasjonen.

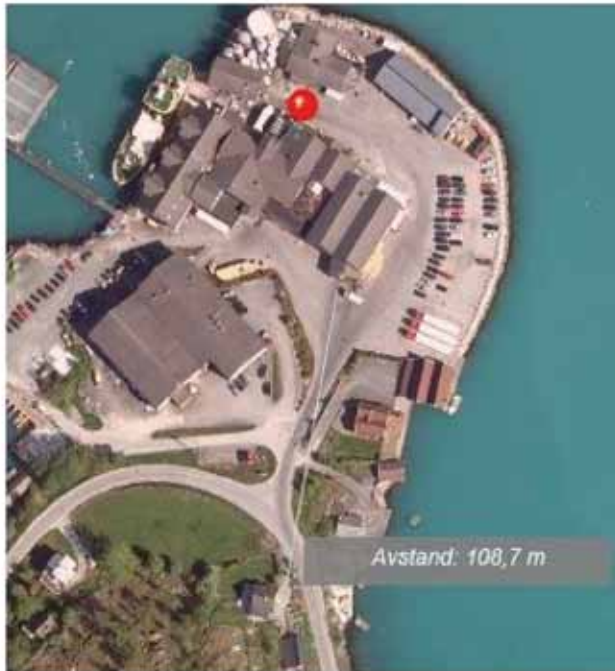
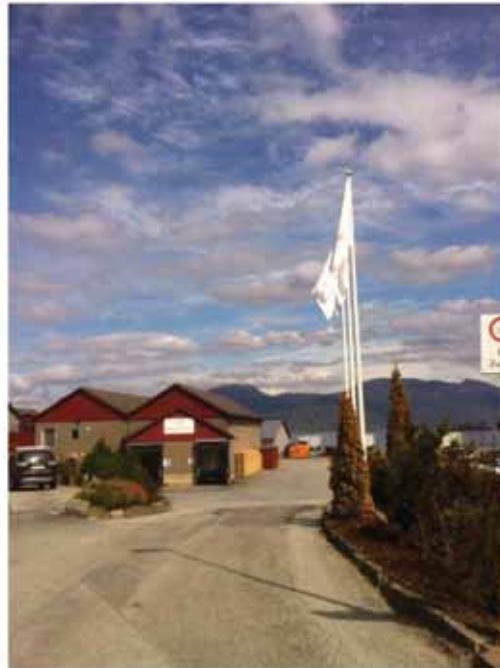
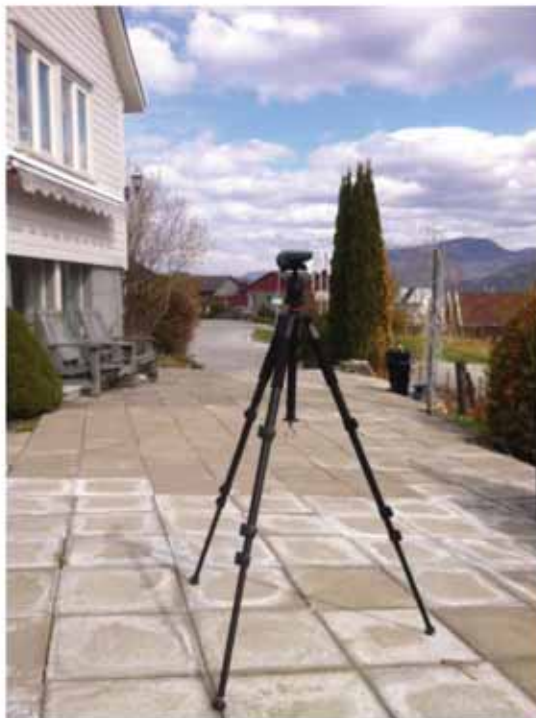
Bolighus (Hus 1) sør for anlegget. Mest støyutsatte eiendom. Ca. 109 m luftlinje fra hovedstøykilden på fremsiden av anlegget (lasting av lastebiler, kjøring). Plasseringen av måleren er foran boligmassen, ved naturlig oppholdsplass.

Målepunktet ble gjennomført som frittfelt måling vendt mot støykilden.

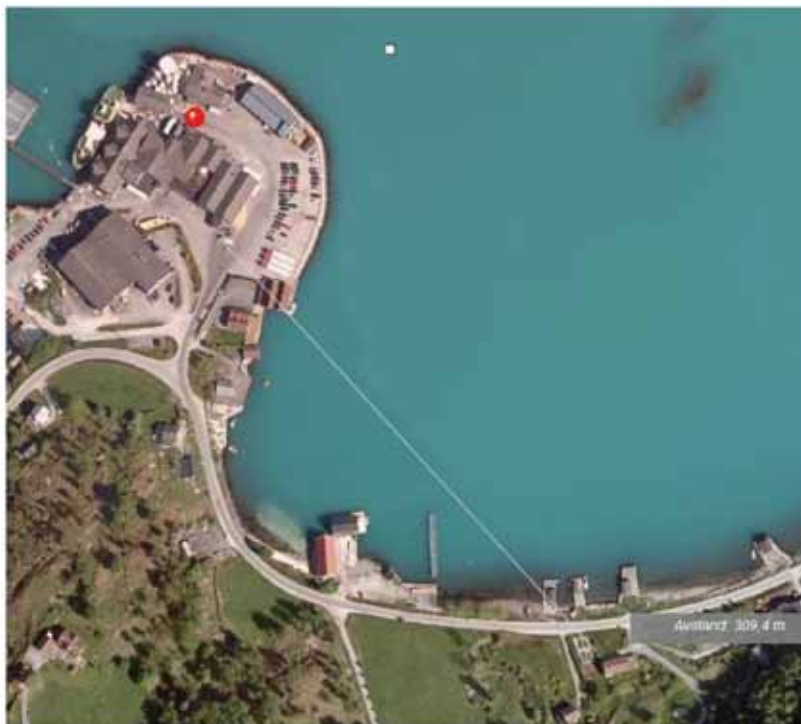
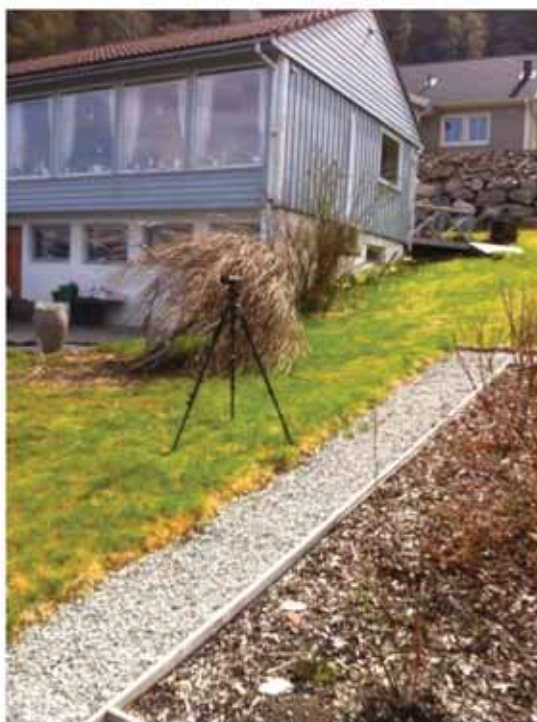
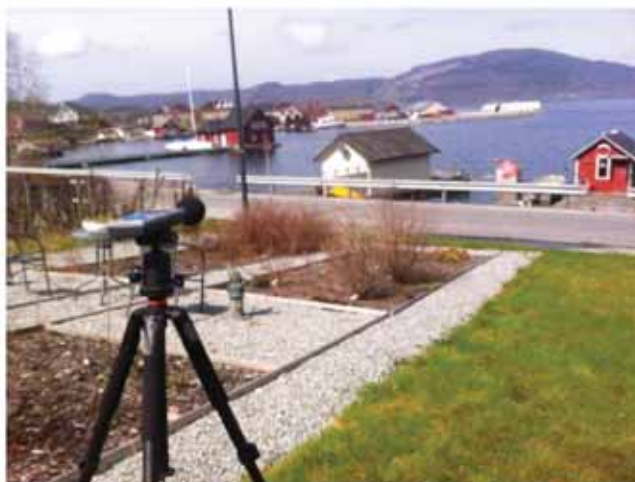
Målepunkt 2.

Bolighus (Hus 2) sør for anlegget. Ca. 310 m fra hovedstøykilden på anlegget (lasting, kjøring). Plasseringen av måleren er foran boligmassen, ved naturlig oppholdsplass. Målepunktet ble gjennomført som frittfelt måling vendt mot støykilden.

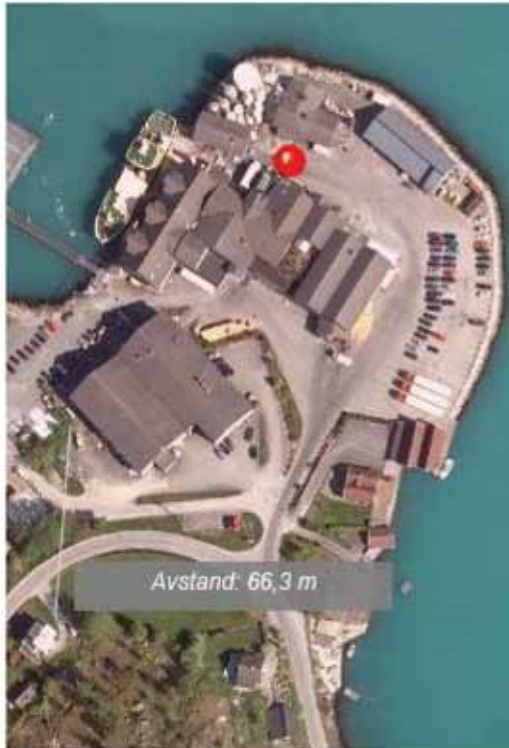
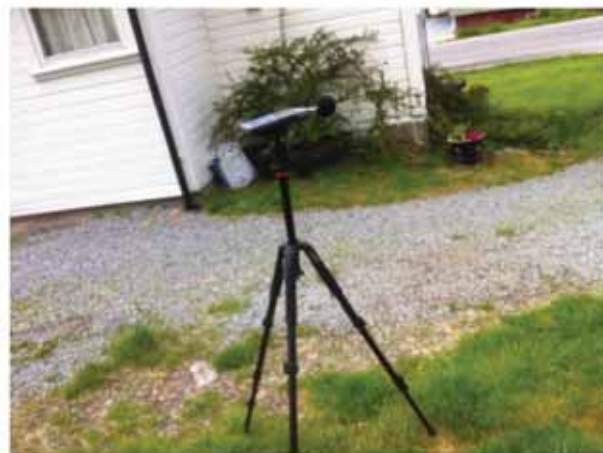
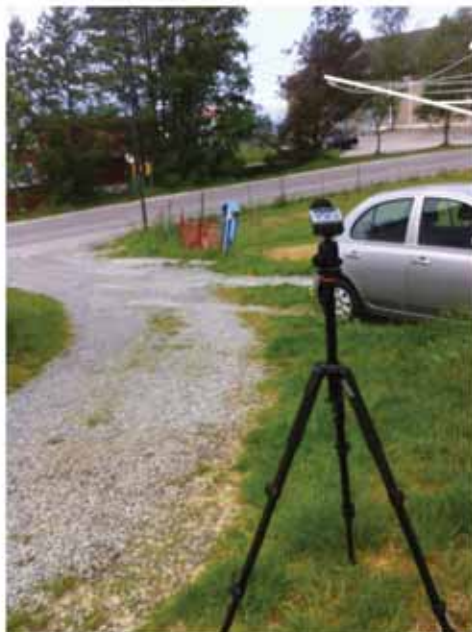
Målepunkt 3.

Bolighus (Hus 3) sør for anlegget. Ca. 66 m fra hovedstøykilden på anlegget (vifter). Plasseringen av måleren er foran boligmassen, ved naturlig oppholdsplass. Målepunktet ble gjennomført som frittfelt måling vendt mot støykilden.
