KYSTVERKET
NORDLAND

Søknad om tillatelse til mudring, sprengning og dumping – Grøtøyleden

Tiltaket

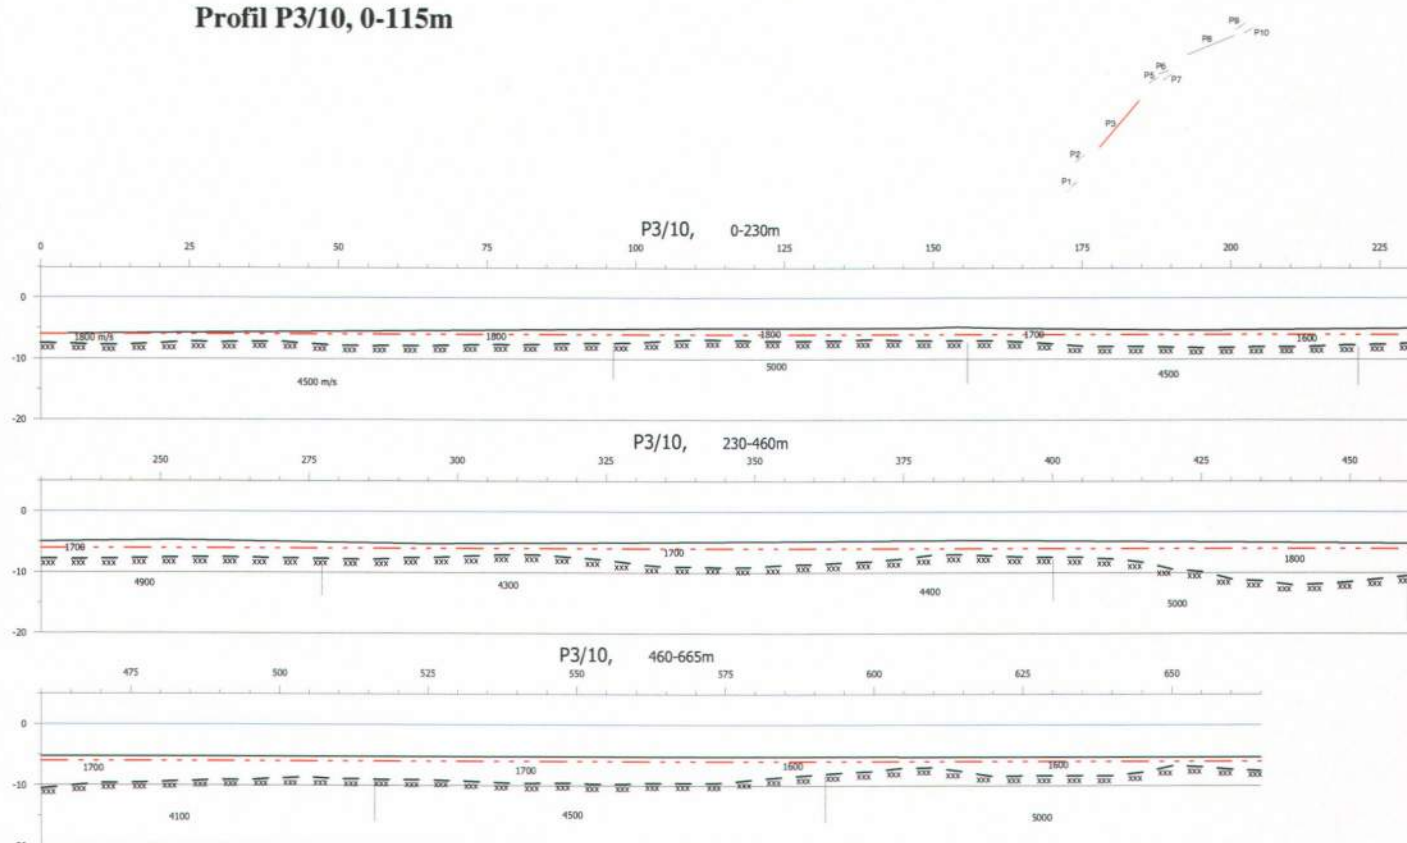
Profil P3/10, 0-115m

Profilen er vist i plan på tegning 09432_B-300 og i profil på tegning -302.

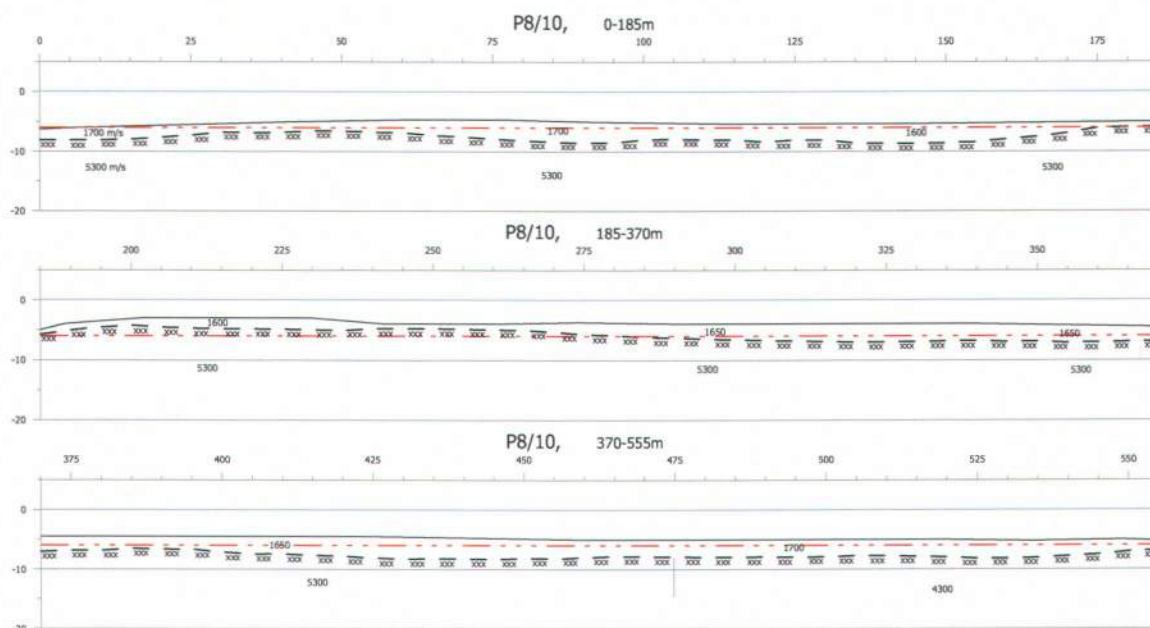
Profil P8/10, 0-115m

Profilen er vist i plan på tegning 09432_B-300 og i profil på tegning -304.

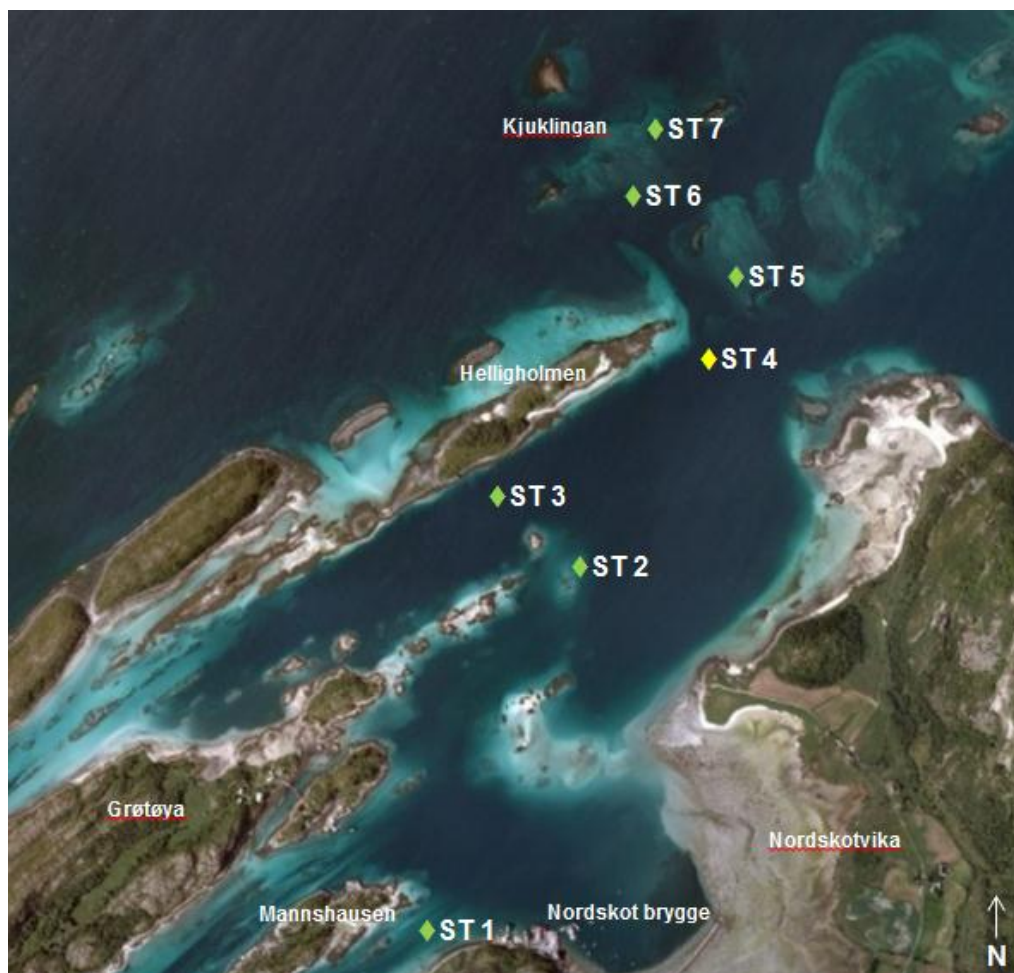
Figur 3 Grøtøyleia. Prøvepunktene (ST 1- ST 7) er markert med fargesymbol for høyeste påviste tilstandsklasse i den aktuelle prøvestasjonen. Kilde kartgrunnlag: Statens kartverk.

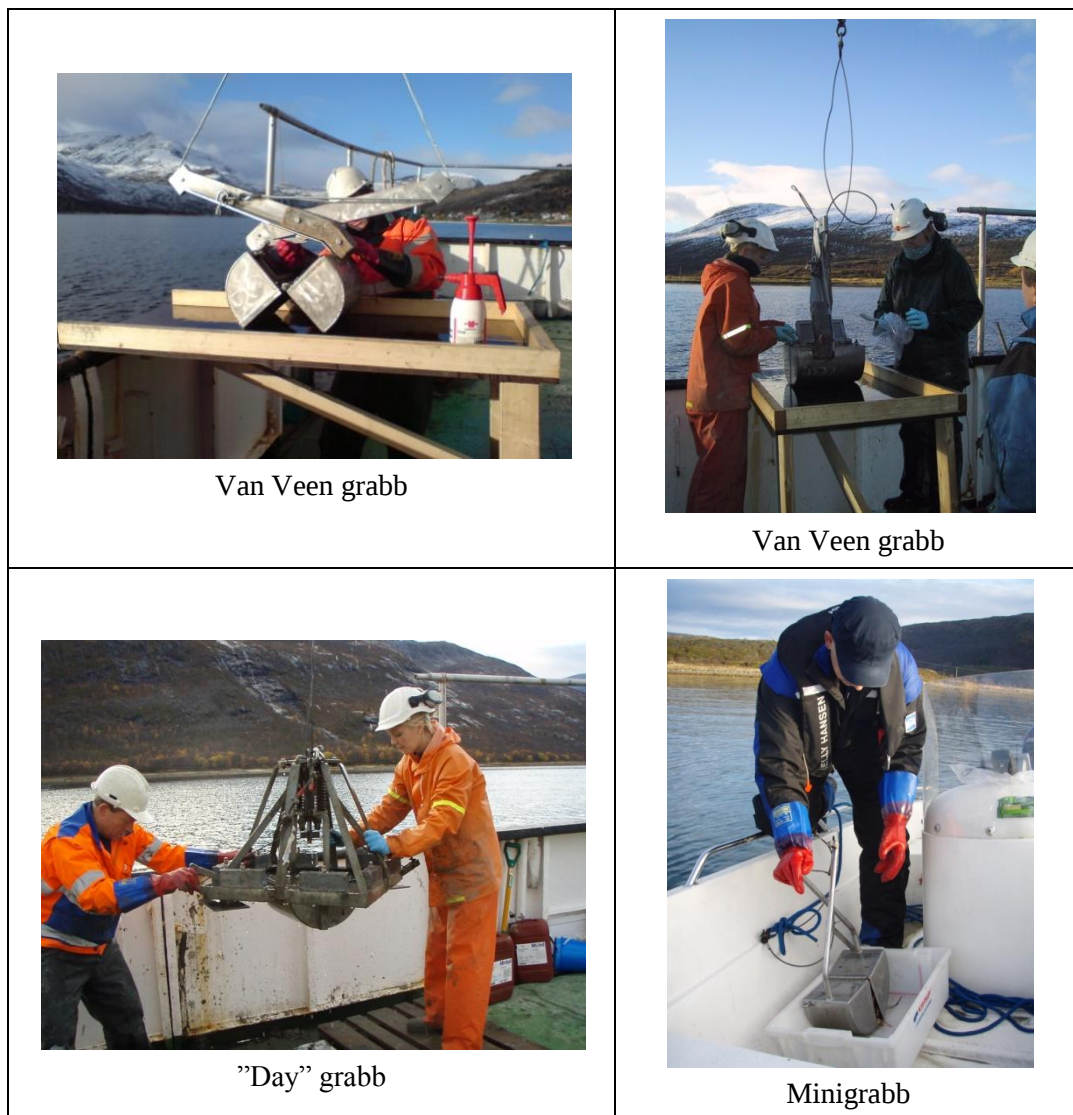
Figur 1 Standard Van Veen grabb med "inspeksjonsluker" hvor prøver blir tatt ut, "day" grabb på stativ og håndholdt minigrabb.

Van Veen grabben er laget av rustfritt stål med åpent areal (prøvetakingsareal) på ca. 1000 cm² (33x 33 cm). Det er to "inspeksjonsluker" på overflaten hvor prøvene blir hentet ut (figur 1). Fra grabbprøven blir det tatt ut delprøver med rør av pleksiglass, ø50 mm. Arealet av prøve-sylinderen tilsvarer 2 % av grabbprøvens areal.

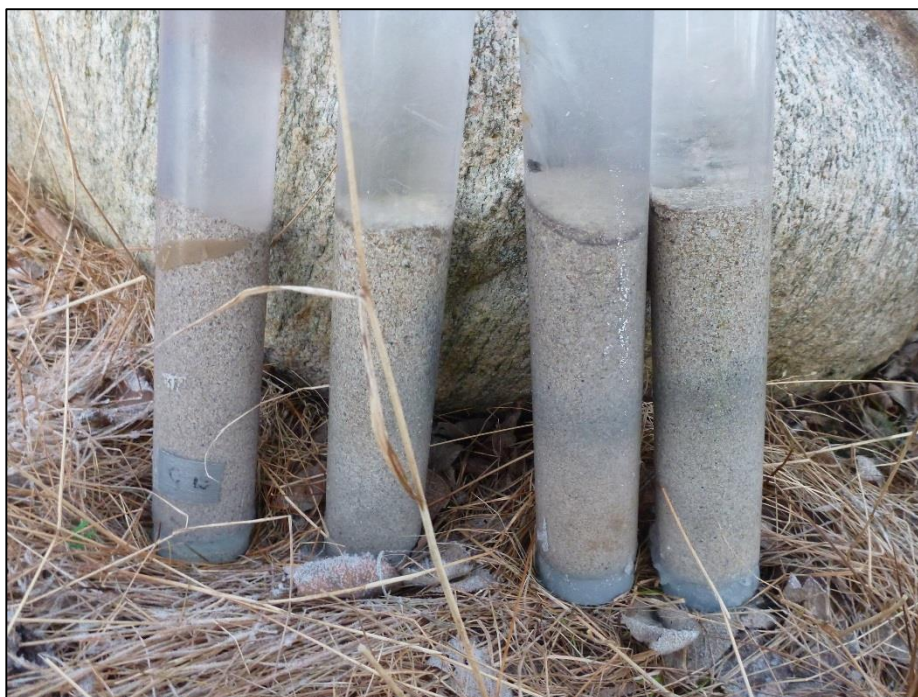
Figur 2 Prøvetakingssylindere med prøvemateriale fra Ny P10b.

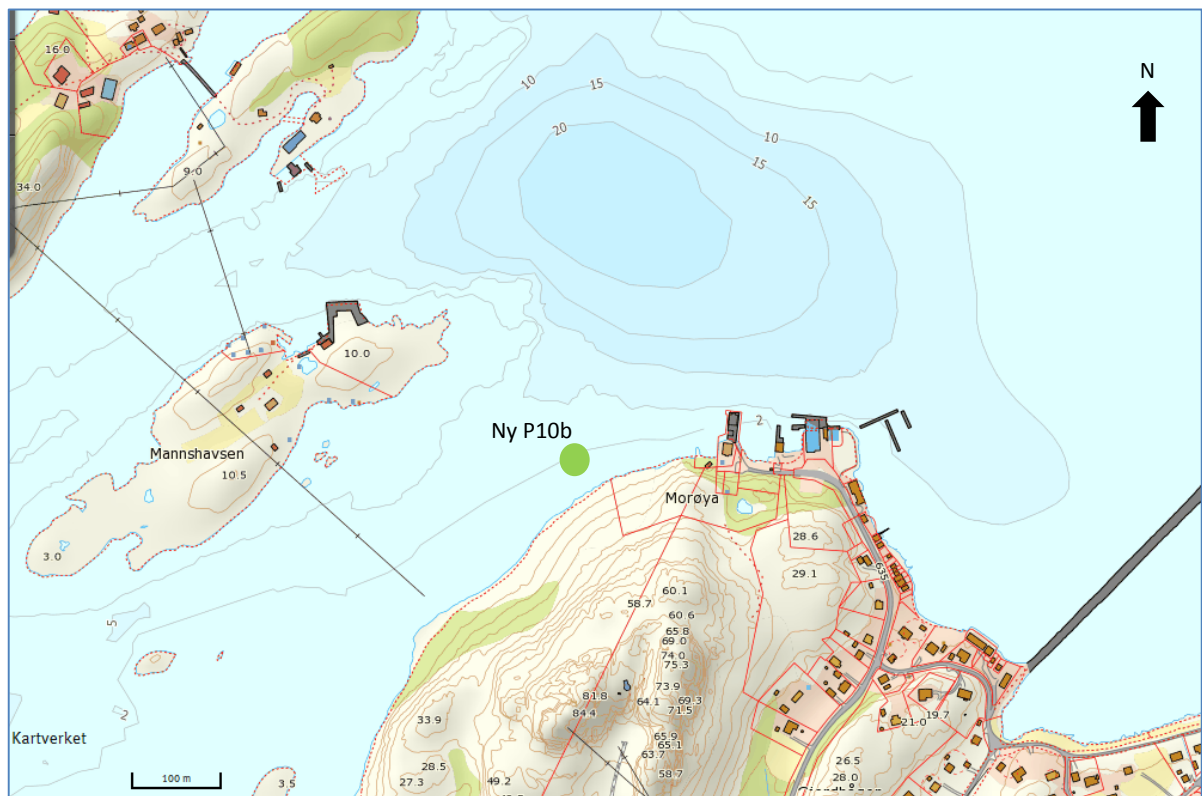
Figur 3 Prøvestasjonen er markert med fargesymbol for høyeste påviste tilstandsklasse (Kartgrunnlag: Norgeskart).

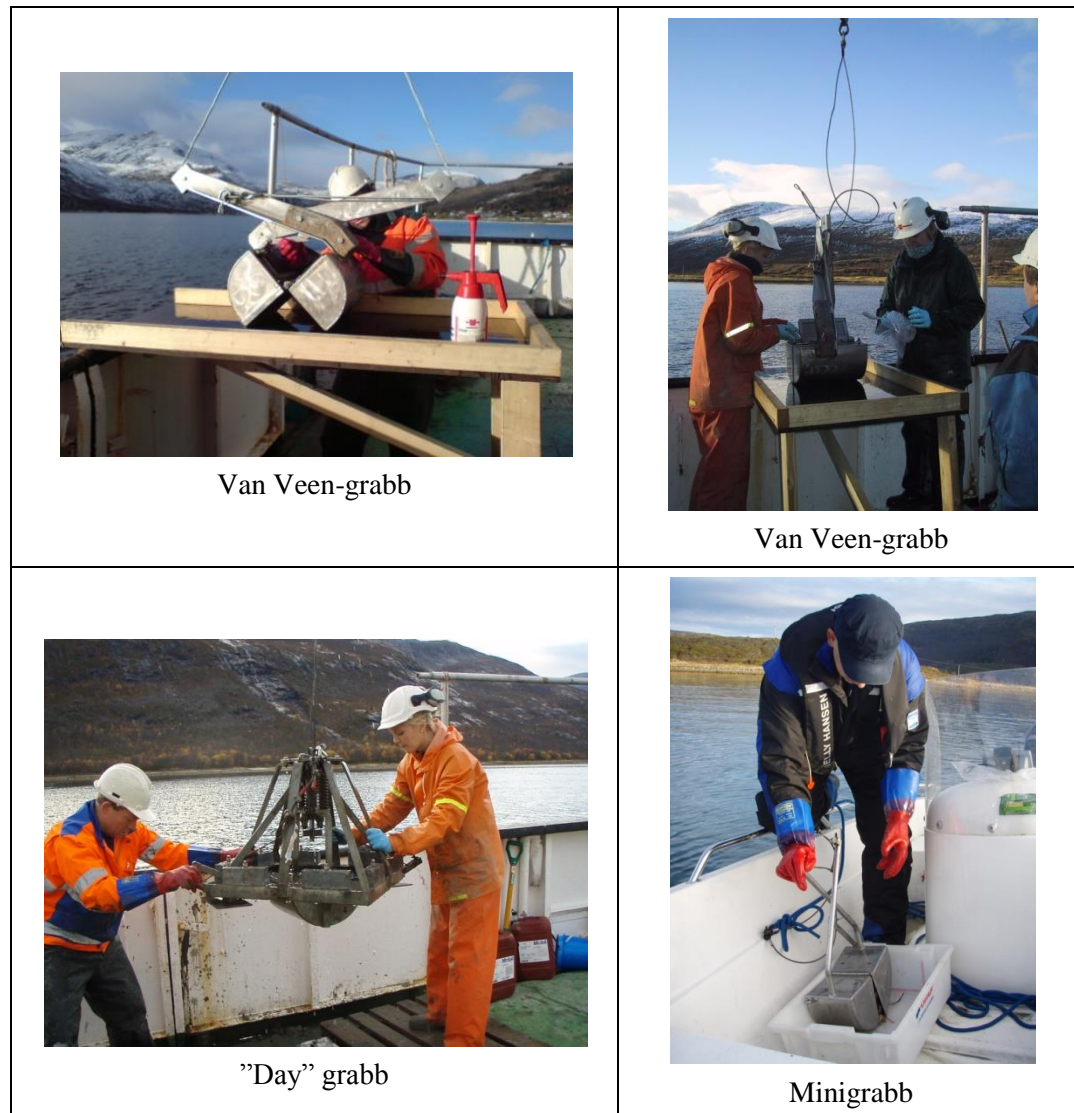
Figur 2 Standard van Veen-grabb med «inspeksjonsluker» hvor prøver blir tatt ut, «day» grabb på stativ og håndholdt minigrabb.

Van Veen-grabben er laget av rustfritt stål med åpent areal (prøvetakingsareal) på ca. 1000 cm² (33 cm x 33 cm). Det er to «inspeksjonsluker» på overflaten hvor prøvene blir hentet ut (figur 2). Fra grabbprøven blir det tatt ut 4-6 delprøver med rør av pleksiglass, ø50 mm. Arealet av prøvesylinderen tilsvarer 2 % av grabbprøvens areal. Det samles vanligvis inn minimum 4 replikater per stasjon. Sylinderprøvene blir oppbevart vertikalt inntil den blir forbehandlet før analyse.

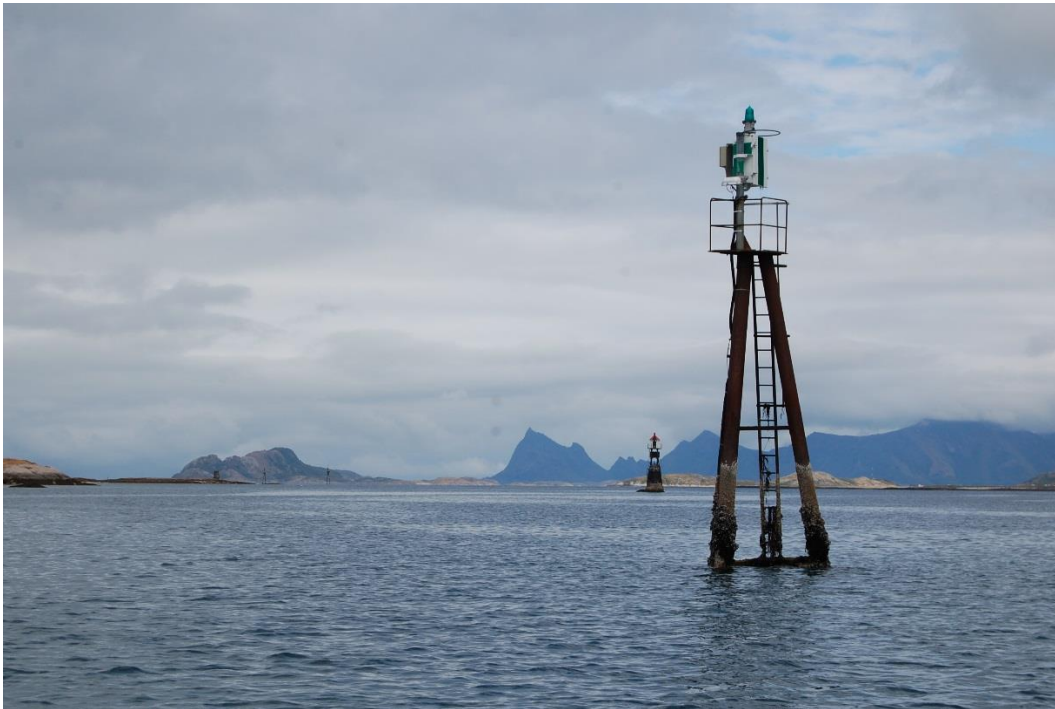
Figur 4. Sjømerker nord i leia ved Skaten (mot NNØ).

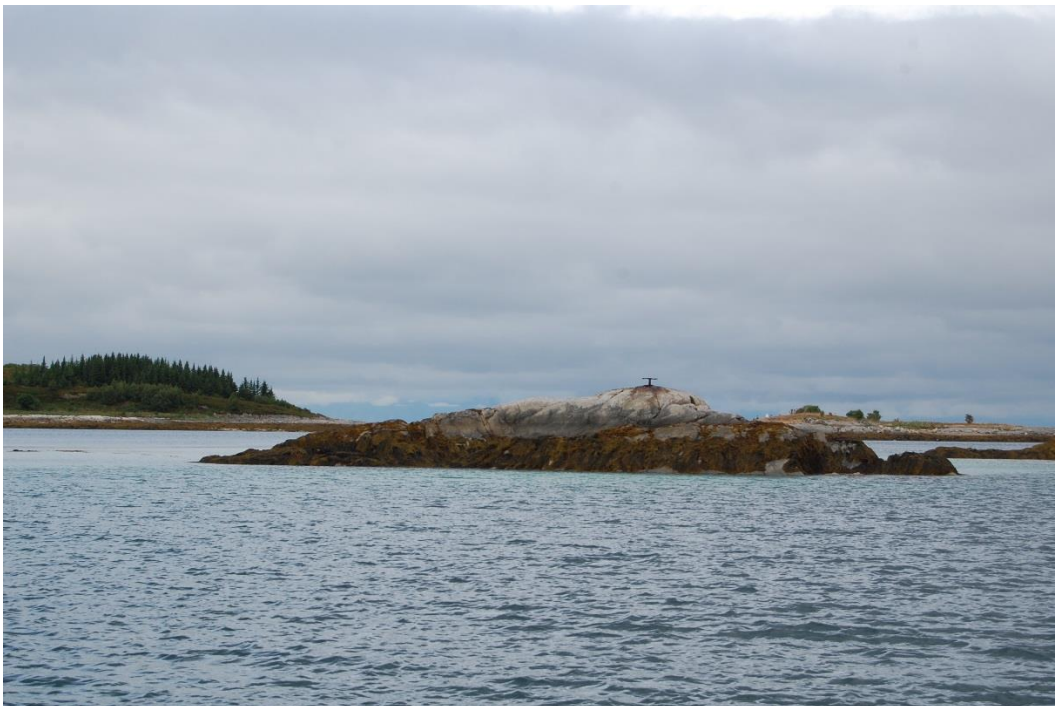
Figur 5. Fortøyningsbolt på holmen nordøst for Geitøya (mot NNV).
