SØKNAD OM MUDRING, DUMPING OG UTFYLLING I SJØ OG VASSDRAG

Tittel på søknaden/prosjektet (med stedsnavn) Mudring Ørnes	
Kommune Meløy kommune	
Navn på søker (tiltakseier) Nordland Fylkeskommune, Terje Krommen	Org. nummer 964982953
Adresse Prinsens gate 100, 8048 Bodø	
Telefon 75655187	E-post terkro@nfk.no
Kontaktperson konsulent Juho Junntila, Multiconsult	
Telefon 77506963	E-post juho.junntila@multiconsult.no

3.1	Navn på lokalitet for mudring: (stedsanvisning) Ørnes fergekai	Gårdsnr./bruksnr. 99/1			
	Grunneier: (navn og adresse) Nordland Fylkeskommune				
3.2	Kart og stedfesting: <i>Legg ved <u>oversiktskart</u> i målestokk 1:50 000 og <u>detaljkart</u> 1:1000 (kan fås ved henvendelse til kommunen) med inntegnet areal (lengde og bredde) på området som skal fylles ut, samt eventuelle GPS-stedfestede prøvetakingsstasjoner.</i> Oversiktskart har vedleggsnr.: Vedlegg 5 Detaljkart har vedleggsnr.: Vedlegg 6				
	GPS-koordinater (UTM) for mudringslokaliteten (midtpunkt):	<table border="1"><tr><td>Sonebelte UTM33</td><td>Nord 7417185</td><td>Øst 443186</td></tr></table>	Sonebelte UTM33	Nord 7417185	Øst 443186
Sonebelte UTM33	Nord 7417185	Øst 443186			
3.3	Mudringshistorikk: <input chec

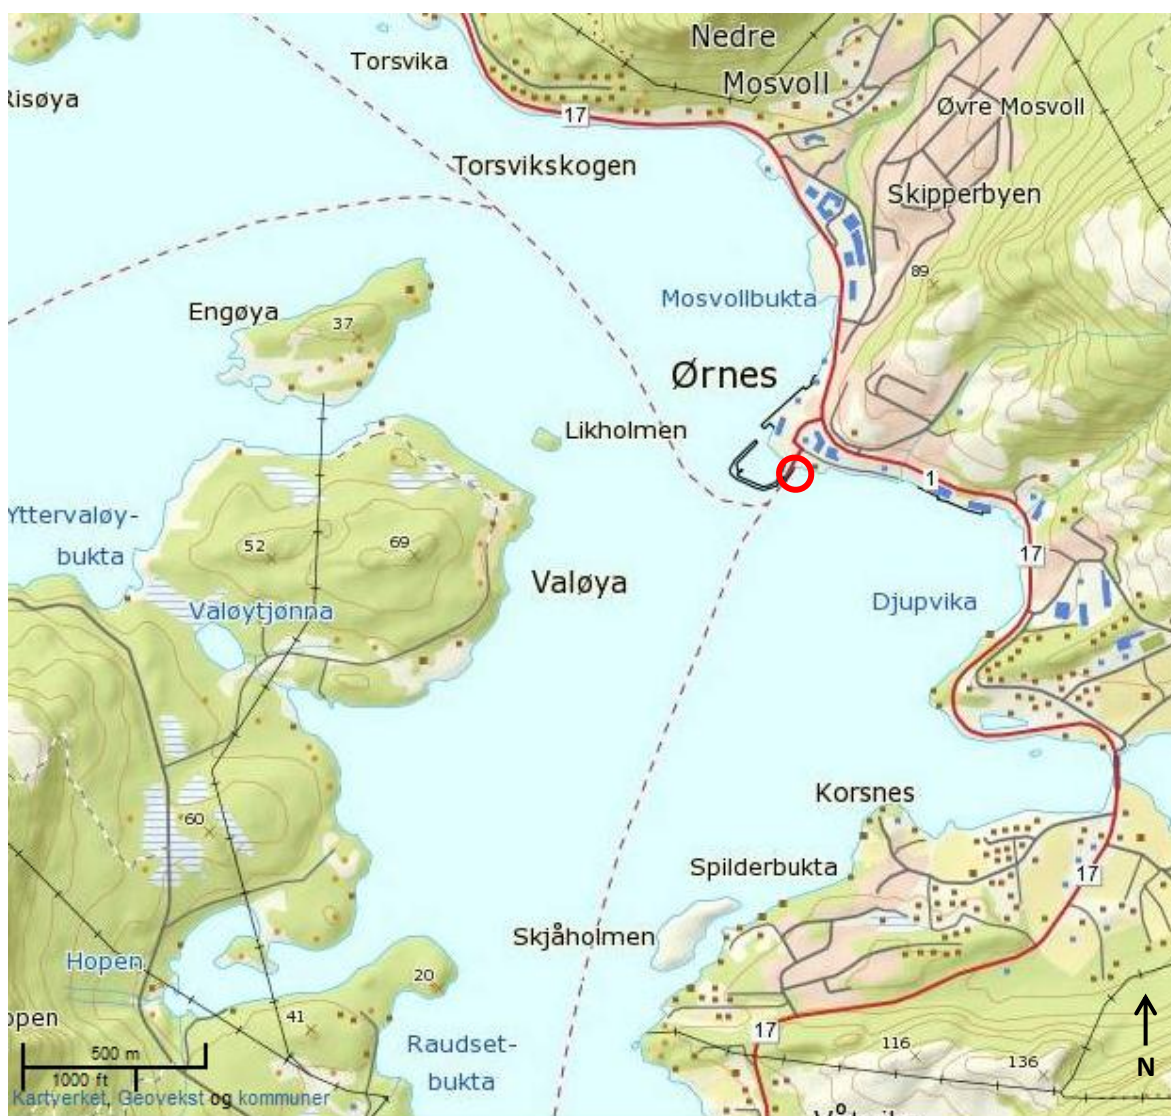
Figur 1 Oversiktskart Ørnes, Kilde kartgrunnlag: Statens kartverk.

Multiconsult har utført miljøgeologisk og geoteknisk undersøkelse av sjøbunnen i det aktuelle området som ligger i Ørnes sentrum i Meløy kommune, Nordland fylke, se Figur 1.

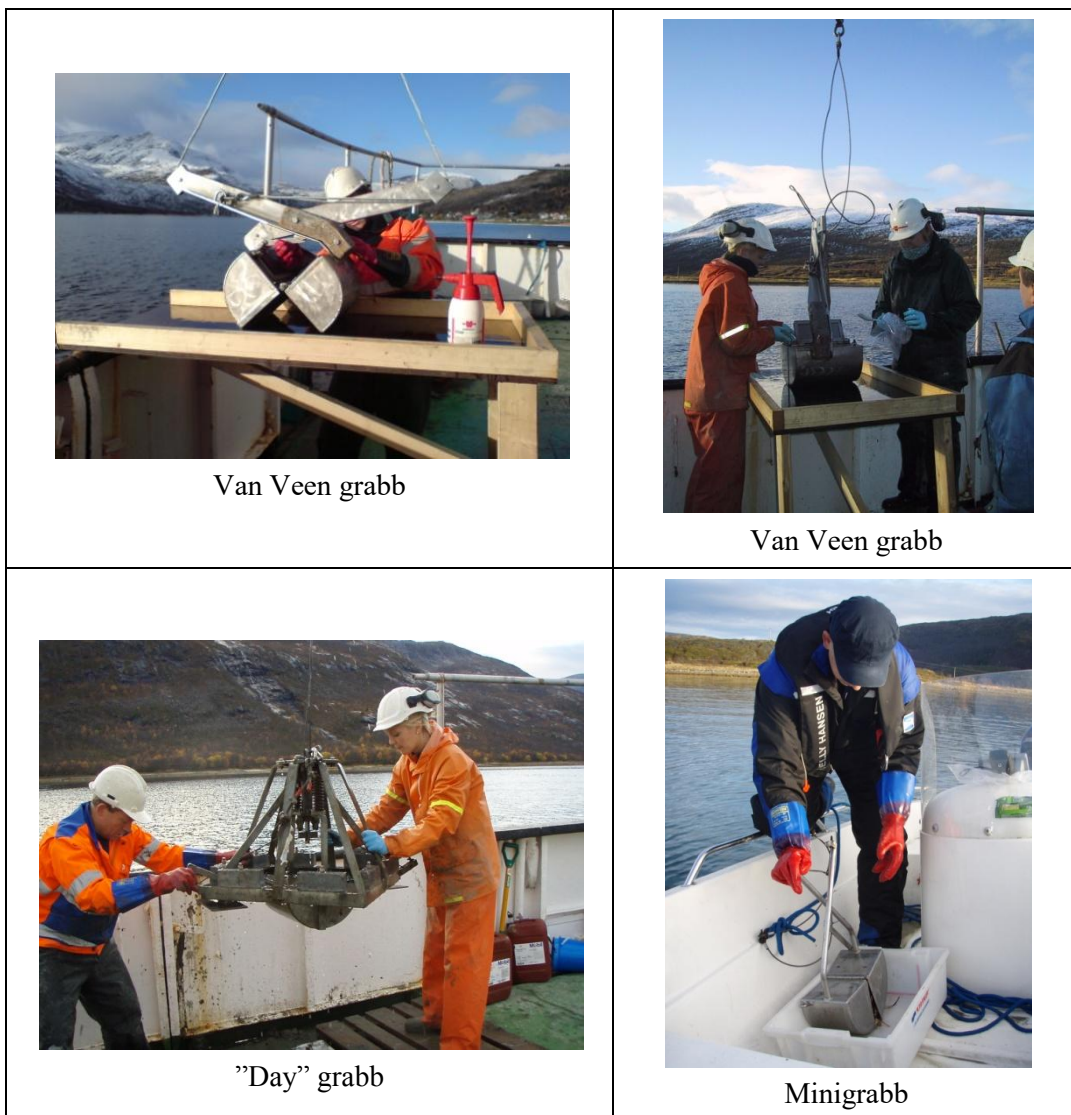
Figur 1 Standard Van Veen grabb med "inspeksjonsluker" hvor prøver blir tatt ut, "day" grabb på stativ og håndholdt minigrabb.

Van Veen grabben er laget av rustfritt stål med åpent areal (prøvetakingsareal) på ca. 1000 cm² (33x 33 cm). Det er to "inspeksjonsluker" på overflaten hvor prøvene blir hentet ut (figur 1). Fra grabbprøven blir det tatt ut delprøver med rør av pleksiglass, ø50 mm. Arealet av prøvesylinderen tilsvarer 2 % av grabbprøvens areal.

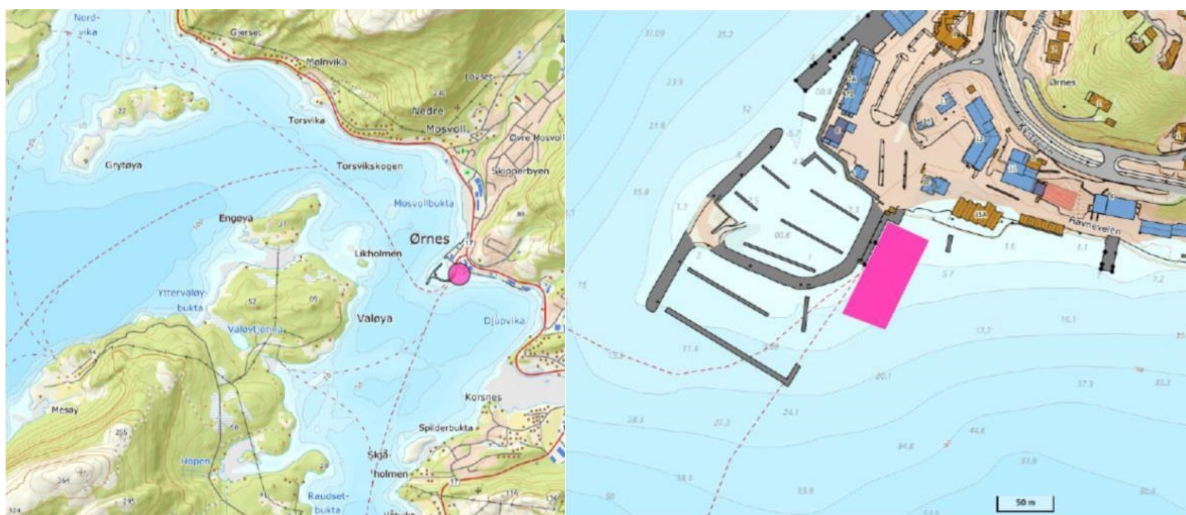
Figur 1. Venstre: Oversiktskart over Ørnes (fergekaia markert i rosa sirkel). Høyre: Fergeanløpet på Ørnes (norgeskart.no) med undersøkelsesområdet (fergebåsen) markert i rosa.

Nordland fylkeskommune planlegger å utbedre flere fergekaier langs Helgelandskysten, deriblant fergebåsen på Ørnes i Meløy kommune (Figur 1). Et mudringstiltak har blitt planlagt for å øke vanddypet ved fergebåsen. I forbindelse med planleggingen av dette mudringstiltaket har Rambøll, på oppdrag fra Seløy Undervannsservice AS, gjennomført en miljøteknisk sedimentundersøkelse for å kartlegge sediment-tilstanden i fergebåsen på Ørnes (Figur 1).

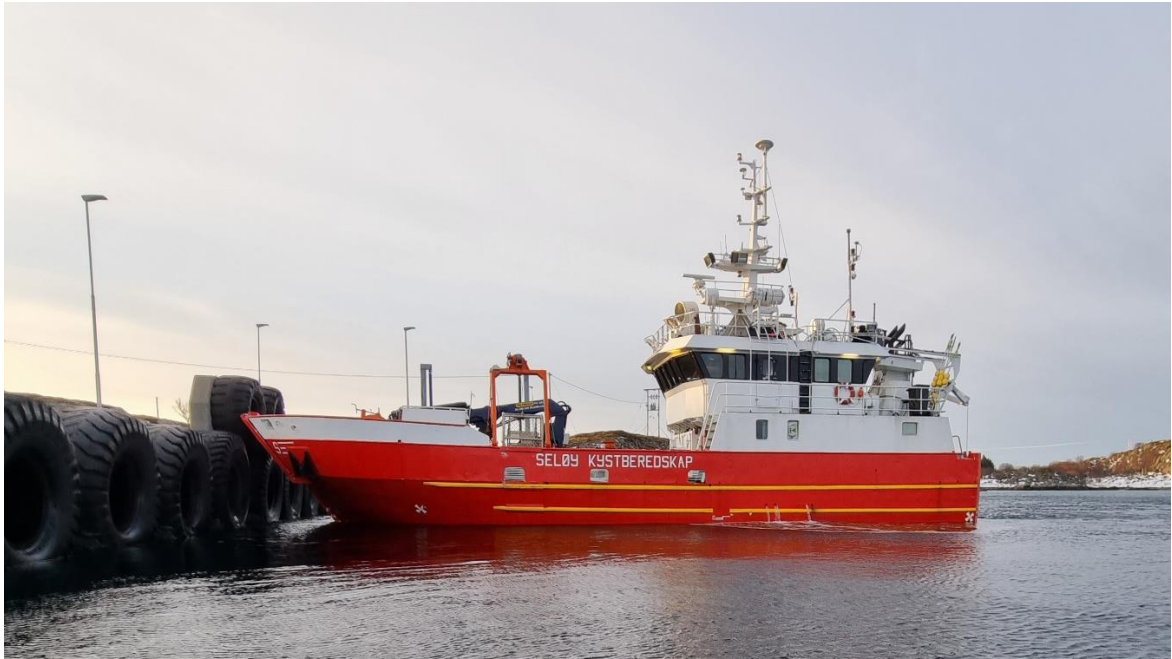
Figur 2. Bilde av fartøyet MS Nautilus Survey fra Seløy Undervannsservice AS som ble brukt under feltarbeidet.

Feltarbeidet ble gjennomført 20. februar 2021 av Rambøll med fartøyet «Nautilus Survey» (Figur 2) fra Seløy Undervannsservice AS som er utstyrt med kran, vinsj og GPS-posisjonering.

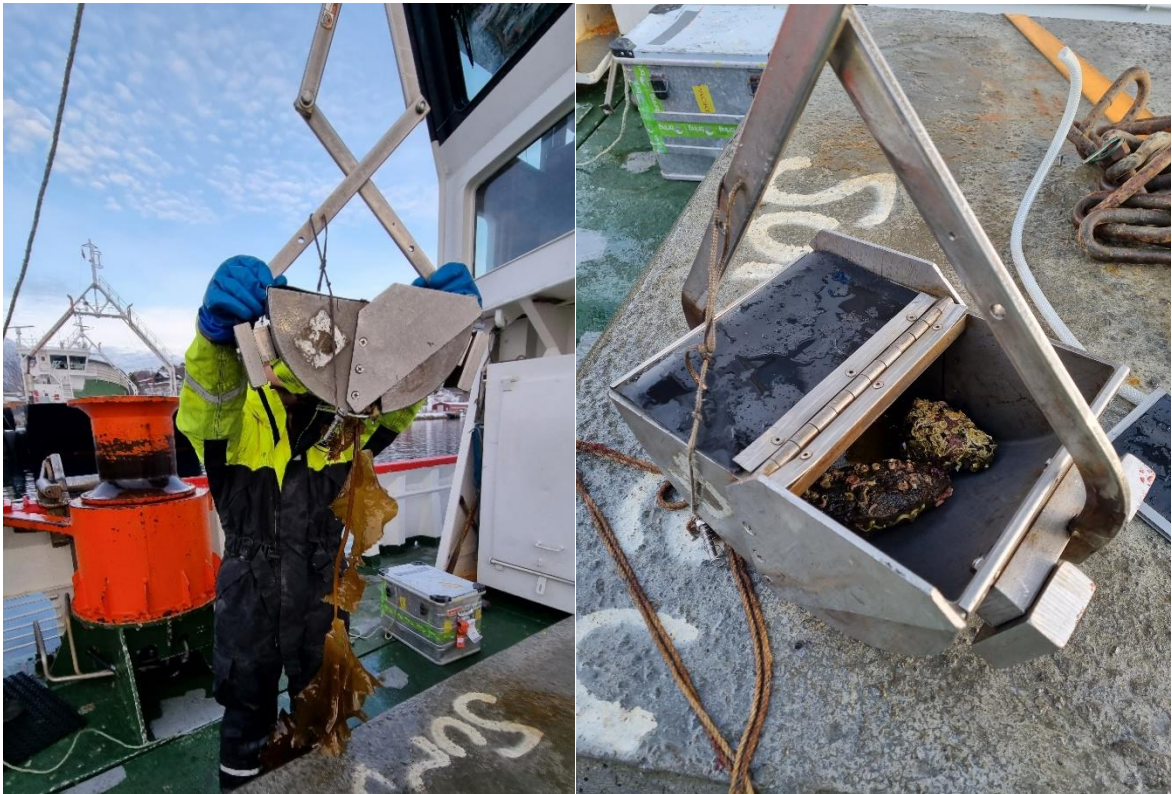
Figur 3. Van Veen grabb benyttet til prøvetaking i fergebåsen på Ørnes den 20. februar 2021.

Sedimentprøvetakingen ble utført ved bruk av en van Veen grabb med prøvetakingsareal på 0,1 m² (Figur 3).

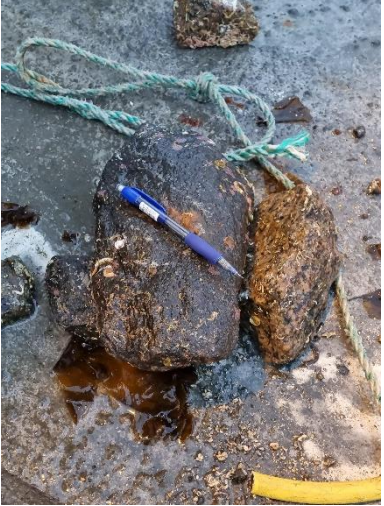
Stasjon	Del-prøve	Vann-dyp	Type sediment/tykkelse	Lukt/farge	Beskrivelse	
St. 1	A	4,8 m	x	x	3 x bomskudd (tom grabb)	
	B	3,6 m	x	x	4 x bomskudd (stein i grabb) Fikk opp mye stein av varierende størrelse (5 - 20 cm)

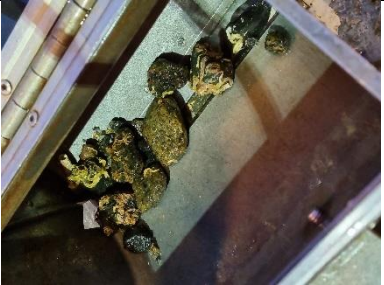
C	4 m	x	x	1 x tom grabb 2 x stein (5-15 cm)

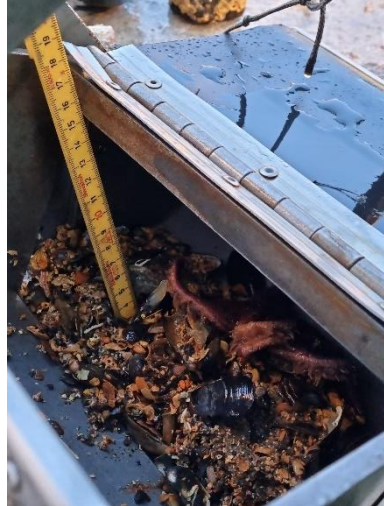
D	3,8 m	Veldig grov skjellgrus - dårlig sortert / 4 cm	Sjø	Sediment jevnt fordelt i grabb. Heterogent sediment bestående av veldig grov skjellgrus med hele og fragmenterte skall (2 - 50 mm). Stor andel av tomme blåskjellskall. Prøven virker representativ sjøbunnen i delområde A der sjøbunnen ikke er dominert av stein.

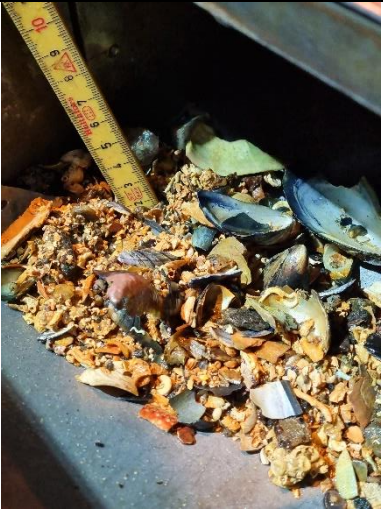
St. 2	A	4,8 m	Veldig grov skjellgrus - dårlig sortert /	Sjø/ lys brun	Fikk opp sedimentprøve etter to grabbførsøk. Sedimentet er grovt og består av heterogene skjellfragmenter og noe sand.

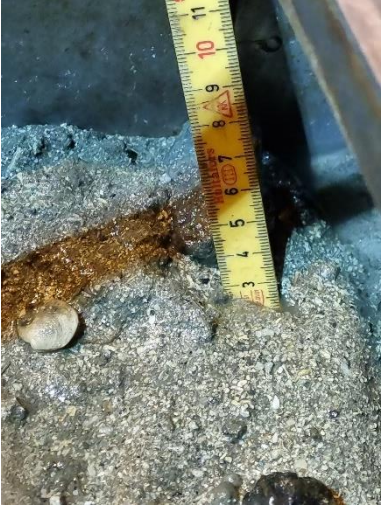
B	5 m	x	x	3 x bomskudd (tom grabb)	
	C	5,8 m	Dårlig sortert sand	Sjø/ lys grå	Grov sand, silt og leire. Heterogent.

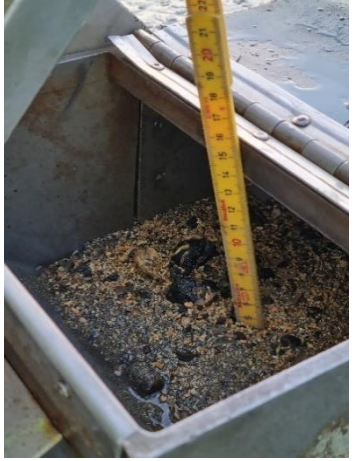
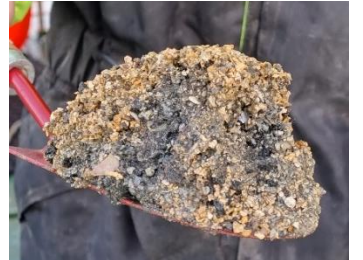
St. 3	A	6,8 m	x	x	4 x bomskudd: (berg og stein)	
	B	7,2 m	Grus - dårlig sortert	Sjø/ brunlig gul til grå	Grov sand/grus/skjell med noe større fragmenter og småstein på toppen. Brunlig gul på toppen med innslag av grått og mørkegrå/sort i bunn. Noe silt.

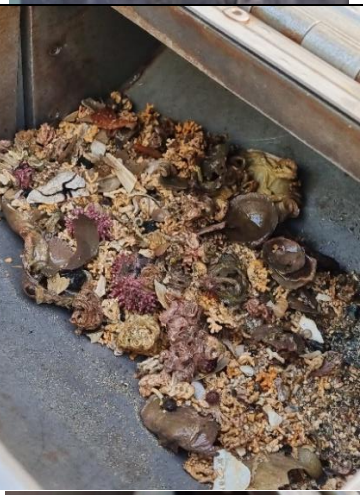
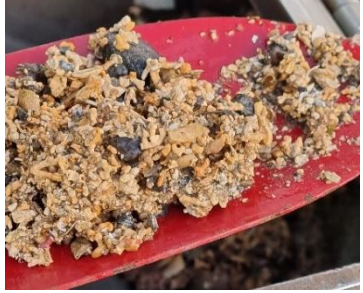
C	8,4 m	Grov skjellsand/grus, dårlig sortert / 2 cm	Sjø	Litt sediment i bunn av grabben - liten prøve. Grov skjellsand/grus med noe klassiske sedimenter (fint-medium), med tilsynelatende kalkalger, koralldyr og en del sjøstjerner etc.

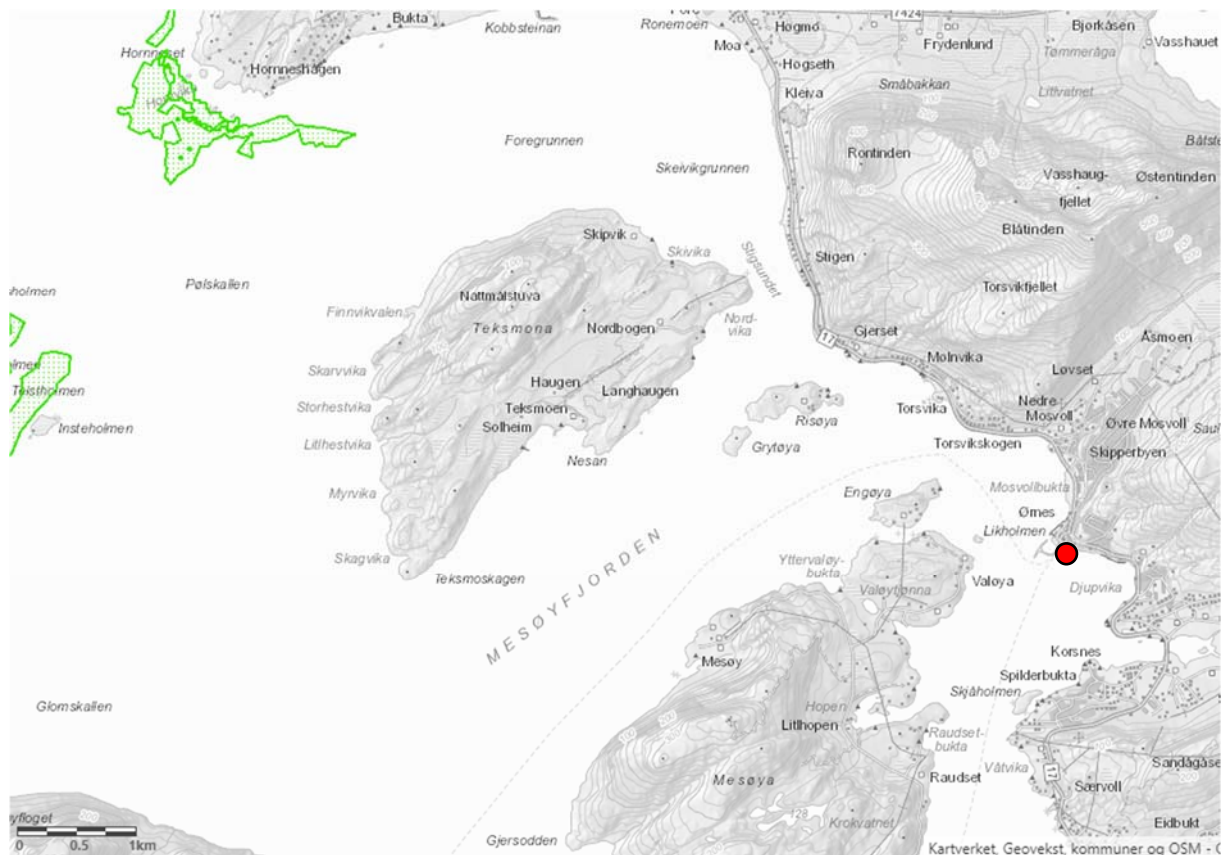
Kart med Naturtyper. Tiltaksområde er vist med rød sirkel.

Ifølge Naturbase sitt kart er det registrert kun skjellsandområder 7-8km vest for tiltaksområdet.

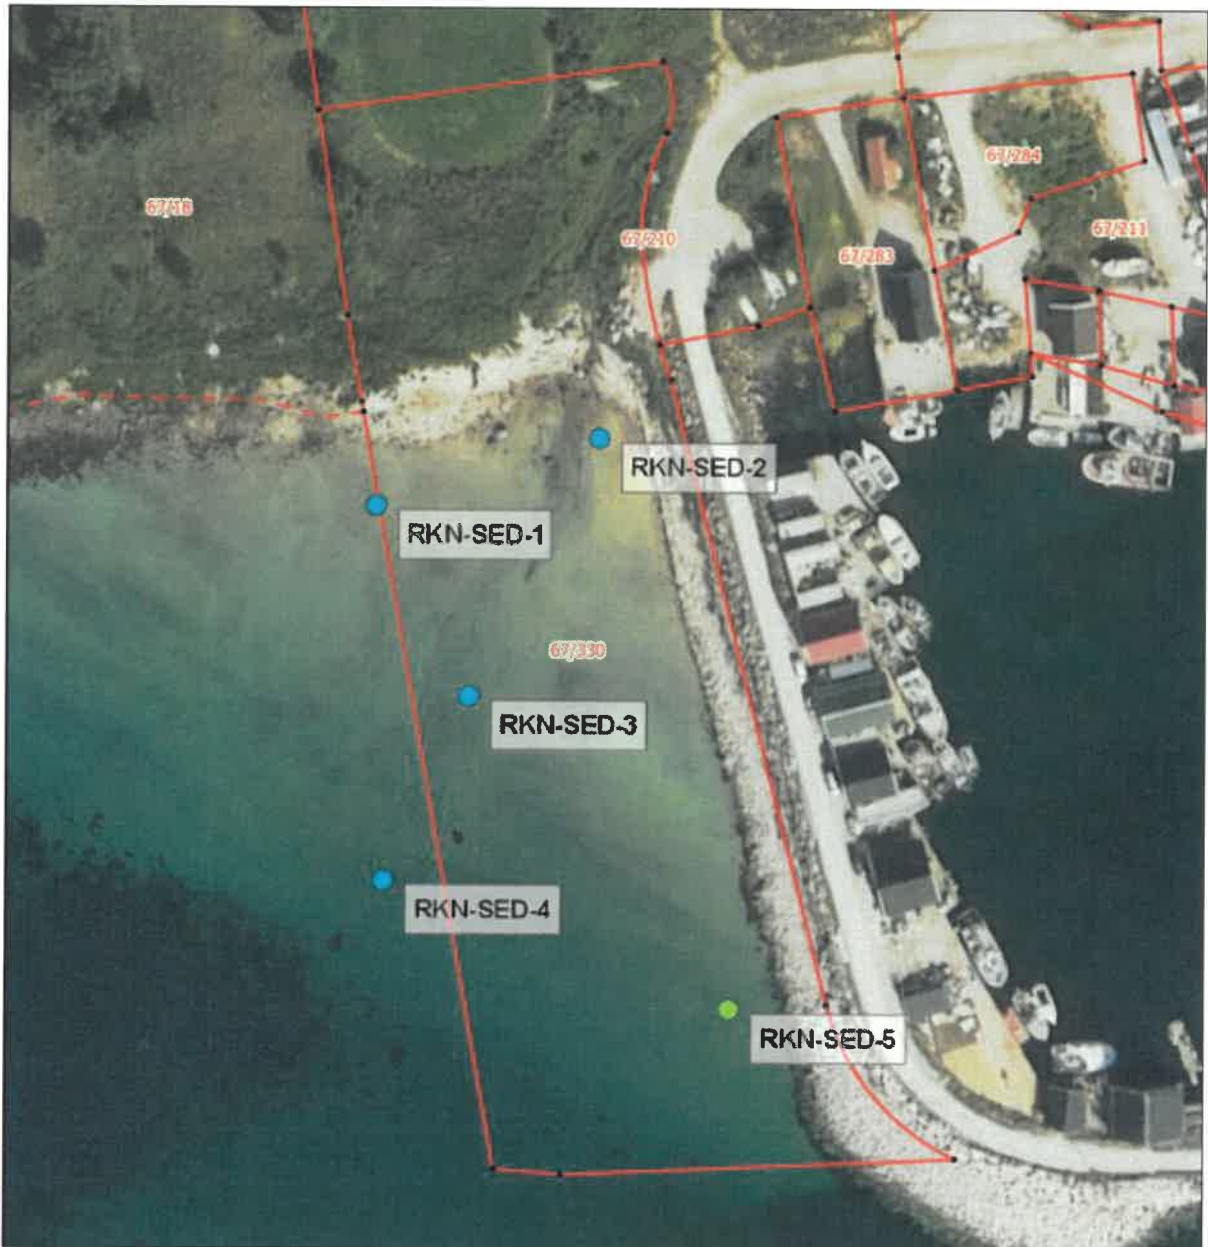
Figur 1. Illustrasjonen viser det planlagte utfyllingsområdet på Fore ved Reipå havn. Prikkene representerer sedimentprøvene (RKN-SED-1- RKN-SED-5) som har blitt tatt i forbindelse med søknaden. Bildet er hentet fra søknaden.
