Statsforvalteren i Nordland
Miljøvernavdelingen
Postboks 1405
8002 Bodø

Bodø, den 25.11.2021

Søknad om endring i tillatelse til mottak, sortering, kverning, omlasting og mellomlagring av avfall – Østbø as avd avfallsbehandling Bodø.

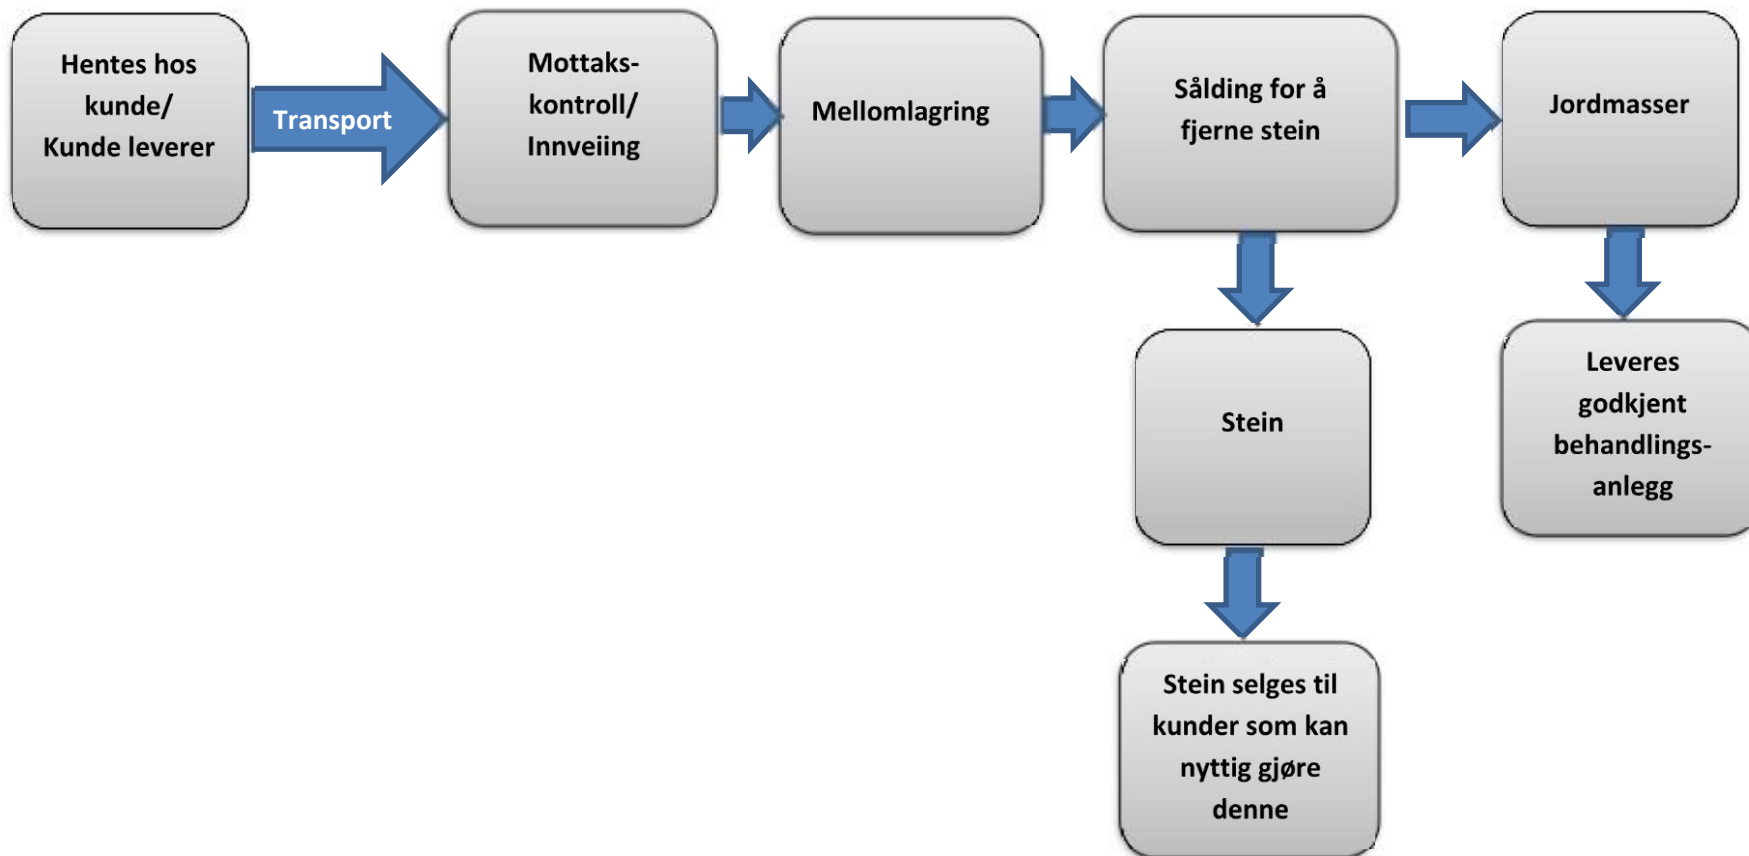
Prosesskart håndtering av lett forurensede masser – Østbø as, avd avfallsbehandling Bodø

Lett forurensede masser inntil tilstandsklasse 5:

Det søkes om tillatelse til å motta, sortere og mellomlagre. inntil 6000 tonn lett forurensede masser inntil tilstandsklasse 5 pr år, og inntil 3000 tonn samtidig på lager.

Massene som kommer inn til anlegget blir såldet for å fjerne stein. Stein leveres andre aktører som kan nyttegjøres seg av det, forurensede masser leveres videre godkjent mottaksanlegg.

Prosesskart lett forurensede masser vedlagt – **Vedlegg D2**

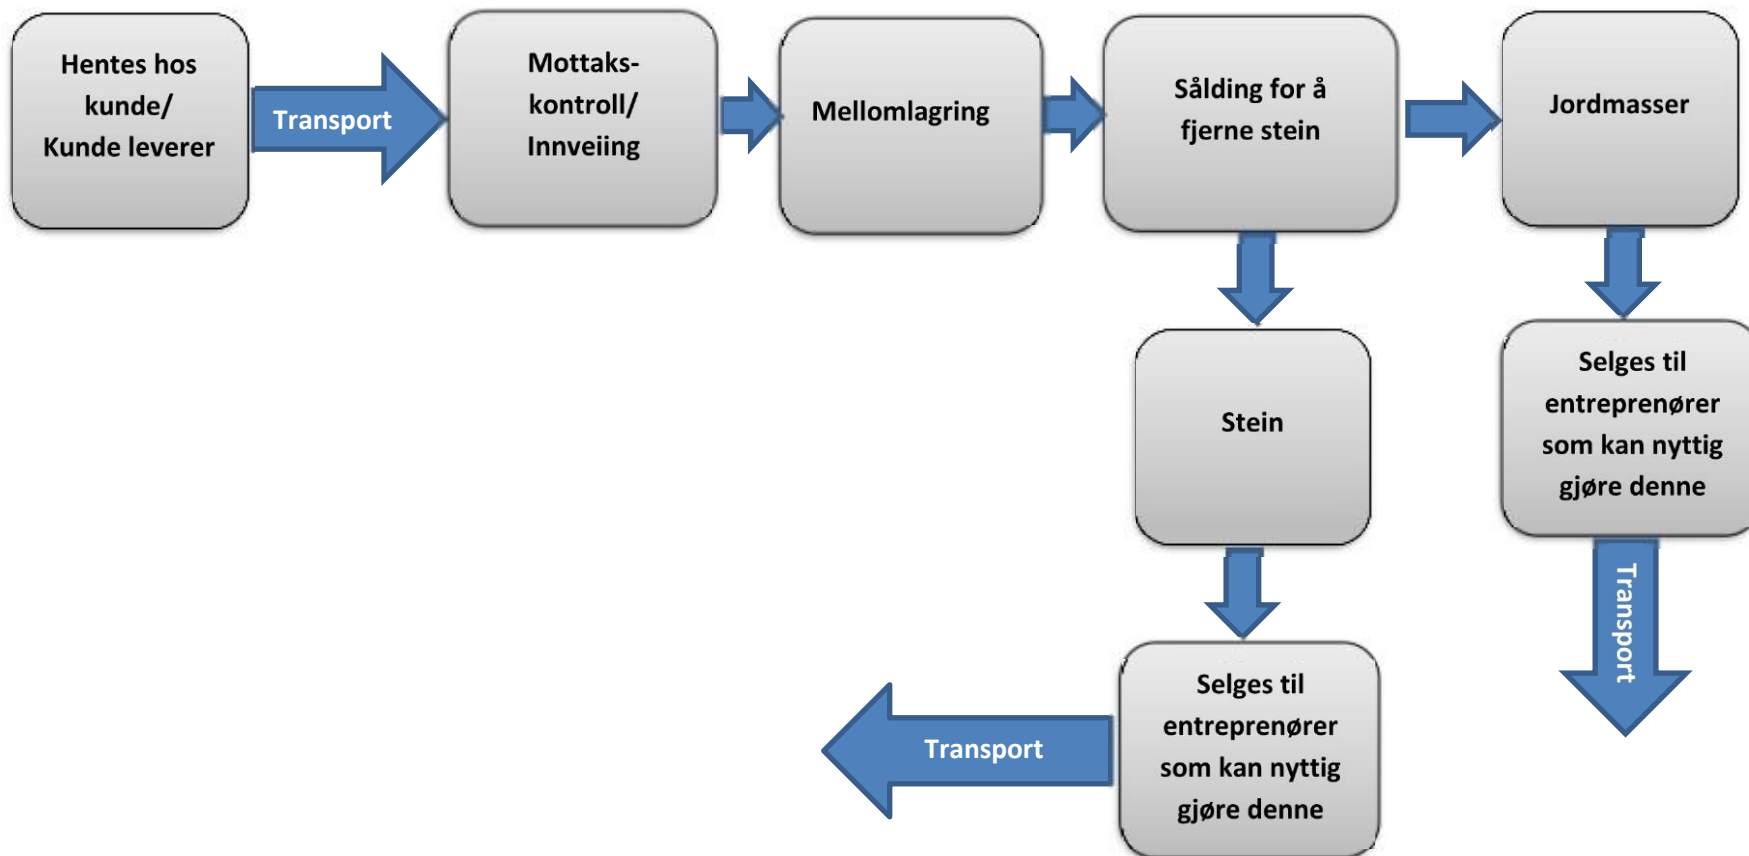
Prosesskart håndtering av rene masser – Østbø as, avd avfallsbehandling Bodø

Rene masser:

Det søkes om tillatelse til å motta, sortere, mellomlagre inntil 10000 tonn rene masser pr år, og inntil 5000 tonn samtidig på lager.

Massene som kommer inn til anlegget blir såldet for å fjerne stein. Stein og rene, såldede masser leveres andre aktører som kan nyttegjøres seg av det.

Prosesskart rene masser vedlagt- **Vedlegg D3**

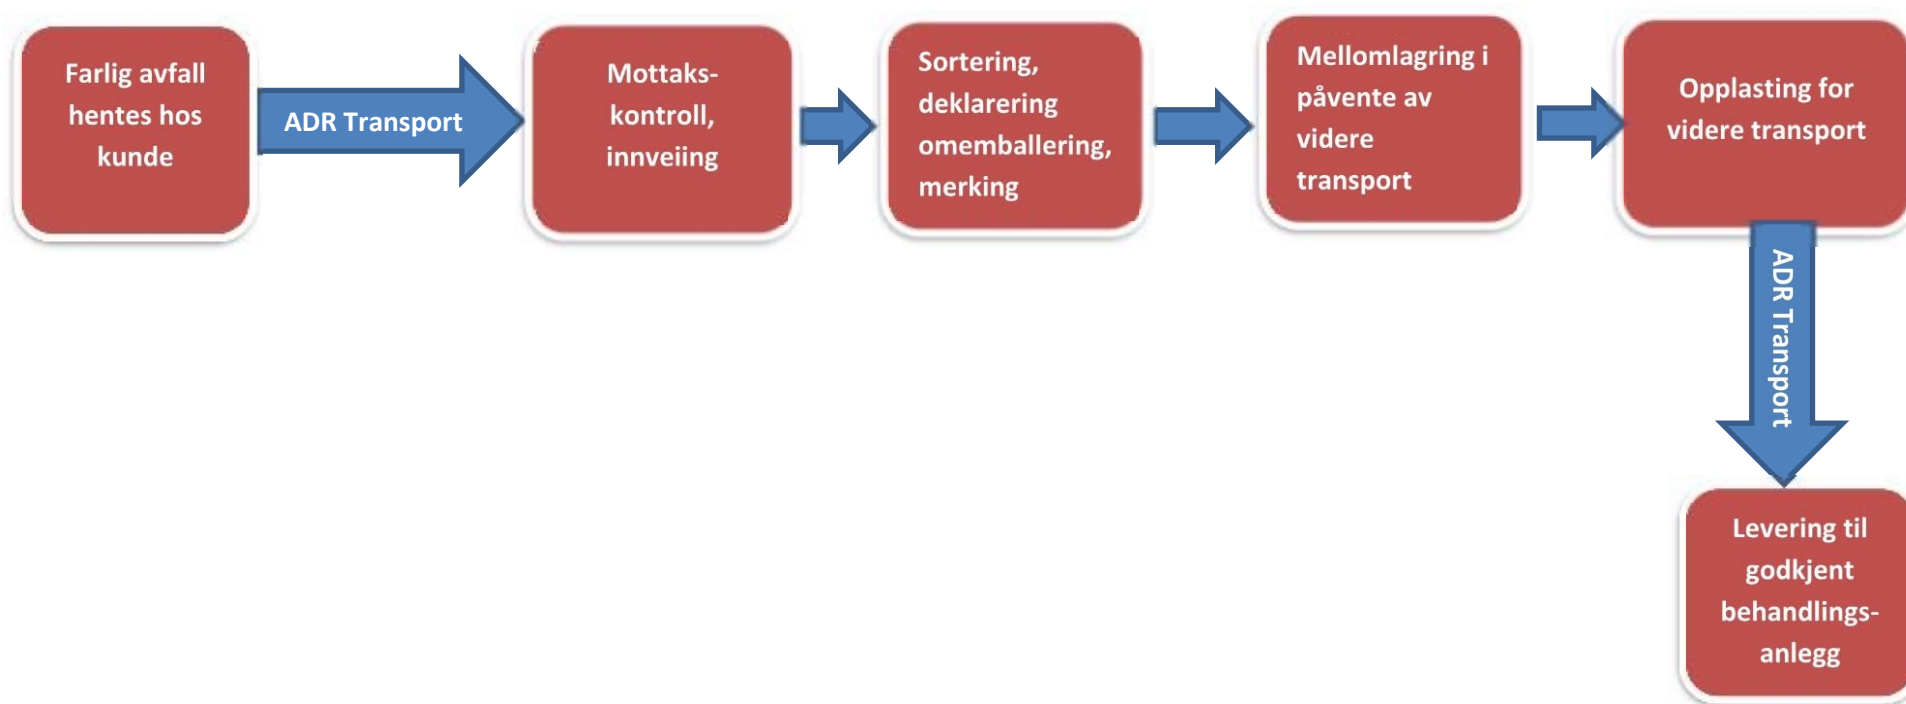
Prosesskart håndtering av farlig avfall – Østbø as, avd avfallssortering Bodø

Farlig avfall:

Det søkes om mottak og mellomlagring av inntil 4000 tonn farlig avfall pr år, og inntil 500 tonn samtidig på lager.

Emballert farlig avfall vil bli samlet inn fra våre kunder og transportert til anlegget for mottakskontroll, sortering, deklarerer, om emballering og mellomlagring. Mellomlagring av farlig avfall vil skje i egen industrihall eller i miljøcontainere.

Mellomlagring: Lagring av ferdig prosessert emballert farlig avfall i påvente av uttransport til godkjent sluttbehandlingsanlegg.

Prosesskart farlig avfall vedlagt – **vedlegg D6**

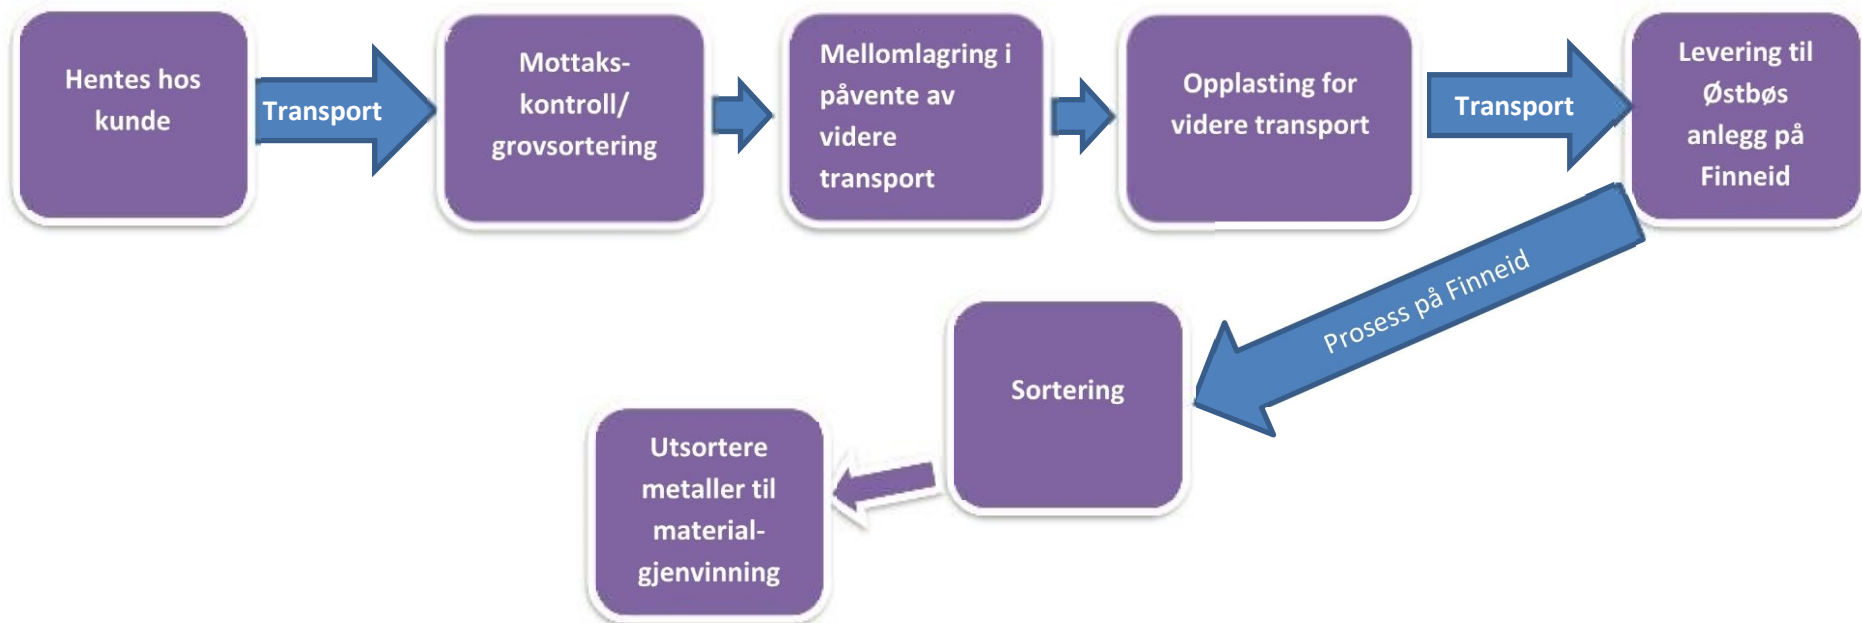
Prosesskart håndtering av jern og metaller – Østbø as , avd avfallsbehandling Bodø

Jern og metaller:

Det søkes om mottak, sortering, mellomlagring av inntil 4000 tonn jern og metaller pr år og inntil 400 tonn samtidig på lager.

Jern og metaller blir levert til anlegget med bil.

Etter mottakskontroll og grovsortering blir kompleks jern og metaller lagret utendørs på fast dekke, og ikke magnetiske metaller lagres i containere.

Jern og metaller mellomlagres inntil de blir transportert til vårt anlegg for metaller på Finneid i Fauske kommune for videre behandling og gjenvinning.

Prosesskart jern og metaller vedlagt – **vedlegg D8**

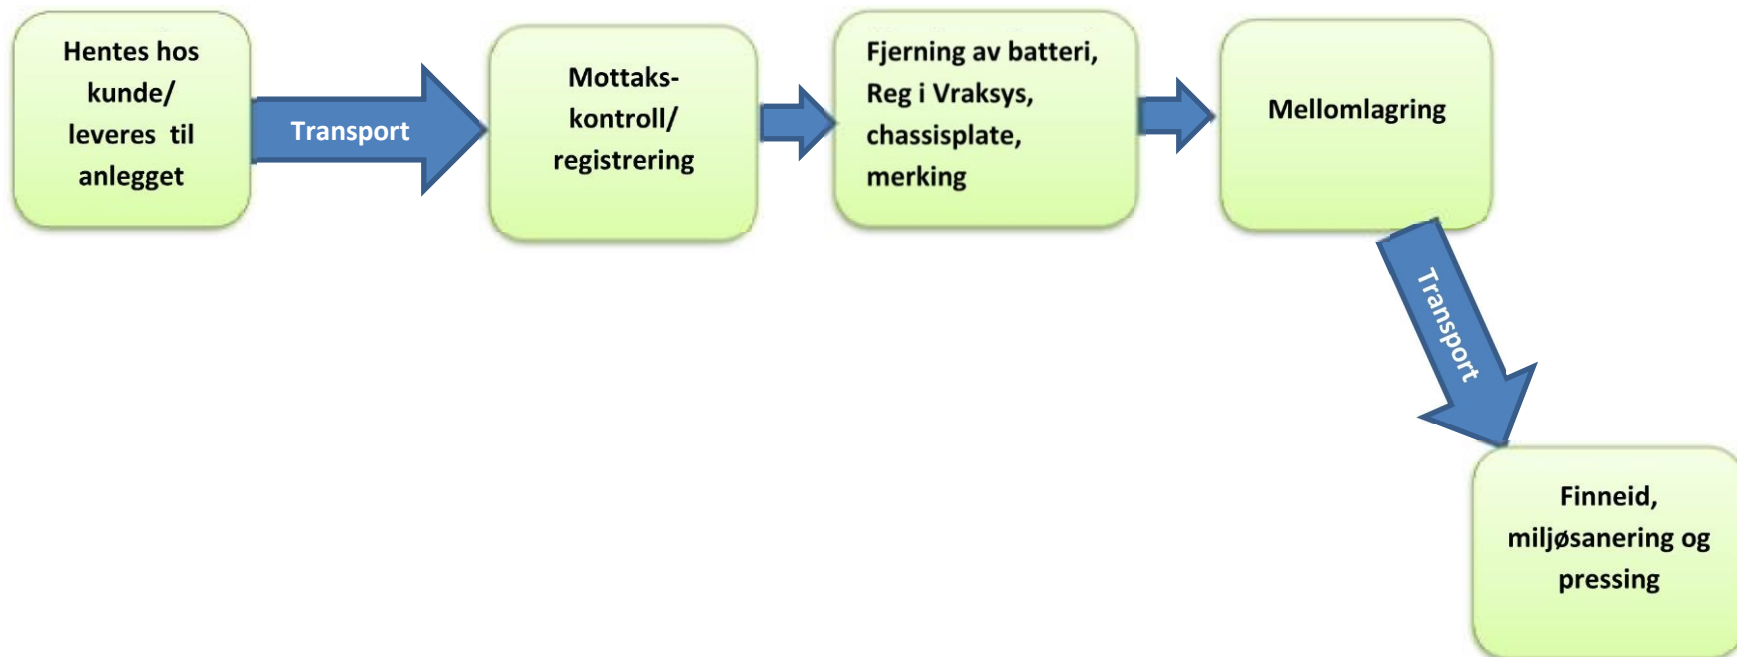
Prosesskart håndtering av kasserte kjøretøy – Østbø as, avd avfallsbehandling Bodø

Kasserte kjøretøy:

Det søkes om mottak, mellomlagring og behandling av inntil 2000 stk pr år, inntil 150 stk samtidig på lager.

Kasserte kjøretøy kommer inn til anlegget med bil.

Pr i dag blir bilvrakene etter mottakskontroll satt til mellomlagring på et område med fast dekke i påvente av transport til vårt anlegg på Finneid for miljøsanering og pressing.

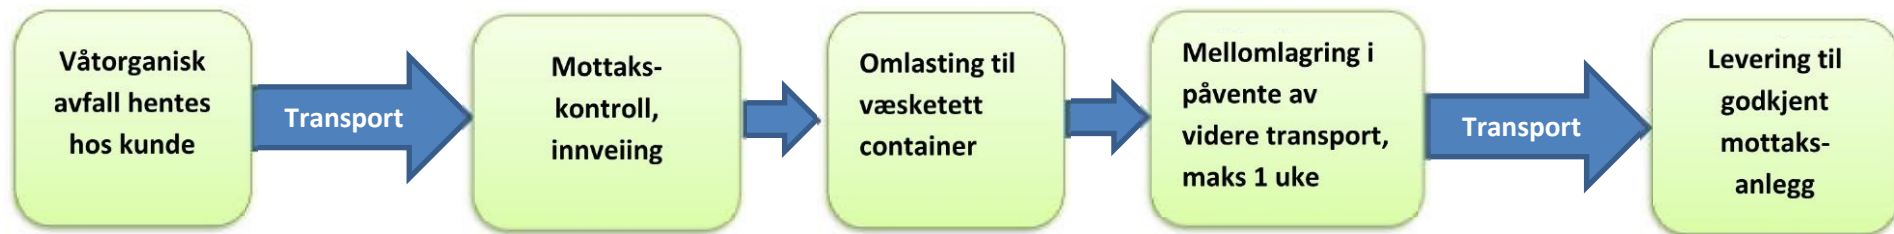
Prosesskart håndtering av våtorganisk avfall – Østbø as, avd avfallssortering

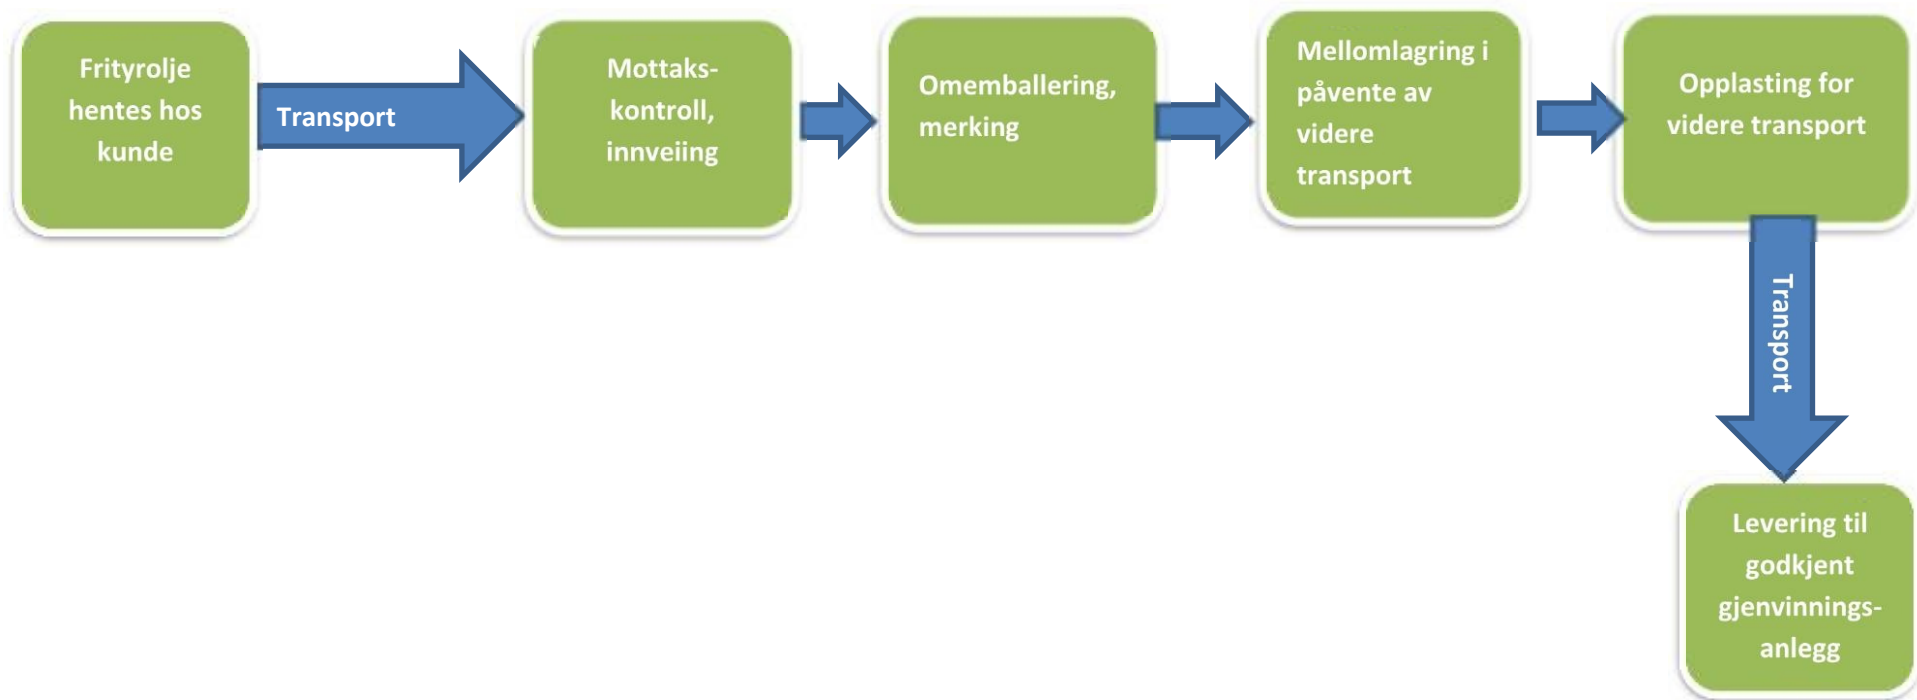
Prosesskart håndtering av fritureolje på emballasje – Østbø as, avd avfallssortering Bodø

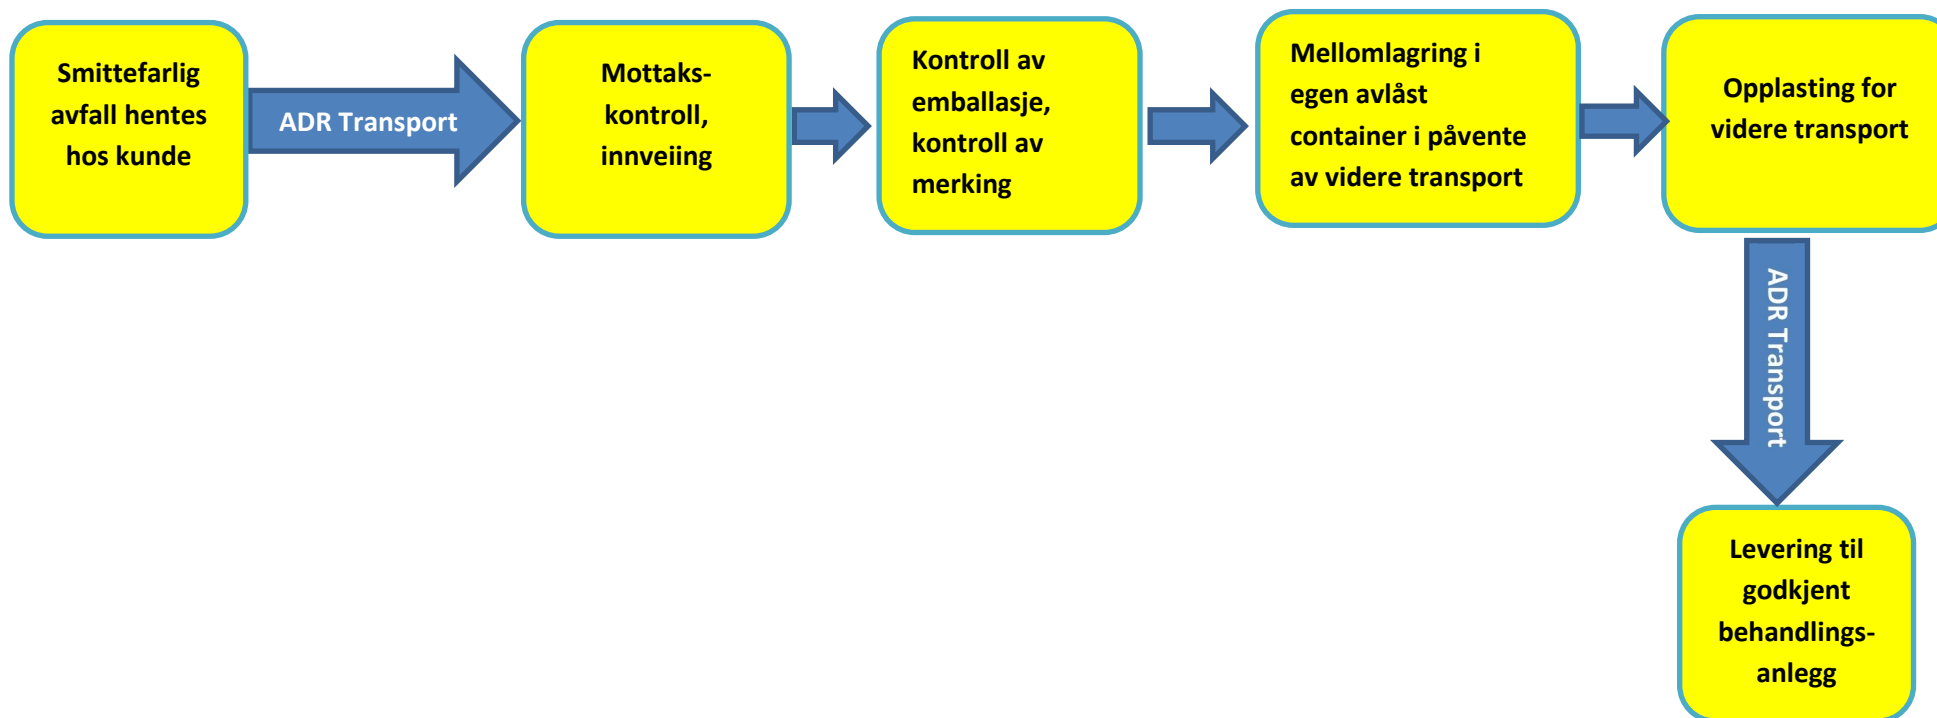
Prosesskart håndtering av smittefarlig avfall – Østbø as, avd avfallssortering

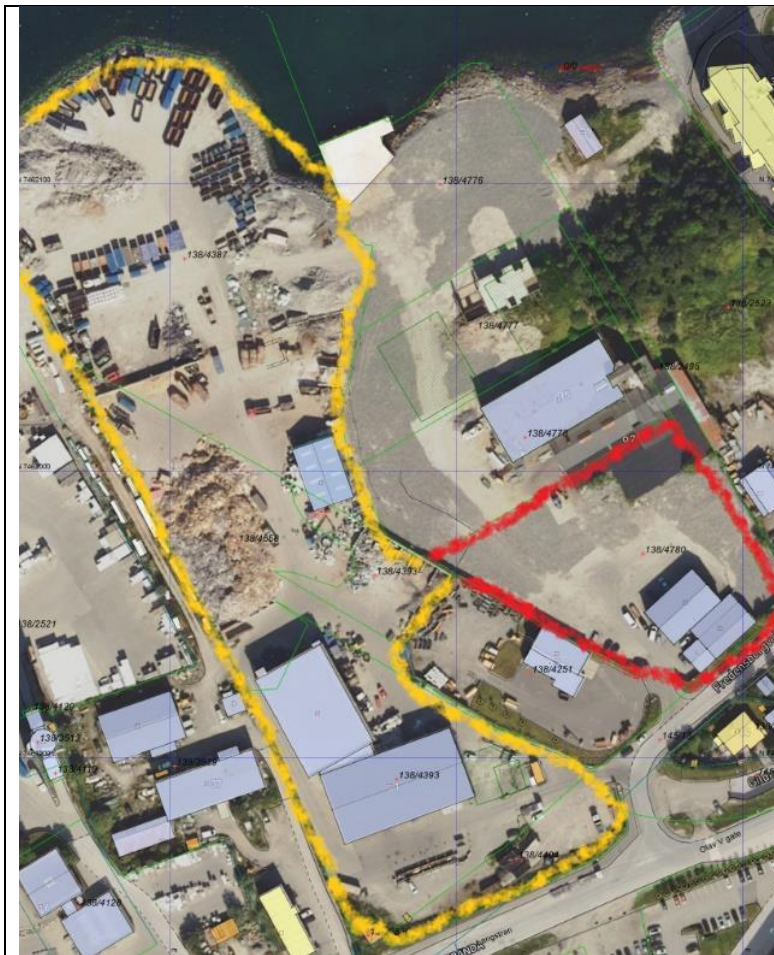
Gul markering viser Dagens virksomhet på Fredensborgsveien 1. Her tenkes ingen endringer på kort sikt. Det kan bli aktuelt å etablere kai på lengre sikt.

Rød markering viser eiendom 138/4780, Fredensborgveien 7, som tenkes benyttet til administrasjonskontor og sortering/ mellomlagring av farligavfall, virksomhet som planlegges flyttet fra Plassen 5.
