OPPDRAK	<b>Stad Skipstunnel</b>	DOKUMENTKODE	10243085-03-RIM-NOT-001
EMNE	Befaringsnotat vassdrag	TILGJENGELIGHET	Konfidensielt
OPPDRAKSGIVER	<b>Kystverket</b>	OPPDRAKSLEDER	Bård Øyvind Solberg
KONTAKTPERSON	Terje Skjeppestad	SAKSBEHANDLER	Sondre A. Ski
KOPI		ANSVARLIG ENHET	10234012 Miljørådgivning

## Befaringsnotat vassdrag

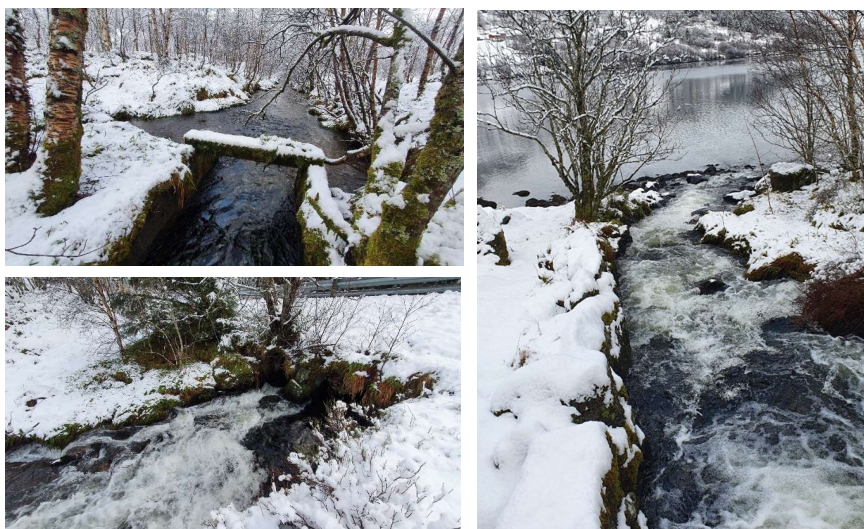
Figur 5 Oppe til venstre er utløp kraftverk og samløp sidefelt, nede til venstre kommer bekken ut av kulvert under fv620, til høyre synes bekkens utløp til Kjødspollen (17.02.22).

Denne bekken er i utgangspunktet fiskeførende, men er regulert av et kraftverk som kan medføre noe ustabil vannføring. Sidefeltet som kommer inn på vestsiden av kraftverkets utløp kan bidra til en mer stabil vannføring, men det er usikkert på hvor mye denne bidrar med av totalt vannvolum. Selve hovedelva var mellom 2 – 3m meter bred og hadde god vannføring under befaringen, da også kraftverket gikk for fullt. Fra kraftverkets utløp til kulvert under fv620, var bekken kanalisert. Fra kulvert ved fv620 til sjø var vannhastigheten høy og bekken hadde grovt substrat.

Vurdering av bekk/er med hensyn til overvåking	
Avstand fra anlegget	500 meter
Forventes påvirket?	Nei
Nødvendig med spesifikk overvåkning?	Nei
Bekken kan omfattes av generell overvåkning av vannkvaliteten i fjæra?	JA

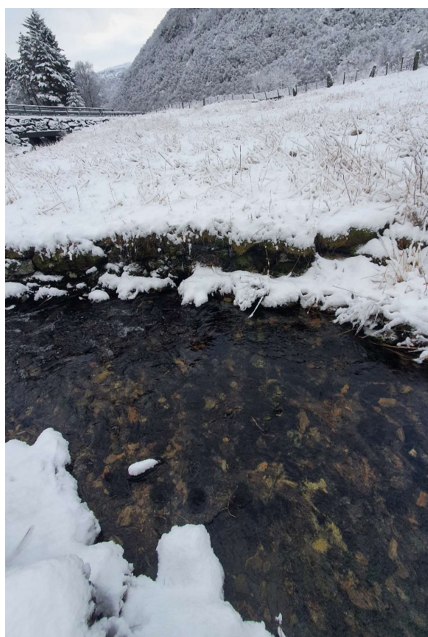
Figur 6 bekkeløpet fra Lauadalen

Denne bekken er blant de med best potensiale for akvatisk liv på østsiden. Den renner fritt fra Laudalvatenet ned mot Kjødspollen, og renner på sitt løp sammen med et sidefelt i Kvasstua like før samløp i kulvert under fv620. Begge sidefeltene har varierte løp, men det er antydning til utretting og kanalisering i begge løpene da steinsetting i bekkesidene var synlige. Bunn var dekket av stein i fraksjon 5-20cm.

Vurdering av bekk/er med hensyn til overvåking	
Avstand fra anlegget	250-300 meter
Forventes påvirket?	Nei
Nødvendig med spesifikk overvåking?	Nei
Bekken kan omfattes av generell overvåking av vannkvaliteten i fjæra?	JA

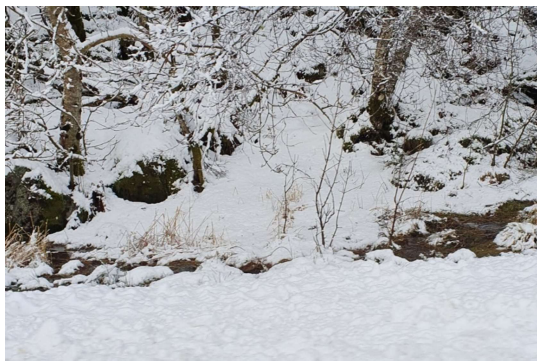
Figur 10 SØ1 (17.02.22)

Begge disse bekkene var veldig små og nesten ikke synlige etter snøvær. Basert på observasjoner under befaringen samt at bekkene ifølge gjennomgått kartgrunnlag ikke løper ut fra årssikre vannkilder (vann, tjern eller våtmarksområder av betydelig størrelse), kan det ikke garanteres årssikker vannføring.

Vurdering av bekk/er med hensyn til overvåking	
Avstand fra anlegget	0 meter
Forventes påvirket?	JA
Nødvendig med spesifikk overvåkning?	Nei   Nødvending vannhåndtering, men ingen vannovervåking
Bekken kan omfattes av generell overvåkning av vannkvaliteten i fjæra?	Nei

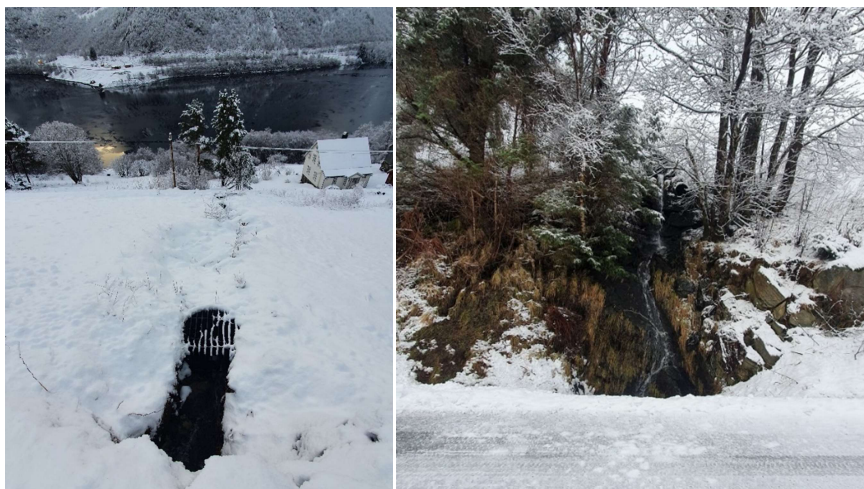
Disse tre bekken er «litt» større enn nr SØ1 og SØ2. De har et litt mer tydelig løp, men det kan heller ikke her garanteres for at de har helårs vannføring. Det var godt med snøsmelting samt nedbør både før og under befaring og bekkene hadde ikke mer enn anslagsvis 5 l/sek i vannføring. De tre bekkene har også bratt fall hvor utløpet til Kjødspollen er lagt i rør. Observasjonene gjør at de er vurdert til å ha liten verdi for akvatisk liv.

Figur 12 Til venstre SØ4: Bekken renner under veien og rett ned i kuvert som går rett ned til sjøen. Til høyre SØ5: Liten vannføring selv med smeltevann og nedbør.

Vurdering av bekk/er med hensyn til overvåking	
Avstand fra anlegget	70 meter
Forventes påvirket?	Nei
Nødvendig med spesifikk overvåkning?	Nei
Bekken kan omfattes av generell overvåkning av vannkvaliteten i fjæra?	JA

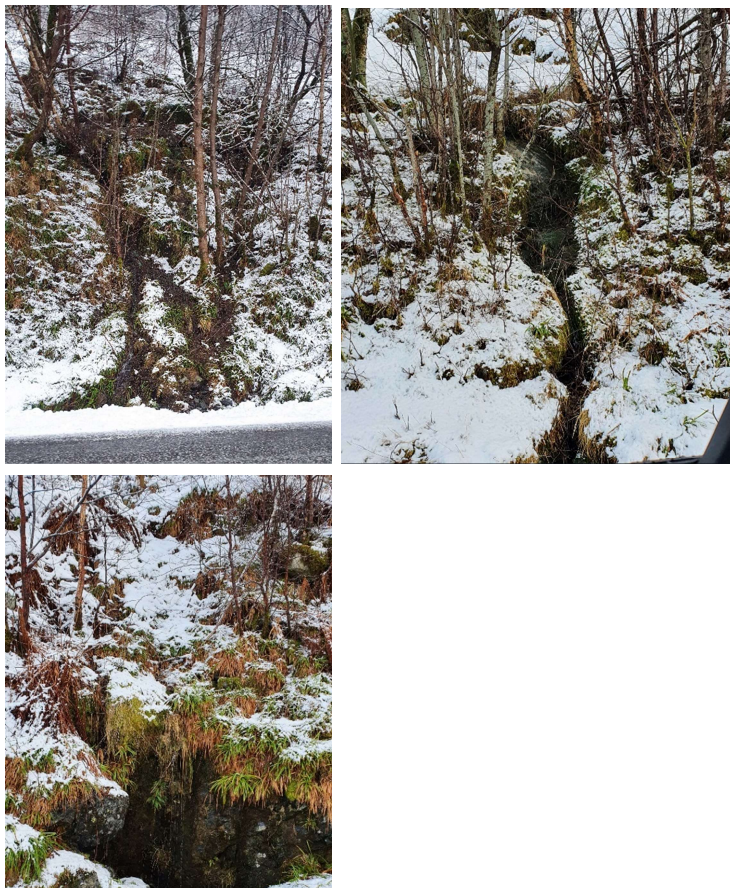
SV1, SV2, SV3 er bekker som antas å fungere som dreneringskanaler/løp for overflatevann. Disse var små og kan ikke garanteres å ha helårs vannføring. Det var knapt vann i disse bekkene under befarings, selv med snøsmelting og nedbør.

Figur 17 SV 1,2,3 små og nesten uanselige bekker

Vurdering av bekk/er med hensyn til overvåking	
Avstand fra anlegget	0 meter
Forventes påvirket?	Ja
Nødvendig med spesifikk overvåkning?	Nei. Nødvending vannhåndtering, men ingen vannovervåking.
Bekken kan omfattes av generell overvåkning av vannkvaliteten i fjæra?	JA

**Commented [LSR3R2]:** Havner i fjorden, så omgjør det til at de omfattes av generell overvåkning vannkvalitet i fjæra.

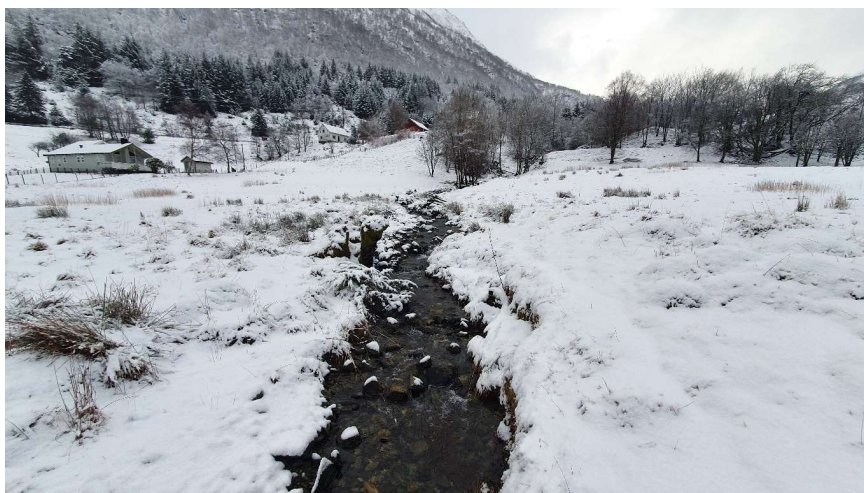
Figur 18 2V mot fjellet

2V renner fra ett litt større nedbørsfelt, men ikke fra noen vann. Vannføringen antas derfor å være variabel. Bekken er av god størrelse og kan huse fisk og akvatisk liv så lenge vannstanden er tilstrekkelig. Total lengde tilgjengelig for fisk er relativt kort, ca. 140m. Substratet i bekkens nedre del er i fraksjon 5 – 20 cm, og det er flere gode områder hvor sjøørret kan gyte. Leveområder er få, men noe små kulper finnes i skogområdet. Bekken ligger midt i et sauebetingsområde og det var tydelige beitespor rundt bekkens og tuer med knappsiv står igjen.

Vurdering av bekk/er med hensyn til overvåking	
Avstand fra anlegget	230 meter
Forventes påvirket?	Nei
Nødvendig med spesifikk overvåkning?	Nei
Bekken kan omfattes av generell overvåkning av vannkvaliteten i fjæra?	JA

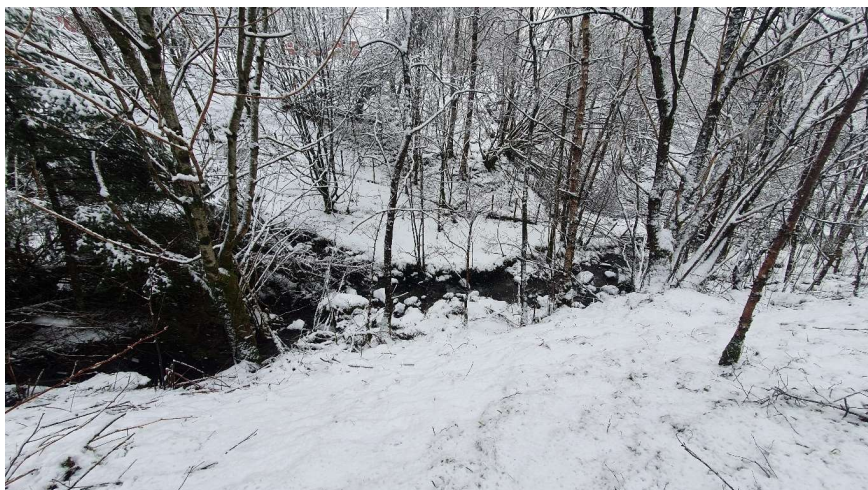
Figur 20 V2 ved vandringshinder. Stort fall og berg.

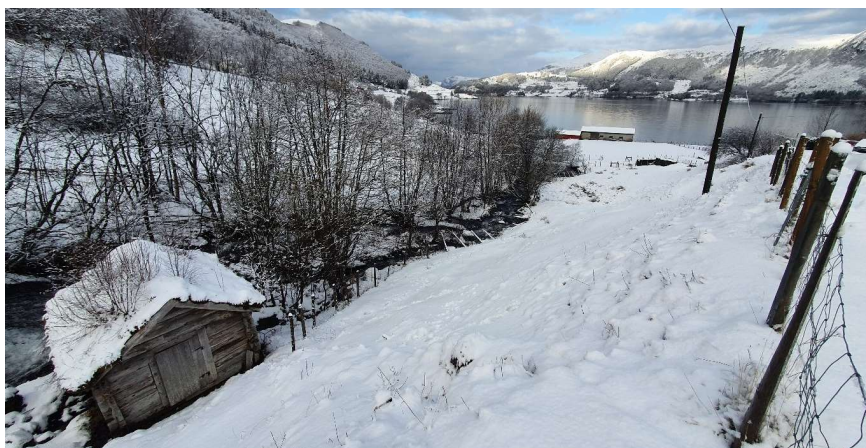
3v er den største elven på vestsiden og renner fra Berstadvatnet. Berstadvatnet skal visst nok ifølge en nabo av bekken, holde fin ørret og er et populært turmål. Selve Berstadbekken har en liten stamme av bekkørret og muligens fisk som kommer opp fra sjøen (info fra nabo).

For sjøørret er 170 m av bekken tilgjengelig. Bekken er grov med mye stor stein og generelt preget av at det tidvis kan gå mye vann.

Figur 21 3V ved vandringshinder (VH) til høyre

Vurdering av bekk/er med hensyn til overvåking	
Avstand fra anlegget	500 meter
Forventes påvirket?	Nei
Nødvendig med spesifikk overvåkning?	Nei
Bekken kan omfattes av generell overvåkning av vannkvaliteten i fjæra?	JA

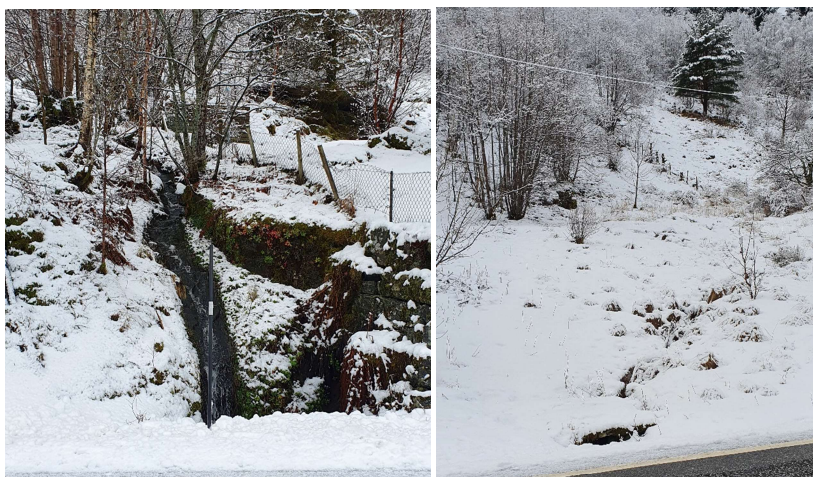
Figur 24 DV4 til venstre, DV5 til høyre.

Begge disse bekken er veldig små, og det kan ikke garanteres helårs vannføring.

Vurdering av bekk/er med hensyn til overvåking	
Avstand fra anlegget	700 meter
Forventes påvirket?	Nei
Nødvendig med spesifikk overvåkning?	Nei
Bekken kan omfattes av generell overvåkning av vannkvaliteten i fjæra?	JA

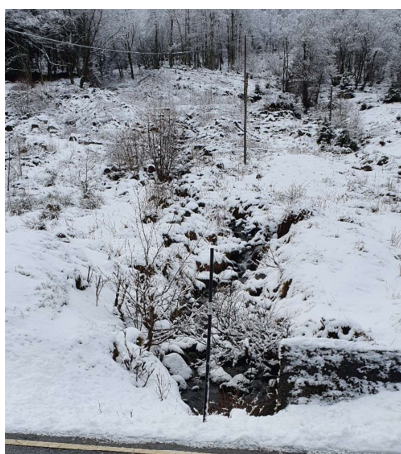
Figur 25 SV6

SV6 er den største av de «små» bekken og ligger lengst unna tunnelen og anleggets antatte influensområde. Bekken er bratt og består av grove steiner, og det ser ut som det er en flomutsatt bekk som drenerer et større fjellområde og en myr. Bekken er ikke egnet for insekter eller fisk da den ikke kan garantere helårs vannføring. Vannføringen på befaringstidspunktet var lav og nesten ikke synlig under snøen.

Vurdering av bekk/er med hensyn til overvåking	
Avstand fra anlegget	1070 meter
Forventes påvirket?	Nei
Nødvendig med spesifikk overvåking?	Nei
Bekken kan omfattes av generell overvåking av vannkvaliteten i fjæra?	JA
