«E6 Kvithammar – Åsen»

Dok.nr /Tema: R1-YM-04	Tittel: Søknad om utslippstillatelse for midlertidig anleggsdrift og tunnelvaskevann, Stjørdal kommune		
Dato: 30.10.2020	Fra: Nye Veier AS	Til: Fylkesmannen i Trøndelag	
Rev.	Dato	Beskrivelse	Sign.
0	30.10.2020		OKB/AT N

Prosj. nr 80100408-147	E6 Kvithammar – Åsen. Samhandlingsfase
Dok. Nr R1-YM-04	Søknad om utslippstillatelse

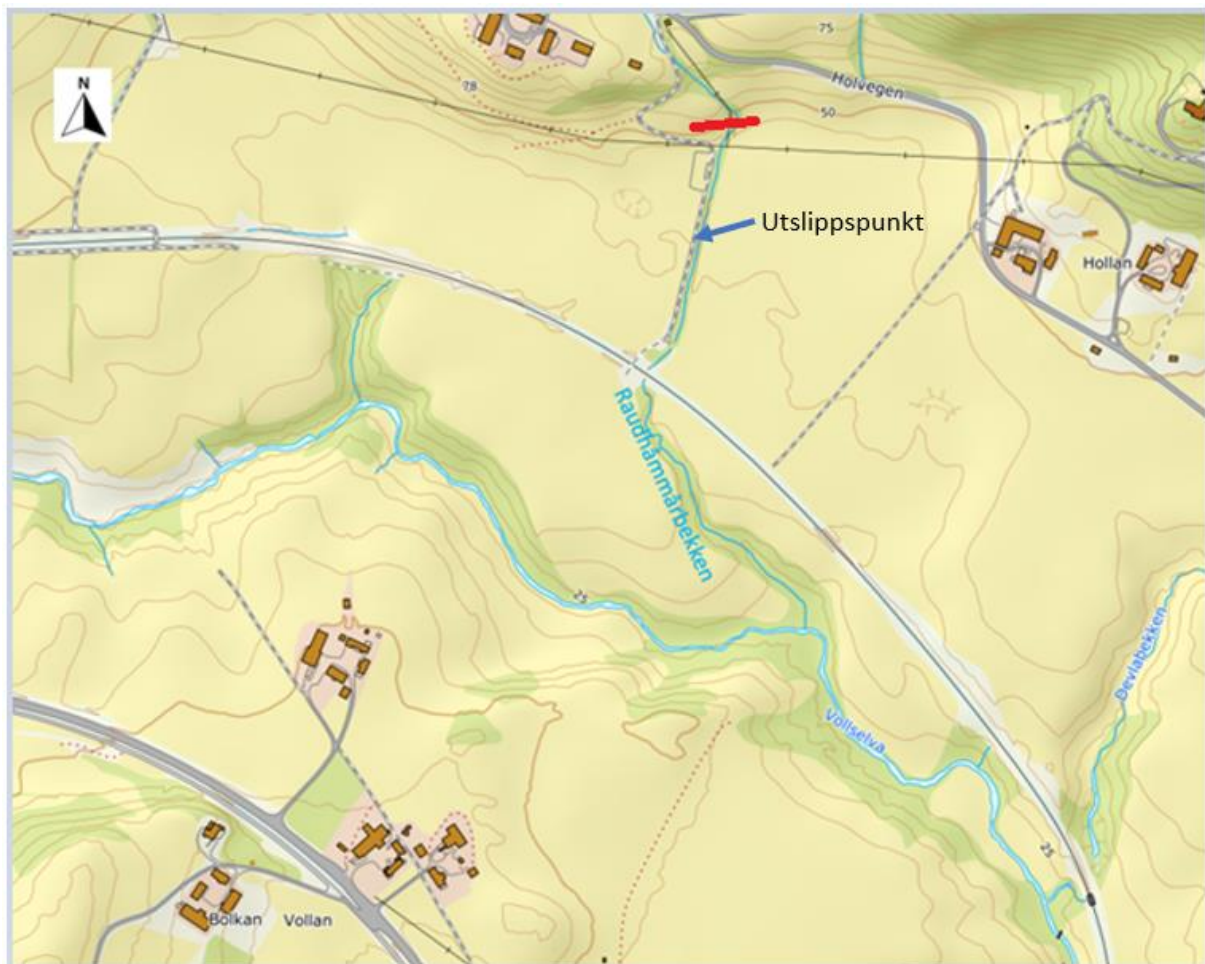
Figur 2 Oversiktskart Vollselva med sidebekker. Naturlig vandringshinder i Raudhåmmårbekken vist med rød strek. Utslippspunkt Forbordsfjelltunnelen vist med pil.

I planområdet renner Vollselva gjennom en ravnedal, med variasjon i elvekantvegetasjon. På enkelte strekk er kantvegetasjon fraværende. Elva har en bredde på 5 - 10 meter og varierer noe i utforming, men har i hovedsak et stilleflytende preg med mindre spredte strykområder. Substratet domineres av finsedimenter og tydelige leireblotninger på de stilleflytende strekningene. På strykstrekningene med noe høyere vannhastighet, er det økt innslag av grus og stein. Figur 2 viser Vollselva med sidebekker.

Planlagte utslippspunkt er vist i figur 2 og figur 3, samt vist med koordinater i

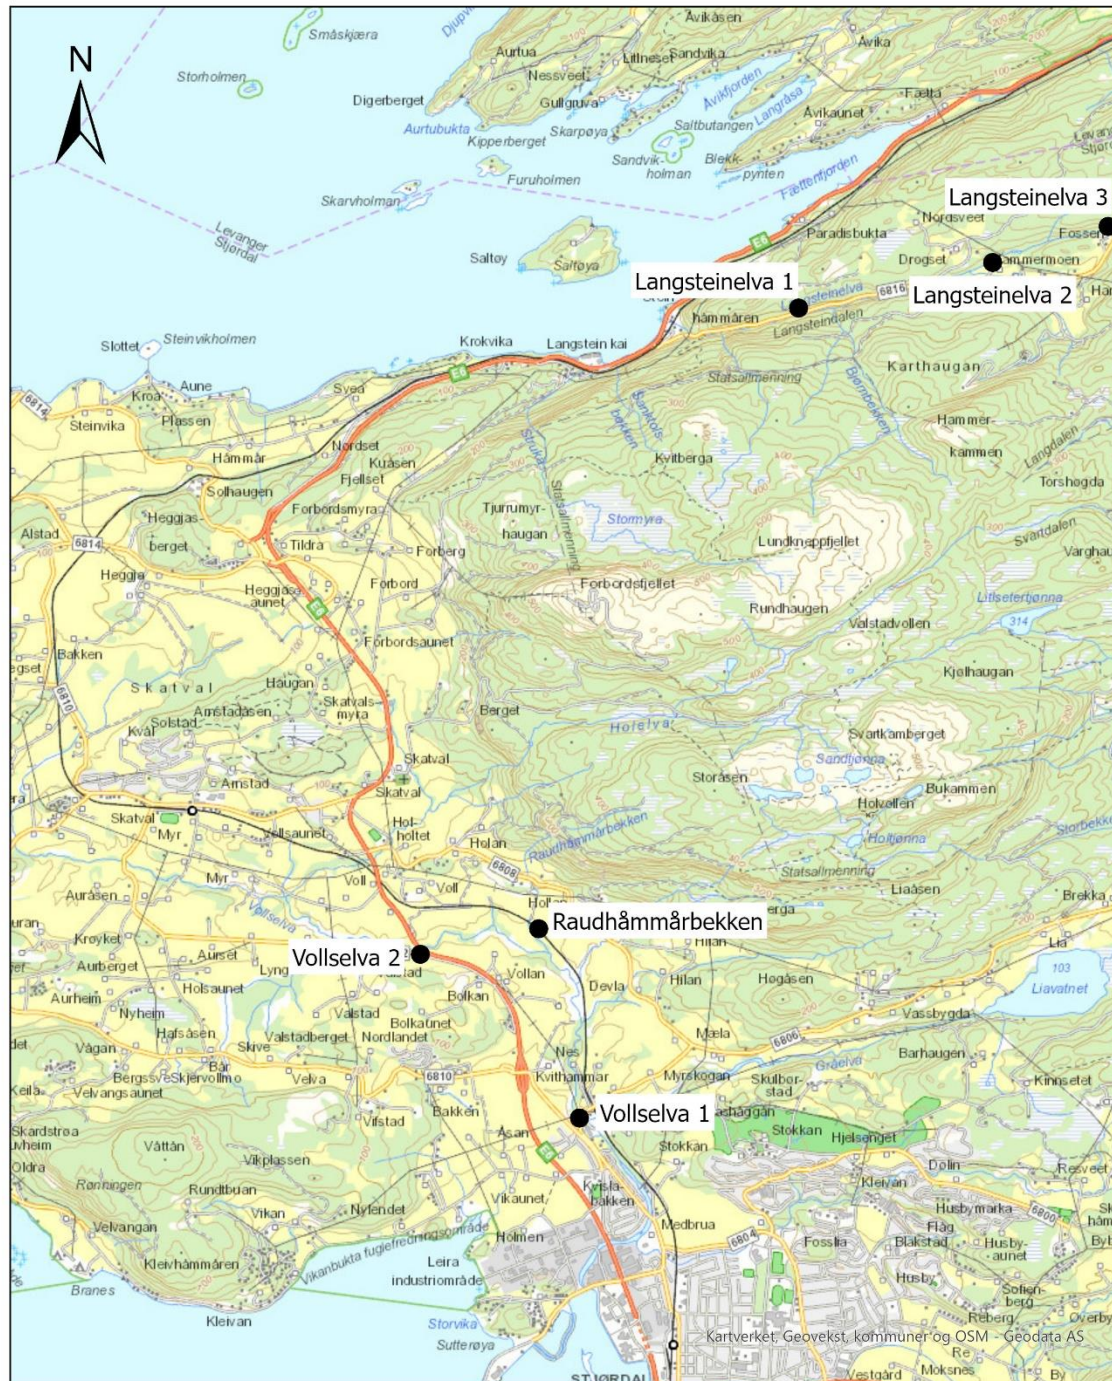
**Oversiktskart ungfisk- og bunndyrundersøkelser
E6 Kvithammar - Åsen. Stjørdal kommune**

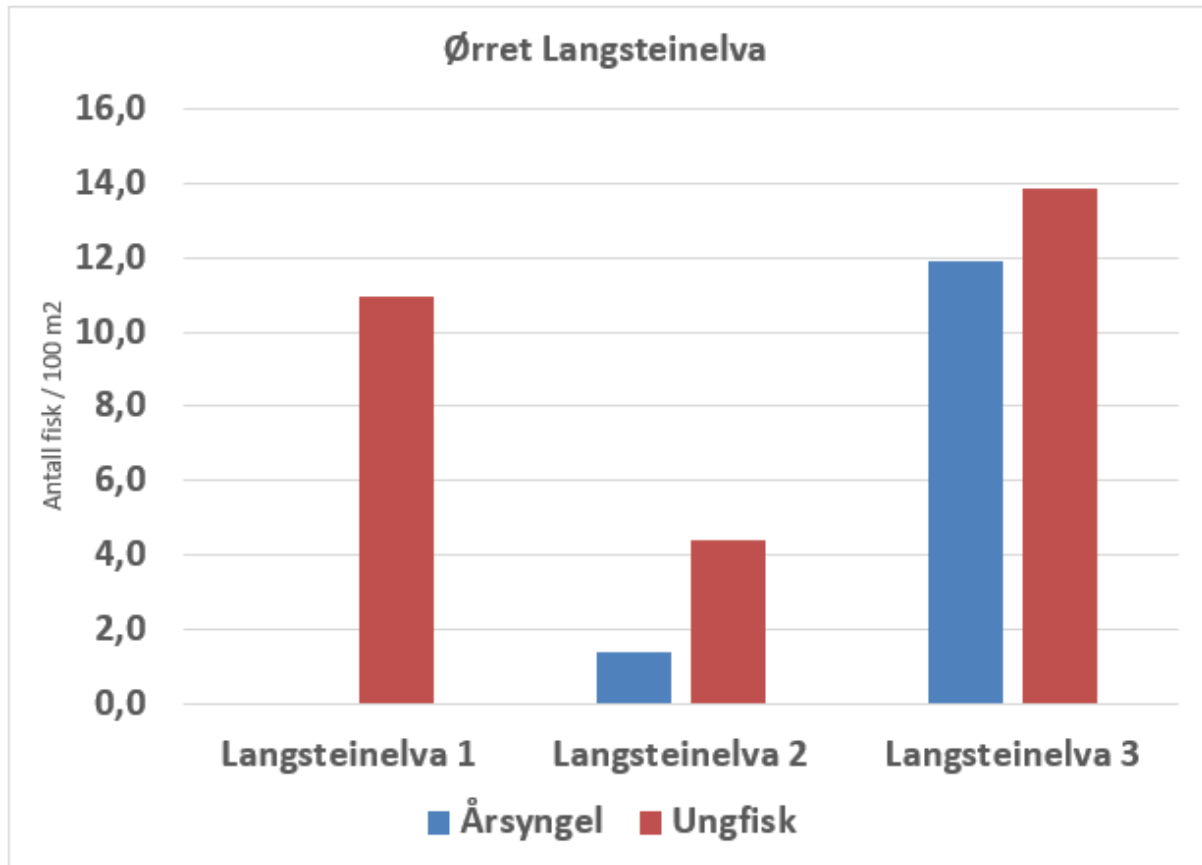
Tetthetsestimaterne for ørret i Langsteinelva viser lave tettheter for alle stasjonene (figur 3). Stasjon 1 hadde ikke årsyngel, mens stasjon 3 skilte seg ut med høyest tetthet av både årsyngel og ungfisk. Resultatene er som forventet for en typisk bestand av bekkørret.

Figur 3 Tetthetsestimater for ørret (målt i antall individer per 100 m²) Langsteinelva

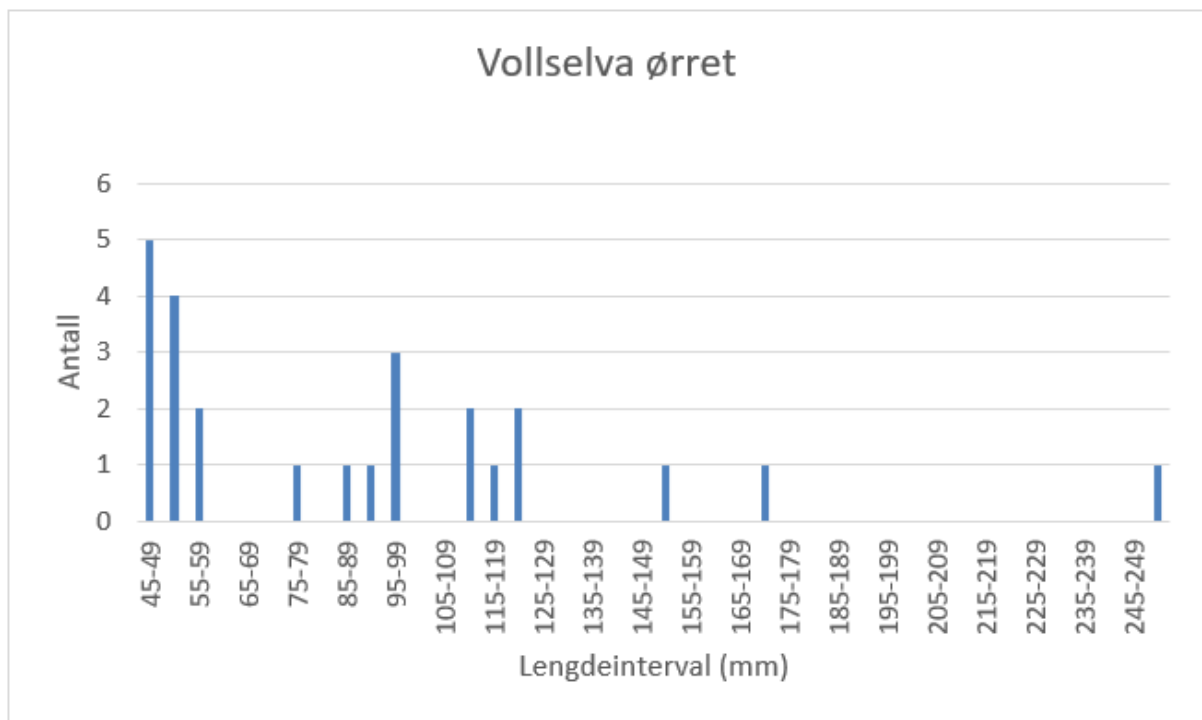
Figur 4 viser lengdefrekvensfordeling av ørret i Vollselva. Også her ble det påvist minst 4 årsklasser.

Figur 4 Lengdefrekvensfordeling ørret i Vollselva.

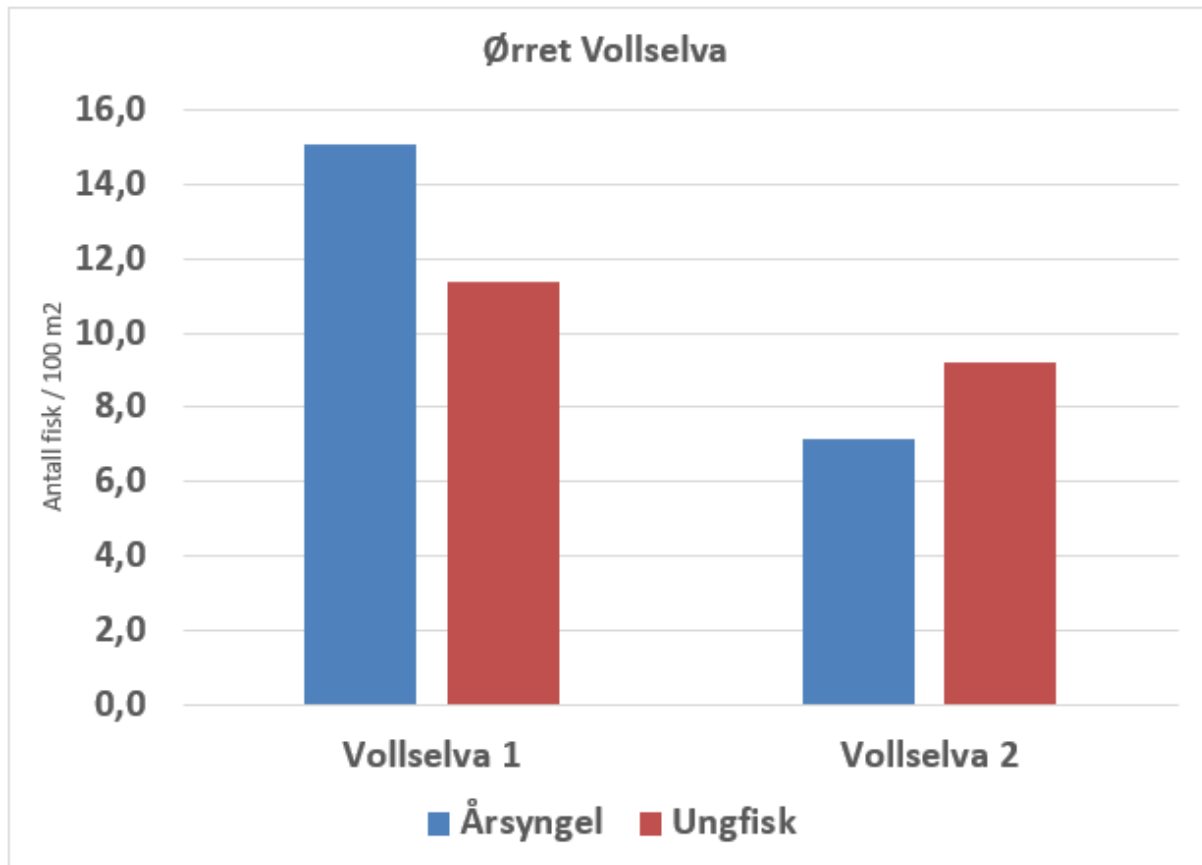
Tetthetsestimaterne for ørret i Vollselva viser lav tetthet av årsyngel og ungfisk på begge stasjonene (figur 5). For stasjon 1, som ligger på anadrom strekning, kunne man forvente betydelig høyere tettheter. Det er mye som tyder på at tilstanden i vassdraget er for dårlig med tanke på god gytesuksess for sjøørret, spesielt på grunn av stor sedimenttransport. Stasjon 2 ligger i en del av elva med mangel på både gyteområder og oppvekstområder for ungfisk. Tetthetene må regnes å være som forventet ut fra habitatet på denne strekningen.

Figur 5 Tetthetsestimater for ørret (målt i antall individer per 100 m²) i Vollselva.

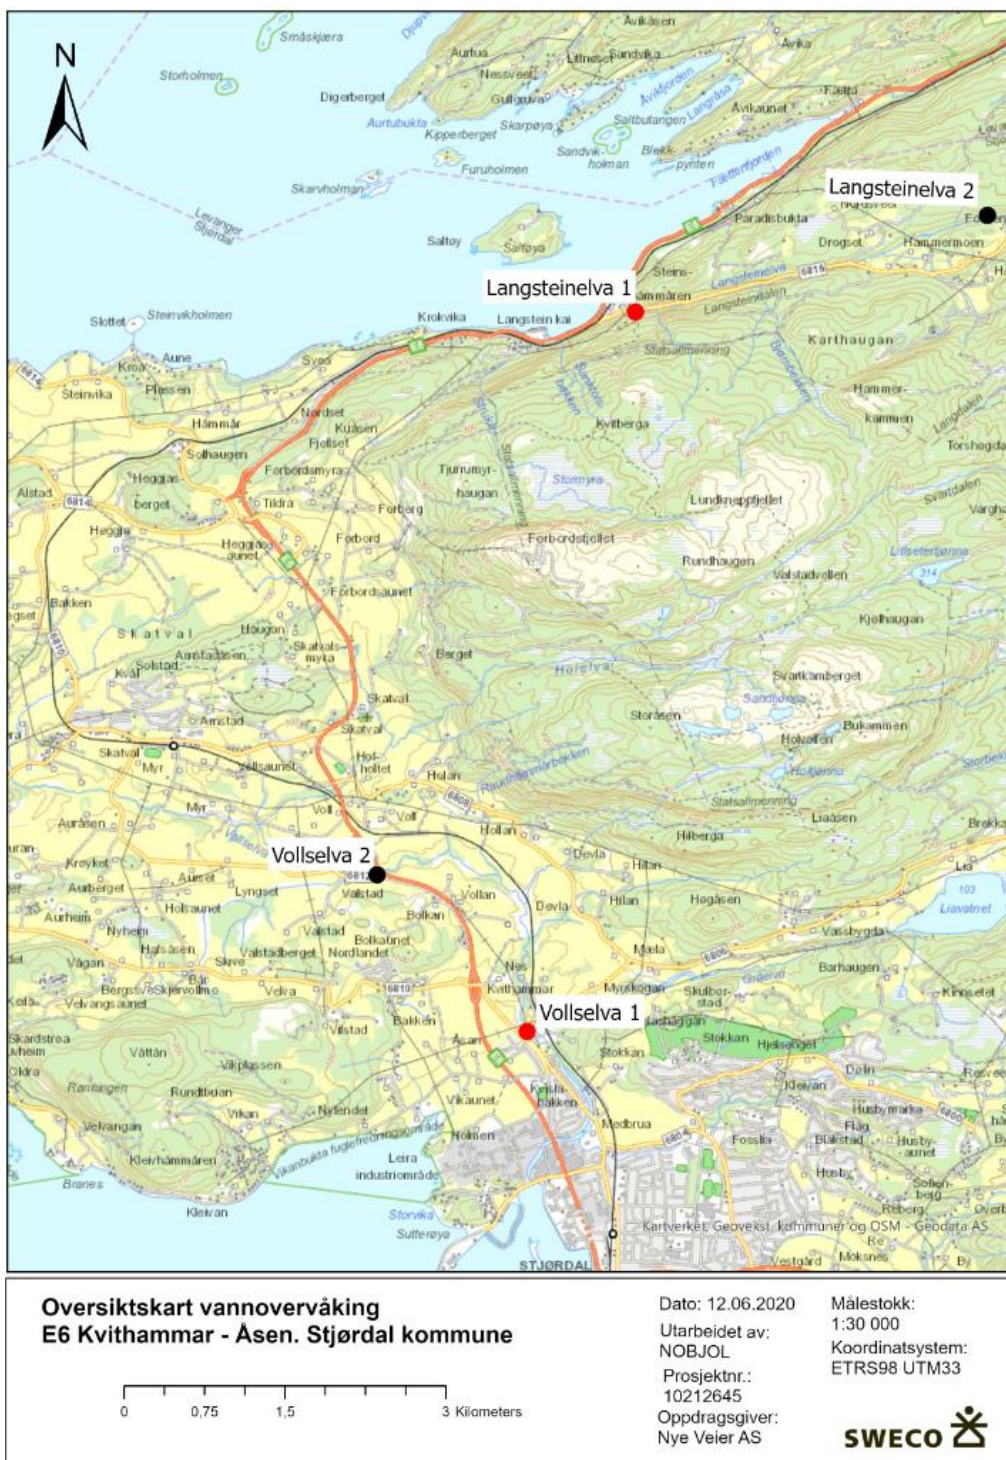
Figur 6 Prøvestasjoner for vannprøver E6 Kvithammar-Åsen. De røde punktene har automatiske loggere for pH og turbiditet i tillegg til vannprøvetaking.

Resultatene fra vannprøvetakingen er vist i vedlegg 1. En foreløpig vurdering av resultatene bekrefter at vannkvaliteten i Vollselva er betydelig belastet av avrenning fra jordbruk, men sannsynligvis også andre kilder. Langsteinelva framstår derimot med god vannkvalitet.
