Fra: Heidi Knutsen[hikn@cowi.com]
Sendt: 28.06.2022 09:51:36
Til: Postmottak SFVL[sfvlpost@statsforvalteren.no]
Kopi: Rasoul Shiyardari[rasoul.shiyardari@delebil.no];
Tittel: Søknad om tillatelse for behandlingsanlegg for kasserte kjøretøy

Atracco Tromsø AS - søknad om tillatelse til drift av anlegg for mottak av kasserte kjøretøy.

Søknadsskjema for tillatelse for behandlingsanlegg for kasserte kjøretøy

ATRACCO ÅGOTNES - VEDLEGG TIL UTSLIPPSSØKNAD

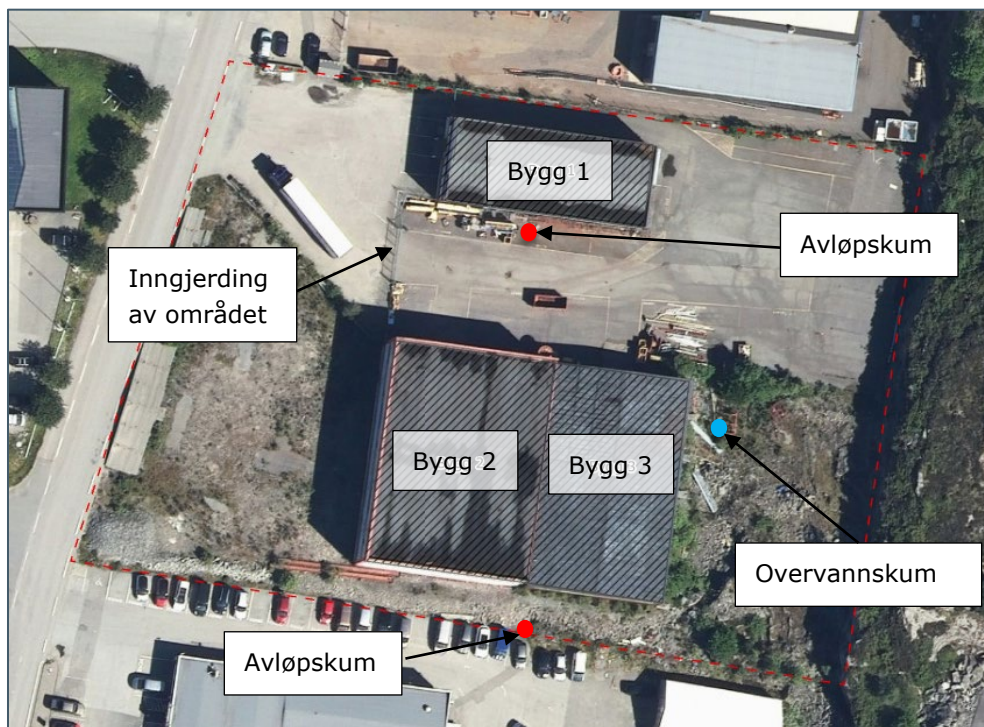
Figur 1 Flyfoto som viser lokaliteten Bleivassvegen 3. Eiendomsgrensen (gnr./bnr. 27/228) er vist med rød, stiplet linje, og byggene på tomten er angitt med svart skravur (ArcGIS pro).

Arealet til eiendommen med gnr./bnr. 27/228 er ca. 8885 m², og det er tre bygg på eiendommen, som vist i Figur 1. Byggenes fotavtrykk er på hhv. ca. 476, 840 og 700 m² for bygg 1, bygg 2 og bygg 3.

Byggene på tomten er inngjerdet, som vist på Figur 1 og Figur 7. Driften er planlagt innenfor inngjerdingen. Innenfor inngjerdingen var det et asfaltert dekke med fall fra vest mot øst. Overvann vil dermed ha avrenningsmønster mot øst (se skisse i Figur 15). På den østre og vestre siden av bygg 2-3, i den sørlige delen av området, var det ikke asfaltert dekke, som vist av flyfoto i Figur 1. Videre var det fjell i dagen langs østsiden av tomtegrensen (se Figur 7). Det ble ikke funnet rister/sluk på plassen.

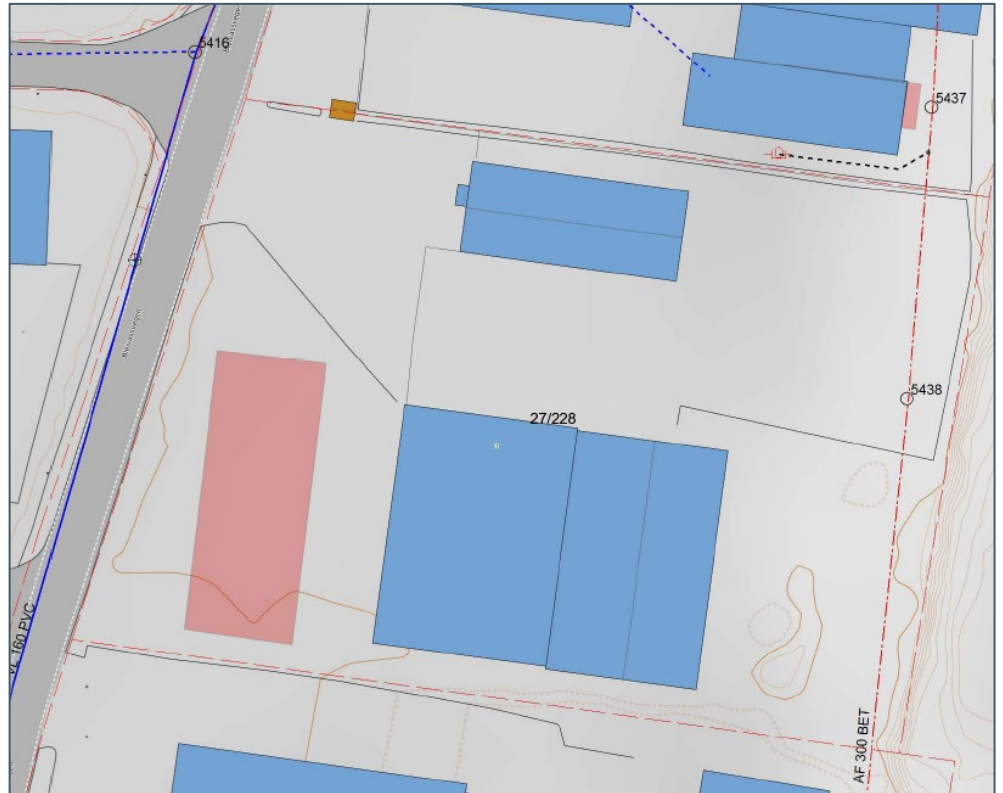
Figur 4 Utsnitt fra VA-kart oversendt av ØyVAR. Målestokk 1:1000.

Det er innhentet VA-kart fra ØyVAR, som drifter vann og renovasjon i Øygarden kommune. Utsnitt fra kartet som viser den gjeldende eiendommen er vist i Figur 4 (hele kartet er vist i vedlegg 4). Som vist i figuren er VA-kartet mangelfullt for eiendommen (mer informasjon om dagens VA-sitasjon er beskrevet nedenfor).

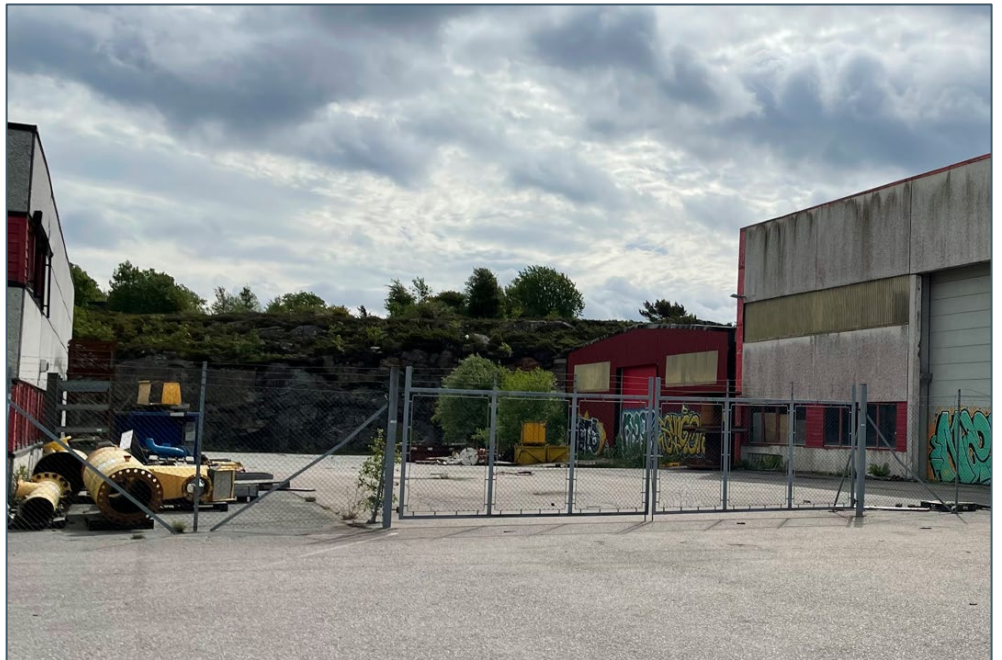
Figur 7 Foto fra vest mot øst som viser inngjerding av området mellom bygg 1 og bygg 2-3. Det er fall nedover mot øst (foto: COWI).

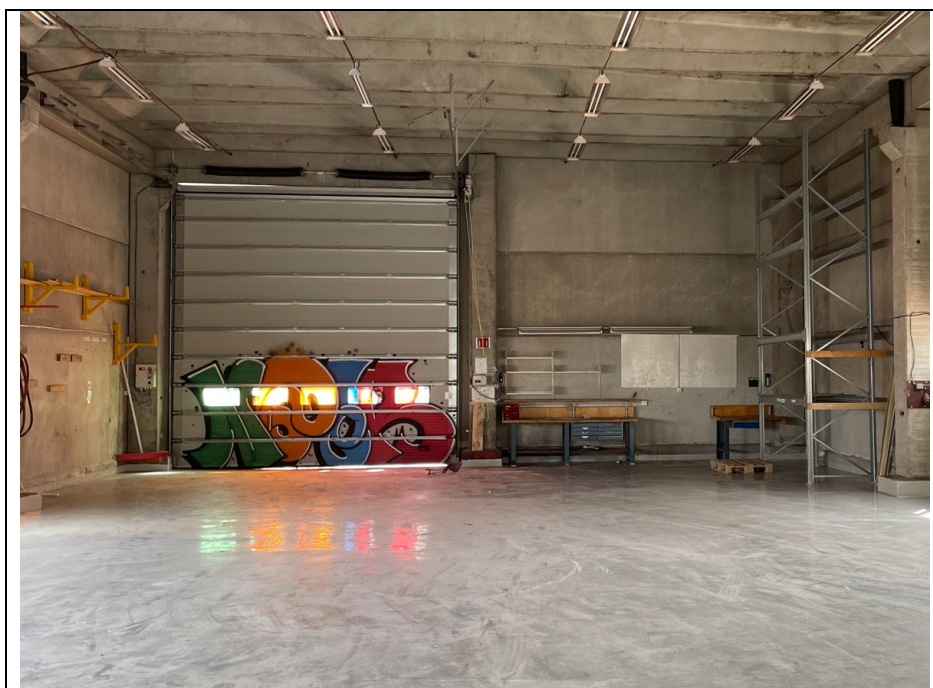
Figur 8 Øverst: bygg 1, nederst bygg 2 (foto: COWI).

Som vist i Figur 8-Figur 9, hadde samtlige av byggene innvendige betongdekker. Bygg 2-3 besto av lagerhaller, mens bygg 1 besto av en lagerhall i første etasje, samt kontor- og toalettfasiliteter i deler av første og andre etasje. Det ble observert noen mindre sprekker i betongen i bygg 3 (skal utbedres av Atracco før bygget tas i bruk). I dette bygget gikk takrennene på innsiden av bygningen, med infiltrasjon til grunnen via spredegrøft (se Figur 10).

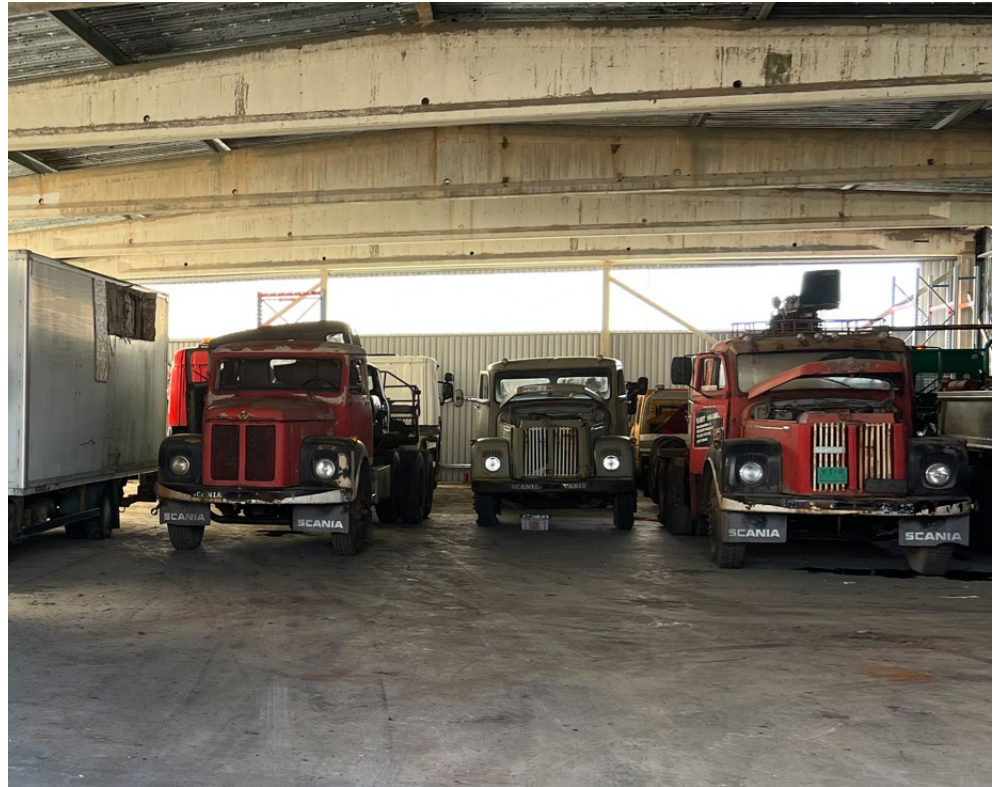
Figur 9 Bygg 3 (foto oversendt av Atracco).

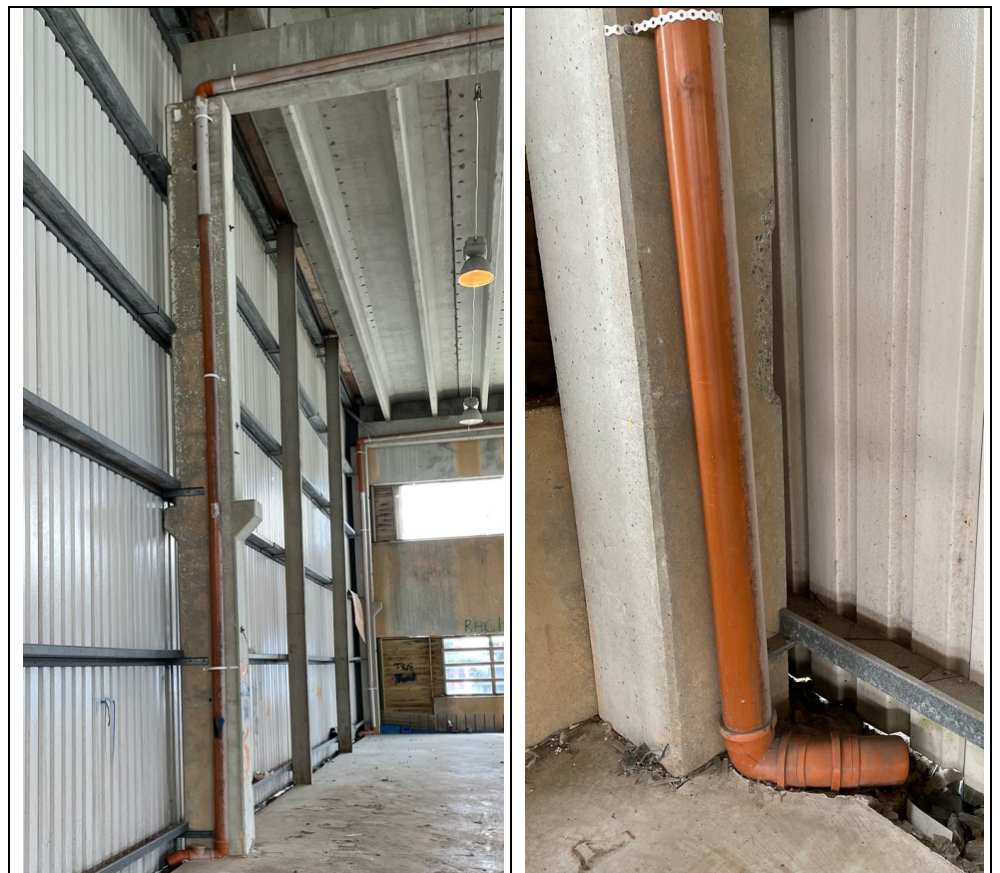
Figur 10 Foto som viser innvendig takrenne i bygg 3 (foto: COWI).

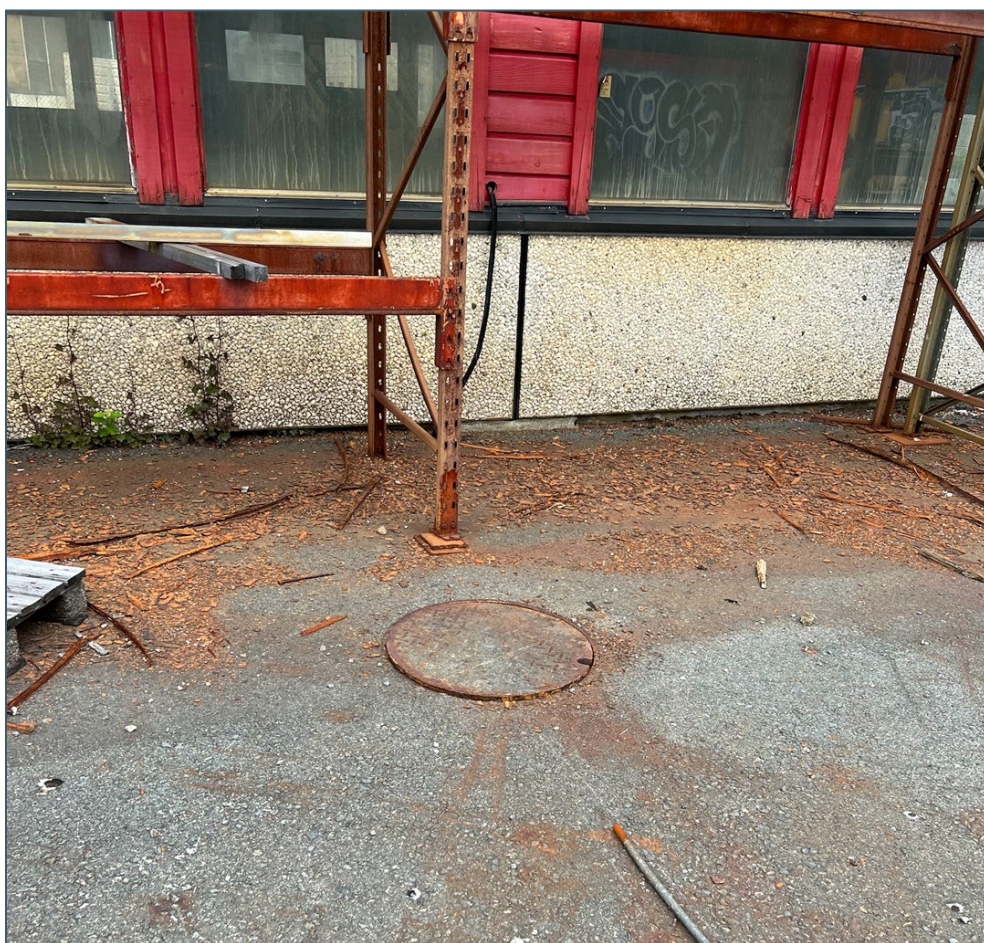
Figur 11 Foto fra sørsiden av bygg 1 som viser avløpskum (foto oversendt av Atracco).

Som tidligere nevnt, var VA-kartet for området mangelfullt (vedlegg 4), og det ble under befaringen derfor gjort et forsøk på å undersøke VA-situasjonen. I denne forbindelse ble det lokalisert en avløpskum like sør for bygg 1 (Figur 11), samt at det ble observert en kum like sør for bygg 3, som antas va et stakepunkt for avløp (Figur 12). Atracco har igangsatt en prosess med å få tegnet opp nye VA-kart (for lokalisering av kummene, se Figur 1).

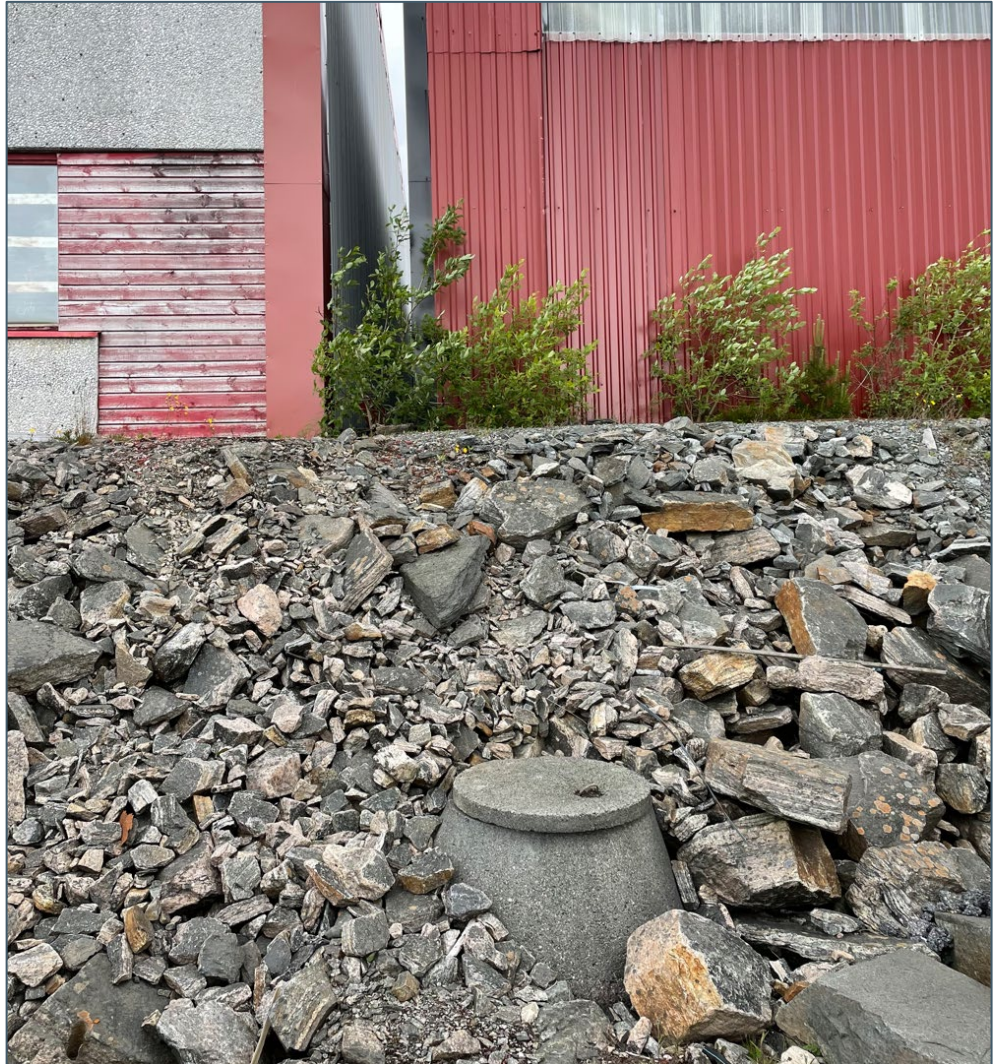
Figur 12 Foto fra sørsiden av området som viser at eiendommen ligger på en høyde, med drenerende masser langs sørsiden av eiendomsgrensen. Som vist av bildet ble det lokalisert en avløpskum sør for byggene.

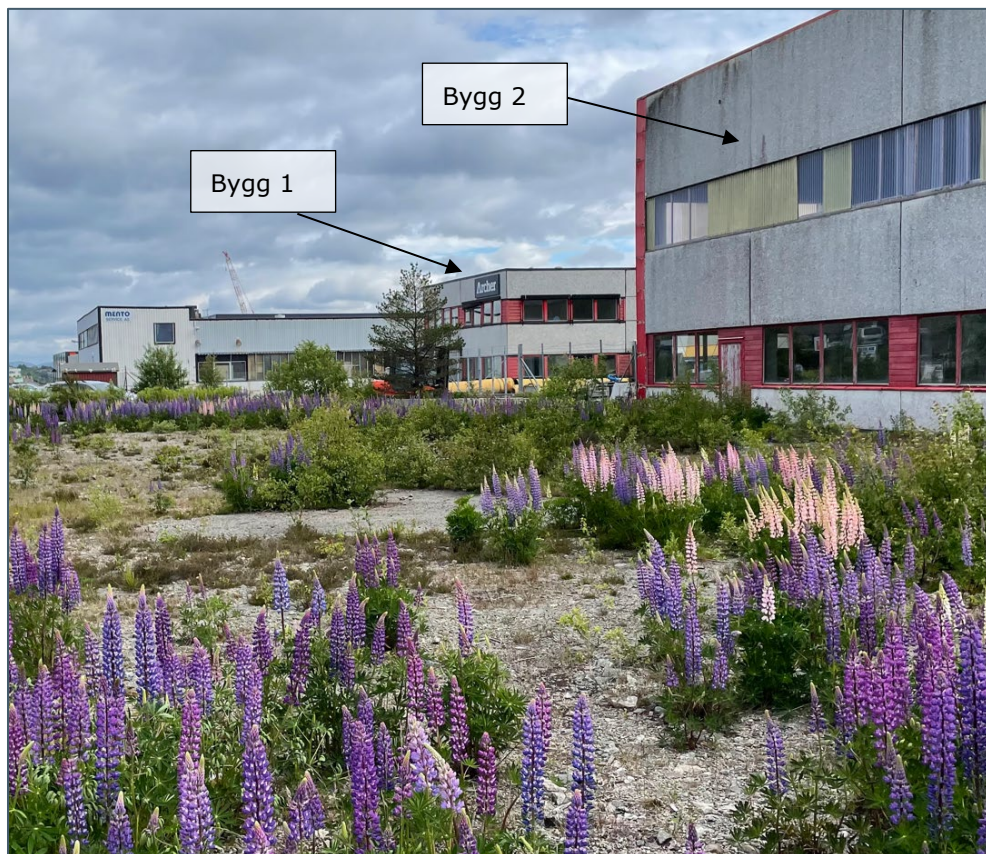
Figur 13 Foto fra den vestlige delen av området (utenfor inngjerdingen, foto: COWI).

Utenfor inngjerdingen, på den vestre siden av bygg 2 var det heller ikke asfaltert, og ingen sluk observert, som vist i Figur 13. Videre ble det observert drenerende masser rundt tomten, langs den sørlige delen av området (se Figur 12). Overvann som renner ut av asfaltert areal i området vil dermed infiltreres i disse. Som nevnt går også takvann til infiltrasjon i grunnen. Ifølge eier av tomten har det ikke vært et problem med håndtering av overvann på tomten.

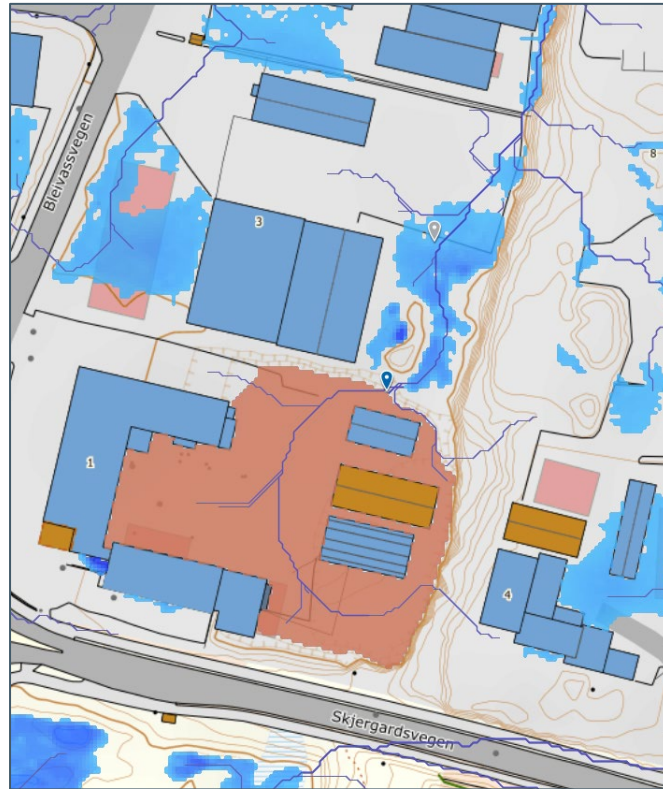
Figur 14 Nedslagsfelt (Scalgo)

Ifølge modelleringsverktøyet Scalgo, drenerer det ikke vann inn på tomten, ettersom tomten har dreneringslinjer i nordlig retning (Figur 14). Det utsprenkte området er relativt flatt.

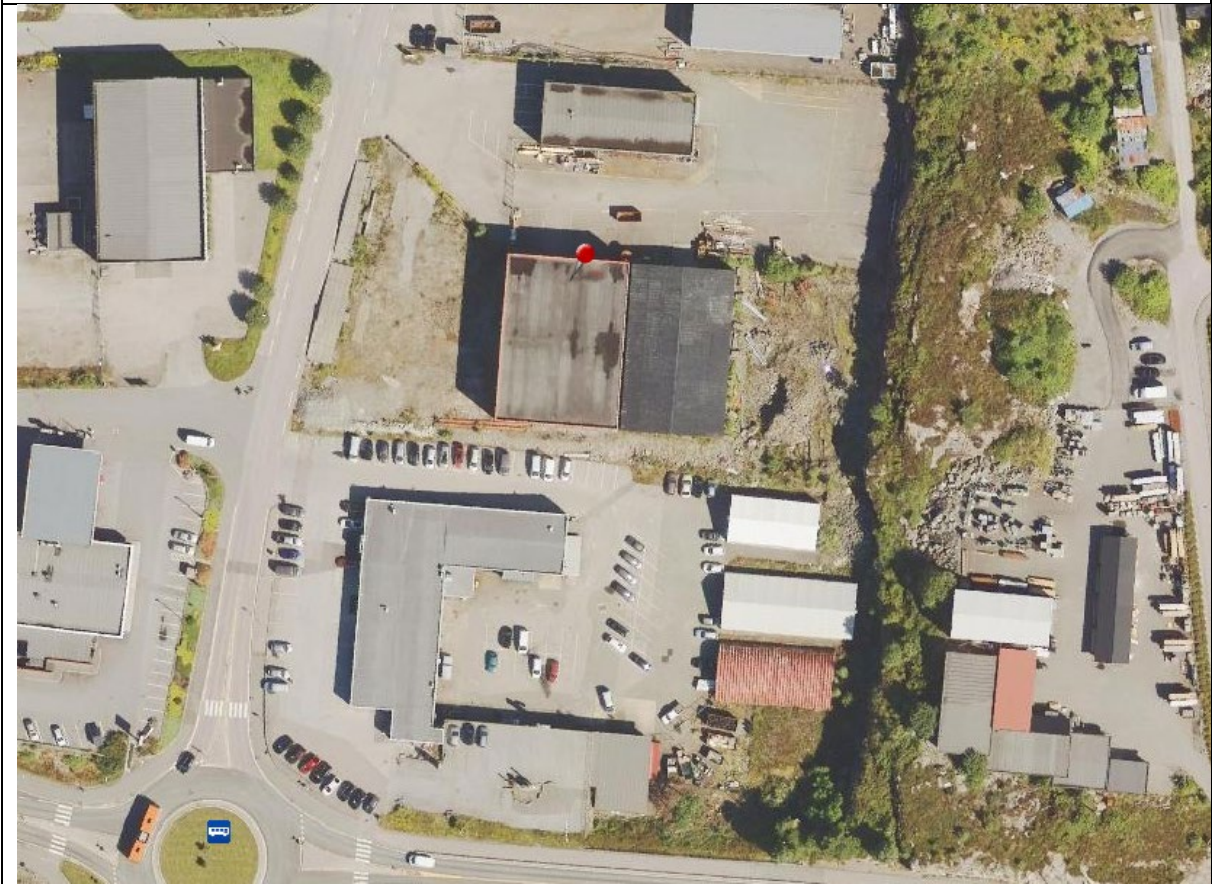
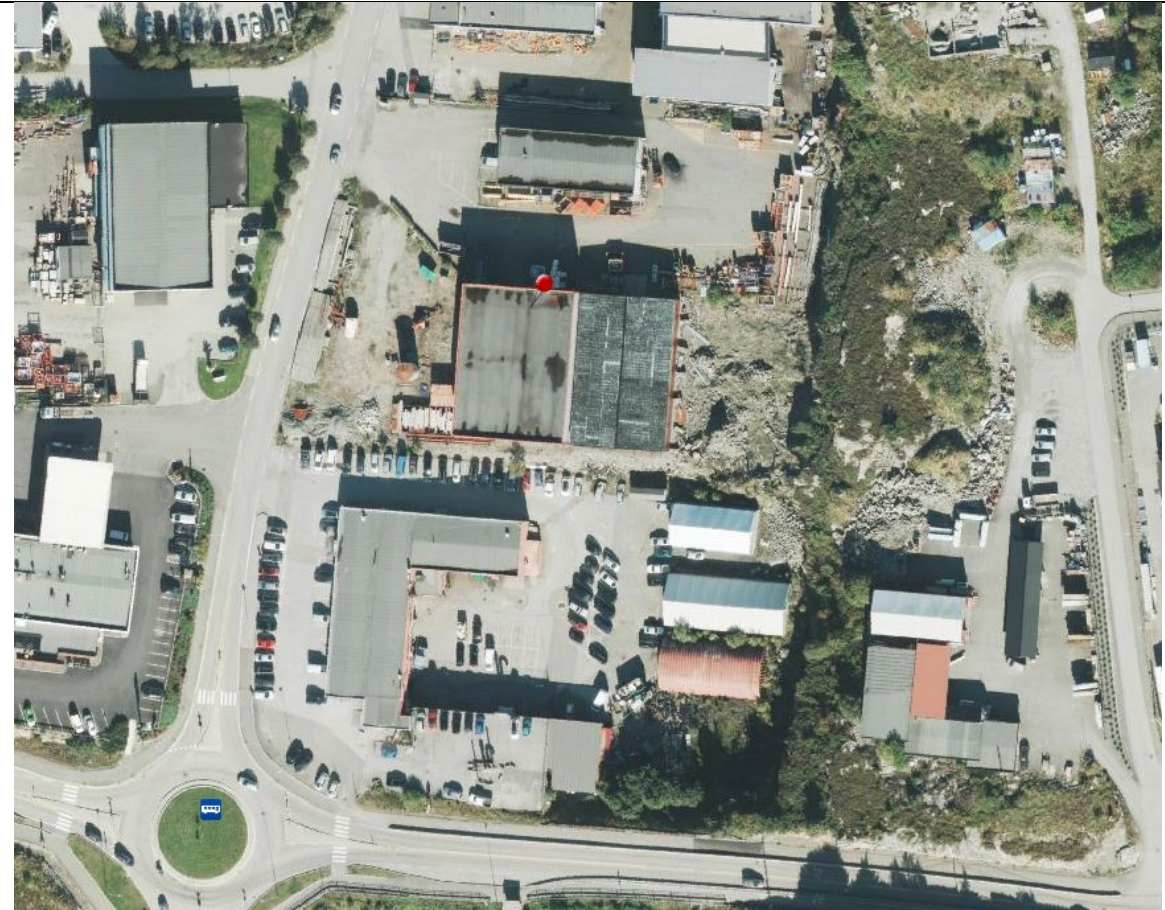
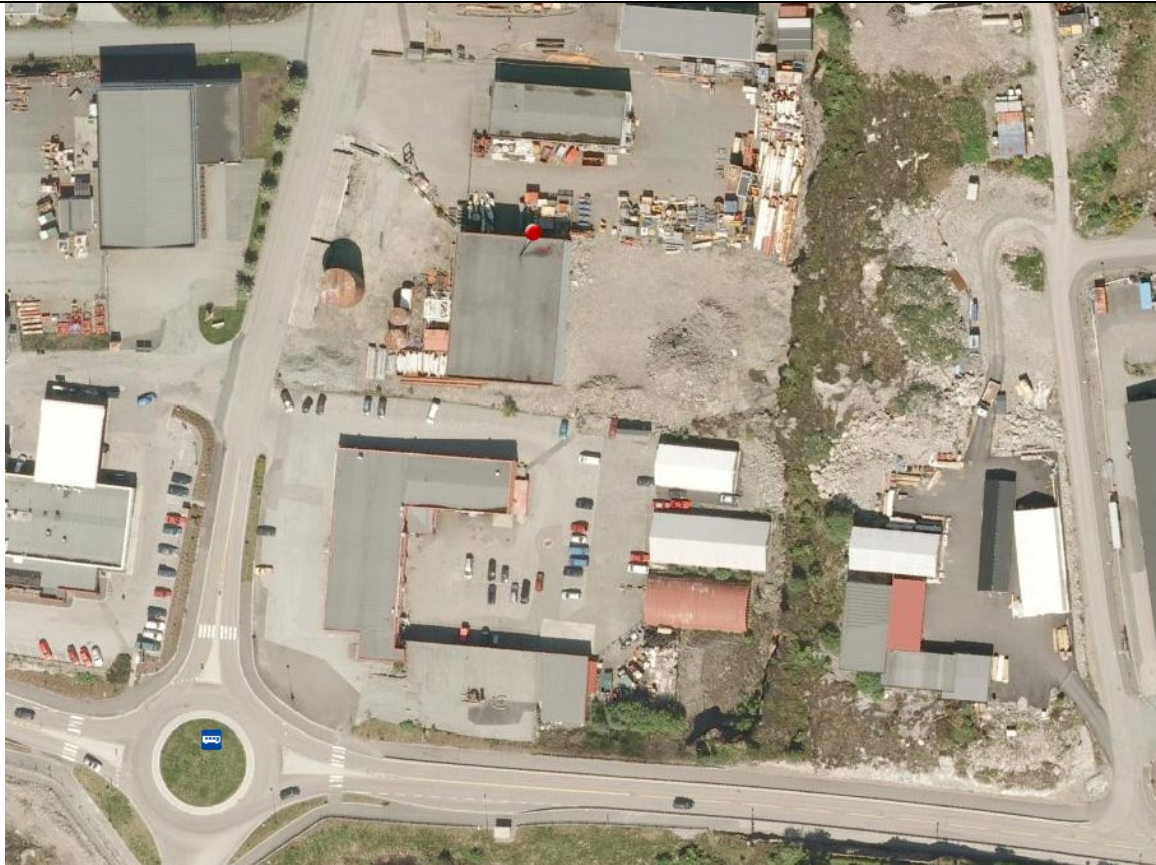
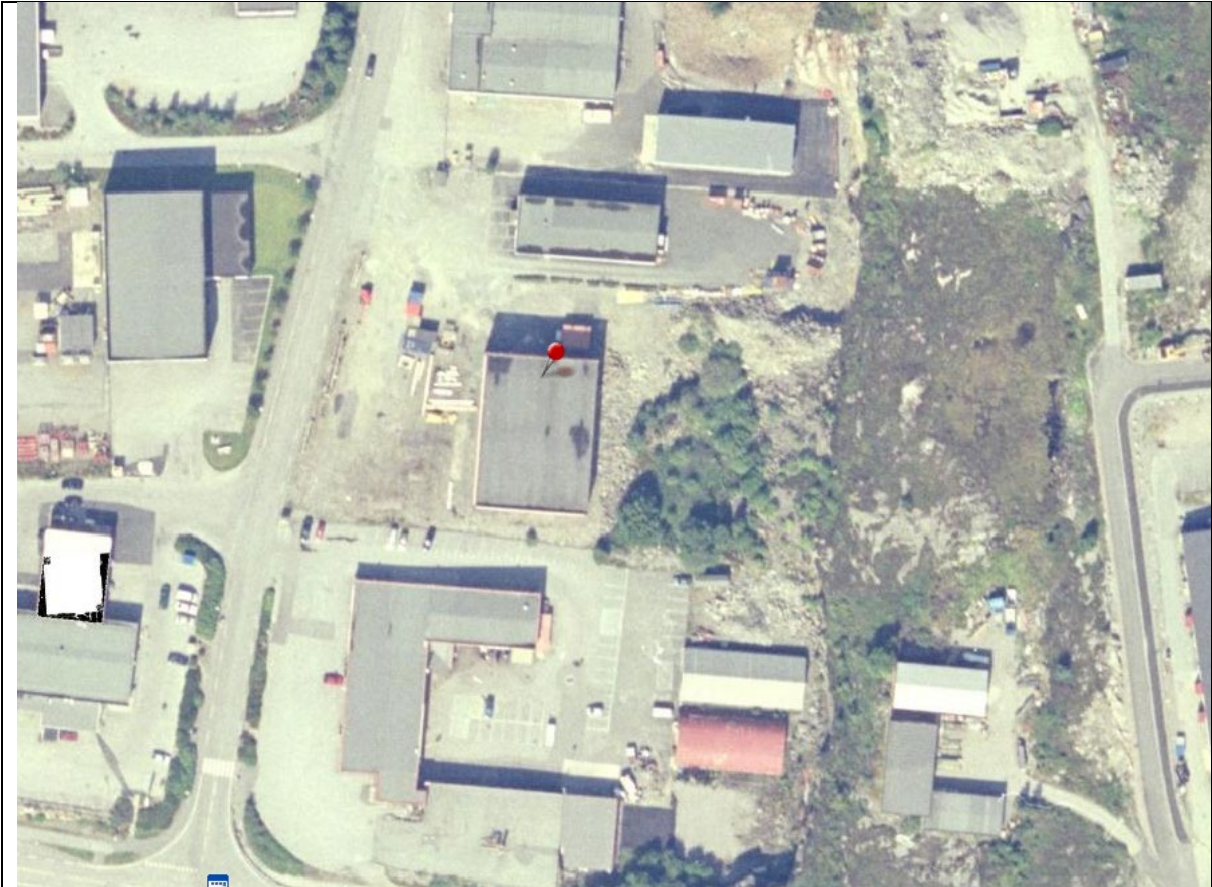
2021

2017

2013

2009

2004

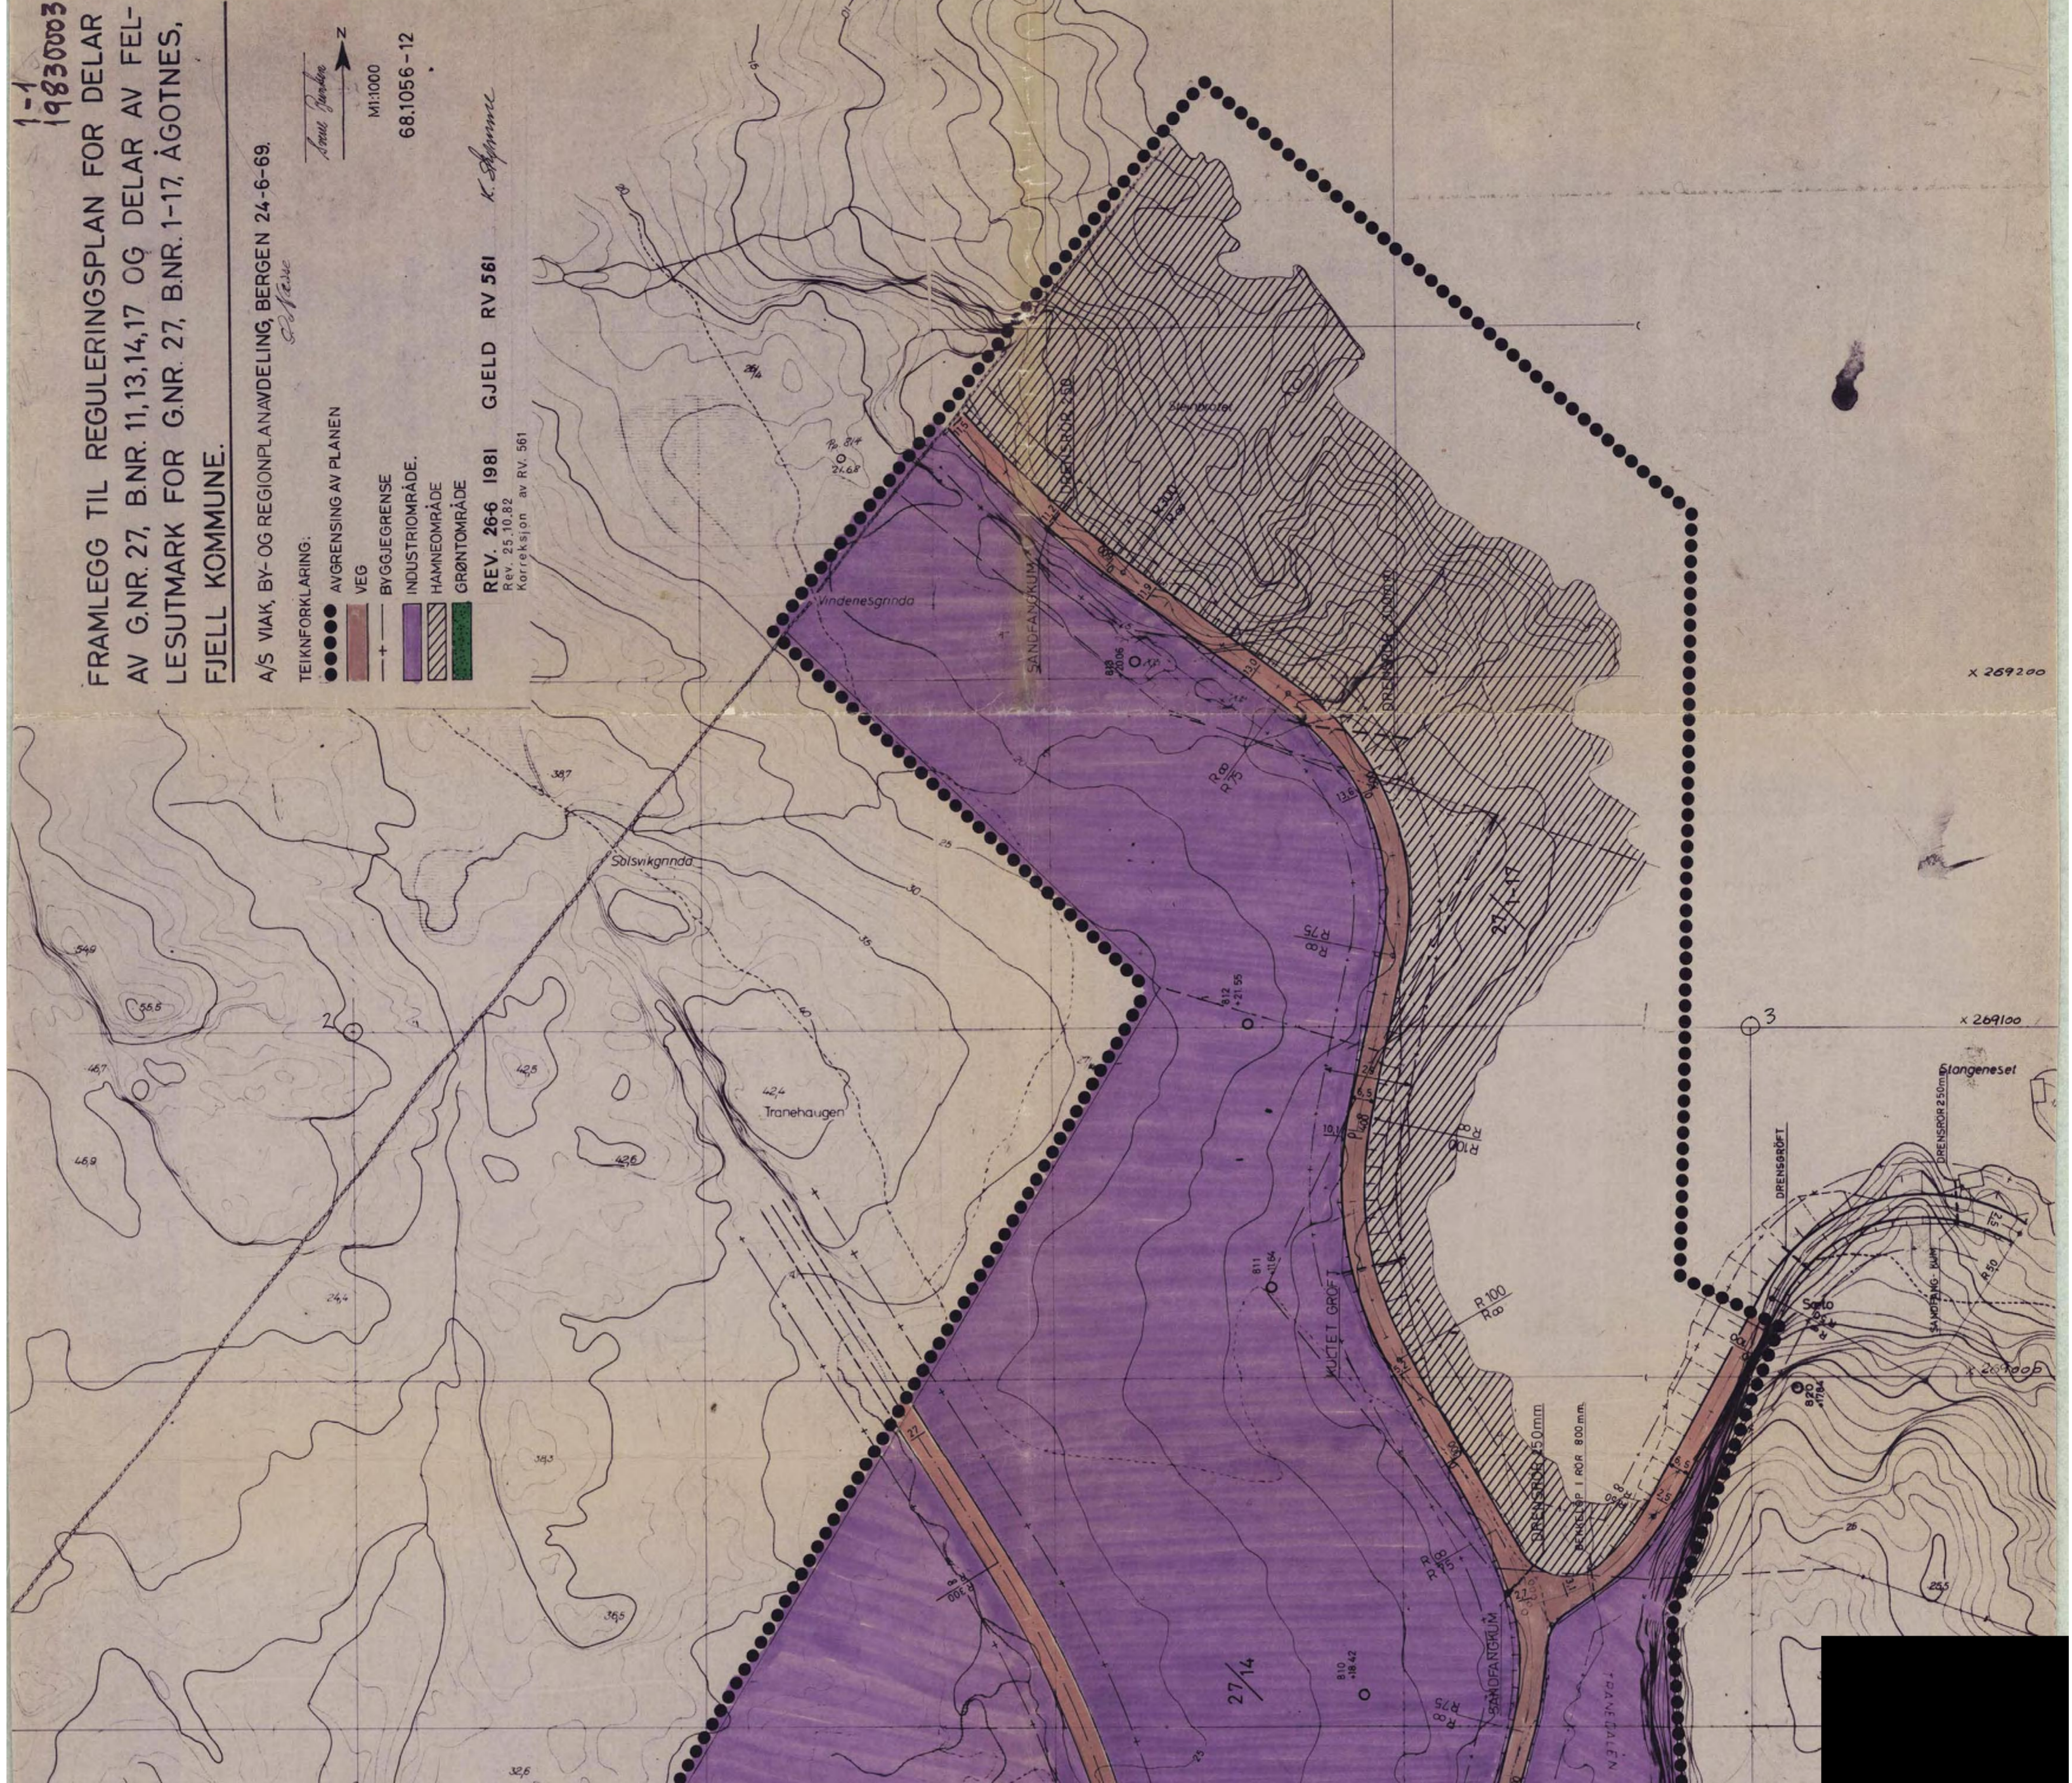
1-1
19830000

FRAMLEGG TIL REGULERINGSPILAN FOR DELAR AV G.NR. 27, B.NR. 11,13,14,17 OG DELAR AV FELLESUTMARK FOR G.NR. 27, B.NR. 1-17, ÅGOTNES, FJELL KOMMUNE.

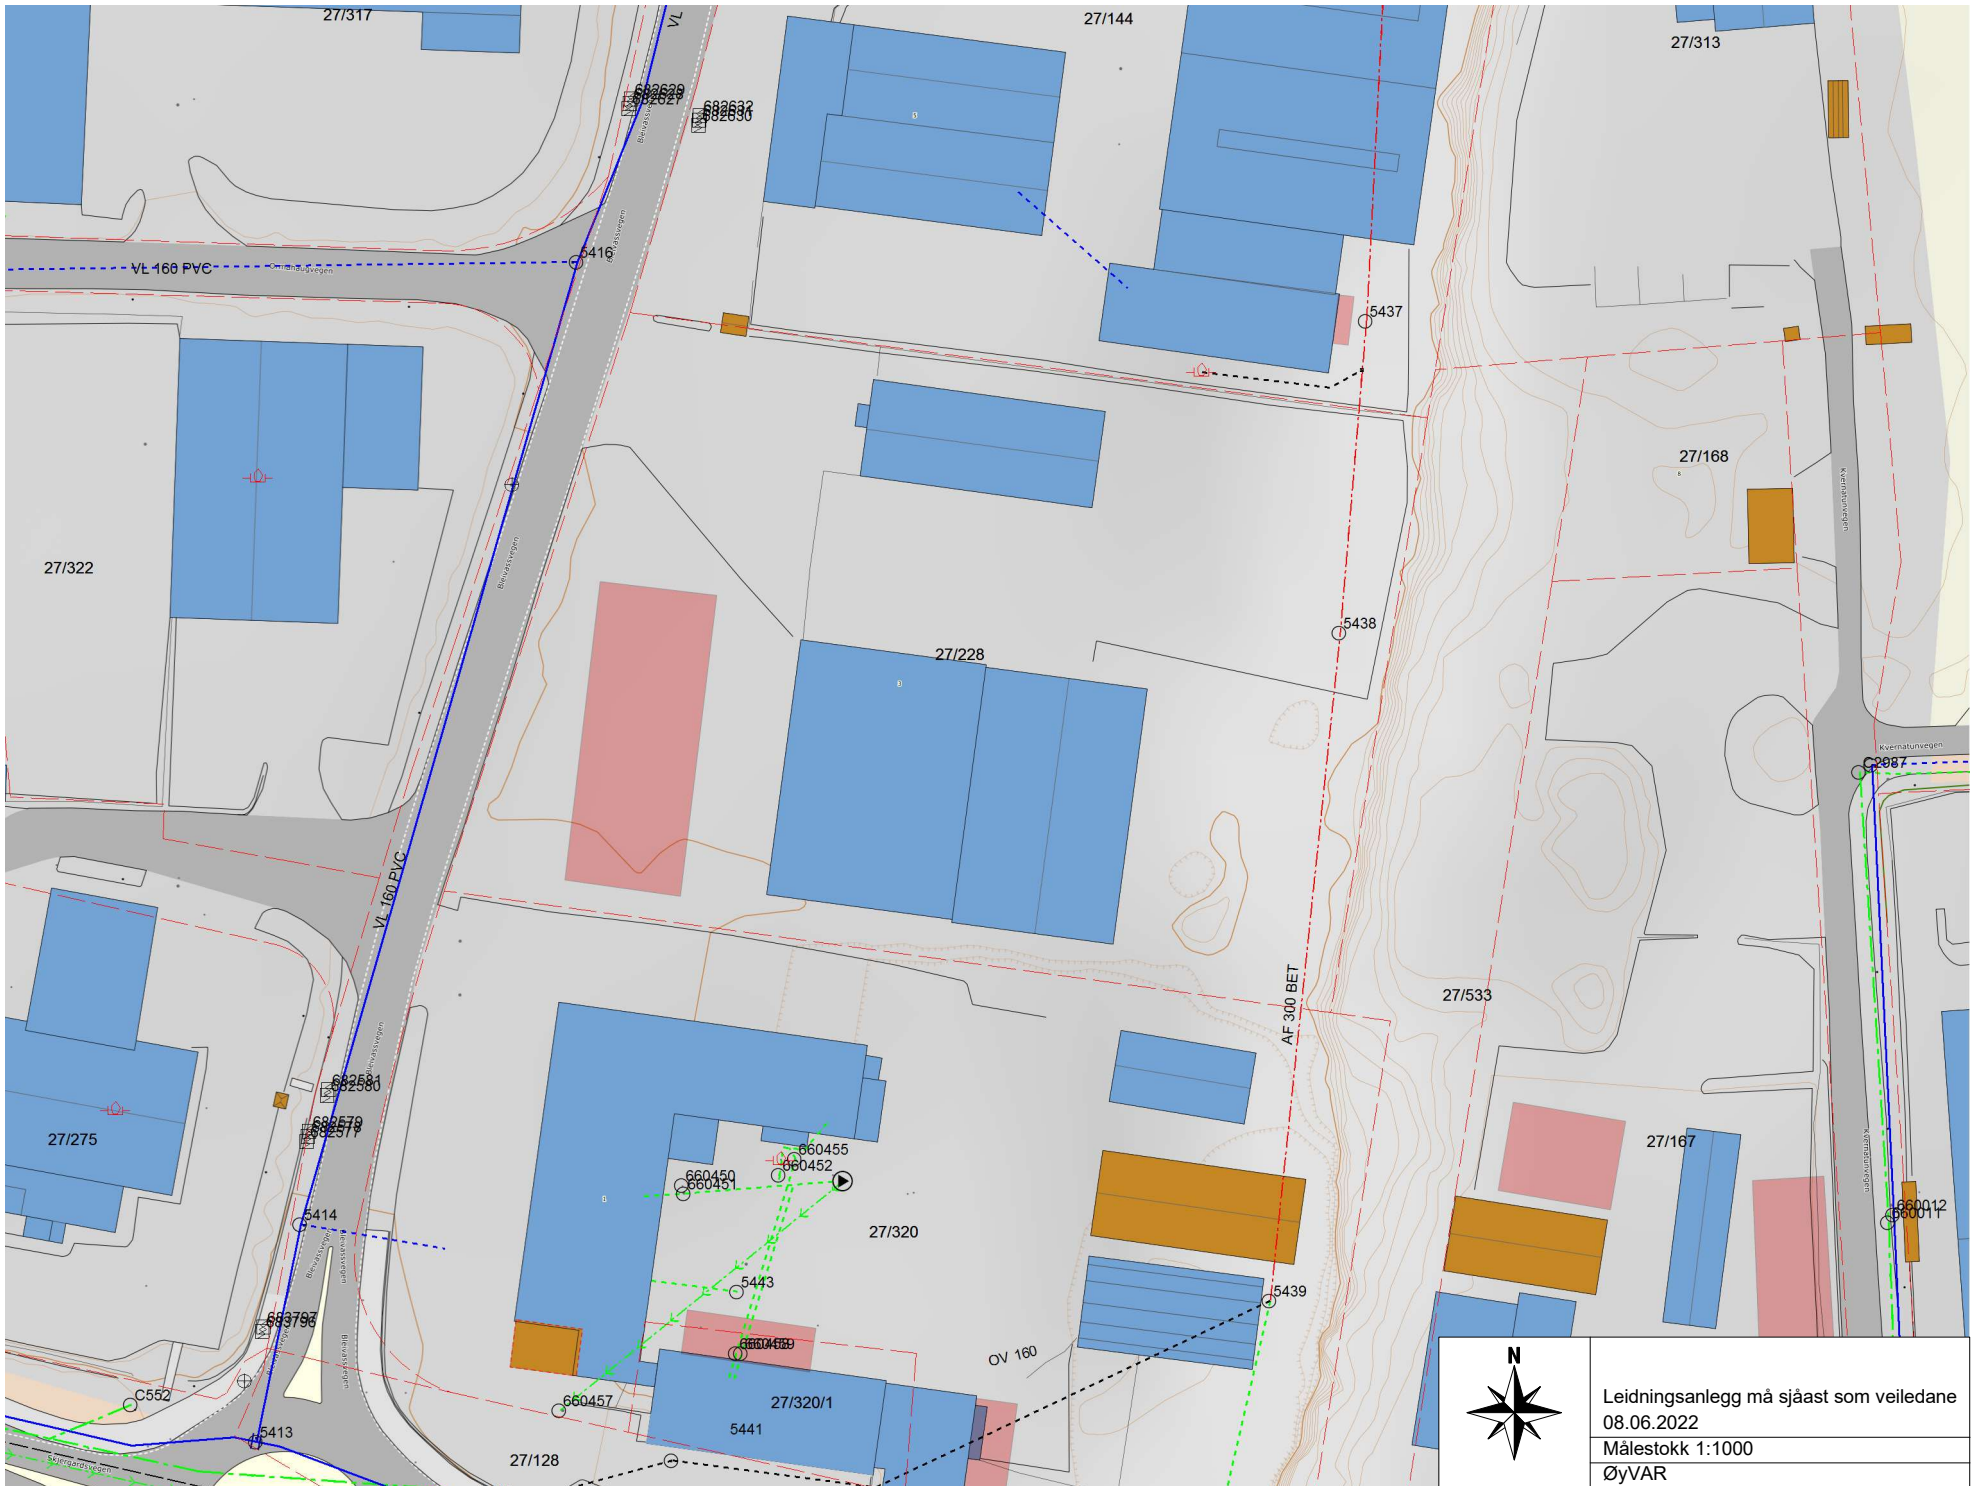
Vedlegg 4: VA-kart fra ØyVAR

Leidningsanlegg må sjåast som veiledane
08.06.2022
Målestokk 1:1000
ØyVAR
