REGULERINGSPLAN

OTTERSBO DEPONI OG

MASSEMOTTAK

KULTURMILJØ/KULTURMINNER

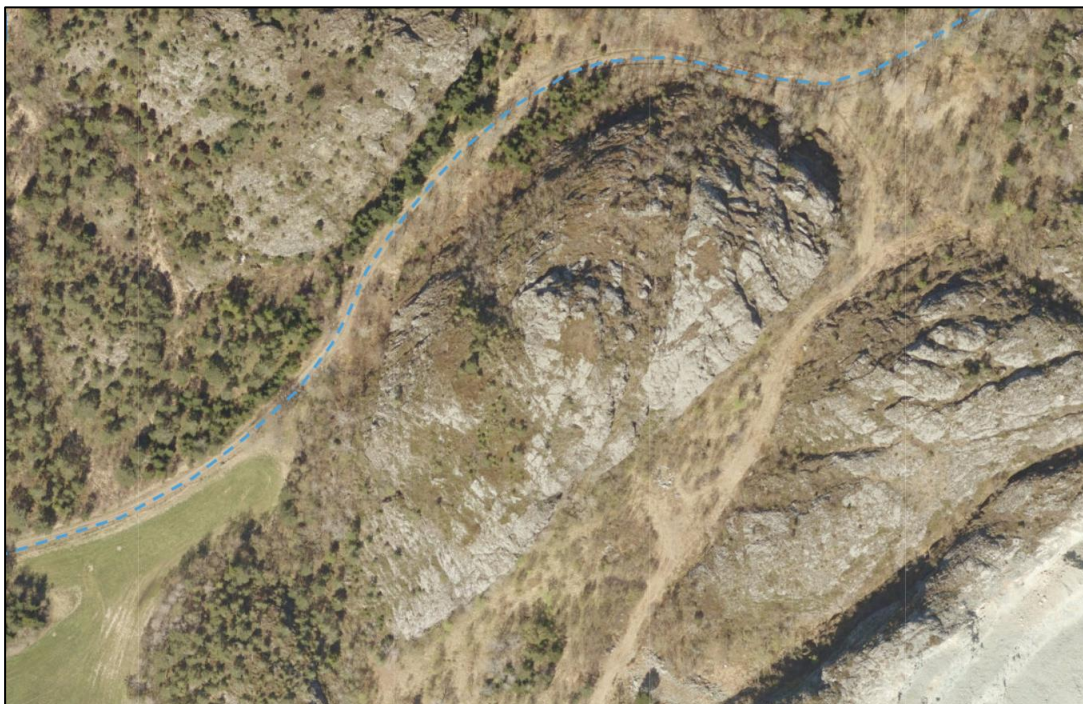
Figur 8: Ortofoto som viser Borgklintveggen (blå stipling) rundt Borgklintens nordside.

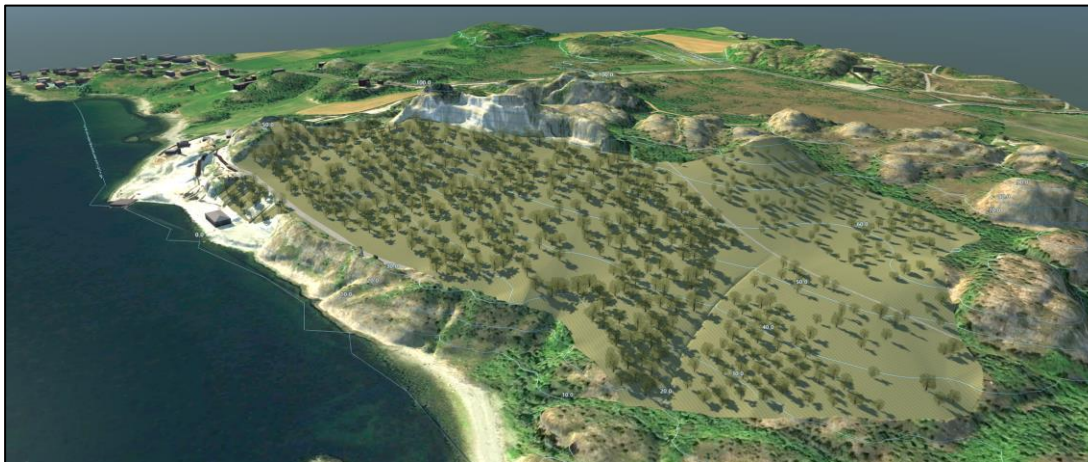
Figur 13: Modelfoto med fugleperspektiv av alternativ 1 – maksimal oppfylling

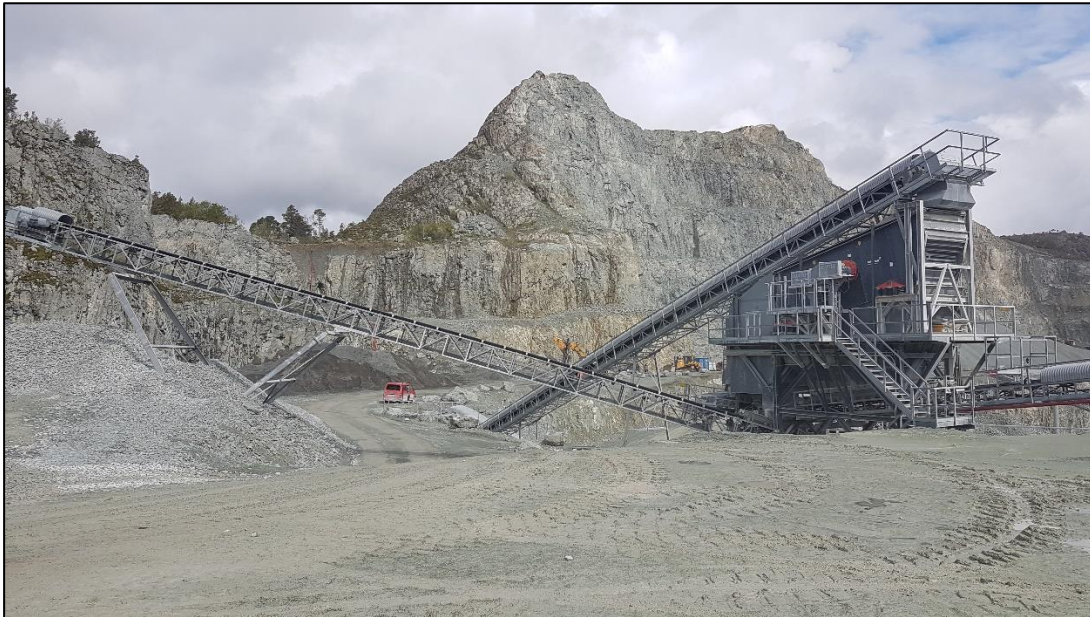
Figur 14: Før-situasjon: Foto fra Ottersbo steinbrudd tatt i mai 2021

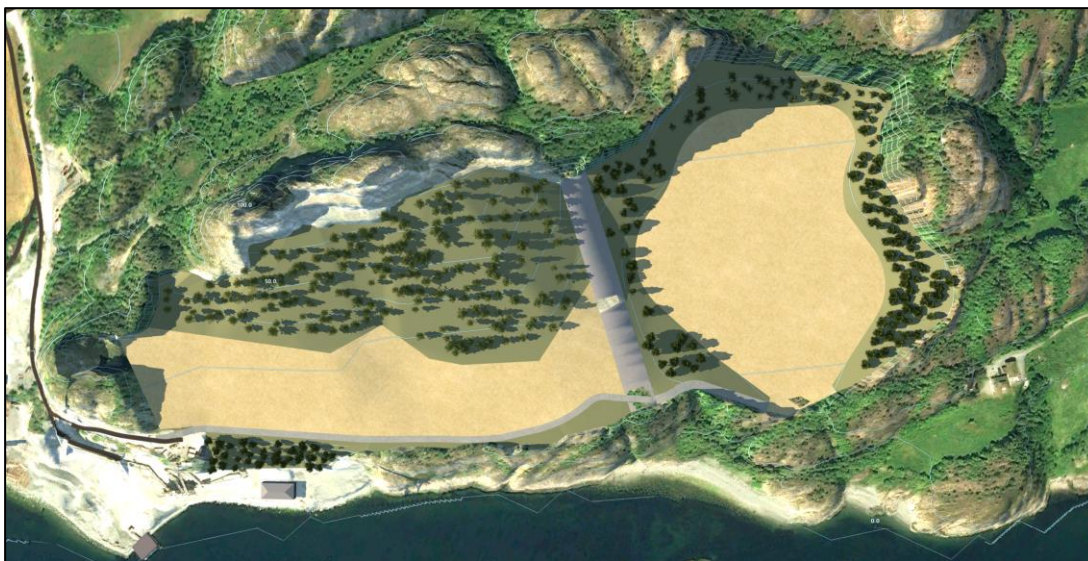
Figur 17: Modellfoto av alternativ 2 med middels oppfylling sett i fugleperspektiv

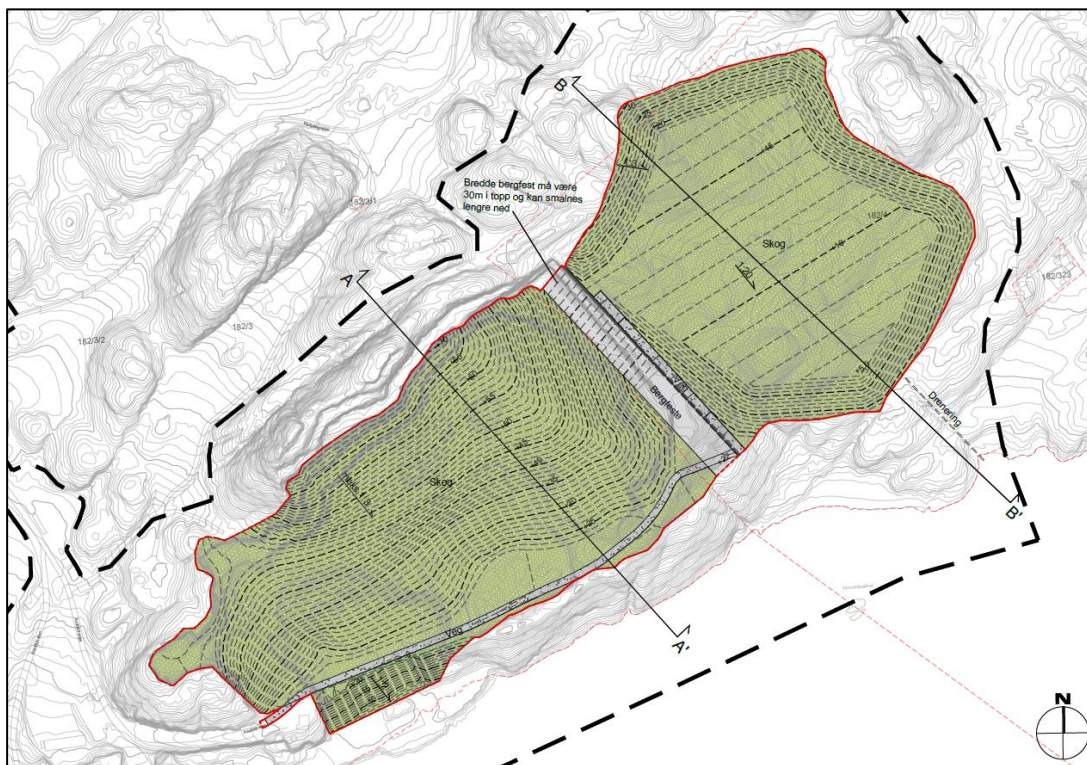
Figur 18: Plantegning med nye terrengkoter som viser oppfylging etter alternativ 3 når steinuttak er avsluttet i henhold til eksisterende reguleringsplan. Hele arealet forutsettes revegetert med stedegen trevegetasjon.
