STIFTELSEN BERGENS SJØFARTSMUSEUM

Marinarkeologiske registreringer

Bulandet

Utdyping av Hovdesundet

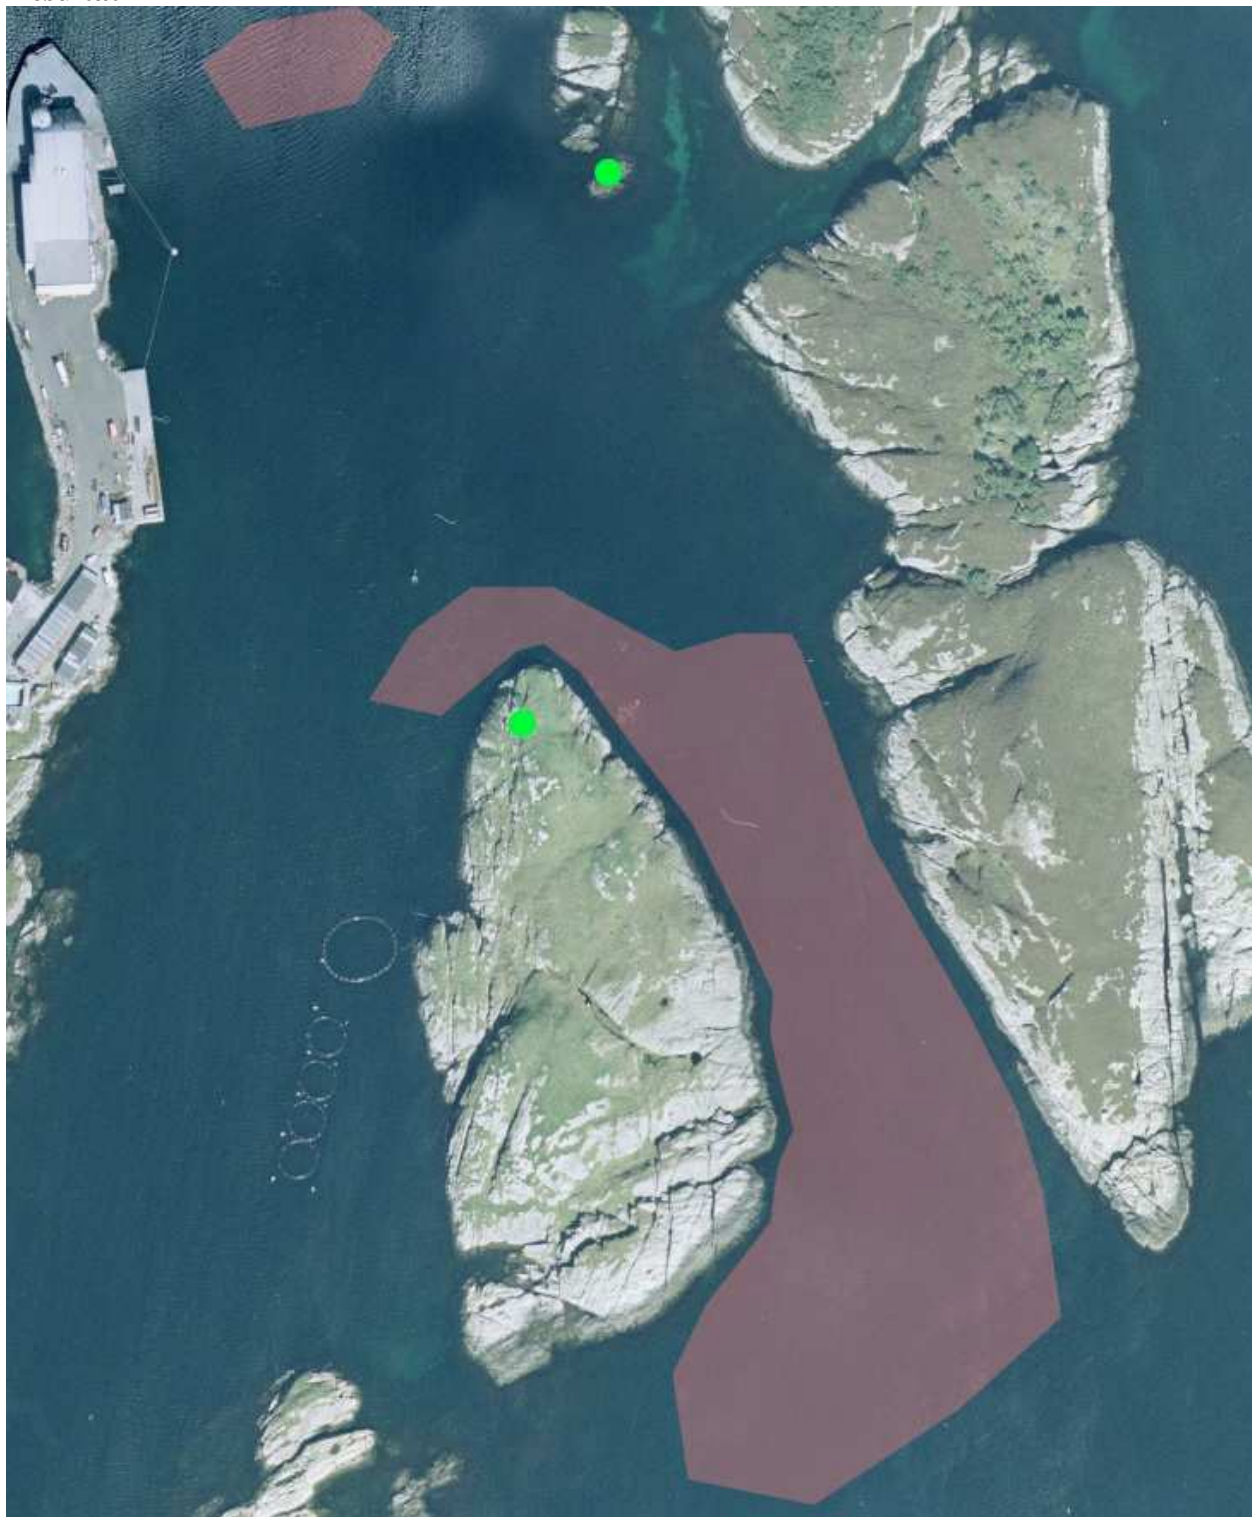
Figur 2 Oversiktskart over undersøkt område markert i rødt og fortøyningsgods markert i grønt. Flyfoto: Norges kartverk.

Det ble observert 2 eldre fortøyningsgods i umiddelbar nærhet av sprengingsområdene. Disse er svært nedbrutt av saltvann, men utfra størrelse er de av typen «Friess» og stammer fra 1800-tallet. Trolig har de blitt brukt til «varping» for å manøvrere seilbåter inn og ut av sundene. Det er særlig to måter fartøyer varper på, enten å føre ut en trosse og feste i et fast punkt, eller ved hjelp av et varpeanker som blir rodd ut til en bestemt posisjon. Så ble fartøyet trukket frem.
