Ørsta Volda Miljøovervåkningsrapport for oversendelse Fylkesmannen 2015-2017

Resultater fra miljøovervåkning ved Ørsta-Volda lufthavn Hovden, avisingsessongene 2015-2016 og 2016-2017

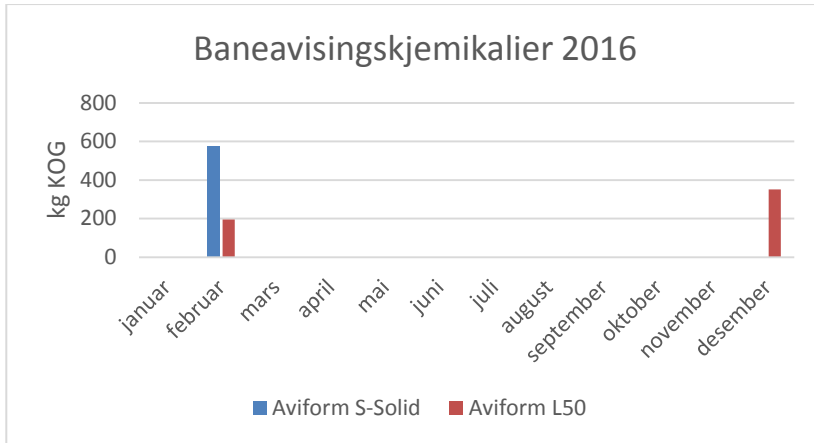
I 2016 ble det benyttet både flytende og fast Aviform til baneavising ved lufthavnen. Forbruket fant sted i månedene februar og desember (Figur 3). Totalt ble det benyttet kjemikalier tilsvarende 1121 kg KOF.

Figur 3: Forbruk av baneavisingkjemikalier ved Ørsta-Volda i 2016.

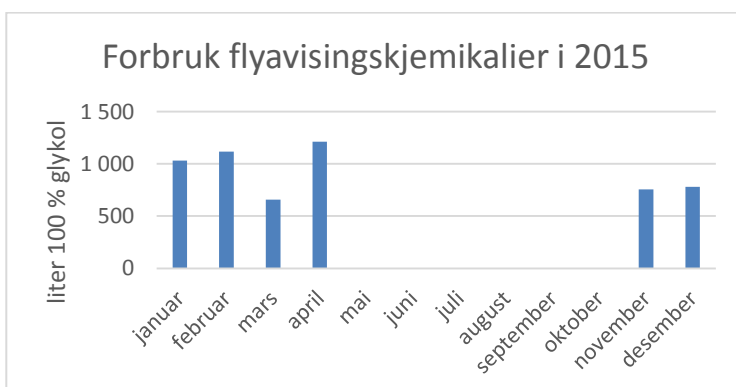
Forbruket av flyavisingkjemikalier i 2015 var på 5552 liter 100 % glykol, se fordeling over året i Figur 5. Det ble kun benyttet kjemikalier til vanlig avising, ingen preventiv flyavising.

Figur 5: Forbruk av flyavisingkjemikalier ved Ørsta-Volda i 2015.

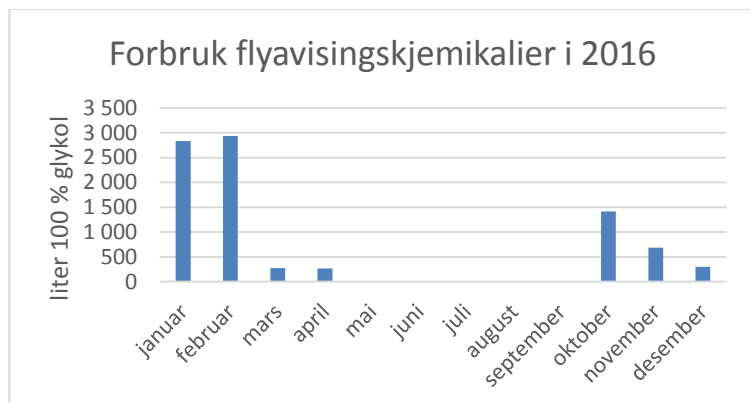
Forbruket av flyavisingskjemikalier i 2016 var på 8711 liter 100 % glykol, se fordeling over året i Figur 6. Det ble kun benyttet kjemikalier til vanlig avising, ingen preventiv flyavising.

Figur 6: Forbruk av flyavisingskjemikalier ved Ørsta-Volda i 2016.

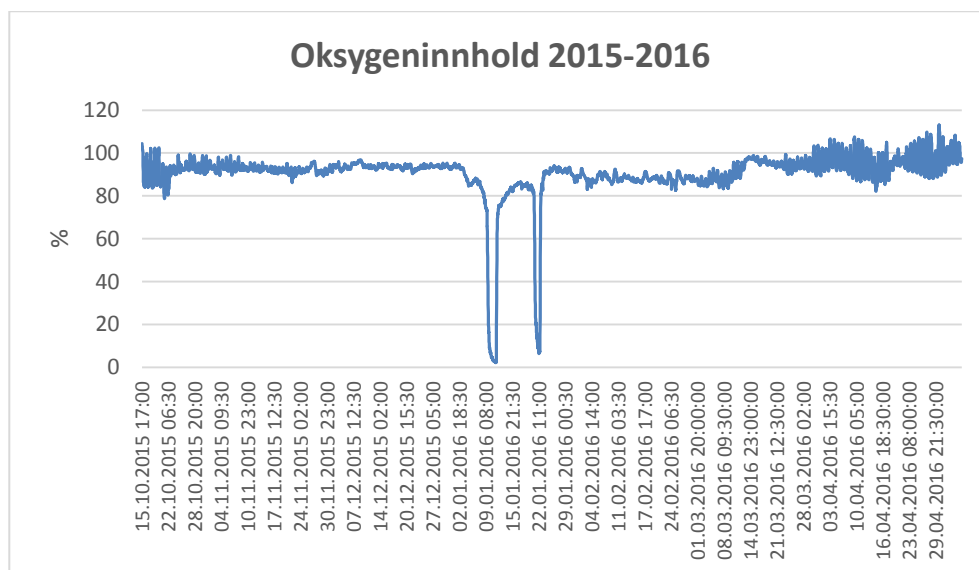
Konduktivitet, oksygeninnhold og temperatur i P1 i avisingsssesongen 2015-2016 er vist i hhv. Figur 10, Figur 11 og Figur 12. Konduktivetsmålingene varierer stort sett mellom 40-70 $\mu\text{S}/\text{cm}$, men har et høyt hopp rundt 22. januar 2016. Samtidig er det et stup i konsentrasjonen av oksygen i vannet. Når man ser på temperaturmålingene ser det ut til at temperaturen i vannet nærmer seg $0\text{ }^{\circ}\text{C}$ (det ble målt ned til $-16\text{ }^{\circ}\text{C}$ i luft i denne perioden). Det kan derfor hende sensorene har fått et tynt islag på seg og dermed ikke gitt korrekte avlesninger. Hvis det likevel var oksygenfall grunnet avisingskjemikalier (høy konduktivitet grunnet formiat), var påvirkningstiden svært kort.

Utover denne perioden er det i tillegg et stup i oksygeninnhold rundt 9. januar 2016. Det ble imidlertid tatt en stikkprøve av vannet den 11. januar hvor det ikke ble påvist glykol eller formiat. KOF var heller ikke høy. En ev. påvirkning av avisingskjemikalier på vannets kjemiske tilstand passerte svært raskt.

Figur 10. Konduktivitet i P1 gjennom avisingsssesongen 2015-2016.

Figur 11. Oksygeninnhold i P1 gjennom avisingsssesongen 2015-2016.

Figur 12. Temperatur i P1 fra høsten 2015 til og med våren 2016.

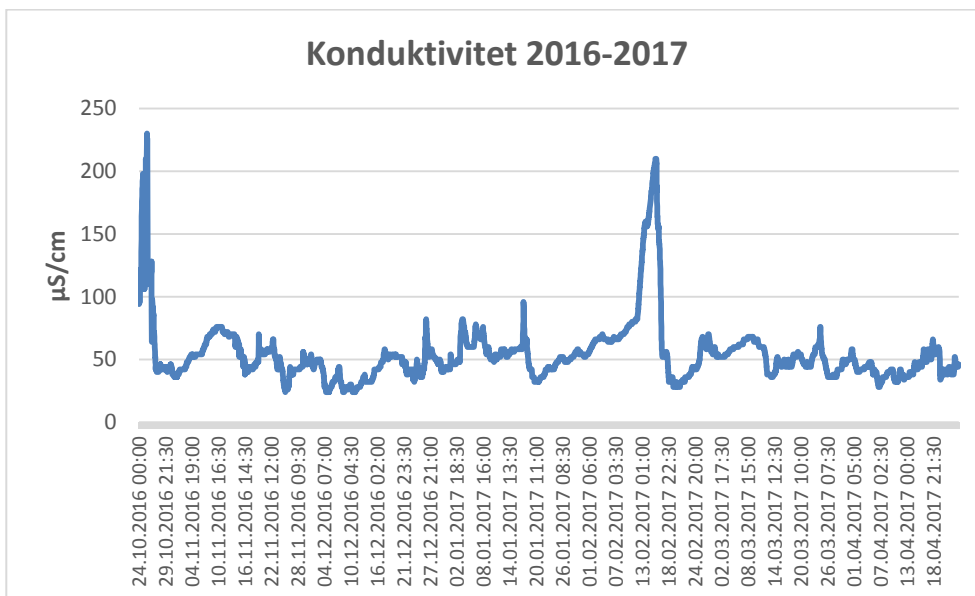
For avisingsseasonen 2016-2017 var loggdata for konduktivitet, oksygeninnhold og temperatur som vist i Figur 13, Figur 14 og Figur 15. Konduktivetsmålingene viser hopp i konduktivitet i oktober og februar 2016. På samme tid er det også målt en reduksjon i oksygeninnhold i vannet. Dette kan tyde på påvirkning fra avisingskjemikalier. Det ble, som omtalt tidligere, målt glykol i vannet i prøve tatt 21. oktober 2016. I blandprøve fra midten av februar er det imidlertid ikke påvist verken formiat eller glykol eller heller ingen økning i KOF.

Målingene viser i all hovedsak at en ev. påvirkning fra avisingskjemikalier er svært midlertidig og dermed ikke skaper et langvarig oksygeninnvinn eller redusert tilstand i resipienten.

Figur 13. Konduktivitet i P1 gjennom avisingsseasonen 2016-2017.

Figur 14. Oksygeninnhold i P1 gjennom avisingssesongen 2016-2017.

Figur 15. Temperatur i P1 fra høsten 2016 til og med våren 2017.
