Fra:
Ørsta-Volda lufthavn Hovden v/ Terje Nergård

Resultater fra miljøovervåking ved Ørsta-Volda lufthavn Hovden, avisingssesongen 2017/2018

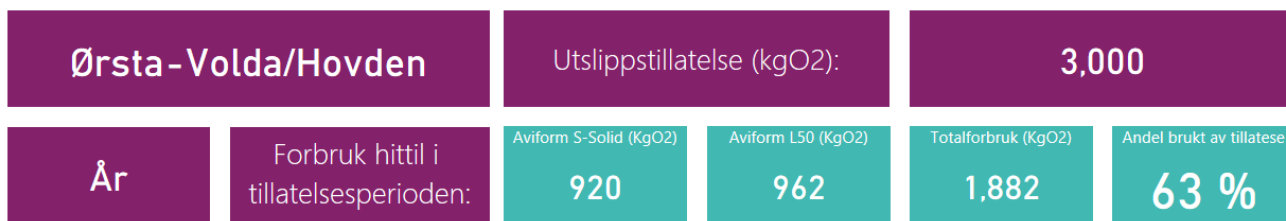
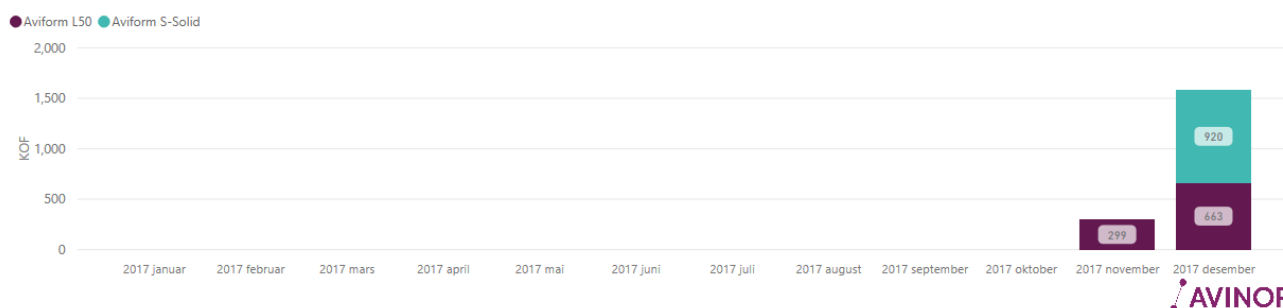
Figur 2: Forbruk av baneavisingjemikalier ved Ørsta-Volda i 2017.

Type	Enhet	2017 januar	2017 februar	2017 mars	2017 april	2017 mai	2017 juni	2017 juli	2017 august	2017 september	2017 oktober	2017 november	2017 desember	Totalt
Aviform L50	Kg	0	0	0	0	0	0	0	0	0	0	299	663	962
Aviform S-Solid	Kg	0	0	0	0	0	0	0	0	0	0	0	920	920

Det benyttes formiatholdige baneavisingskjemikalier (Aviform) ved lufthavnen. Gjennom hele året 2017 ble det kun benyttet kjemikalier for baneavising i november og desember (Figur 2). Det ble i 2017 benyttet 7400 liter flytende og 4000 kg fast stoff, som totalt tilsvarer 1882 kg KOF. Dette tilsvarer 63 % av tillatt forbruk. I tillegg ble det benyttet 5085 kg strøsand for å opprettholde friksjon på rulle- og taksebane. Bruk av strøsand vil kunne redusere bruk av kjemikalier.

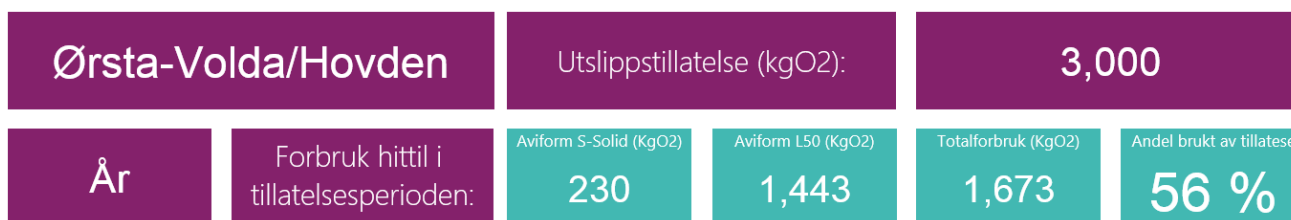
Figur 3: Forbruk av baneavisingjemikalier ved Ørsta-Volda til og med mai 2018.

Type	Enhet	2018 januar	2018 februar	2018 mars	2018 april	2018 mai	Totalt
Aviform L50	Kg	767	676	0	0	0	1,443
Aviform S-Solid	Kg	230	0	0	0	0	230

Videre for avisingsperioden 2017-2018 ble det benyttet ytterligere baneavisingskjemikalier tilsvarende 1673 kg KOF i januar og februar 2018, se Figur 3. Det ble deretter ikke benyttet mer formiat denne sesongen.
