Undersøkelse av sedimentmiljø ved Flerengstrand

Tilstand	1
Feltarbeid	11.10.17
Oppdragsgiver	Nils Williksen AS

A. Informasjon oppdragsgiver			
Rapport tittel	Miljøundersøkelse Flerengstrand utløp		
Rapport-nummer	B-M-17155	Lokalitetens navn	Flerengstrand
Lokalitetsnummer	13494	Kartkoordinater (midtpunkt)	64°55.095'N/ 11°14.817'Ø
Fylke	Nord-Trøndelag	Kommune	Vikna
MTB-tillatelse	NA	Kontaktperson	Ståle Ramstad
Oppdragsgiver	Nils Williksen AS

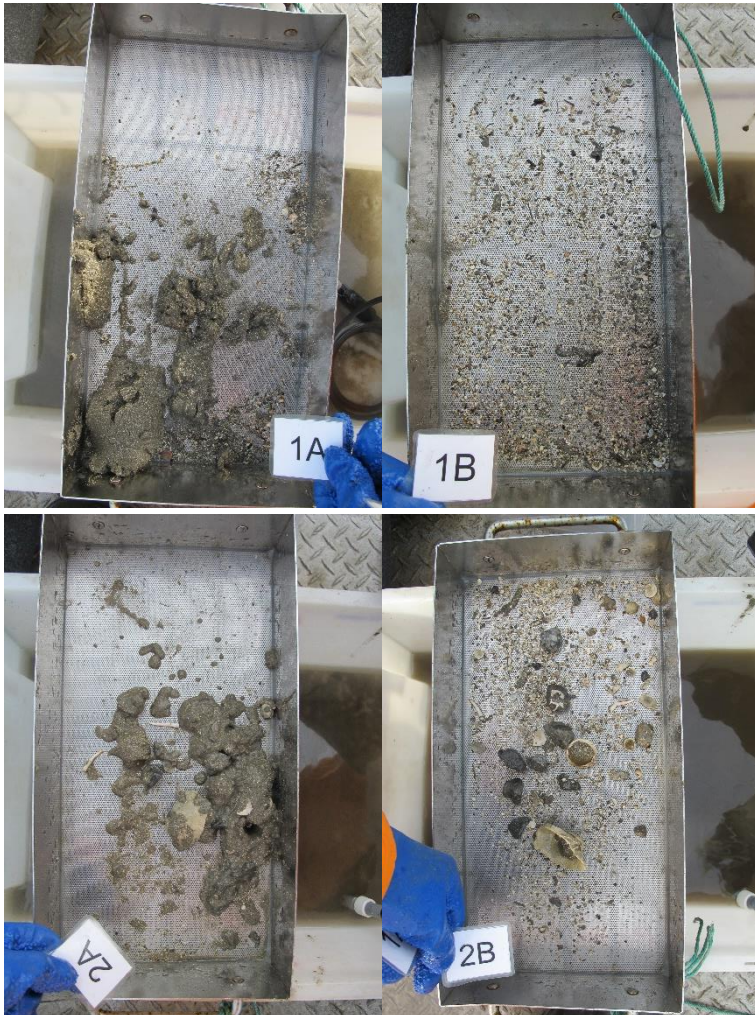
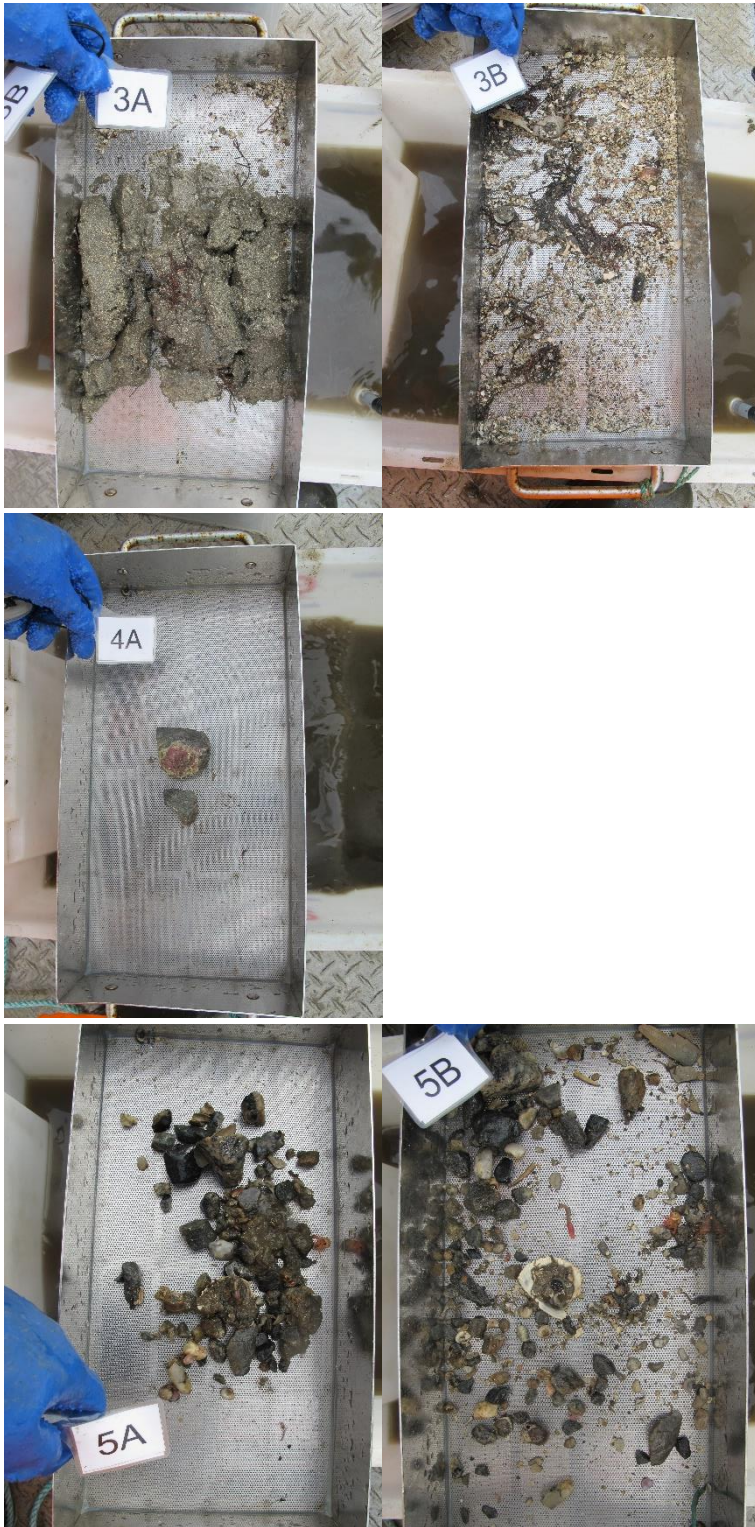
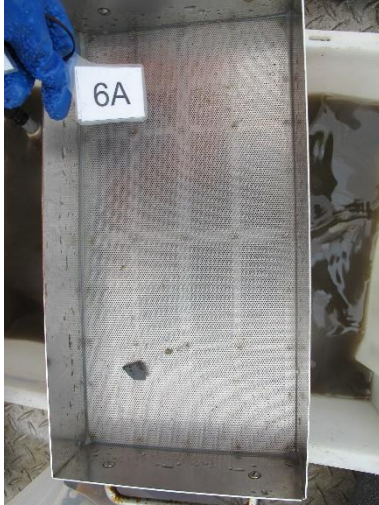
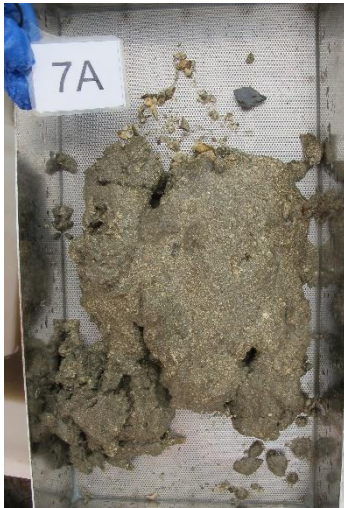
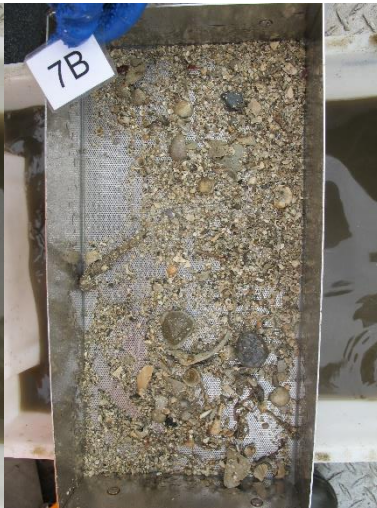
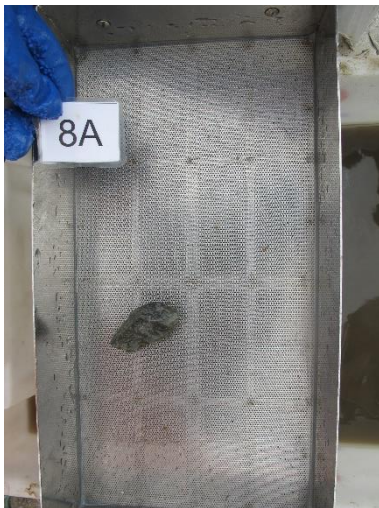
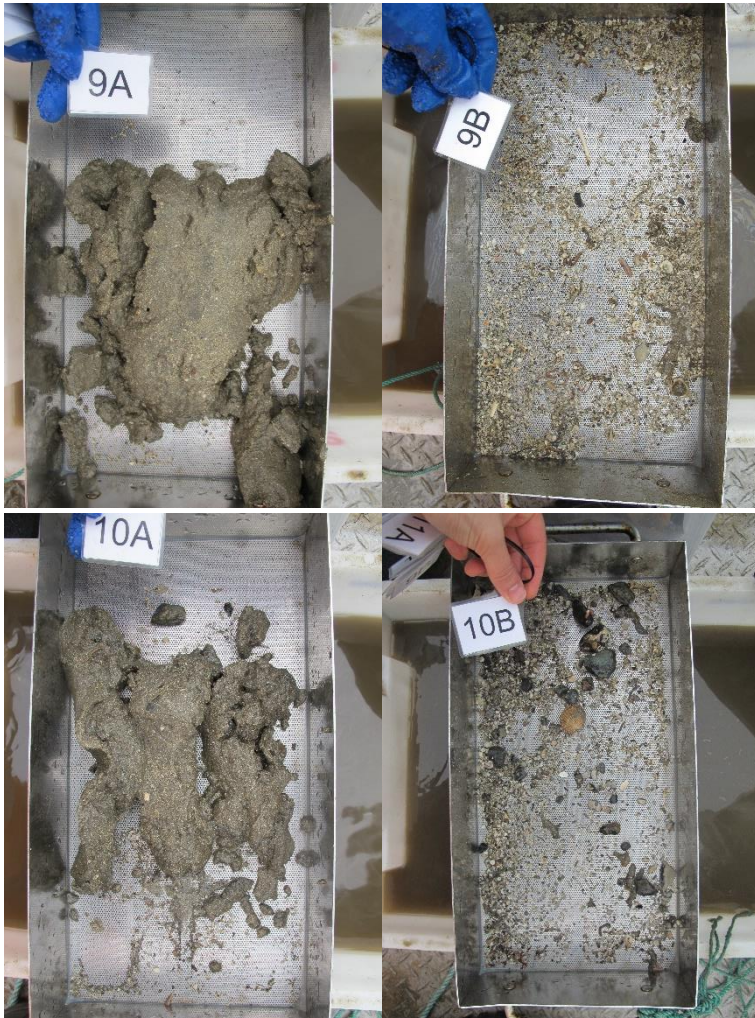
Vedlegg 2 – Bilder fra prøvestasjoner

Bilder nedenfor viser sediment og ferdig vasket prøve ved stasjonene.

Bilde merket 1A,2A,3A...osv = sediment

Bilde merket 1B, 2B, 3B....= ferdig vasket prøve
