E18 Vestkorridoren, Lysaker - Ramstadsletta

BYGGEPLAN

Kartleggings- og tiltaksrapport for naturmangfold

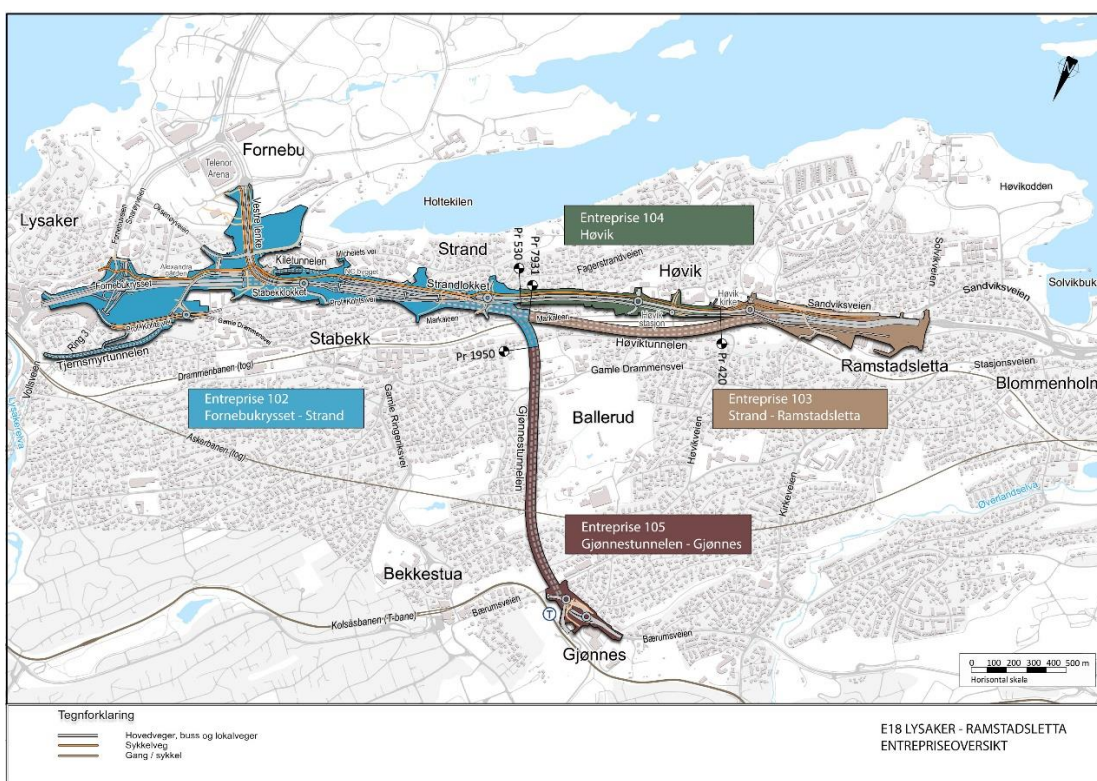
Strekningen er delt inn i flere entrepriser som vist i figuren under.

Entreprise E102, E103 og E105 vil være totalentrepriser inkl. elektro og SRO. I tillegg er det noen entrepriser for forberedende arbeider (E101, E108) og lokale støytiltak (E131). Dette vil være utførelsesentrepriser.

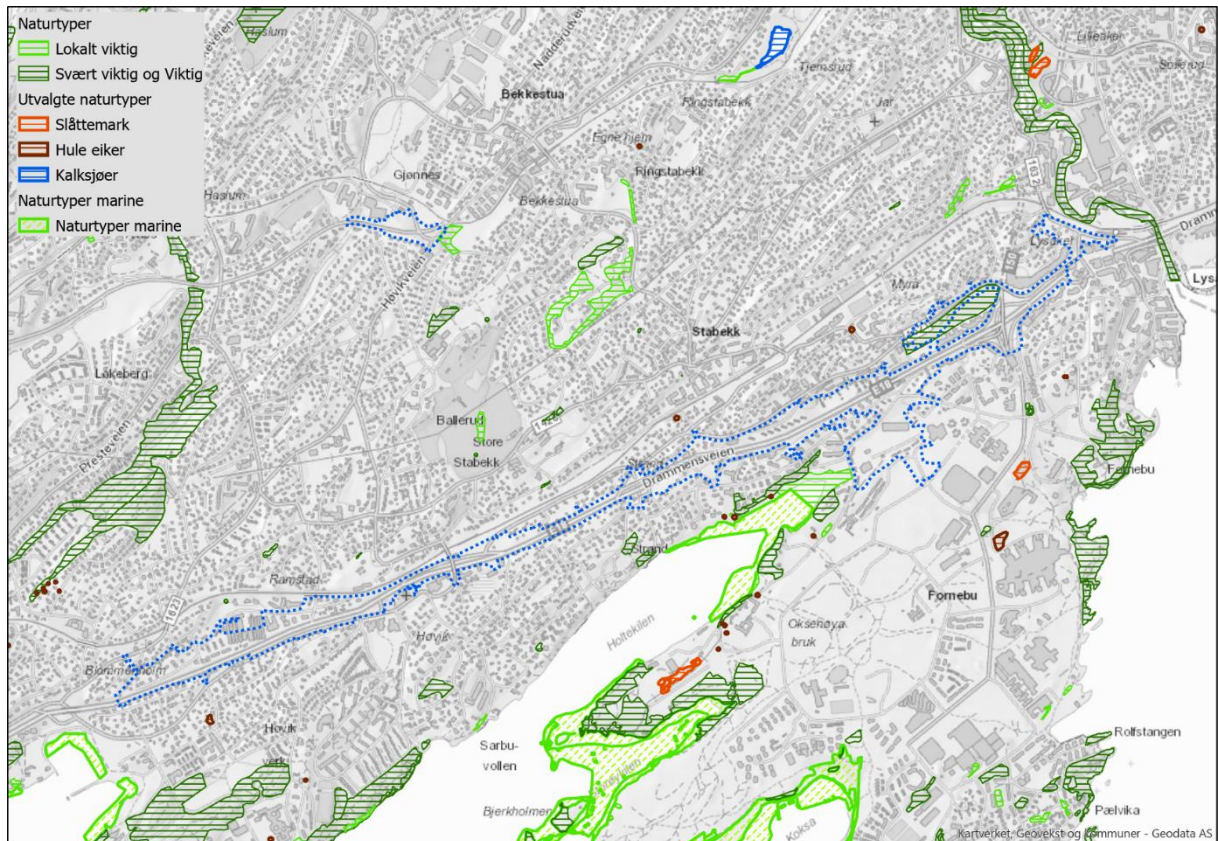
Figur 1. Viktige naturtyper og utvalgte naturtyper i og nær anleggsområdet for E18 Vestkorridoren (blå stiplet linje). (Omarbeidet etter Miljødirektoratet 2019a)

Planområdet omfatter deler av en verdisatt naturtypelokalitet, Tjernsmyr, som har verdi "svært viktig" i Naturbase. I influensområdet finnes flere naturtypelokaliteter. Ved Gjønnes ligger den lokalt viktige naturtypelokaliteten Kleivveien helt inntil planområdet. Nedre deler av Lysakerelva og Øverlandselva, samt marine naturtyper i indre deler av Holtekilen og Solvikbukta, inngår i influensområdet og er relevante for nærmere vurdering i denne sammenhengen. I indre deler av Holtekilen er det også fuktenger og sumpvegetasjon som kan bli påvirket av E18-utbyggingen.

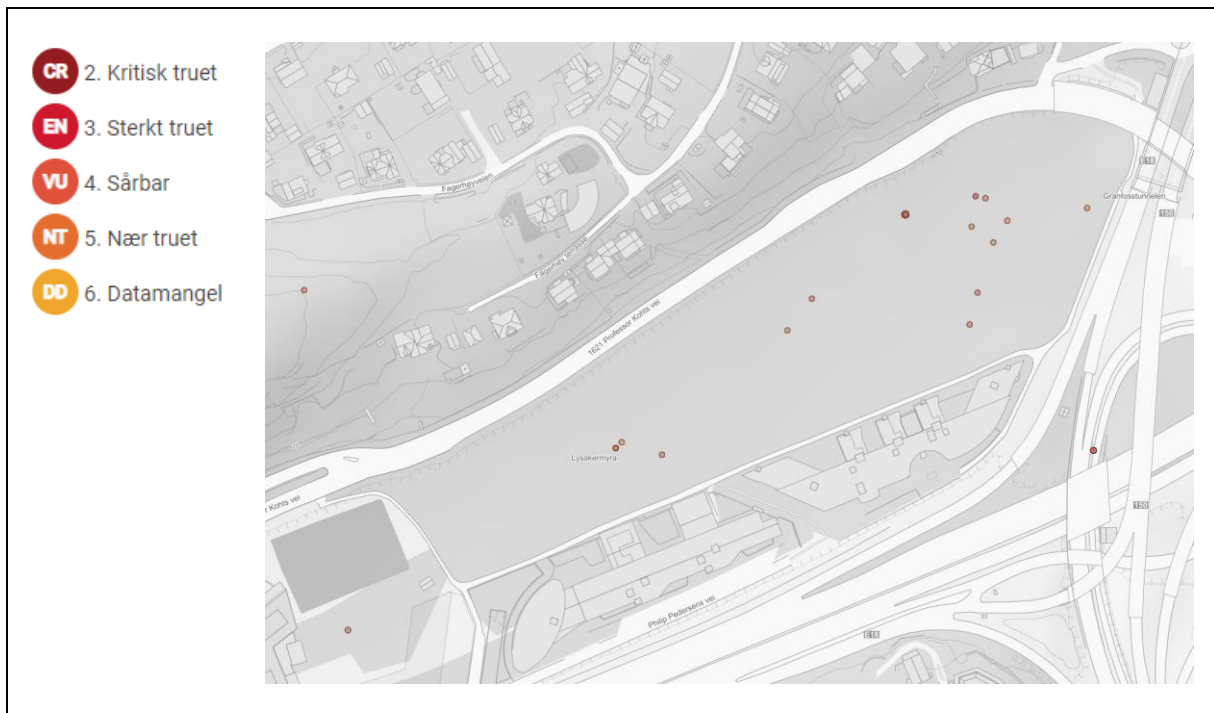
Figur 3. Utsnitt fra Artskart som viser tidligere registreringer av arter (røde/oransje prikker) på Norsk rødliste for arter på Lysakermyra/Tjernsmyr. (Artsdatabanken 2019).

Tjernsmyr ligger delvis innenfor planområdet avgrensning og øvrige deler er innenfor influensområdet, se figur 3. Her forekommer flere røddlistede arter, blant annet stjernekrype (EN), stakesvanemose (EN), barlind (VU), myrtelg (VU), tuestarr (NT), dronningstarr (NT), kjempehøymol (NT), storsalamander (NT), nattergal (NT), hettemåke (VU), midje-damblomsterflue (EN) og billearten *Ilybius guttiger* (NT).

Noen av registreringene fra Tjernsmyr er av eldre dato og har unøyaktig angivelse. Forekomsten av disse er derfor usikker. Blant annet foreligger det registrering fra omkring midten av 1800-tallet av rankstarr (VU), vasstelg (EN) og knottblom (EN). Knottblom ble sist registrert i 1961. Disse artene er nå sannsynligvis utgått.

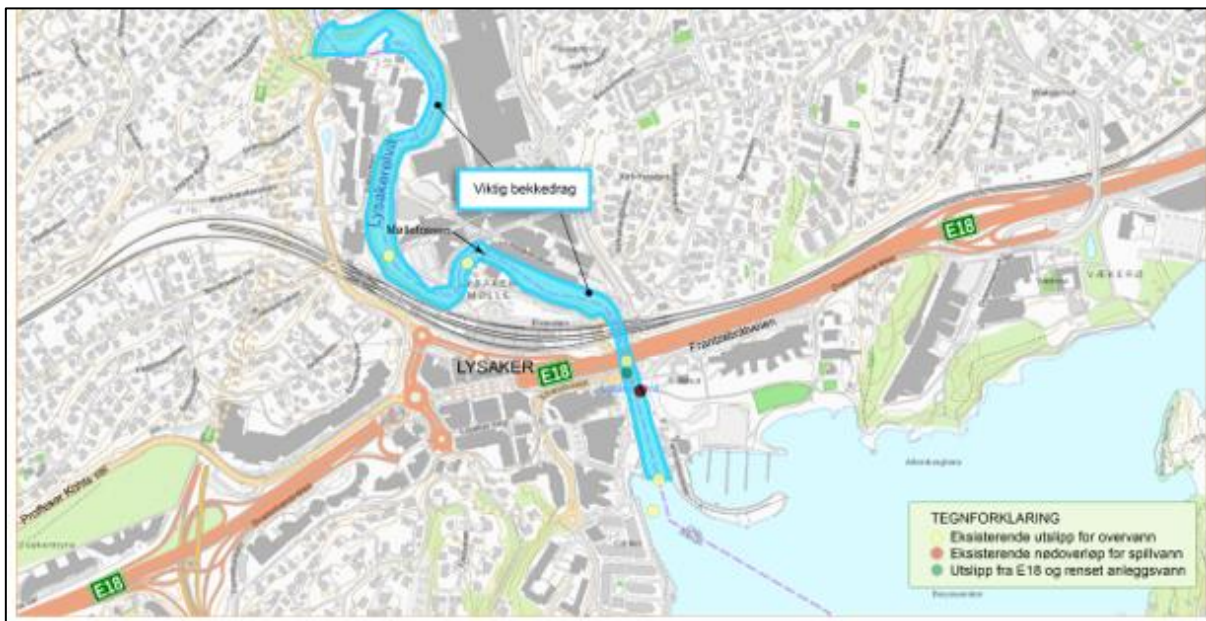
Figur 5. Lysakerelva med ID BN00046122 i Naturbase, samt eksisterende utslippspunkter i Lysakerelva og planlagt utslippspunkt for anleggsfasen (Statens vegvesen 2020a)

Lysakerelva (ID BN00046122) er registrert i Naturbase som naturtype "viktig bekkedrag" med verdi "viktig-B", se figur 5. Lokaliteten utgjør den nederste delen av Lysakerelva fra Fåbrofallet og til utløp. Alle kantsoner med vegetasjon er med i lokaliteten. Det er en elvestrekning på ca. 1 km med anadrome laksefisk. Både laks og sjøørret går opp i vassdraget. Den anadrome arten havniøye (NT = nær truet) ble i 1990 registrert nedstrøms dammen ved Barnengen. Elveniøye er også registrert på denne strekningen. Elvestrekningen utgjør den mest berørte delen av Lysakerelva og de biologiske kvalitetene er i all hovedsak knyttet til fisk. Lakseførende elveparti som er ført opp i kategori 3 i lakseregisteret gir verdi som viktig (B verdi). Kantsonene langs vassdraget er viktige for en del fuglearter, og er en del av et større sammenhengende vegetasjonsbelte mellom fjorden og marka

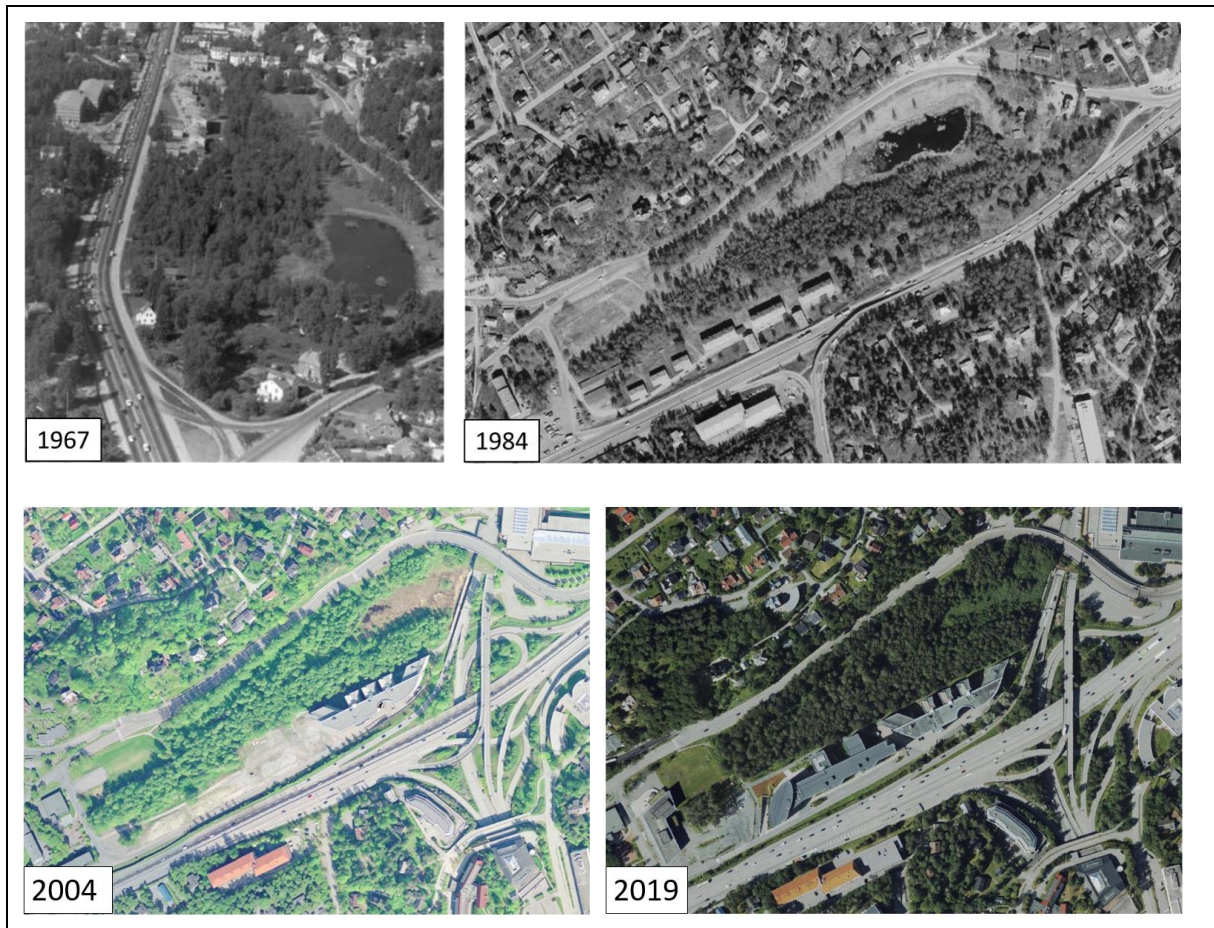
Figur 6. Flyfoto av Tjernsmyr fra 1967, 1984, 2004 og 2019

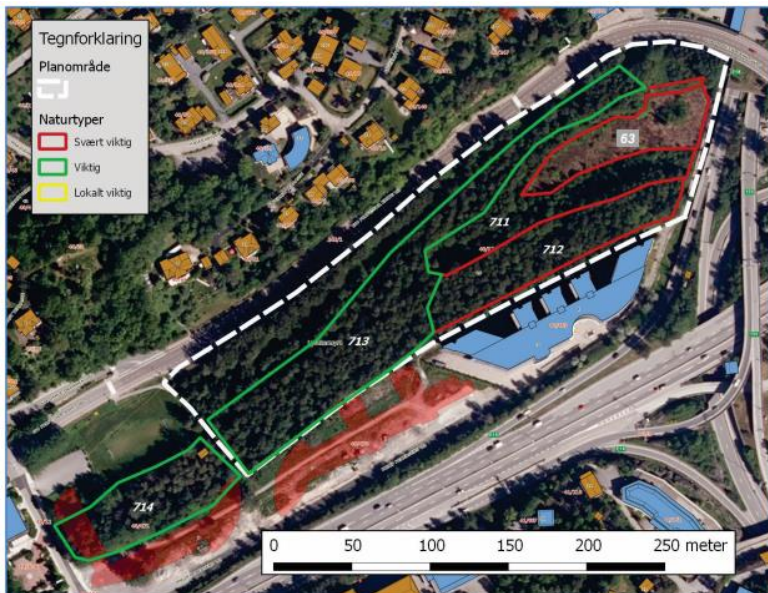
Nr	Naturtype	Utforming	Verdi	Areal (daa)
63	Rikemyr		Svært viktig (A)	3,1
711	Rikere sump- og kildeskog	Rikere løvsumpskog	Svært viktig (A)	4,8
712	Rikere sump- og kildeskog	Viersump i lavlandet	Svært viktig (A)	5,2
713	Boreal løvskog		Lokalt viktig (B)	10,5
714	Rikere sump- og kildeskog	Rikere løvsumpskog	Viktig (B)	4,1

Figur 7. Utsnitt av Biofokus-rapport 2013-7 som viser avgrensning av nye naturtyper for Tjernsmyr

I Biofokus sin rapport fra 2013 er det gjort en ny avgrensning av lokaliteten og ny vurdering av naturtypelokaliteter, hvorav flere har høy verdi og inngår på Norsk rødliste for naturtyper. Dette er gjengitt i figur 7. I rapporten fra dette arbeidet fremkommer det også at tjernets verdi for amfibier ble vurdert som forholdsvis lav, på grunn av sterk gjengroing, stor biltrafikk på alle kanter og stadig minskende åpne vannmengder.

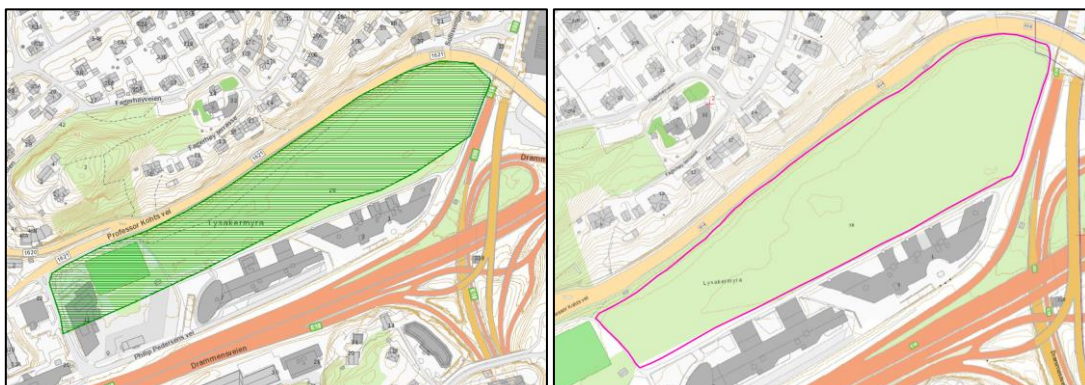
Figur 8. Venstre kart: Tjernsmyr med ID BN00046457 fra Naturbase. Høyre kart: Aktuell avgrensning av naturtypelokaliteten basert på kartlegging i 2017, etter nedbygging i vest.

Etter kartlegging i 2017 er avgrensningen justert slik at et delvis nedbygd areal på ca. 7 daa er tatt ut, se figur 8. Imidlertid ble det etter denne kartleggingen konkludert med at den ytre avgrensningen for øvrig som ligger i Naturbase er mer korrekt enn avgrensningen vist i Biofokus-rapporten fra 2013, der mye av randsonen er vist uten verdi. Begrunnelsen for at også randsonen vurderes som viktig er at dette er et svært spesielt område, med flere rødlistede naturtyper og fortsatt med noen rødlistede arter. Det er stort press på lokaliteten, og derfor er det særdeles viktig å inkludere det som er tilbake av naturpregete arealer i kanten av lokaliteten som en buffer omkring de viktigere sentrale områdene. Her finnes det også en god del ask (VU) og alm (VU) som ble registrert i 2017.

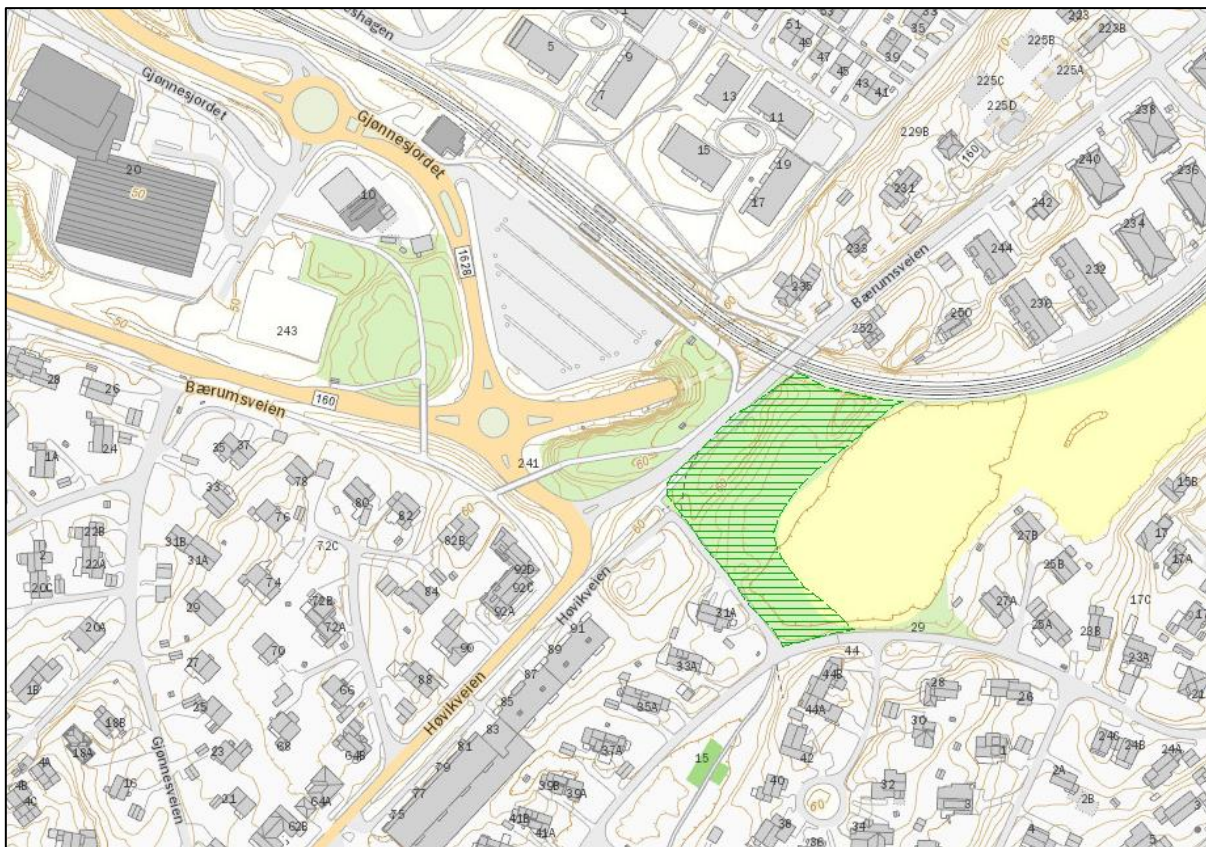
Figur 9. Kleivvein med ID BN00046546 i Naturbase

Naturtypelokaliteten ved Gjønnes er i Naturbase registrert som gammel barskog (lokalitet Kleivveien med ID BN00046546, C-lokalitet). Registreringen er fra 1999 og verdifulderingen knyttes til at dette er «et forholdsvis intakt skogfragment i et ellers hardt utnyttet område». Lokaliteten ble befart i 2018 og konklusjonen var at vegetasjonen er ordinær, uten verdifulle arter, men at arealet fortsatt kan tillegges verdi som grønstruktur i tett bebygget område.

Naturtypelokaliteten Kleivveien ligger utenfor planområdet, men helt inntil grensen. Det vil derfor være mulig at lokaliteten påvirkes dersom anleggsarbeid foregår tett på lokaliteten eller at arbeidene strekker seg utenfor plangrensen. Først og fremst vil det her være snakk om eventuell fjerning eller skade på vegetasjonen, særlig større trær. Disse vil kunne ha røtter som også strekker seg utenfor avgrensingen av lokaliteten.

Det bør settes opp gjerder mellom anleggsområdet og lokaliteten, slik at vegetasjon ikke blir fjernet eller skadet. Gjerdet må settes med god avstand til større trær for å beskytte rotsonen.

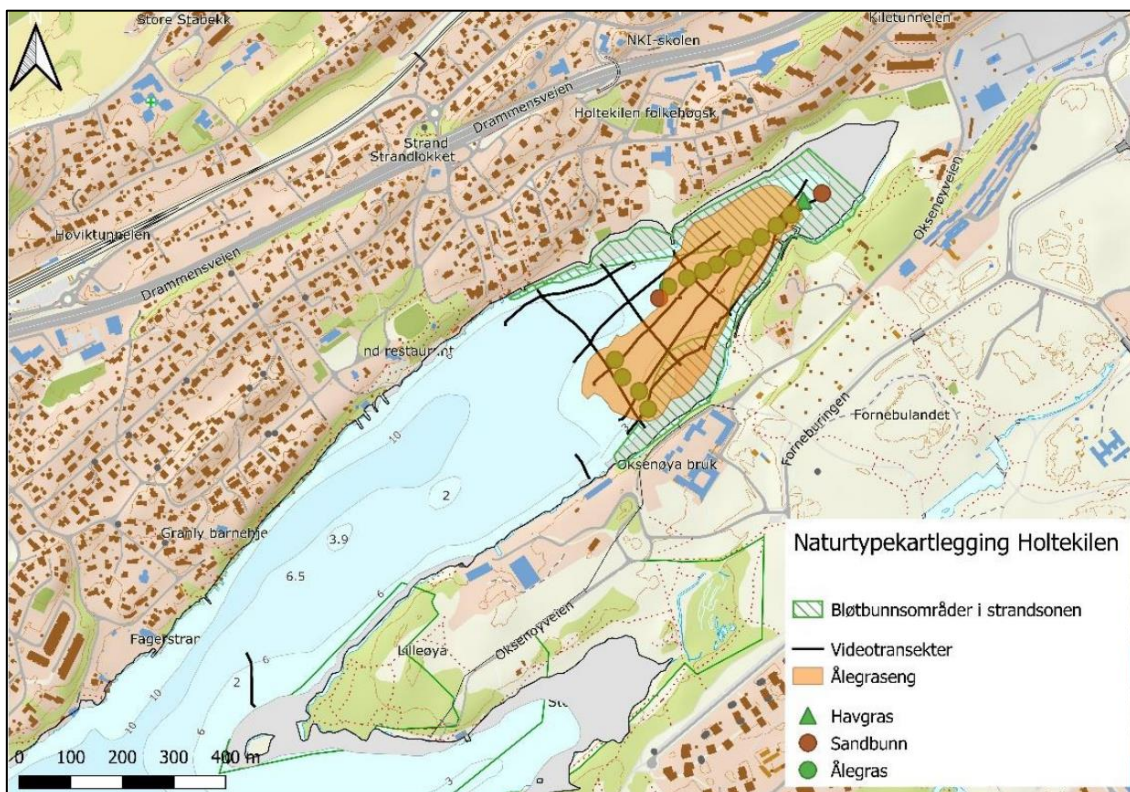
Figur 10. Kartlagte arter og naturtyper i bløtbunnsområder i Holtekilen. Kilde: Norconsult (2019).

Marine naturtyper i Holtekilen ble kartlagt og oppdatert av Norconsult (2019), se figur 10. Det ble da dokumentert forekomster av ålegras og havgras i bløtbunnsområdene. Bløtbunnsområdene synes å ha større utstrekning enn tidligere kartlegging indikerer. Etter beregningen av Seagrass Quality Index ble engene i Holtekilen klassifisert i tilstandsklasse II, dvs. «god tilstand».

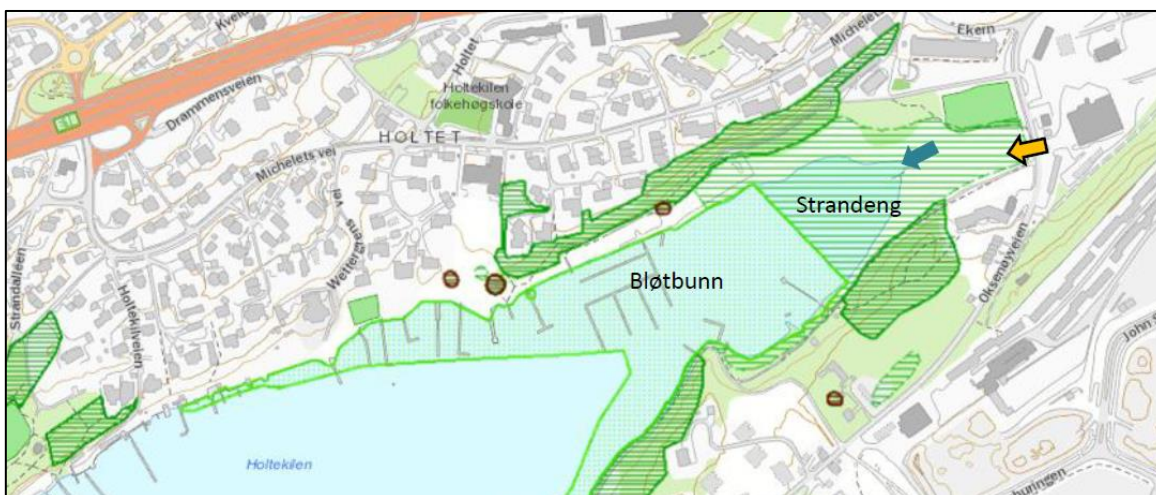
Figur 13. Blå pil viser tidligere vurdert utslippspunkt for rensset anleggsvann via avløpsrør. Oransje pil viser gjeldende forslag til utslippspunkt via kulvert (Omarbeidet etter naturbase, Miljødirektoratet 2020).

Naturtypelokalitetene innerst i Holtekilen og viktige forekomster av havgras og ålegras lenger ut i Holtekilen kan bli påvirket av utslipp av rensset anleggsvann via kommunal overvannsledning, se figur 13. Det er planlagt spredegrøfter i dette området, som etableres i forberedende entrepriser.

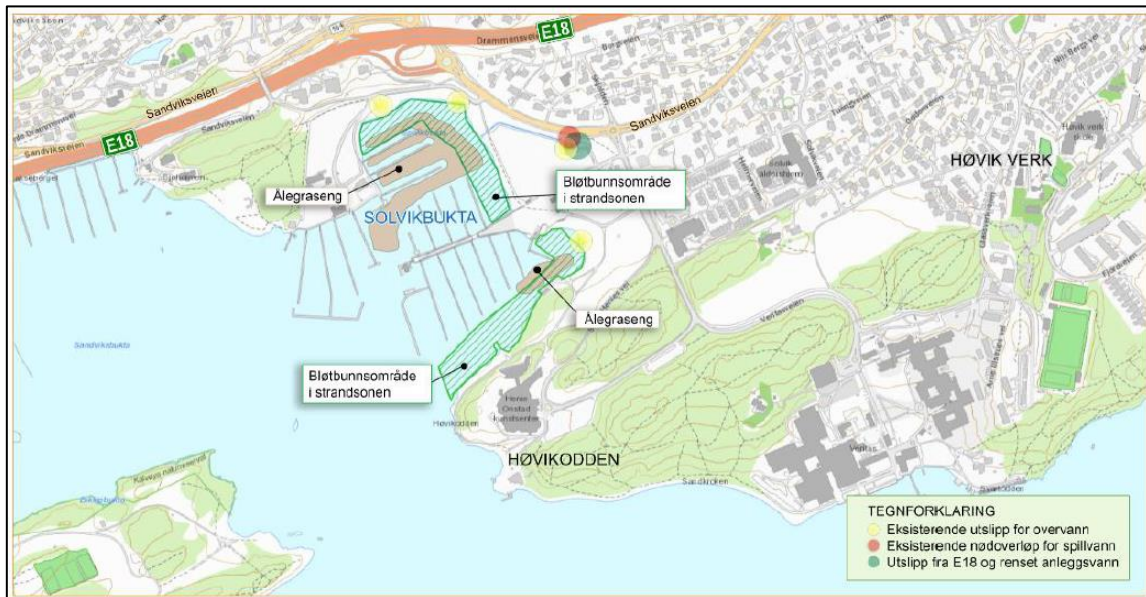
Figur 14. Oversikt over naturtyper, eksisterende utslippspunkter i Solvikbukta, samt planlagt utslippspunkt for anleggsfasen

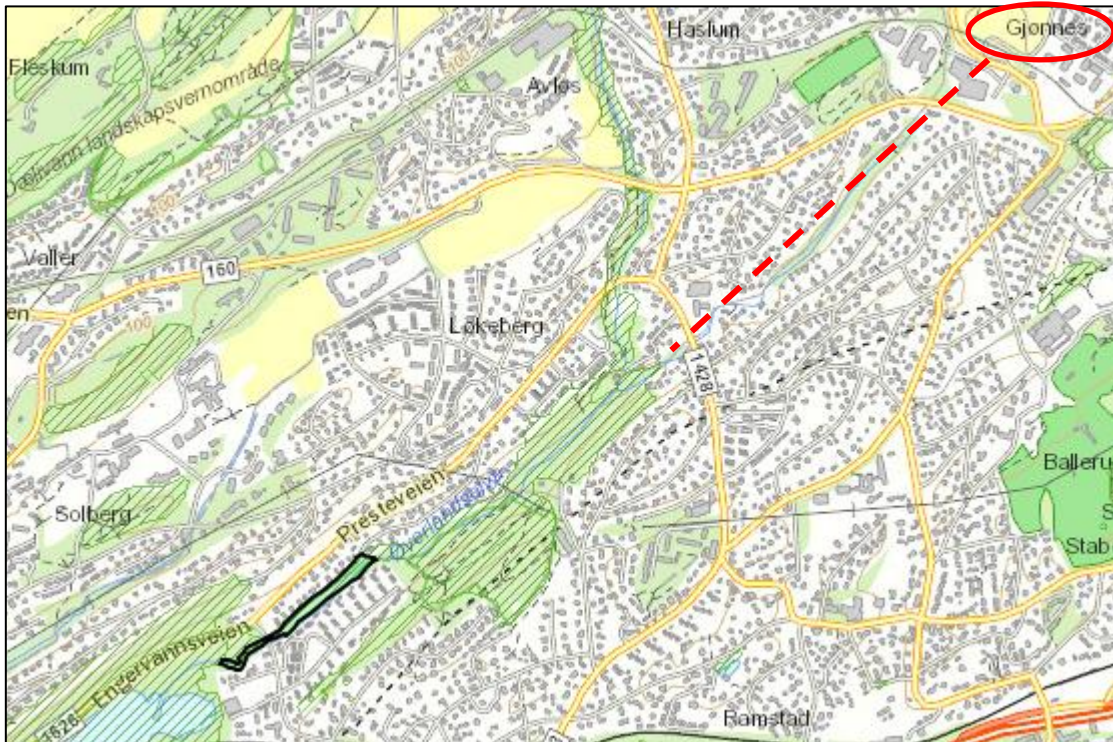
Figur 15. Kart som viser anleggsområdet på Gjønnen (rød sirkel), Nadderudbekken i rør (rød stiplet linje) og naturtypelokaliteten Øverlandselva, Kloppa sør – Engervann (sort)
