# Børselv-vassdraget, Ballangen kommune

Undersøkelser av bunnfauna, oksygenforhold vinterstid samt vannføring og vannstandsvariasjoner etter restaureringstiltak

Tittel Børselv-vassdraget, Ballangen kommune. Undersøkelser av bunnfauna, oksygenforhold vinterstid samt vannføring og vannstandsvariasjoner etter restaureringstiltak.	Løpenr. (for bestilling) 7083-2016	Dato 13.10.2016
	Prosjektnr.    Udemr. 20244	Sider            Pris 46
Forfatter(e) Karl Jan Aanes	Fagområde Vannressurs- forvaltning	Distribusjon Åpen
	Geografisk område Nordland	Trykket NIVA
Oppdragsgiver(e) Ballangen Energi AS		Oppdragsreferanse Wiggo Knutsen

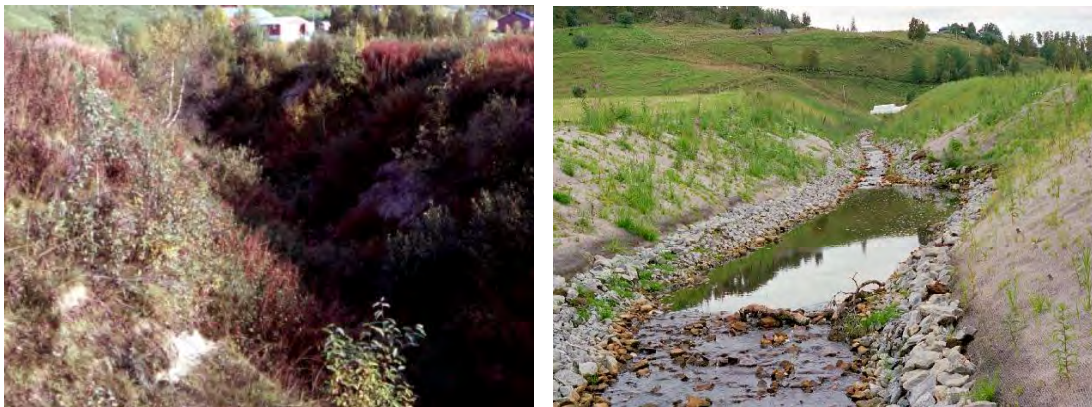
**Figur 2 .** Jordbrukskanalen fra Bruksåsmoen før og etter at tiltak ble gjennomført for å stoppe erosjon og slamtransport fra denne til Børselva. (Foto K. J. Aanes)

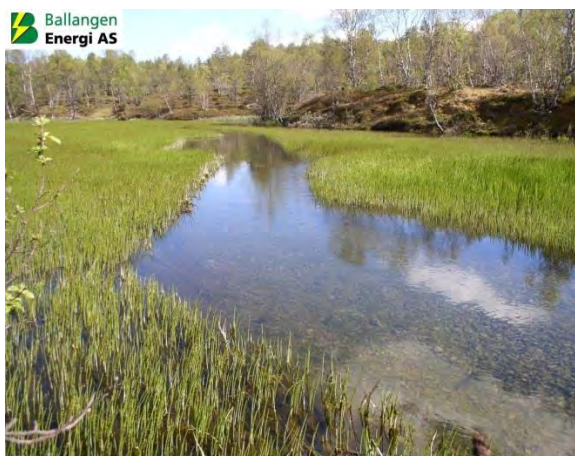
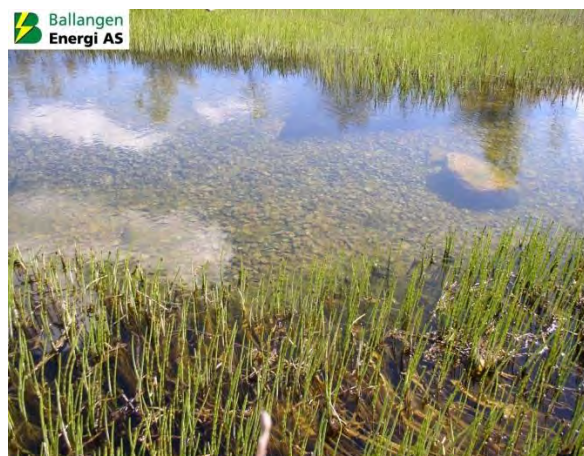
**Figur 4.** Foto tatt av lokalitet: Øvre dukområde med stasjon 2. (Foto Ballangen Energi AS).

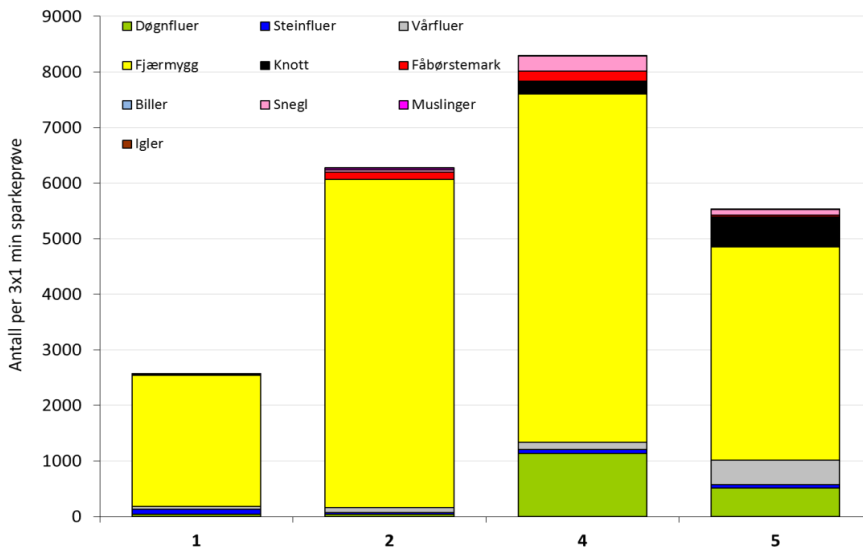
Figur 5. Bunndyrsamfunnets sammensetning (hovedgrupper) den 4. november 2014 i Børselva.

Resultatene fra bearbeidelsen av bunndyrprøvene er sammenstilt i figurene 5 til 7 og 9. I vedlegget i tabell A er enkeltresultater fra bearbeidningen av bunndyrmaterialet vist. Dataene avspeiler samfunn av bunndyr som har en relativt bra variasjon og en nær naturlig vannkvalitet i den øvre delen av vassdraget. En grafisk fremstilling av diversiteten med hensyn til viktige dyregrupper som døgn-, stein-, og vårfluer (EPT - taksa) ved prøvetidspunktet er vist i figur 9. Grupper som var særlig tallrike er på prøvetakingstidspunktet var fjærmygg, døgnfluer (av familien *Leptophlebiidae*), knott og snegler. Alle viktige dyregrupper er representert i dette materialet, men for noen er tettheten lav på enkelte stasjoner. Dette tilskrives til stor del belastningen fra næringsalter og organisk materiale (figur 5 og vedlegg A).

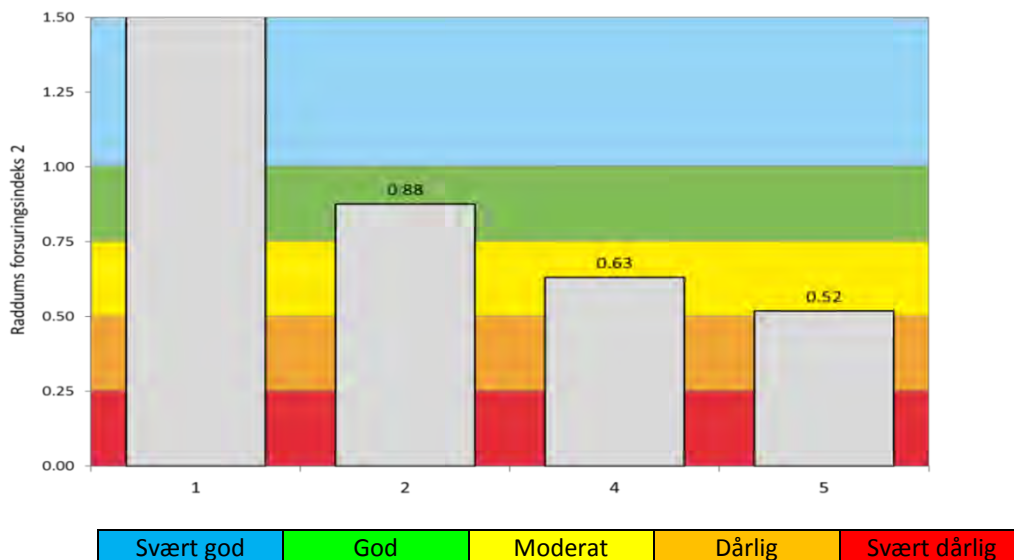
**Figur 6.** Miljøtilstanden i Børselva 4. november 2014 mht. forsuring. Data basert på bunndyrsamfunnets sammensetning og indeksen «Raddum 2» (Se kommentarer i tekst mht. stasjon 4 og 5).

Resultatene viste ingen problemer med hensyn til forsuring på de to øverste stasjonene (figur 3). Dette var heller ikke ventet da tidligere fysisk-kjemiske målinger har vist at vassdraget har en vannkvalitet med god bufferevne mot forsuring og generelt en pH nær 7 i Børselva. At samfunnet av bunndyr peker på en forsuring på stasjon 4 og 5 var uventet. Det har nok neppe noe med forsuring å gjøre, biotopen er godt egnet for denne gruppen av bunndyr så mangelen av forsuringsfølsomme arter på disse to tersklene er vanskelig å forklare. Det kan være tilfeldigheter og/eller episodiske forhold ved vannkvaliteten før prøvetaking (lav O<sub>2</sub>) som fører til at arter som skulle indikere en bedre vannkvalitet mht. forsuring ikke var tilstede i samfunnet av bunndyr når materialet ble hentet inn.

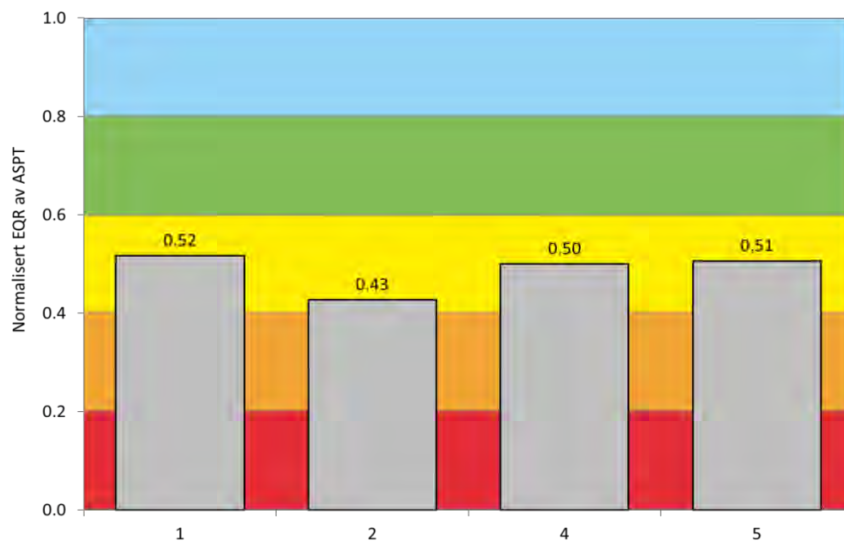
**Figur 7.** Miljøtilstand mht. organisk belastning og eutrofiering basert på bunndyrsamfunnets sammensetning og normaliserte indeksverdier for ASPT. (se figur 2 for fargeklasser).

For stasjon 1 er det noe usikkerhet knyttet til resultatet, som kan skyldes stasjonens plassering like nedstrøms dammen (utløps-effekt og/eller forhold knyttet til manøvrering av minstevannsslippet). For de

andre stasjonene samsvarer det med det inntrykket en fikk under feltarbeidet. ASPT verdiene fra vårprøvene i 2009 var for stasjon 1, 2 og 3 henholdsvis 6,19, 5,20 og 5,31.

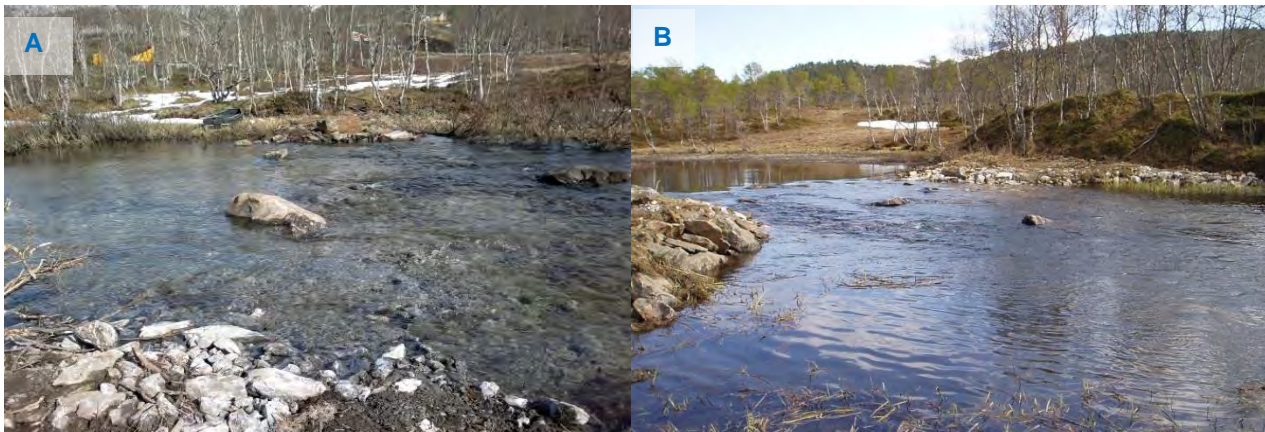
**Figur 8.** Foto av: Stasjon 4, terskelen ved den gamle skolen (A). og stasjon 5, terskelen ved Ivarsmyr. Fotoene er tatt etter at tersklene var blitt rehabilitert av Ballangen Energi AS i 2012. (Foto K. J. Aanes).

På tersklene ved skolen og ved Ivarsmyr (Figur 8) er det nå en god forekomst av bunndyr, men med et moderat mangfold. Det ble registrert henholdsvis 12 og 13 dyregrupper/-arter av både døgn-, stein- og vårfluer med gode forekomster på disse to mindre elveavsnittene. Arter som primært foretrekker hurtigrennende vann med grus-/steinsubstrat registreres, i tillegg til arter som vanligvis foretrekker i noe mer sakteflytende habitater med innslag av noe finere substrat (f.eks. *E. vulgata*).

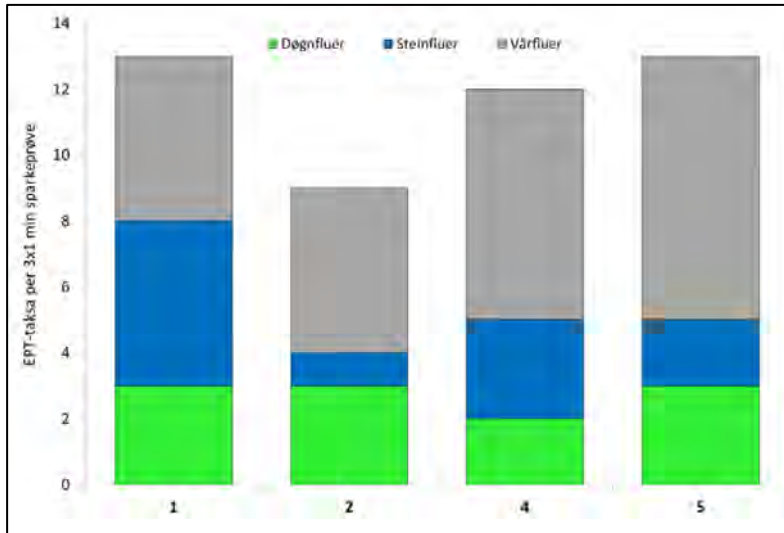
**Figur 9.** Børselva høsten 2014. Biologisk mangfold for taksa knyttet til dyregruppene døgn- stein- og vårfluer.

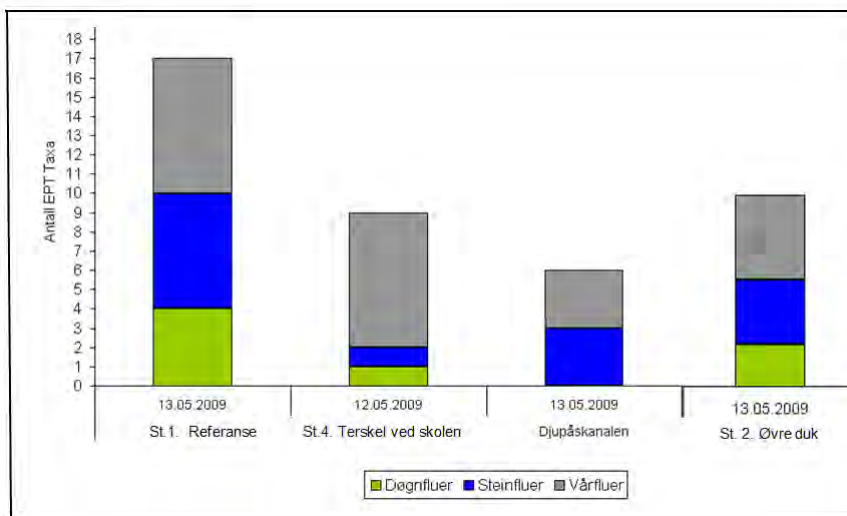
**Figur 10.** Børselva våren 2009. Biologisk mangfold for taksa knyttet til dyregruppene døgn- stein- og vårfluer.

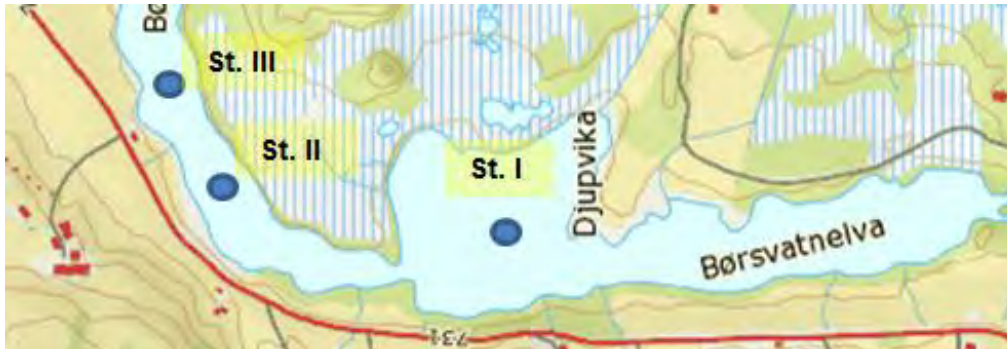
**Figur 14.** Stasjoner brukt ved oksygenmålinger i Djupvika, Børselva i 2000 og i 2010 og 2013.

Resultatene fra oksygenmålingene i Djupvika representerer enkeltmålinger på ettervinteren i årene 2000, 2010, 2013 og 2015. Dataene er vurdert ut fra kriteriesettet i tabell 6 og klassegrensene som er benyttet er relatert til 5 persentilen. I 2000 ble målingene foretatt på stasjon III og I (Figur 14) i øvre og nedre del av Djupvika. I 2010 ble tilsvarende målinger foretatt på st. II. Denne lokaliteten ble også benyttet i 2013, men da supplert med en stasjon I og III.

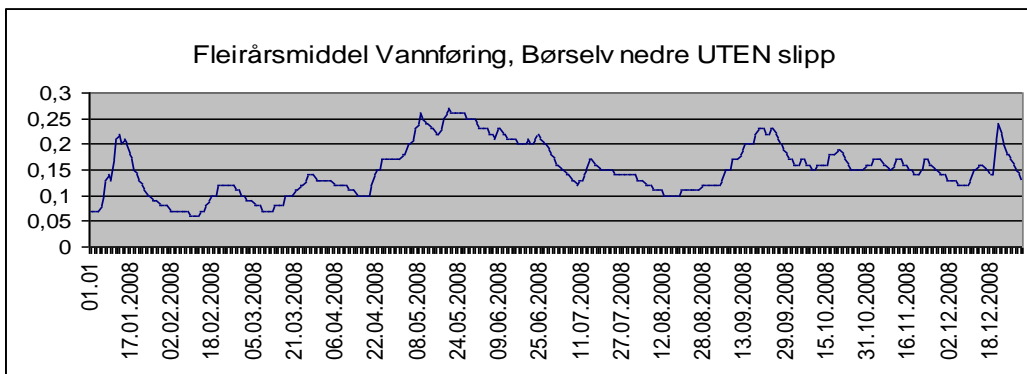
**Figur 18.** Midlere restvannføring ( $\text{m}^3/\text{s}$ ) gitt som flerårsmiddel ved Ivarsmyr uten vannslipp fra dammen.

Den fremtidige vannføringen i Børselv-vassdraget vil være summen av den restvannføringen som nedbørfeltet nedstrøms dammen gir (figur 18) og det slippet som skjer via dammen. Restvannføring i vassdraget speiler det naturlige avrenningsmønsteret for restfeltet og nærliggende er det at vannslippet fra dammen følger dette og eventuelt forsterker det i kritiske perioder.

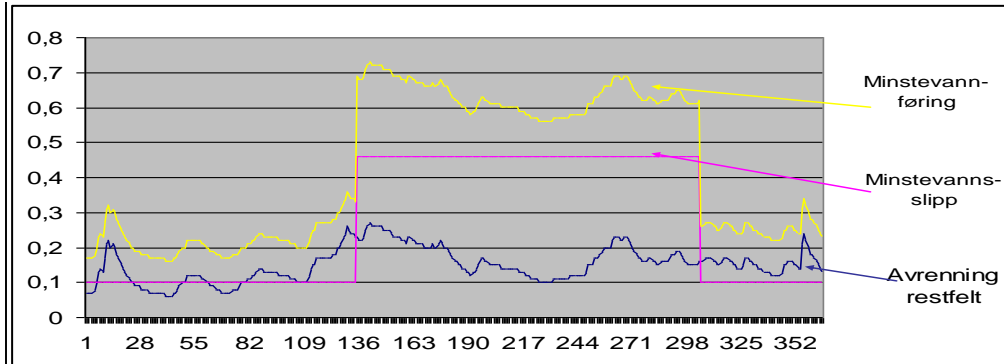
**Figur 19A.** Midlere vannføring ved Ivarsmyr med et konstant sommer-slipp fra dammen på  $0,46 \text{ m}^3/\text{s}$ .

Et eksempel på hvordan vannføringsforholdene vil bli ved Ivarsmyr i sommerperioden med vannslipp fra dammen er vist i figurene 19A og B. Den første figuren (A) viser hvordan vannføringen vil bli ved et konstant vannslipp på  $0,46 \text{ m}^3/\text{s}$  og B når en også benytter resterende vannmengder (opp mot maksimum som kan slippes i henhold til konsesjonen) til to spyleflommer. Dette var noen eksempler, men her er det mange muligheter til fordeling av vannet, og store vannmengder tilgjengelig hvis en toner ned kravet til spyleflommer og lar behovet i vassdraget prege fordelingen over sommerhalvåret, ja hele året om det åpnes opp en mulighet for det.

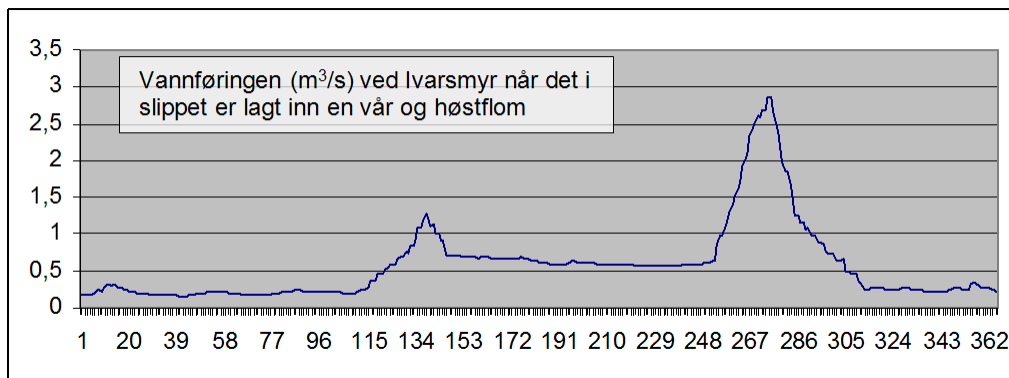
**Figur 19 B.** Eksempel på midlere vannføring ved Ivarsmyr ved maksimalt årlig vannslipp. Det er benyttet et konstant slipp fra dammen på  $0,46 \text{ m}^3/\text{s}$  i sommerperioden og videre er det lagt inn to «spyleflommer» tidlig og sent i sommerperioden (Vårflom: ca.  $0,9 \text{ mill m}^3$  og Høstflom ca.  $4 \text{ mill m}^3$ ).

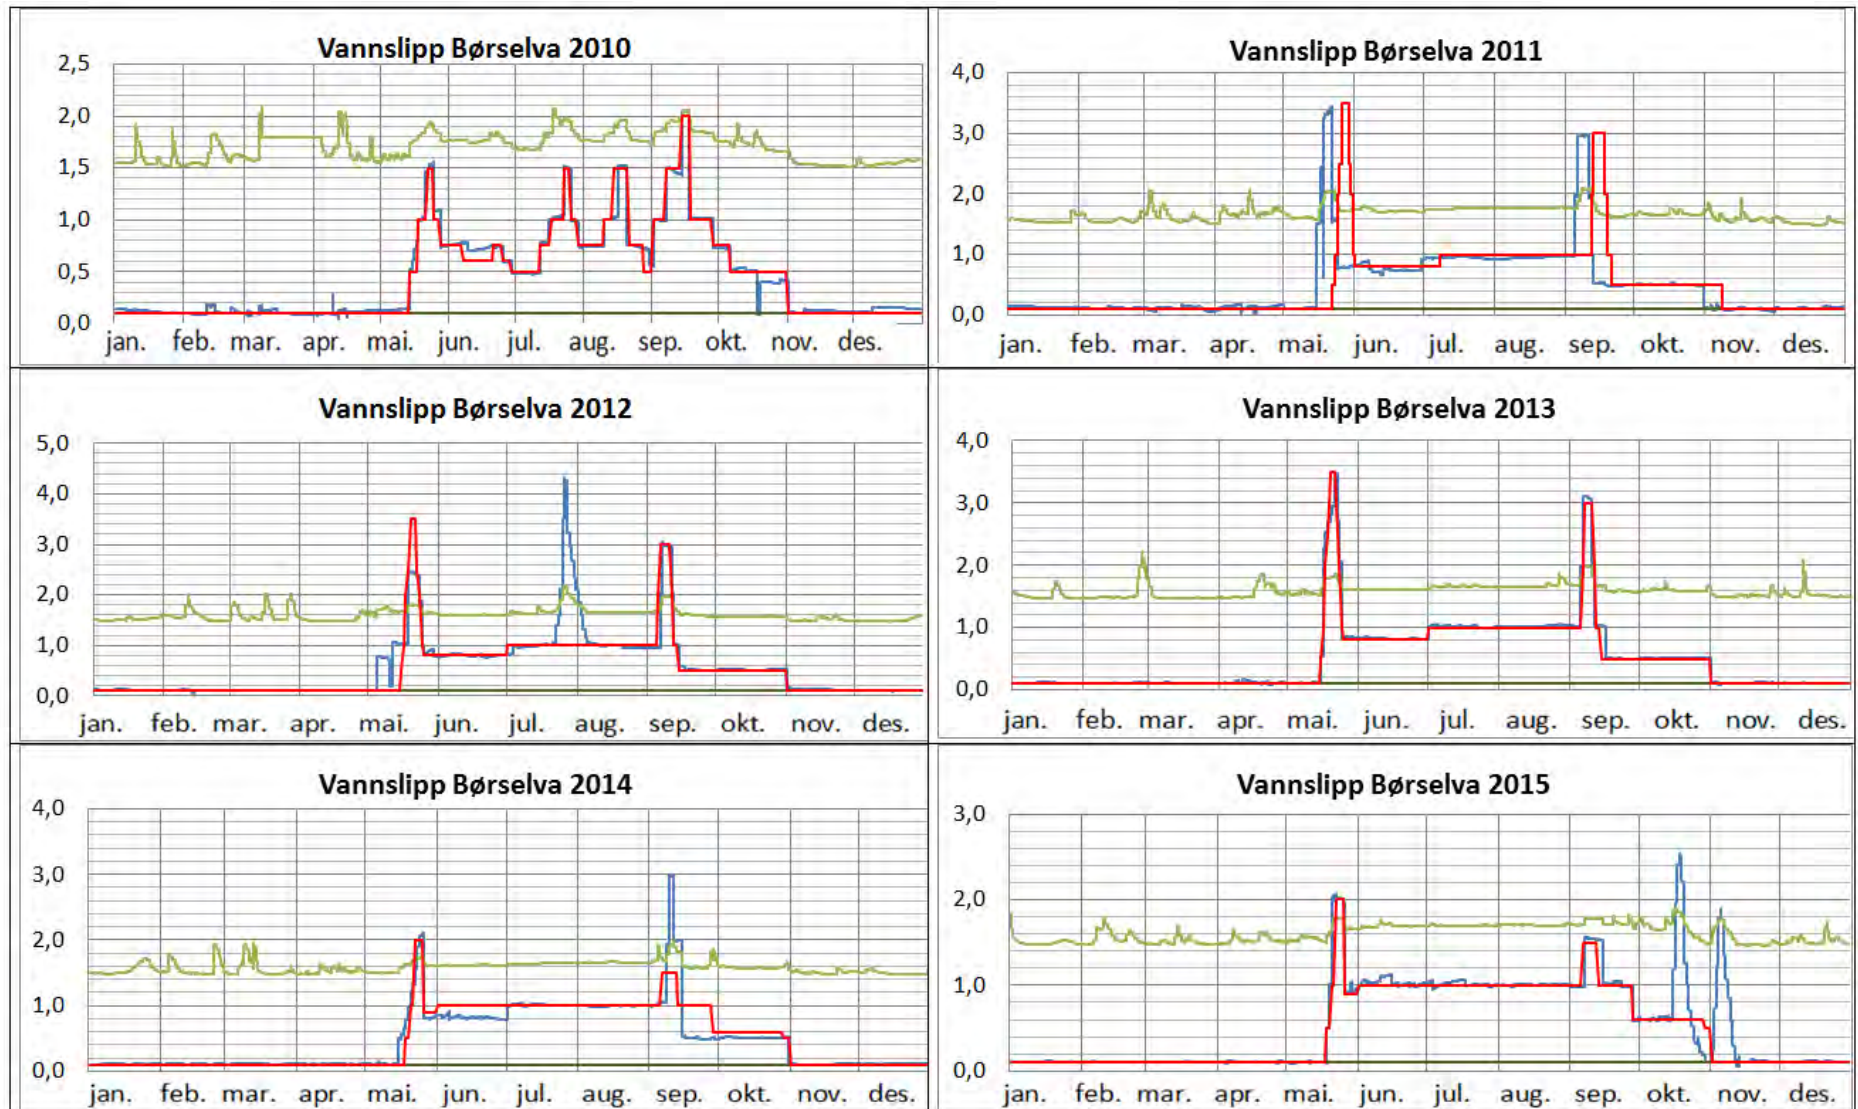
**Figur 20.** Vannføringskurver for prøveperioden 2010 til 2015 med vannstand Djupvika (grønn kurve) planlagt vannslipp (rød kurve), årlig vannslipp (blå kurve) og krav vintervannslipp 100 liter /sek (svart kurve). Se tabell for data om månedlig samlet vannslipp og tilhørende matrise samt årsvolum.

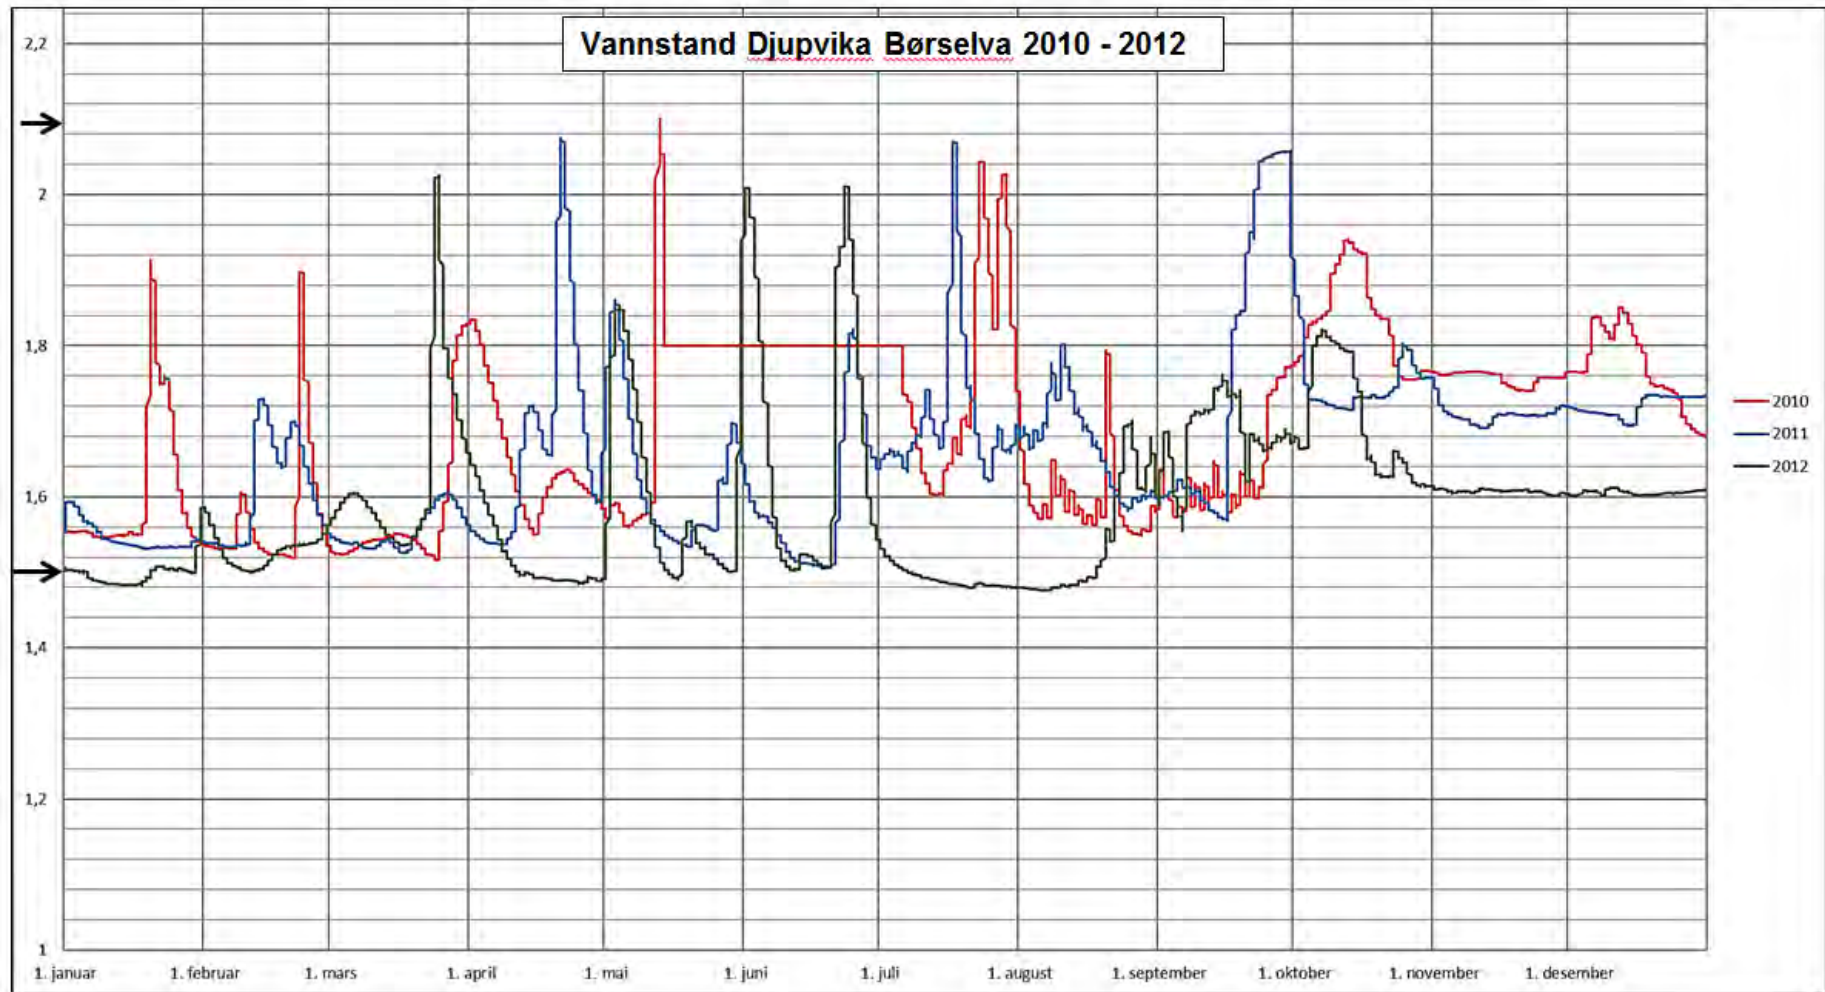
Figur 21. Resultater fra målinger av vannstandsvariasjoner i Djupvika i Børselva fra årene 2010 – 2012.

En viktig faktor som vil være bestemmende for fremtidige krav til vannslipp er hvordan vannstandsvariasjonen i Djupvika responderer og at disse ikke blir for store. Målingene viser i perioden 2010 – 2013 en vannstandsvariasjon gjennom året som i Djupvika (figur 21) varierer med ca.  $0,6 \text{ m}$  og det er i perioden mange flommer hvor vannstanden ganske raskt stiger med ca.  $0,5 \text{ m}$ . I den neste tre års perioden har vi fått et mere avslepet mønster når det gjelder vannstandsvariasjonene i Djupvika (figur 22). Bortsett fra spesielle perioder, som tidlig og sent i 2013 da vannstanden steg en hel del (ca.  $0,75 \text{ m}$ ), er vannstanden langt mer stabil i denne tre års perioden. Dette har blant annet sammenheng med endringene av tersklene nedstrøms som nok har bidratt til dette sammen med det aktuelle vannslippet disse årene. Ellers er det også en noe lavere vannstand (pga. terskel-endringene) nå etter 2013 enn i treårsperioden forut. Videre vil

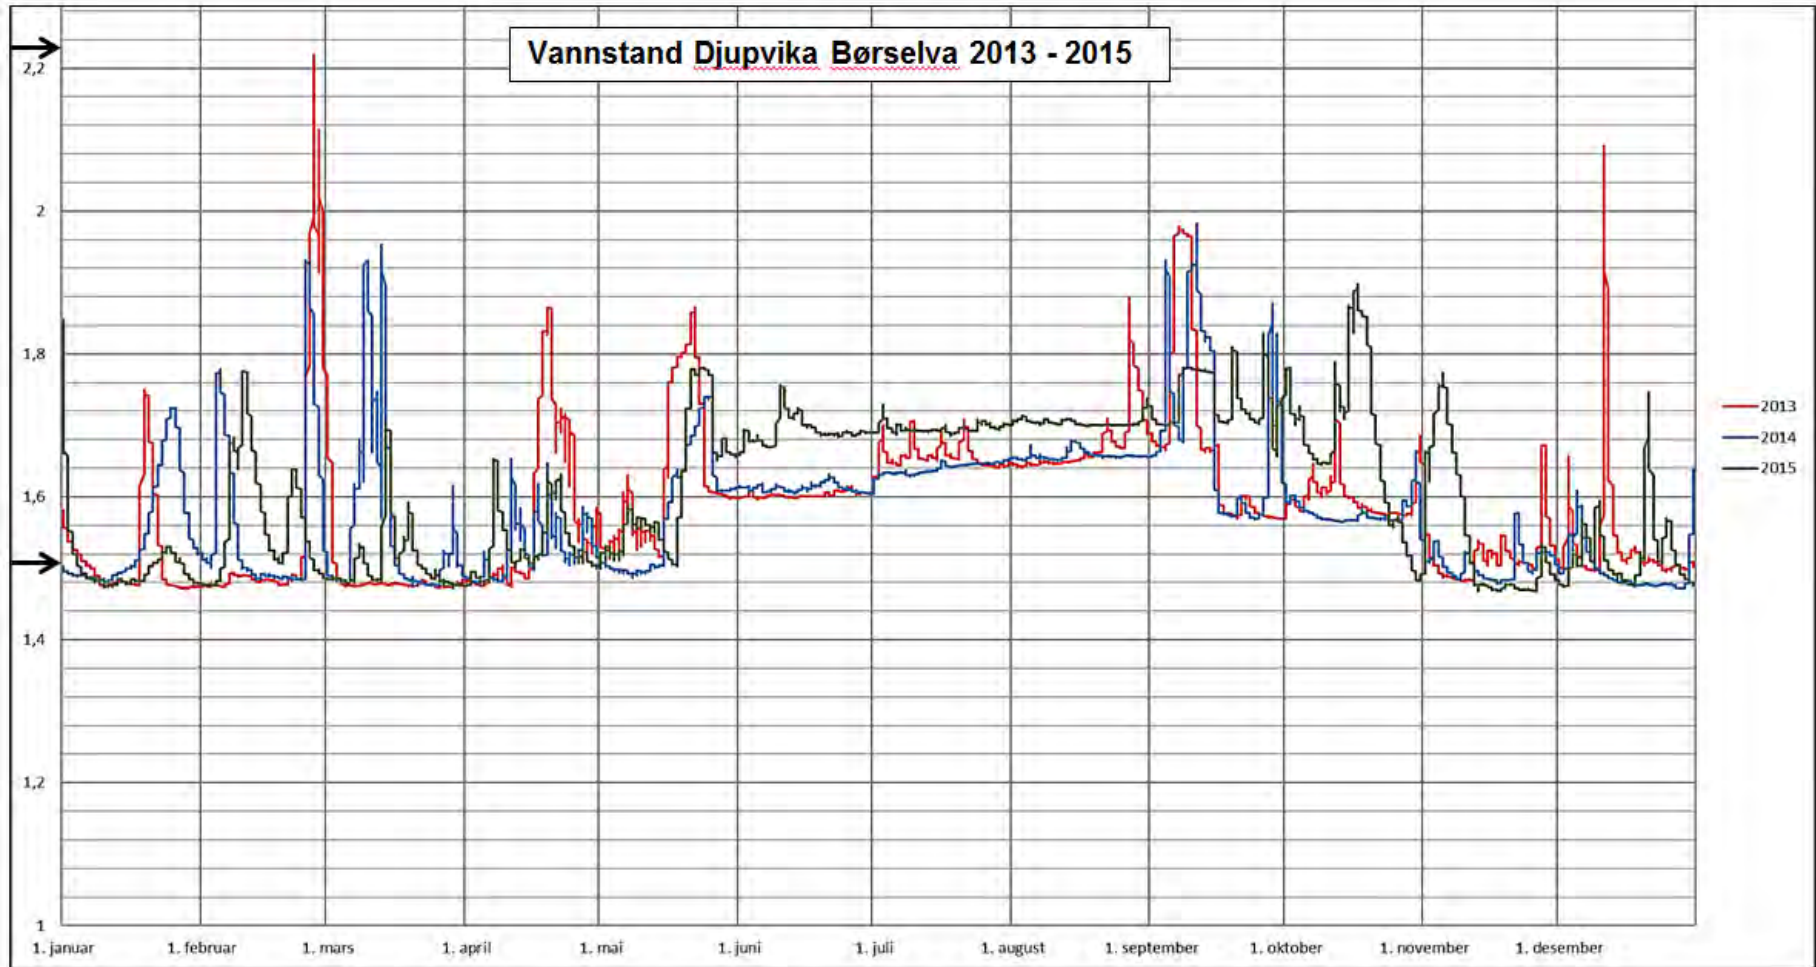
Figur 22. Resultater fra målinger av vannstandsvariasjoner i Djupvika i Børselva fra årene 2013 – 2015.
