Olderøya småbåthavner, Hitra

Miljøgeologisk undersøkelse av sedimenter i sjø

DATO / REVISJON: 20. mai 2021 / 00

DOKUMENTKODE: 10225447-01-RIGm-RAP-001

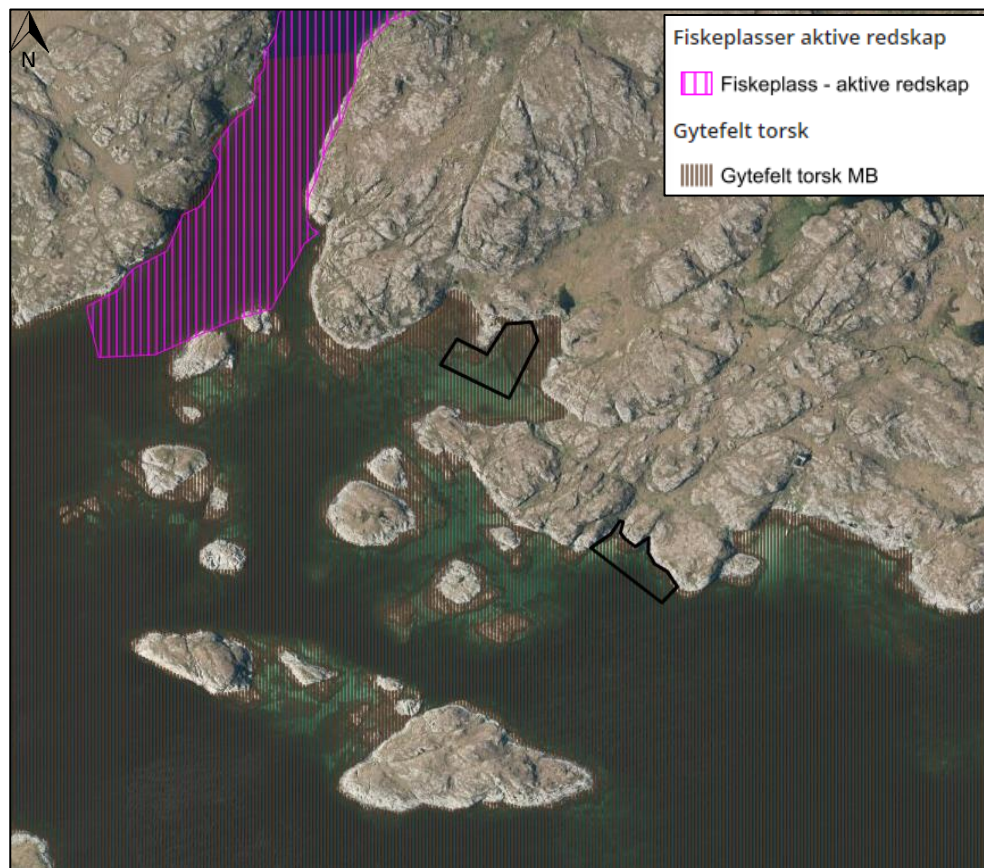
Figur 1-3 Fiskeriverdier i og ved tiltaksområdene (kilde: www.kart.kystverket.no).

Det er registrert et område for fiske etter sild med aktive redskaper vest for tiltaksområdene. Tiltaksområdene ligger i et gytefelt for torsk som strekker seg langs hele nordvestre side av Hitra (Faksvågsvaet, B - regionalt viktig gytefelt). Se figur 1-3 for oversikt over registrerte fiskeriverdier ved tiltaksområdet.

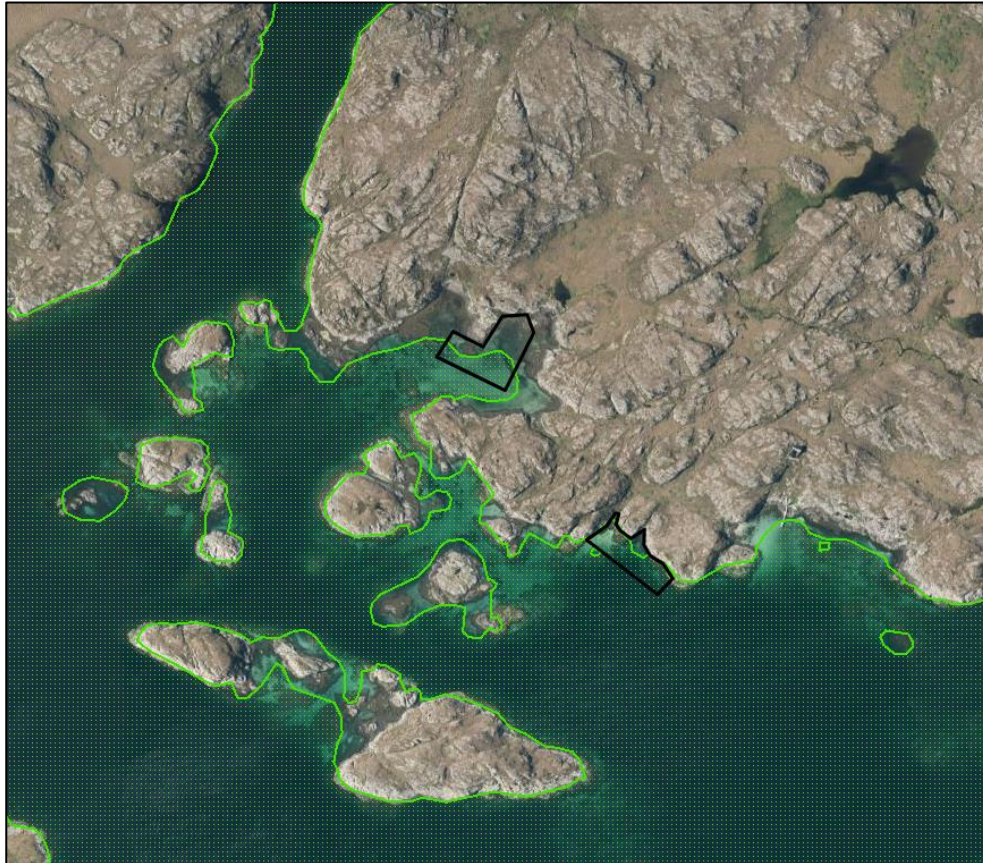
Figur 1-4 Marine naturtyper (større kamskjellforekomst – Hitra nordvest) (kilde: www.kart.kystverket.no).

Tiltaksområdet ligger i en større kamskjellforekomst som er verdisatt til «svært viktig», se Figur 1-4 og www.naturbase.no. Ca. 1-2 km vest for tiltaksområdet er det også registrert naturtype skjellsand (verdisatt til «svært viktig»). Sistnevnte naturtype er basert på modellering.

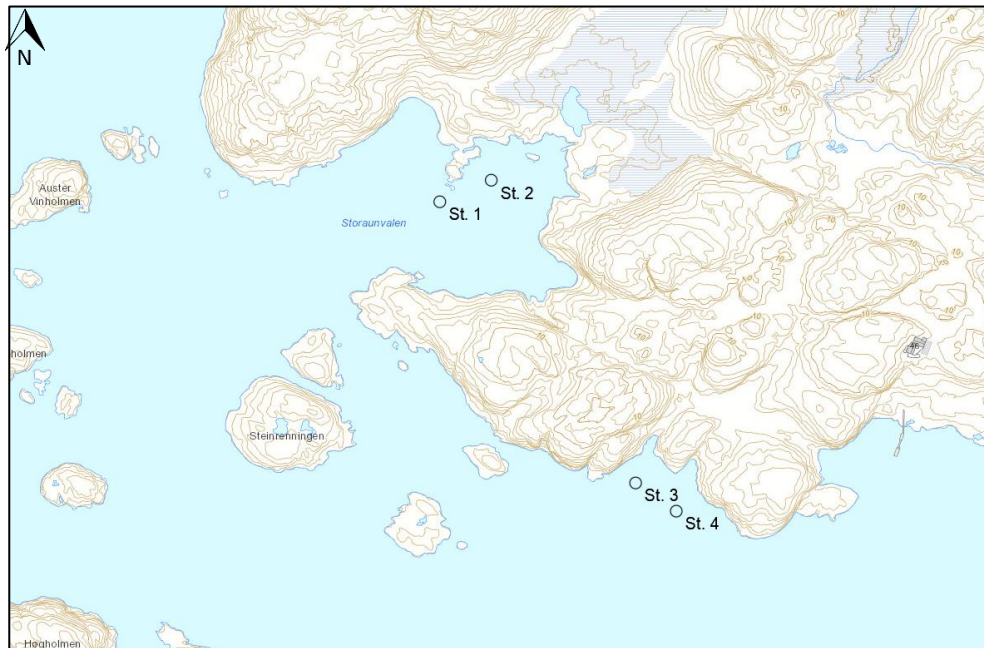
Figur 2-1 Prøvestasjoner i de to tiltaksområdene.

Prøvetaking ble utført med en van Veen-grabb (1000 cm²). Det ble tatt opp prøver fra til sammen 4 stasjoner. Sedimentprøvene ble inspisert i felt og beskrevet med tanke på kornstørrelse, farge, lukt og organisk innhold. Prøvematerialet representerer de øverste 10 cm av sedimentene. Analyserte prøver er blandprøver av 3-4 grabbhiv på hver enkelt stasjon. Stasjonsdyp er avlest på stedet. Koordinatene er oppgitt i EUREF89 UTM32. Se posisjoner og sedimentbeskrivelser i tabell 3-1 og stasjoner i figur 2-1.

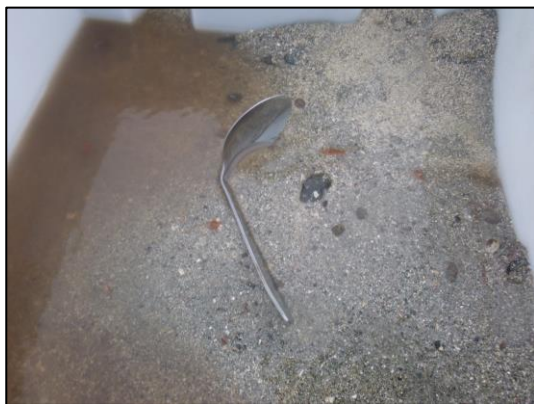
Figur 3-1 Bilde av sedimenter fra st. 1.

Lokalisering av prøvestasjoner, stasjonsdyp samt visuell beskrivelse av sedimentprøvene er gitt i Tabell 3-1. Det ble observert skjellsand på alle fire stasjonene, og varierende dekke av tang. Plassering av prøvepunkter ble tilpasset felter uten tang. Det ble foretatt flere bomskudd pga. stein som kilte seg i grabbåpningen eller manglende sediment i grabben. På grunn av liten vanddybde og skjellsand med relativt fast overflate, lot det seg ikke gjøre å få opp prøver fra øverste 10 cm i alle stasjonene da grabben ikke trengte så langt ned i substratet.

Figur 3-1 og figur 3-2 viser bilder av prøvematerialet tatt under prøvetaking.

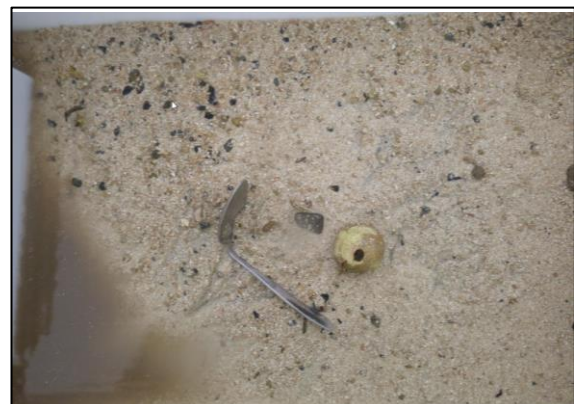
Figur 3-2 Bilde av sedimenter fra st. 3.
