# SØKNAD OM MUDRING, DUMPING OG UTFYLLING I SJØ OG VASSDRAG

Tittel på søknaden/prosjektet (med stedsnavn)	
Galtneset, utfylling i sjø vest	
Kommune Meløy Kommune (1837)	
Navn på søker (tiltakseier)	Org. nummer
Æsvik Eiendom as	993795267
Adresse Vall 32, 8170 Engavågen	
Telefon	E-post
90669703	atorris@gmail.com
Kontaktperson ev. ansvarlig søker/konsulent Nymo Takst og byggekontroll v/ Svein Ole Nymo	
Telefon	E-post
95288718	svein@nymo-tbk.no

# Miljøundersøkelse i forbindelse med søknad om utfylling i Æsvika

Argus-rapport nr. 426-05-22

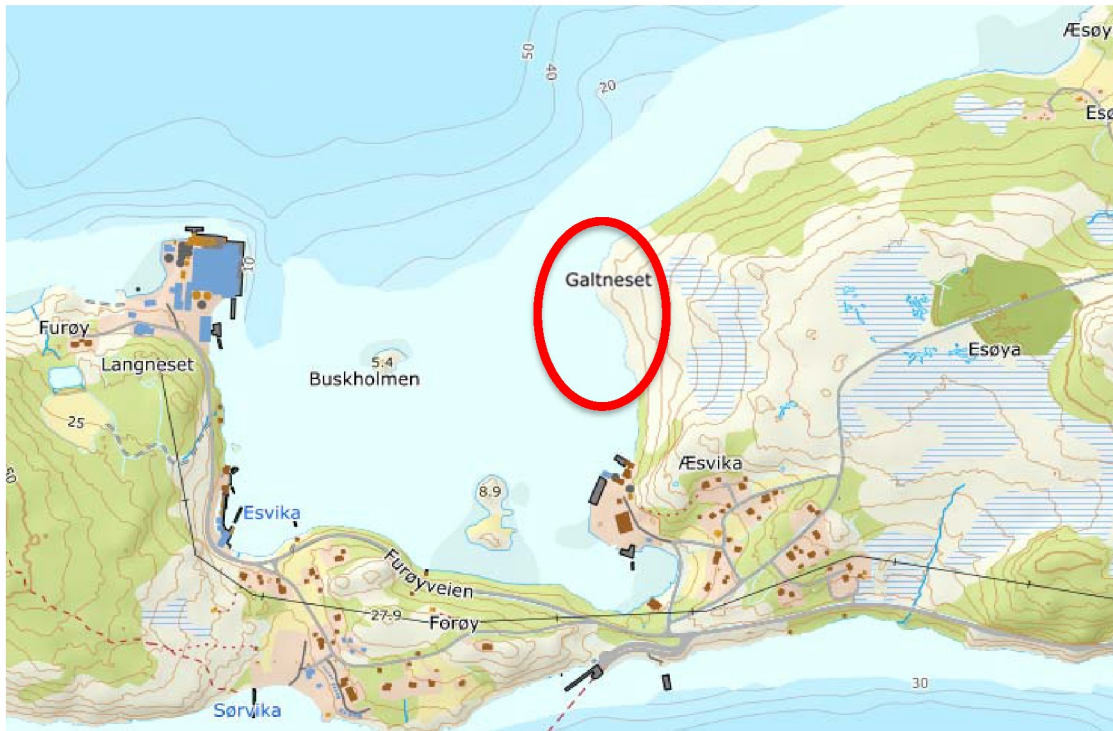
Figur 1: Oversiktskart over det aktuelle området [norgeskart.no].

Galtneset ligger på Esøya i Meløy kommune. Kote minus 20 ligger ca. 300 m fra land, og sjøbunnen har gjennomsnittlig helning ca. 1:15 ut dit. Fra kote minus 20 og ut til kote minus 50 har sjøbunnen helning ca. 1:7. Terrenget på land har også gjennomsnittlig helning 1:7. På land er det stedvis berg i dagen. Figur 1 viser et kartutsnitt over området, og Figur 2 viser flyfoto over området.
