BERGEN KOMMUNE

TILTAKSPLAN FOR FORURENSET SJØBUNN I VÅGEN, BERGEN

VERSJON REV02, DESEMBER 2024

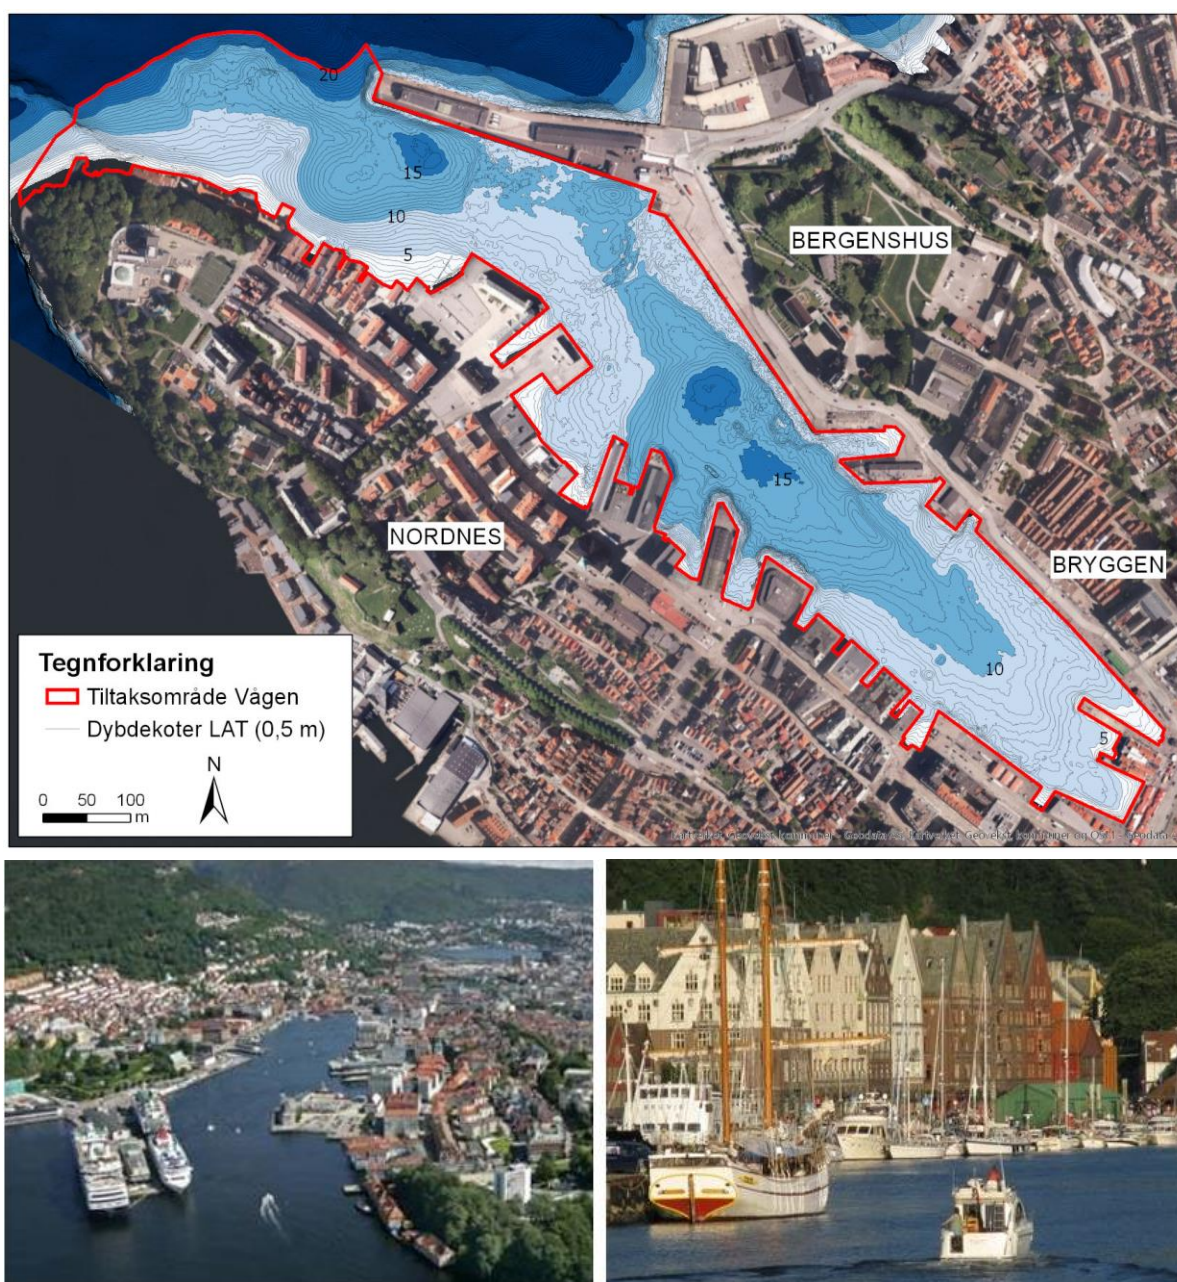
Figur 2 Oversiktskart Vågen (foto: www.brann.no, www.panoramico.com).

Vågen ligger i Bergen sentrum og er omkranset av bybebyggelse og kaier (Figur 1 og Figur 2). Tiltaksområdet har et areal på ca. 275 000 m² og er avgrenset av 20 m dybdekoten i den ytre delen av Vågen. Sjøarealet rundt en badeplass ytterst på Nordnes i nordvest er også inkludert i tiltaksområdet. Vågen er en travel havn og et viktig element i bybildet.

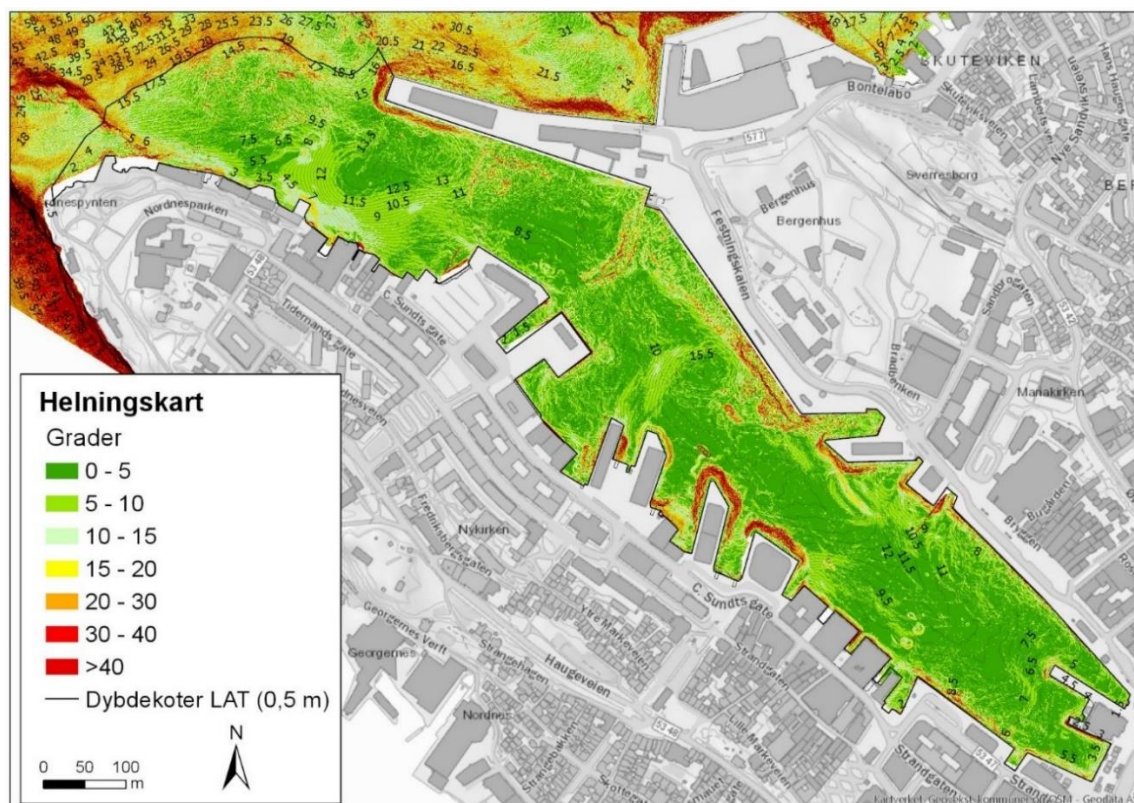
Figur 4 Kart som viser helningen på sjøbunnen i tiltaksområdet (grader) og dybdekoter (LAT).

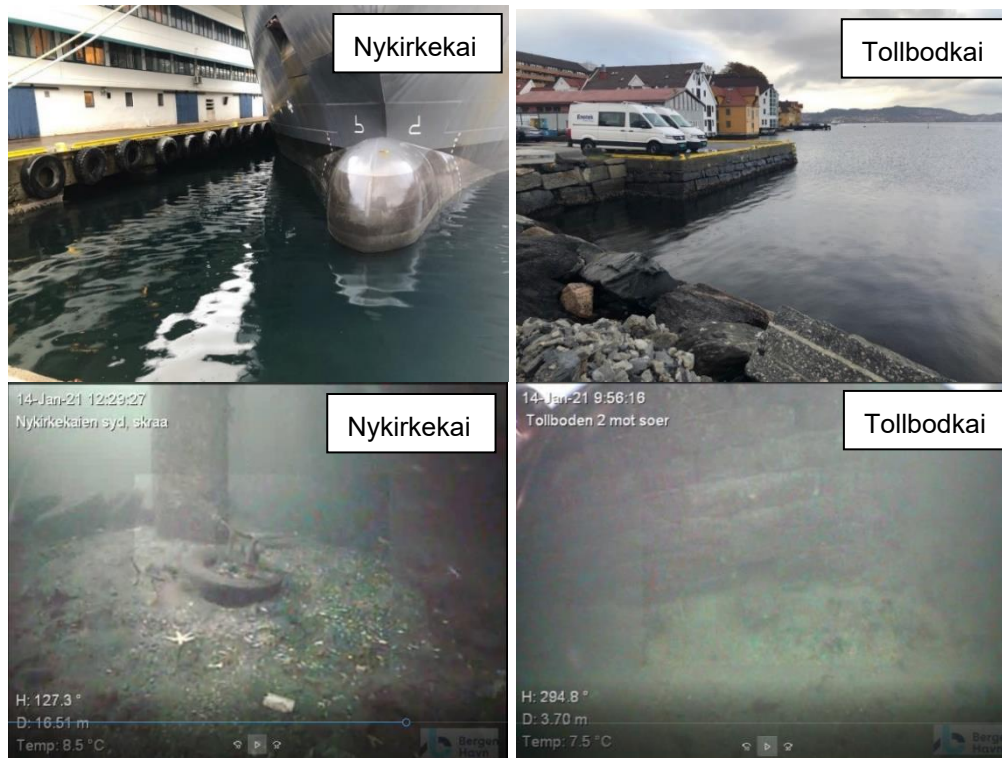
Figur 9 Nykirkekai står på peler (venstre) mens Tollbodkai har murt front (høyre) (kilde: ROV-undersøkelse utført av Bergen Havn, januar 2021).

Enkelte kaier i Vågen står helt eller delvis på peler. Dette gjelder primært Nykirkekai sør, deler av Nykirkekai nord, området mellom Nykirkekaiene, Skolten syd 3, deler av Skolten syd 2, deler av Zachariasbryggen, samt kaien til Havforskningsinstituttet ytterst i Vågen (Figur 7 og Figur 8). I tillegg står enkelte bygninger langs vestsiden av Vågen delvis på peler. I områdene under disse kaiene og byggene er det påvist/kan det finnes sediment som potensielt er forurenset. ROV-undersøkelser har blant annet påvist mye finstoff under Nykirkekaiene og kaien til Havforskningsinstituttet (nordvest for Tollbodkaien), og disse områdene må inkluderes i tiltaksvurderingen. Under enkelte andre kaier eller bygg er det usikkert hvor langt inn finstoffet strekker seg. Det er valgt å inkludere et areal på ca. 5000 m² i det totale tiltaksarealet i Vågen på 275 000 m² for å ta høyde for områder der det finnes finstoff under kaier/bygg. Kaier og bygninger som ikke står på peler har murt front (Figur 8 og Figur 9).

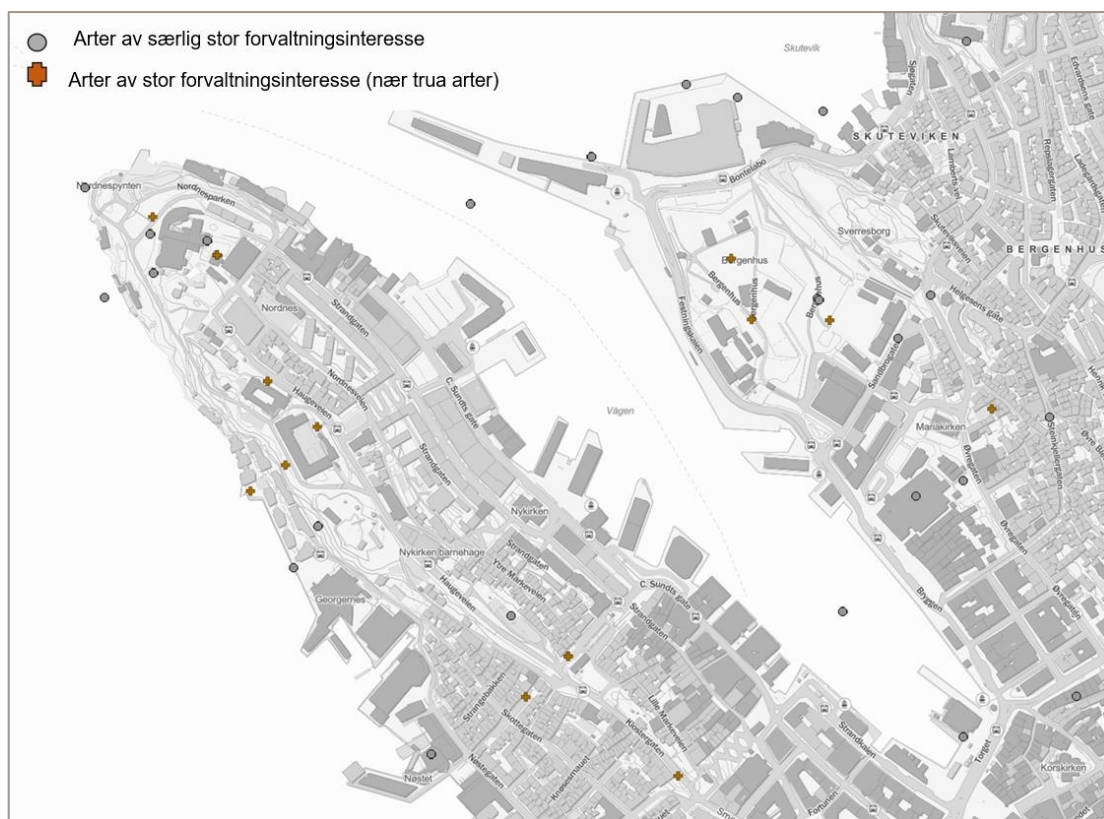
Figur 11 Kartutsnitt fra Naturbase med registreringene i tiltaksområdet (iht. søk utført 02.12.24).

I databasen Naturbase er det registrert følgende arter av særlig stor forvaltningsinteresse i tiltaksområdet i henhold til søk utført 02.12.24: hettemåke, lomvi, ærfugl, praktærfugl, fiskemåke, vandrefalk og stær (Figur 11). Det er ikke registrert mudderbukter eller ålegressenger i eller i nærheten av tiltaksområdet.

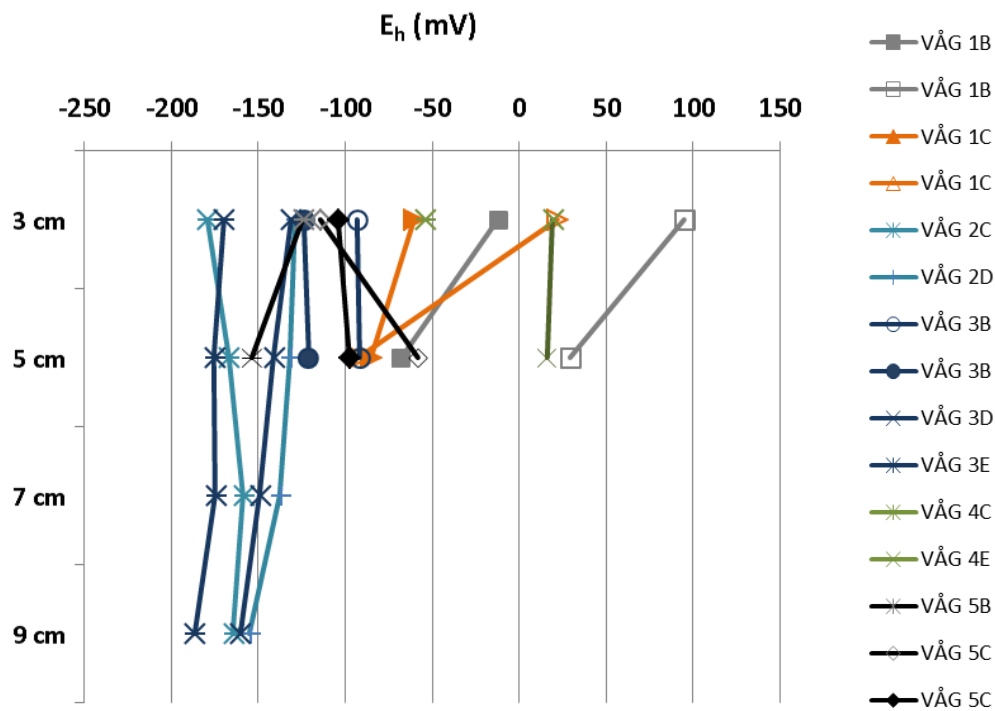
Figur 25 Redoks (mV) ved ulike dyp i sedimentprøver fra Vågen

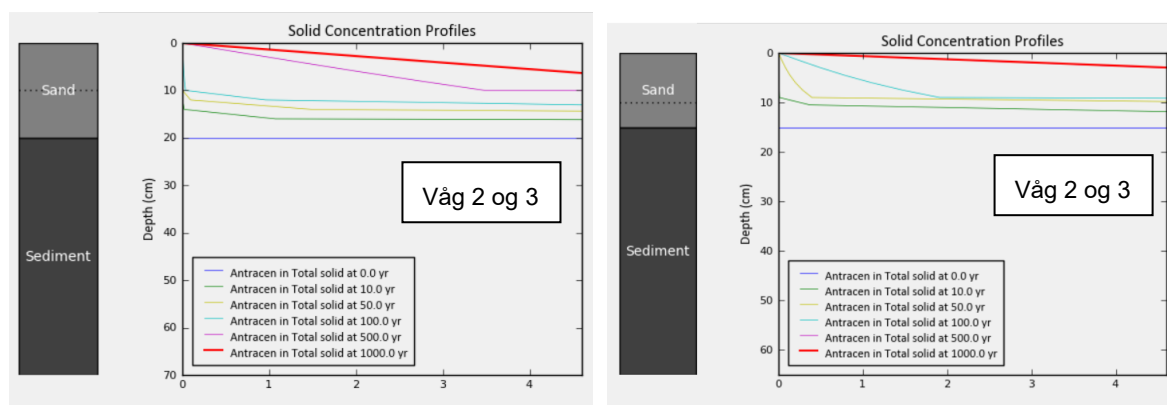
Kravet tilfredsstilt ved 20 cm sandlag (figur til venstre), men ikke ved 15 cm sandlag (figur til høyre)

Figur 30 Resultater fra modelleringen av det kjemiske isolasjonslaget for antracen for delområde Våg 2/Våg 3 (se Figur 15 for delområder). X-aksen er kun vist opp til øvre grense for tilstandsklasse II (4,6 µg/kg for antracen). Kravet overholdes dersom rød linje (1000 år) krysser y-aksen under 5 cm dybde. Ved 20 cm sandlag er dette kravet oppfylt (figur til venstre), mens kravet ikke er oppfylt ved et 15 cm sandlag (figur til høyre).

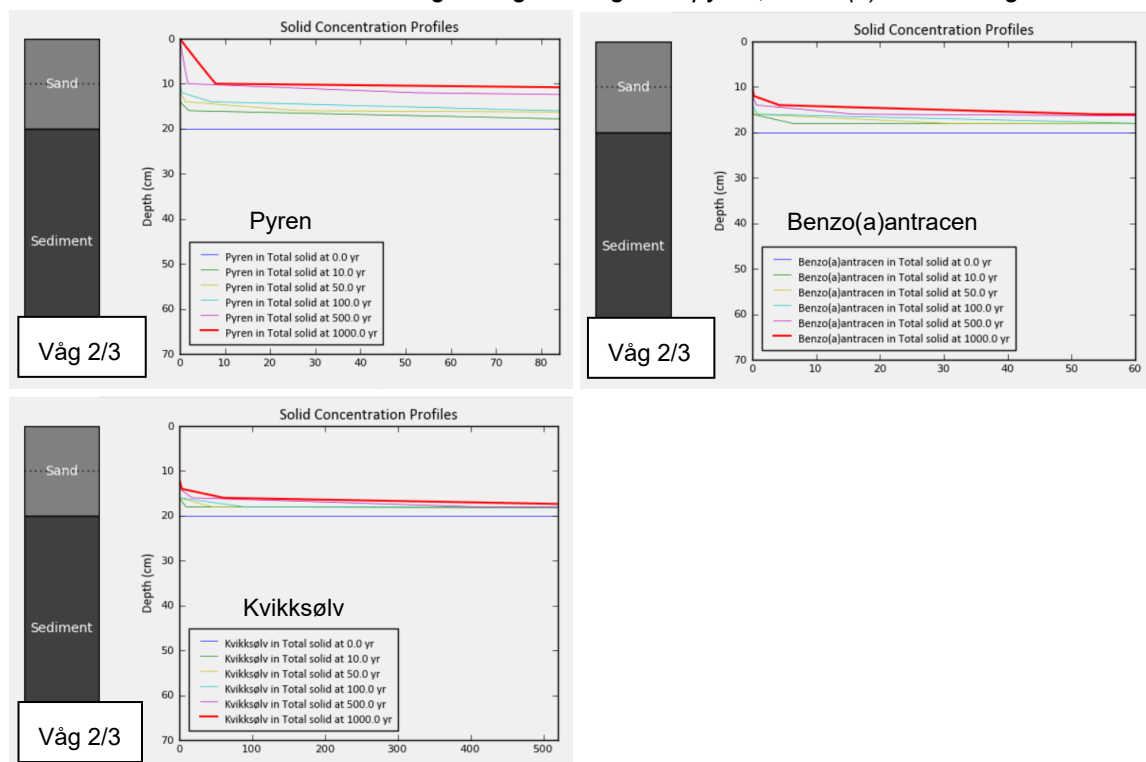
Figur 32 Resultater fra modelleringen av det kjemiske isolasjonslaget for pyren, benzo(a)antracenen og kvikksølv for delområdene Våg 2/3 (se Figur 15 for delområder). Kravet overholdes dersom rød linje (1000 år) krysser y-aksen under 5 cm dybde. Kravet er oppfylt ved et ca. 20 cm sandlag med god margin for både pyren, benzo(a)antracenen og kvikksølv. Modelleringen viste de samme resultatene for de andre delområdene.

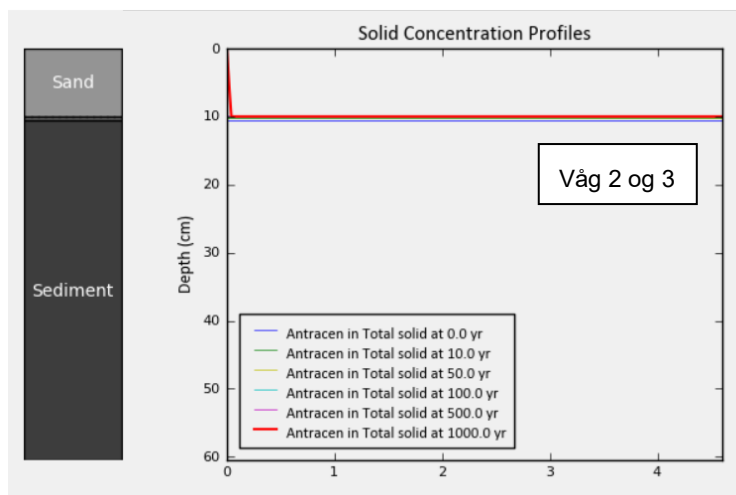
Figur 33 Resultater fra modelleringen av det kjemiske isolasjonslag med en kombinasjon av 10 cm sand og 0,5 cm (2 kg/m^2) aktivt kull for antracenen for delområde Våg 2/Våg 3. X-aksen er kun vist opp til øvre grense for tilstandsklasse II ($4,6 \mu\text{g/kg}$ for antracenen). Kravet overholdes dersom rød linje (1000 år) krysser y-aksen under 5 cm dybde. Modelleringen viste de samme resultatene for de andre delområdene.

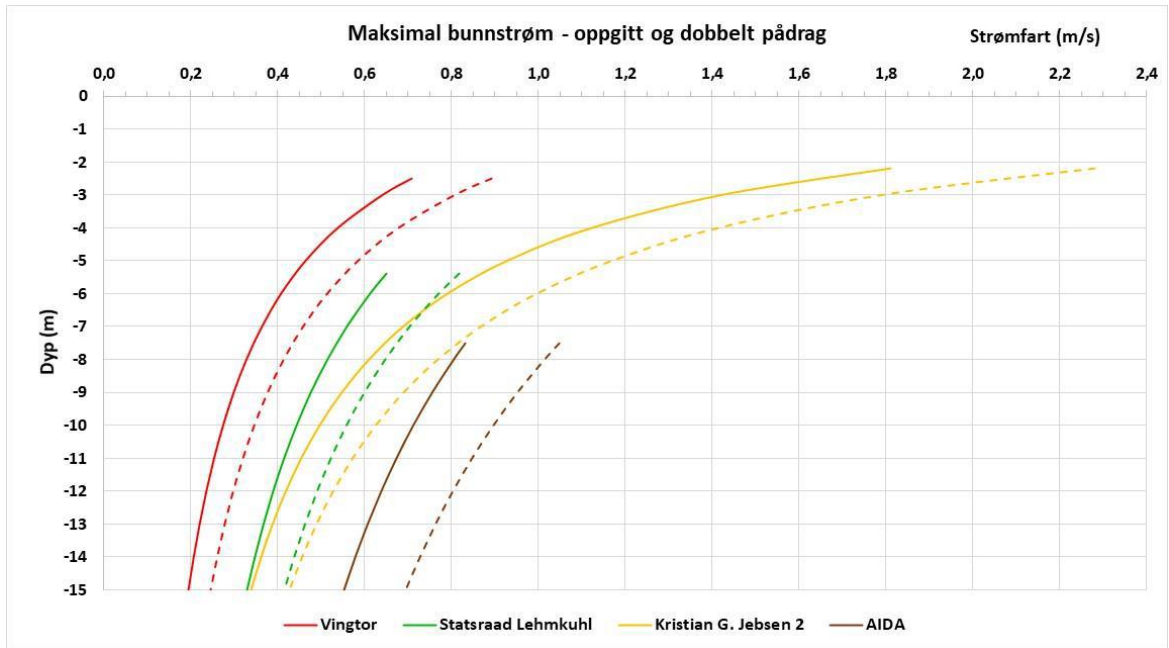
Figur 35 Maksimal propellstrøm ved bunnen for oppgitt motorpådrag (heltrukken kurve) og dobbelt motorpådrag (stiplet kurve) for vanddyb ned til 15 m (Eidnes, 2021).

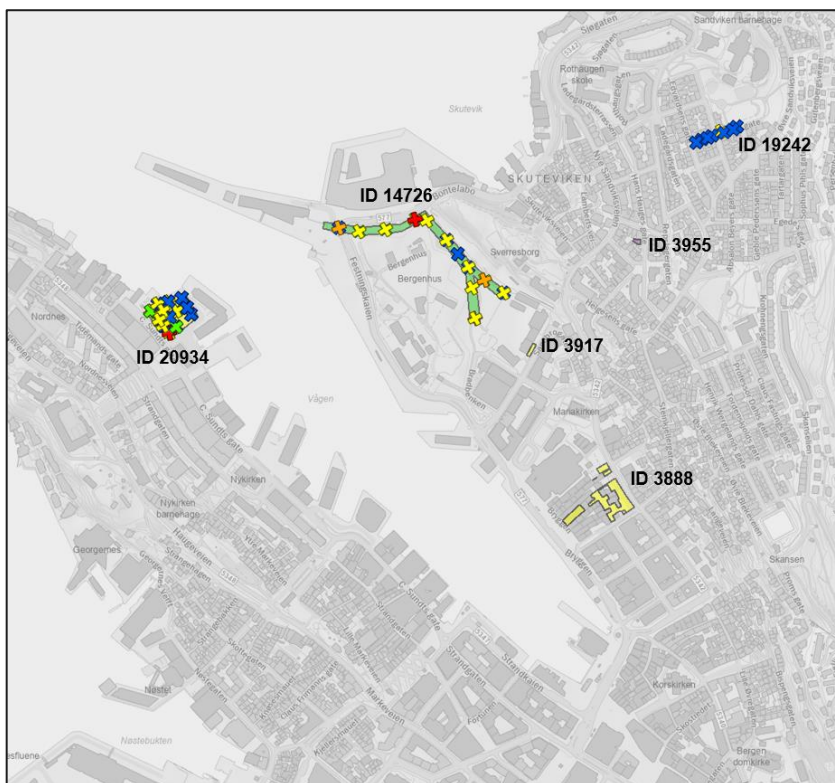
Figur 38 Utsnitt av Grunnforurensningsdatabasen for nedslagsfeltet til Vågen 02.12.24.

Det ble gjennomført søk i Miljødirektoratets database Grunnforurensning 02.12.24 som viste seks registrerte lokaliteter i nedslagsfeltet til Vågen (Figur 38):

- › Lokalitet ID 3917 "DKV, vaskeplass": Registrert med påvirkningsgrad 2 "Akseptabel tilstand med dagens arealbruk".
- › Lokalitet ID 3888 "Svensgården, Bryggen": Registrert med påvirkningsgrad 2 "Akseptabel tilstand med dagens arealbruk".
- › Lokalitet ID 14726 "Kabeltrase Koengen": Registrert med påvirkningsgrad 1 "Lite eller ikke forurenset – ikke behov for tiltak uansett arealbruk".
- › Lokalitet ID 3955 "M. Waages Småindustri (nedlagt)": Registrert med påvirkningsgrad "Mistanke om forurensning".
- › Lokalitet ID 20934 «Tollbodkaien»: Registrert med påvirkningsgrad 2 «Akseptabel tilstand med dagens arealbruk»
- › Lokalitet ID 19242 «Martin Vahls gate, Sandviken»: Registrert med påvirkningsgrad 2 «Akseptabel tilstand med dagens arealbruk»

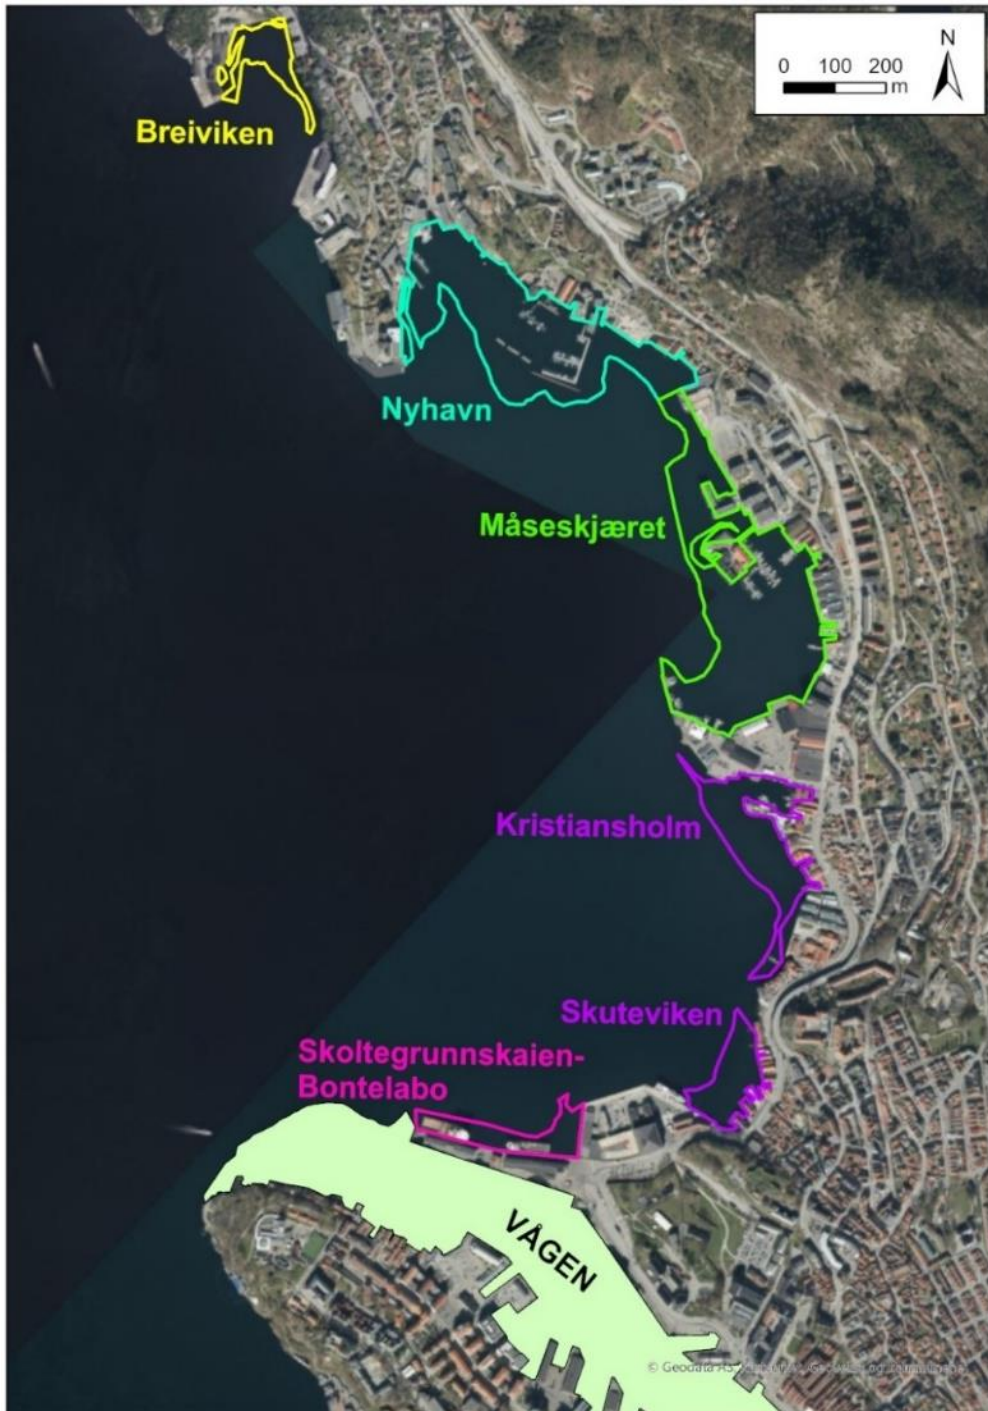
Figur 41 Kart over Vågen og delområder i Sandviken. Delområdene er avgrenset mot Byfjorden ved kote -20 m. Bratte areal og mindre forurensede områder mellom kote 0 og - 20 m er ikke inkludert i delområdene.

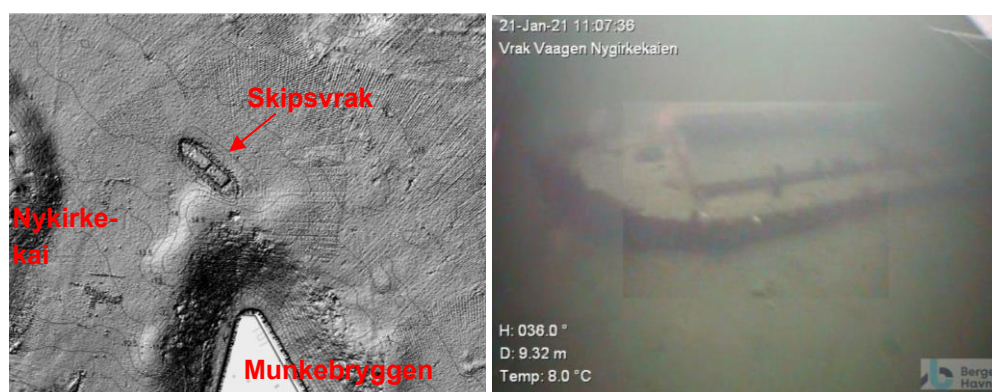
Figur 42 Skyggerelieffkart (venstre) og ROV-opptak fra Bergen Havnevesen (høyre) fra januar 2021 som viser vraket rett nord for kanten av Munkebryggen.

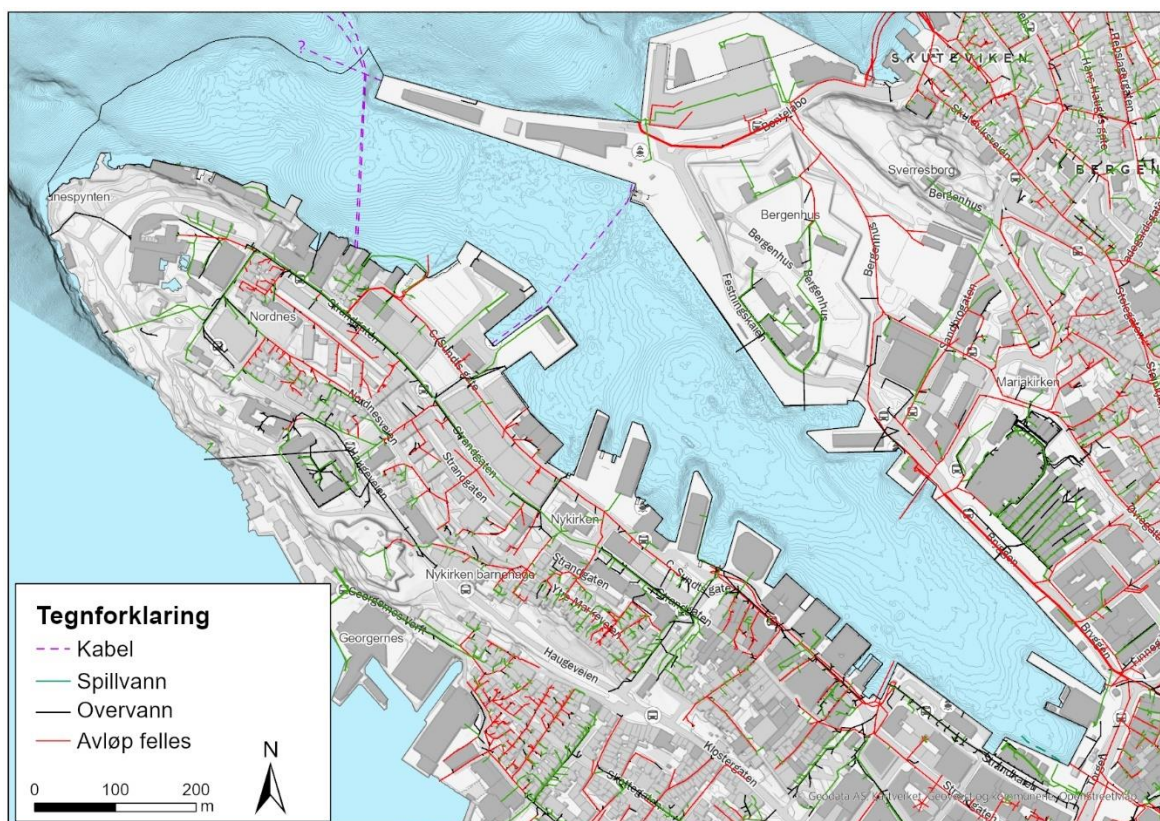
Figur 43 Oversikt over ledninger og kabler i tiltaksområdet. Ledningsdata er innhentet fra Bergen Vann 21.11.24. Den stiplede grønne linjen rett utenfor Torget er ikke inntegnet i VA-etatens datasett, men ledningen ble filmet med ROV 15.01.21.

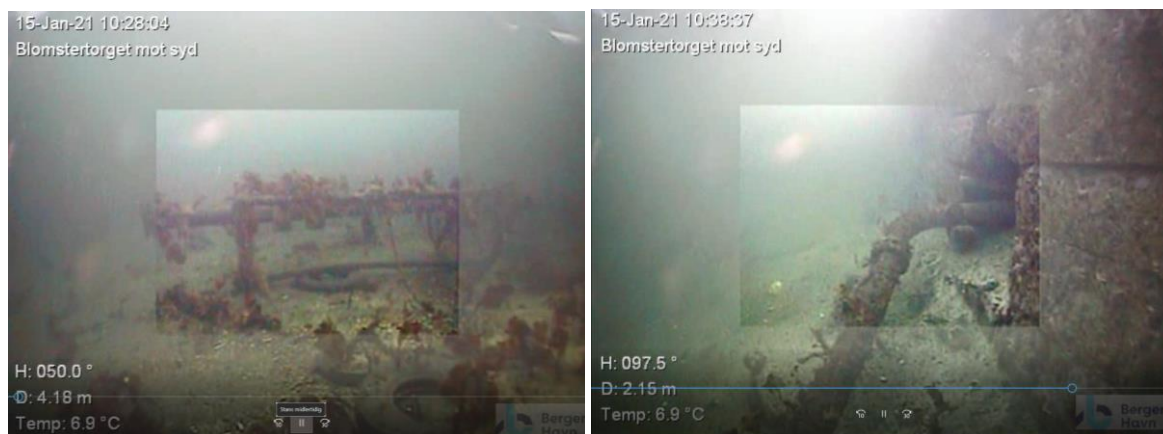
Figur 44 *Ledning langs Torget som ikke er inntegnet i VA-etatens datasett. Ledningen er inntegnet med stiplet grønn linje i Figur 43 (kilde: ROV-undersøkelse utført av Bergen Havnevesen, januar 2021).*

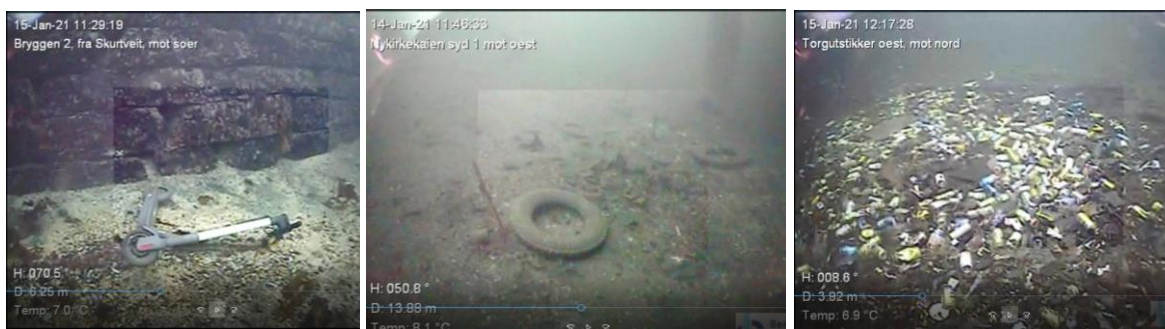
Figur 45 *Bilder fra ROV undersøkelse utført av Bergen Havn langs kaifronter i Vågen i januar 2021. Filming påviste en del større objekter som handlevogner, sparkesykler, bildekk, etc. I området mellom Bryggen og Torgutstikkeren ble det påvist et område der det har samlet seg særlig mange bokser som er kastet på sjøen fra land eller småbåter.*

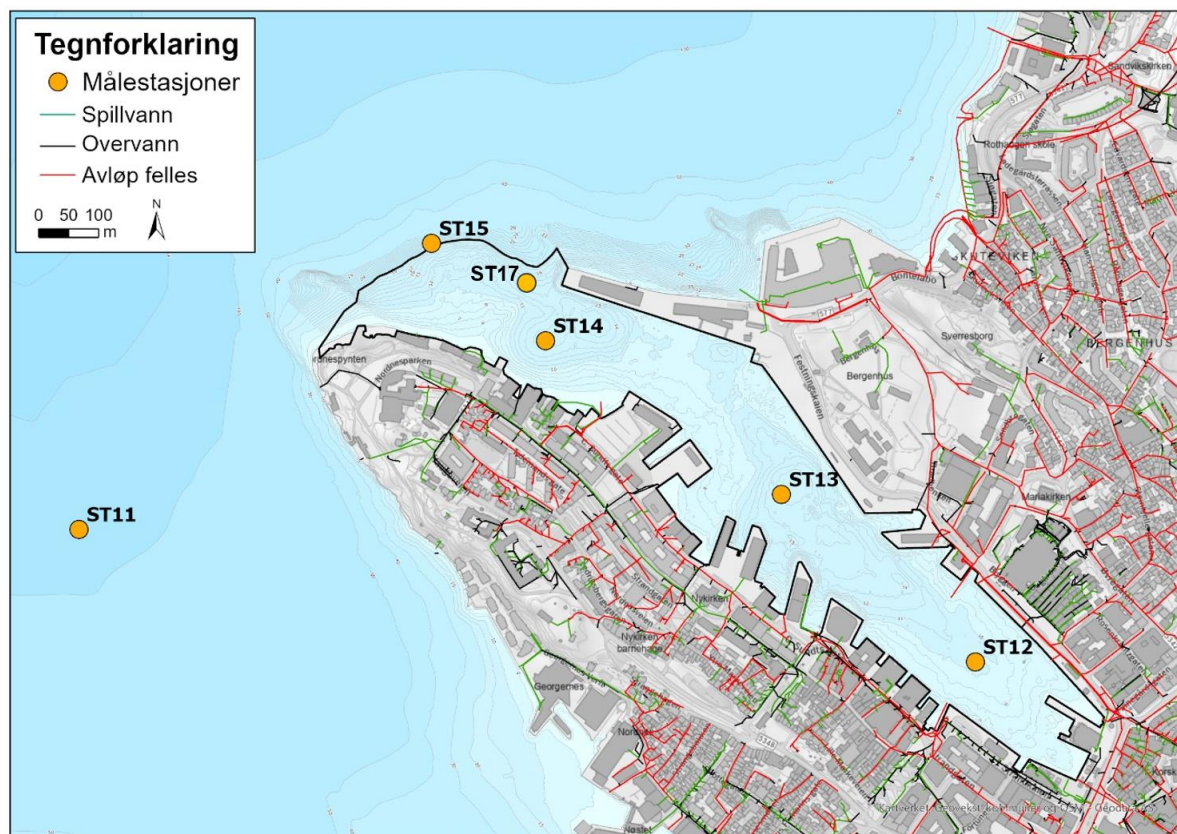
Figur 48 Målestasjoner i Vågen der det er gjennomført forundersøkelser i 2020-2023 (COWI, 2023c).
