# Restaurering av Rørvikvatnet naturreservat

# Rådgivende Biologer AS

Restaurering av Rørvikvatnet naturreservat. Giske kommune, Møre og Romsdal

2824

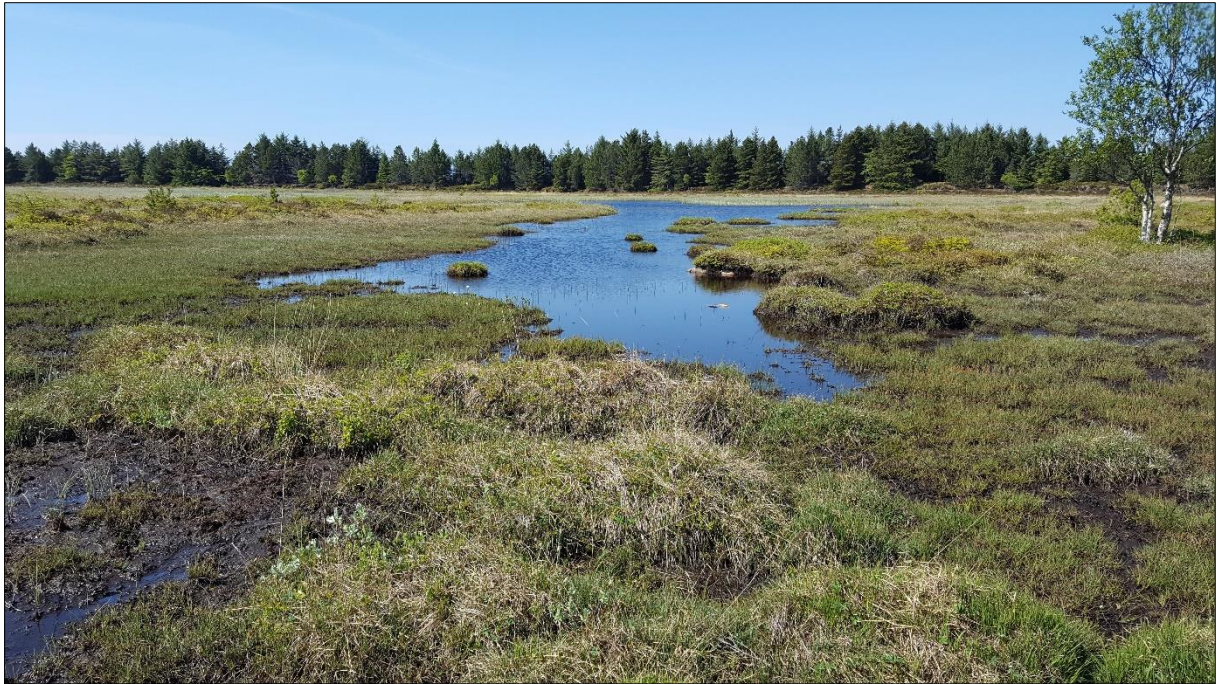
**Figur 3.** Rørvikvatnet naturreservat ved delområde 3 før restaurering, foto er tatt mot vest. Det er plantet sitkagran og buskfuru rundt vatnet, som er ønsket fjernet av FMMR. Foto: Linn Eilertsen.

FMMR ønsket også å få fjernet fremmede treslag (sitkagran og buskfuru) langs Rørvikvatnet (**figur 2 og 3**). Selve hogsten var ikke en del av dette oppdraget, men det ble bedt om at tilbyder kom med gode løsninger for håndtering av hogstavfallet.

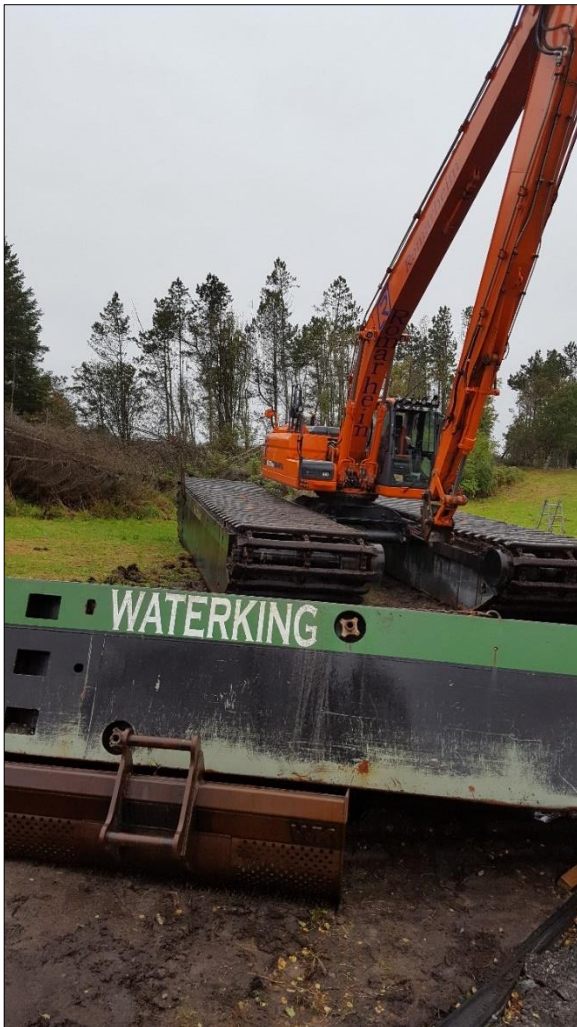
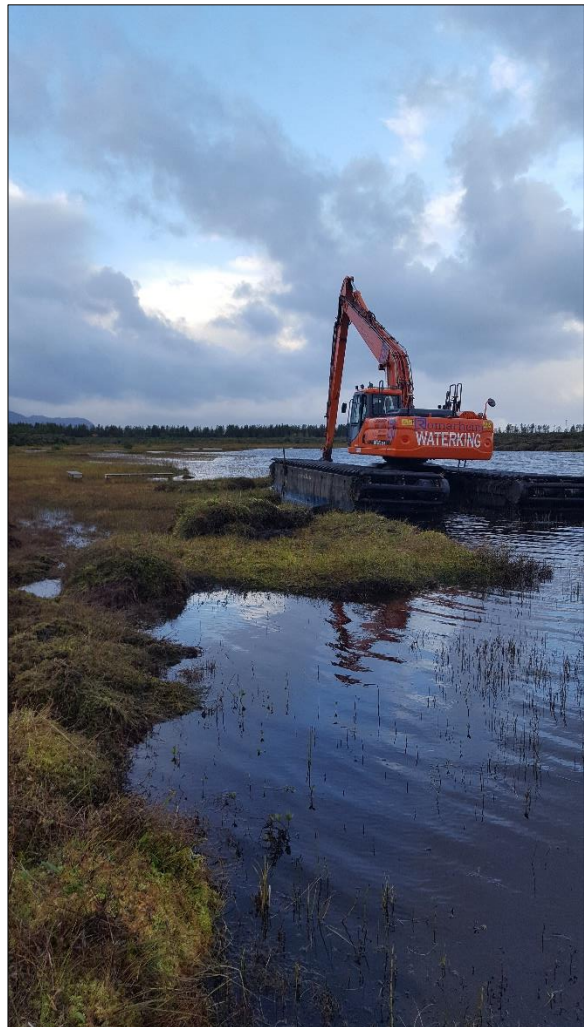
**Figur 4.** Venstre: Gravemaskinen fra Romarheim AS på plass før oppstart av restaureringen. Høyre: Under arbeid i september 2018. Foto: Linn Eilertsen.

Restaureringsarbeidet ble utført med en amfibiegravemaskin av typen Waterking WK-220 NG5. Gravemaskinen har ei rekkevidde på 32 meter i diameter. Den store rekkevidden medfører at man kan flytte masser direkte over relativt store avstander, dette gir færre forflytninger og mindre spredning av organisk materiale. For å hindre mulig forurensing til vassdraget i anleggsperioden ble det benyttet organisk hydraulikkolje på maskinen.

Gravemaskinen er utstyrt med 3d GPS maskinstyring som gjør at maskinfører til enhver tid har kontroll på skuffens plassering i forhold til prosjektert mudringsnivå, plassering av masser, tiltaksgrenser osv.

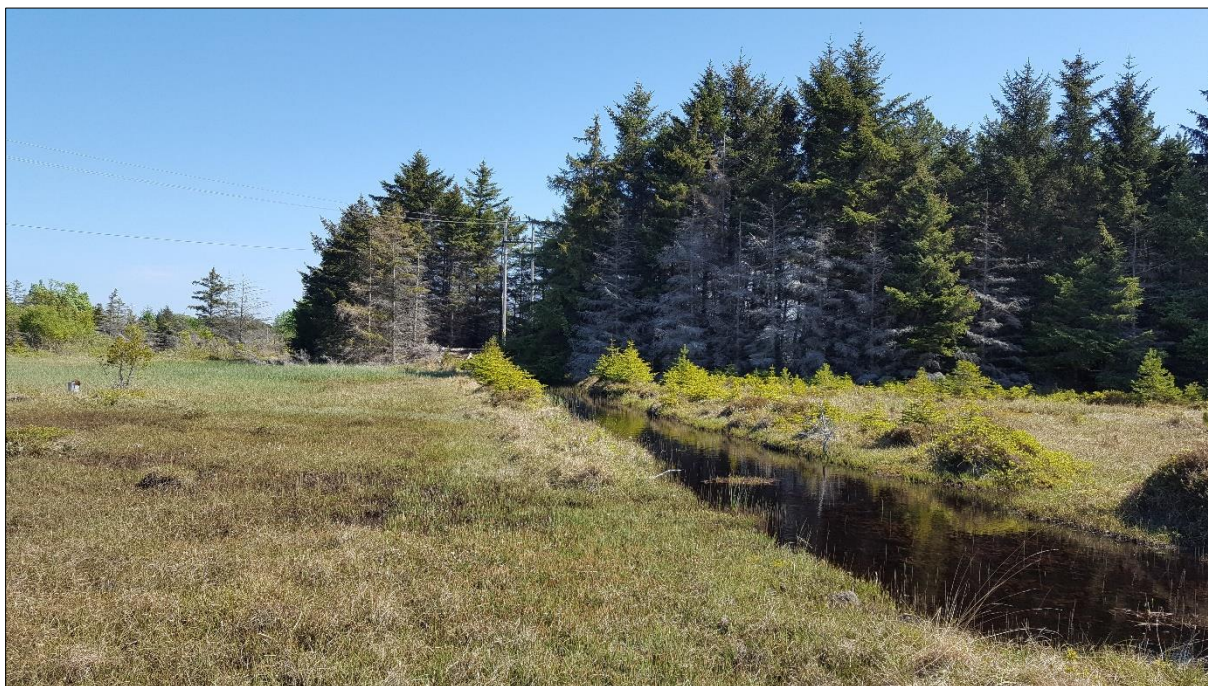
*Figur 5. Rørvikvatnet sitt utløp i øst. Foto: Linn Eilertsen.*

For å sikre gode arbeidsforhold ble vannstanden i Rørvikvatnet senket med ca. 20 cm i arbeidsperioden. Dette ble gjort ved å grave ut utløpet (**figur 5**) med gravemaskin før oppstart av mudringen. Etter restaurering skal vannet heves med 20 cm over naturlig vannstand.

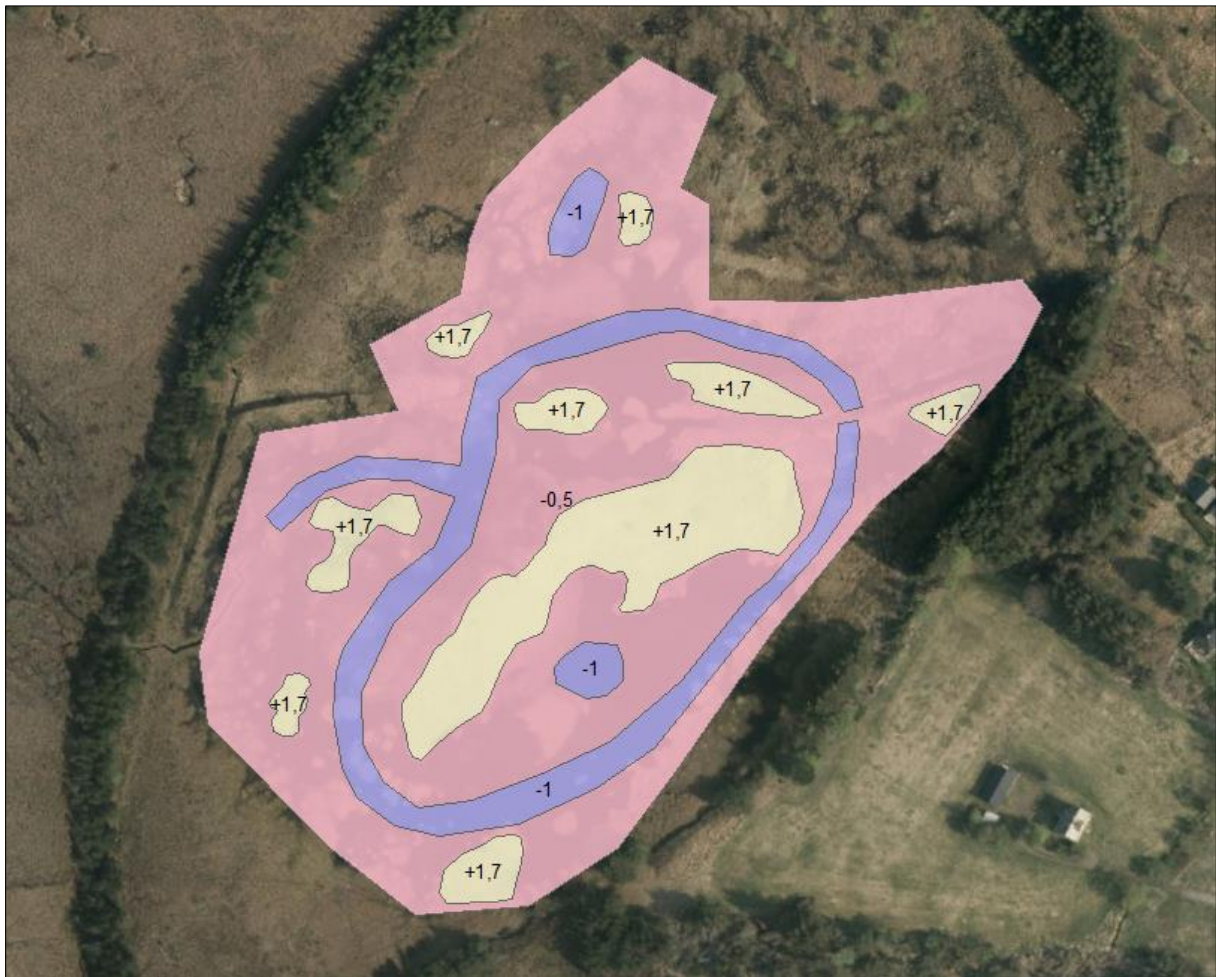
**Figur 6.** Utklipp fra arbeidsinstruks som viser at øyer var planlagt etablert med maks 1,7 meters høyde over fremtidig vannspeil. Masser skulle fjernes i hovedsak ned til - 0,5 meters dybde (rosa farge), men noen steder var det planlagt -1 meter (lilla).

Gravemaskinfører startet mudringen i delområde 1 (**figur 2**). Masser ble gravd opp og plassert på flere øyer. Påfyllingen skulle jf. arbeidsinstruksen ikke være mer enn 1,7 meter over framtidig vannspeil (se **figur 6**), og stort sett ble det ikke fylt på høyere enn 0,5 til 1 meter.

Gravemaskinfører fulgte arbeidsinstruksen og 3d-modellen og gravde en kanal på omtrent 1 meters dybde rundt hele vannet (se **figur 6**). Ellers ble det i hovedsak gravd ned til 0,5 meter, men enkelte steder ble det gravd ned til 1 meter for å gi variasjon. I nordøst er det overgang til fastmark og her var det ikke mulig å få mudret.

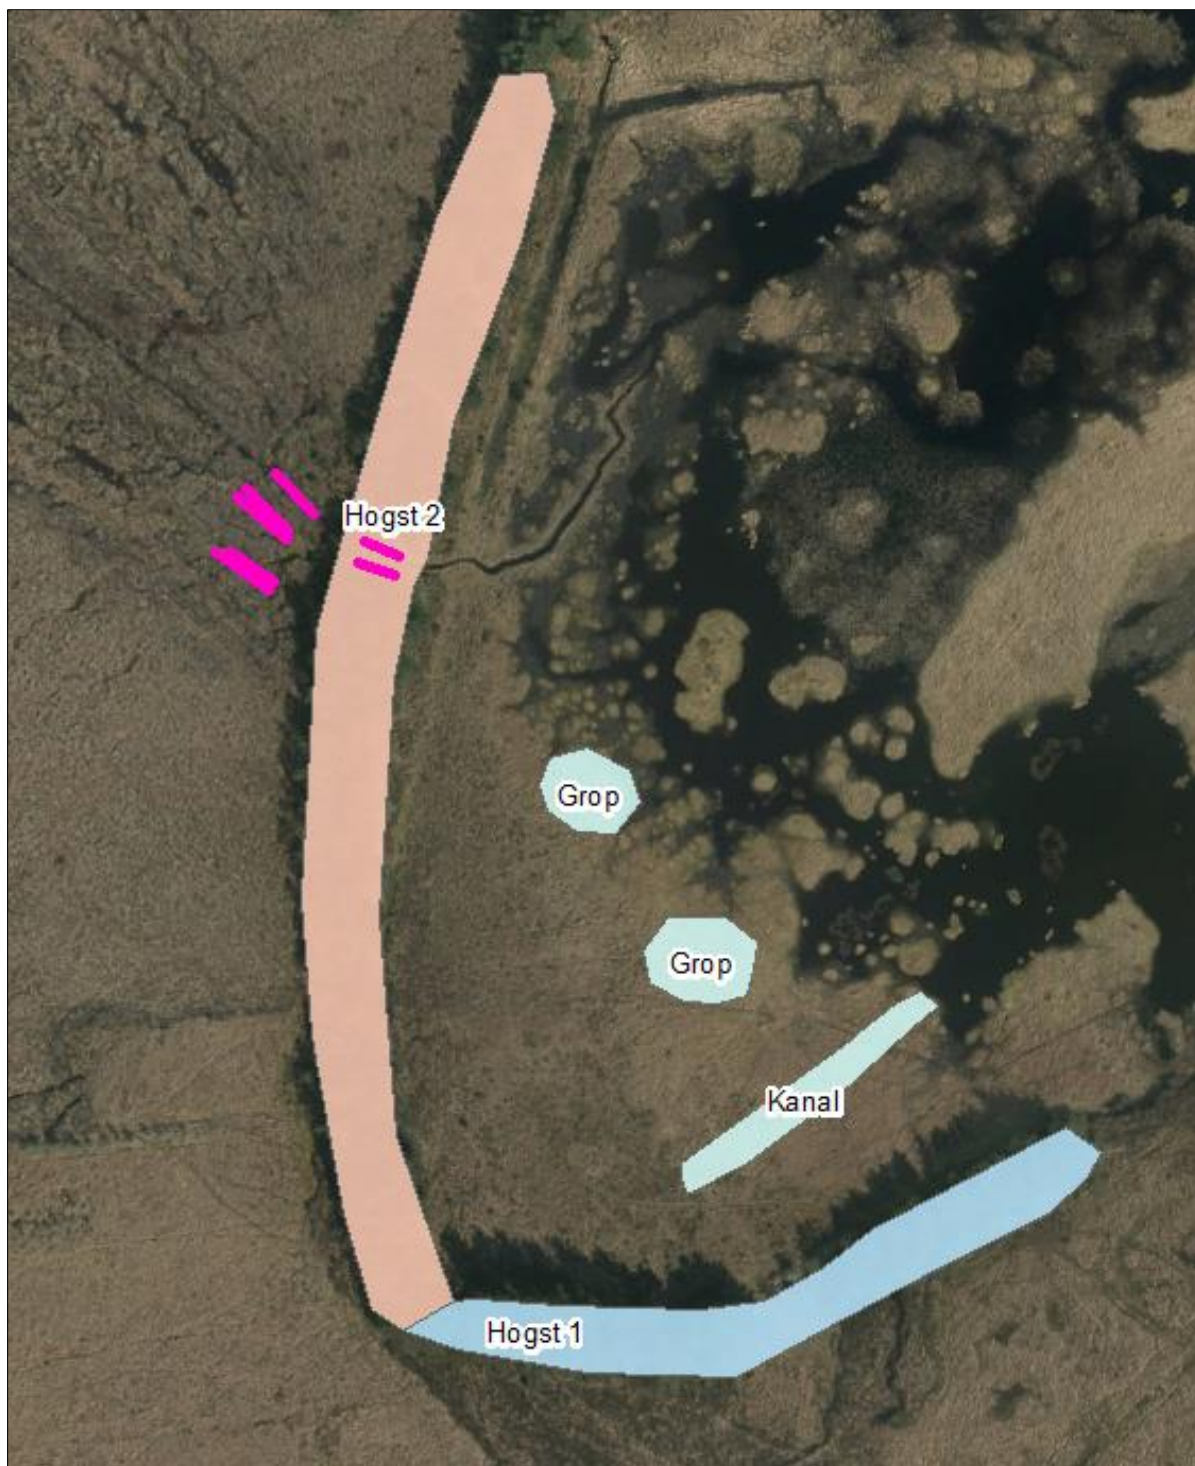
**Figur 7.** Utklipp fra arbeidsinstruks som viser planlagt håndtering av hogstavfall. I område Hogst 1, skulle avfall legges på innsiden av torvkant, kanten graves over og masser legges på fra utgravd kanal. I område for Hogst 2 var det også planlagt å legge hogstavfall på innsiden av torvkant, men i tillegg en del stokker i grøfter og forsenkninger på utsiden av kanten. Det var også planlagt en demning ved innløpet i vest. Røde linjer i vest viser mulig plassering av stokker. Masser til å legge oppå hogstavfall kunne eventuelt hentes fra groper nær vannspeilet. Plassering av både kanal og groper var veiledende, men ble i stor grad fulgt av gravemaskinfører.

Flere metoder for håndtering ble vurdert innledningsvis i prosjektet, blant annet brenning, men etter dialog med FMMR ble det bestemt at det var mest praktisk å grave ned og dekke til hogstavfallet. Håndteringen av hogstavfallet ble utført etter mudring og masseforflytning. I sørøst (Hogst 1 i **figur 7**) ble hogstavfallet lagt på innsiden av forhøyningen/torvkanten som går rundt deler av vannet. Stokker ble lagt først, så kvister. I tillegg ble det gravd en kanal ved siden av og masser derfra ble lagt oppå hogstavfallet.

Lenger vest (Hogst 2) ble også hogstavfallet lagt på innsiden av torvkant, men i tillegg i grøfter og forsengkninger i terrenget. Også her ble stokker lagt først og kvister etterpå. Gravemaskinfører var instruert i å kunne fylle på med masser ved å lage små groper på myra så nærme vannspeilet som mulig uten å måtte kjøre mye frem og tilbake med maskinen.

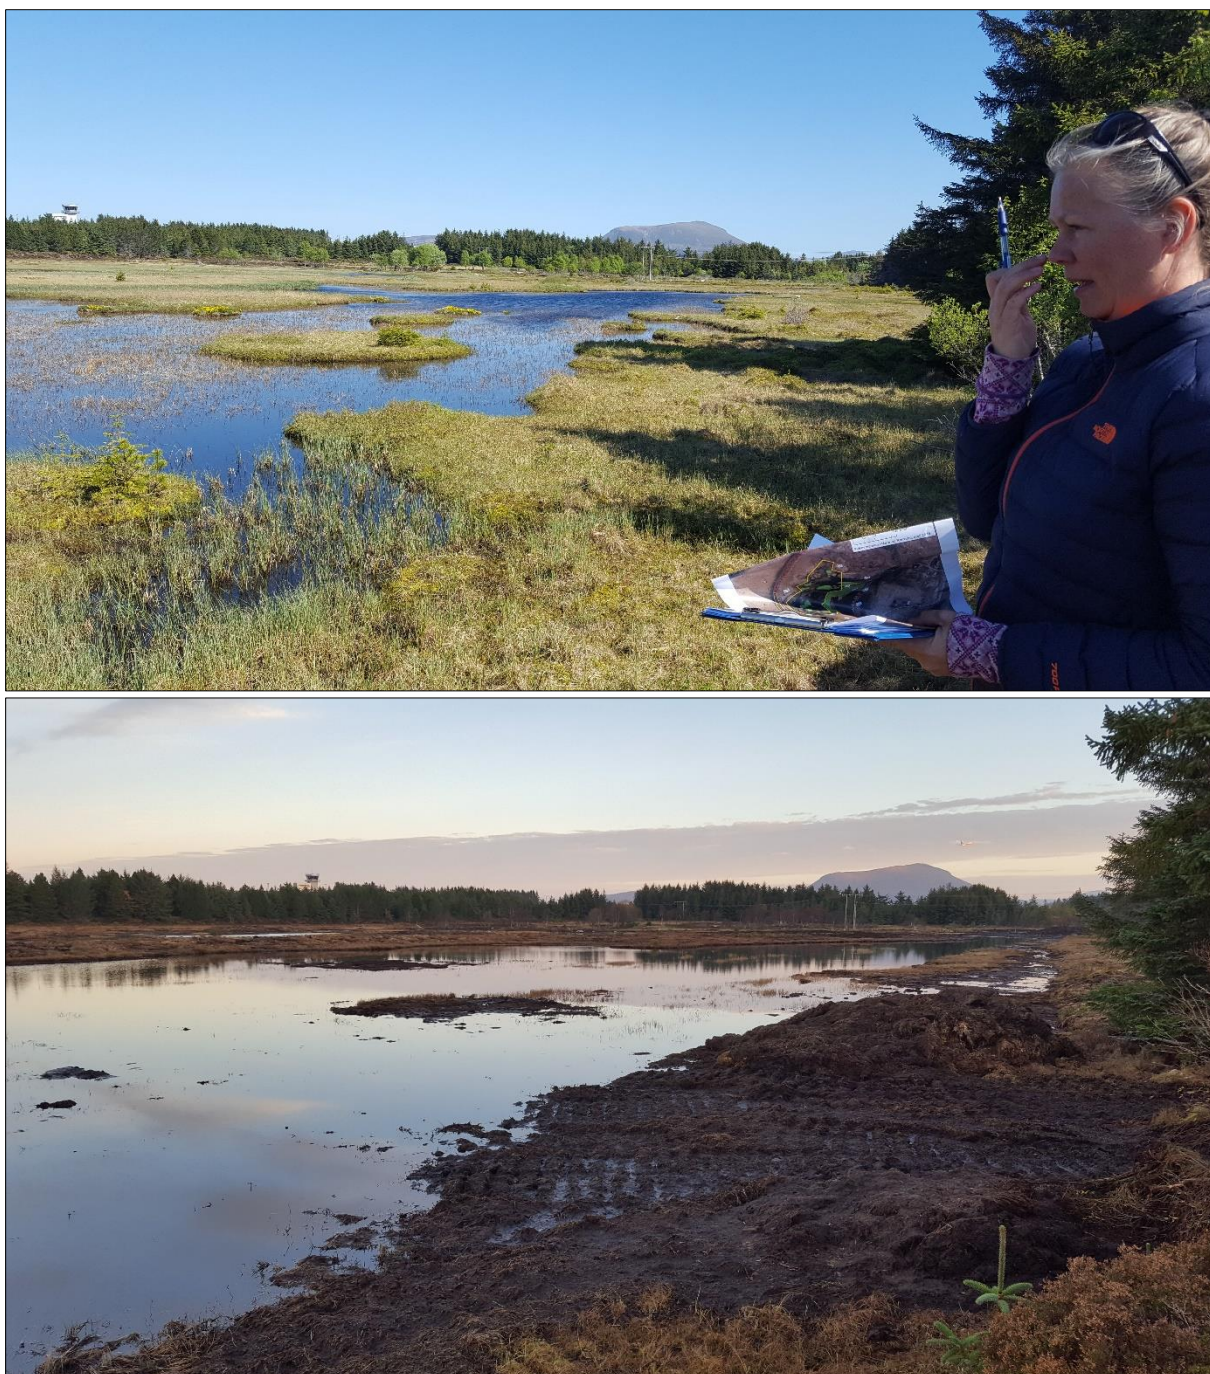
**Figur 8.** Østre del av Rørvikvatnet før og etter restaurering. **Øverst:** Fra tilbudsbefaring med Solveig Silset Berg (FMMR) til høyre i bildet. **Nederst:** Fra siste befaring den 8. november. Vannspeilet har økt betraktelig etter restaureringsarbeidet. Foto: Linn Eilertsen.

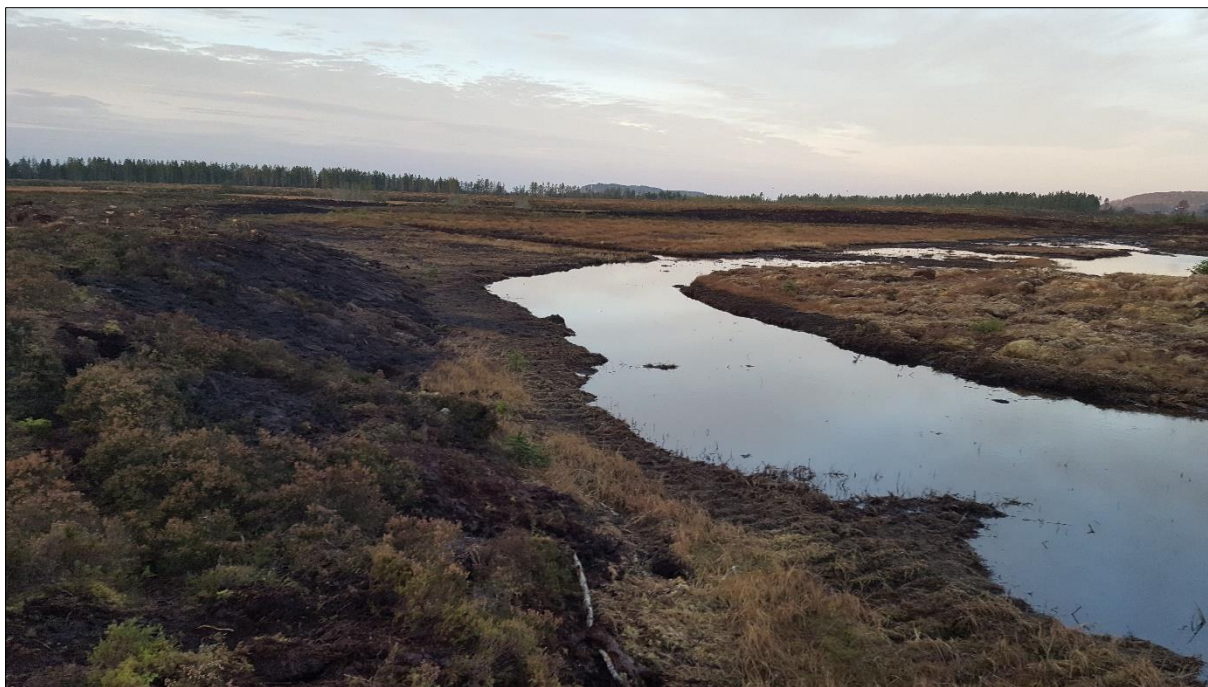
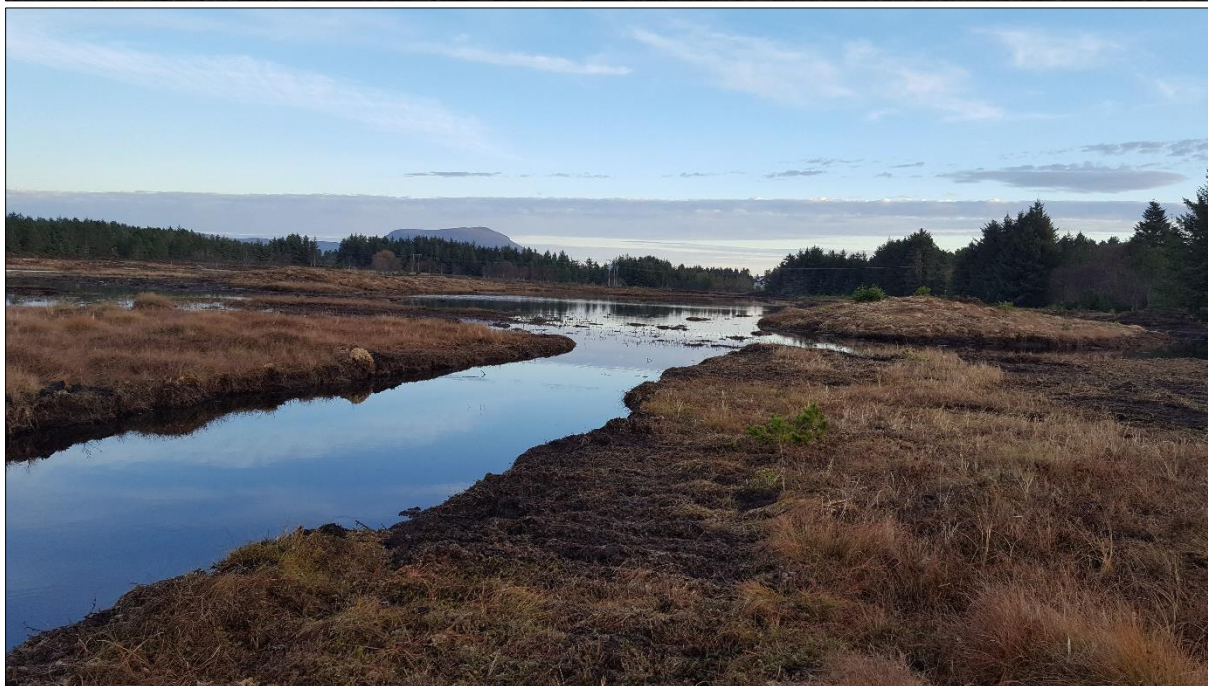
**Figur 9.** Etter restaurering. **Øverst:** Sitkagran og buskfuru er hogd og hogstavfallet er dekket til med masser fra mudringen av Rørvikvatnet. Torvkant til venstre i bildet. **Nederst:** Utgravd kanal i sør for å få masser til å dekke hogstavfallet. Foto: Linn Eilertsen.
