Søknad om fortsatt drift av Skjørdalen avfallsanlegg/deponi i Verdal.

Søknaden gjelder fortsatt drift og fornyelse av konsesjon ved Skjørdalen avfallsanlegg/deponi i Verdal. Anlegget har «Tillatelse til virksomhet etter forurensningsloven» og «Utslippstillatelse for Skjørdalen avfallsanlegg i Verdal» med dato for tillatelse 05.03.2009 og siste endring 19.05.2017.

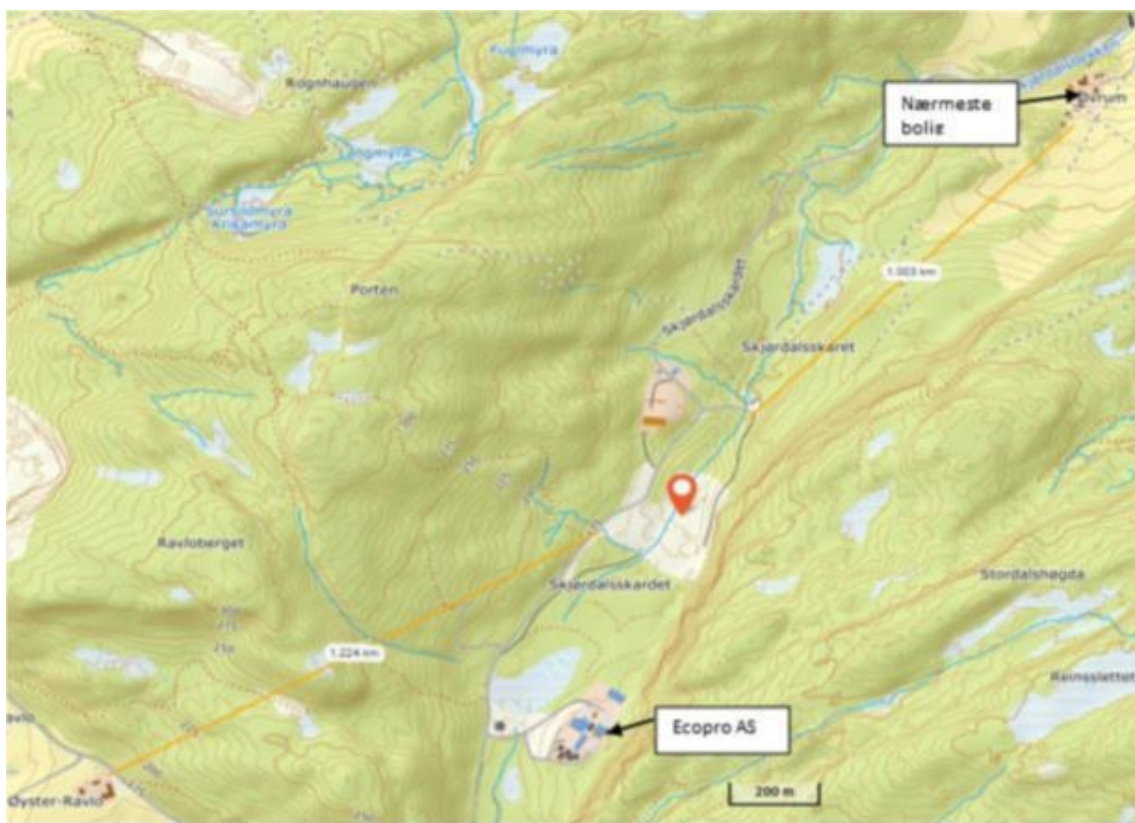
Figur 2: Kartet viser beliggenheten av deponiet (rød prikk)

Deponiet til Innherred Renovasjon er et ordinært deponi som er lokalisert i Skjördalen i Verdal Kommune. Deponiet er avgrenset av en bratt fjellside mot sørvest og en noe slakere dalside mot nordvest. Dalen har retning sørvest-nordvest, og dalbunnen har helning mot nordøst. Skjördalsbekken renner gjennom dalen.

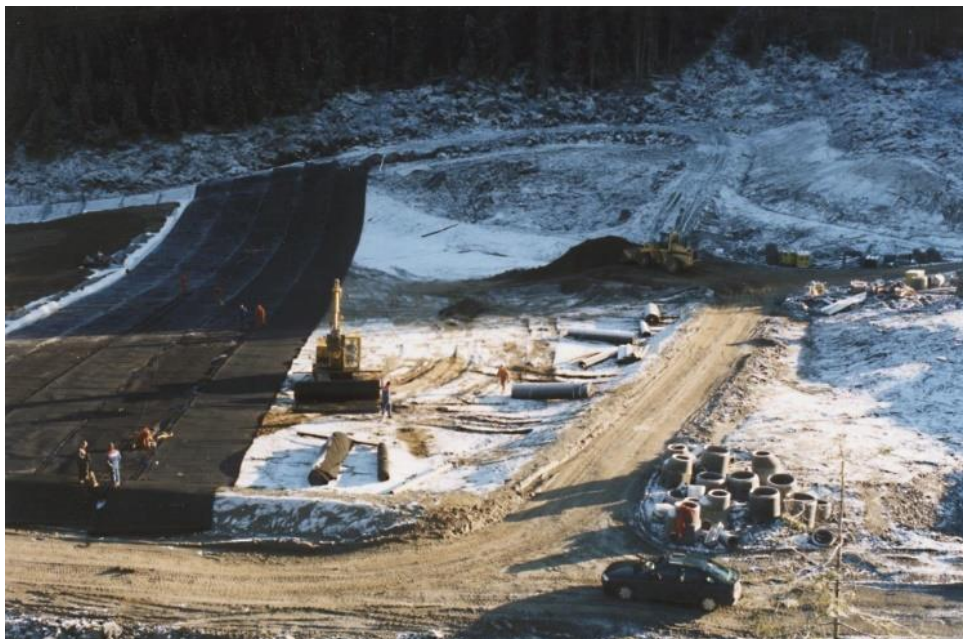
Deponiet er bygd opp med dobbel bunntetting. Det vil si dobbel duk hvor den nederste duken er en tett membran, mens den øverste duken er en fiberduk. Under membranen er det etablert drenering, mens sigevannssystemet ligger over membranen.

Figur 3: Legging av gummimembran på trinn 1 på deponiet

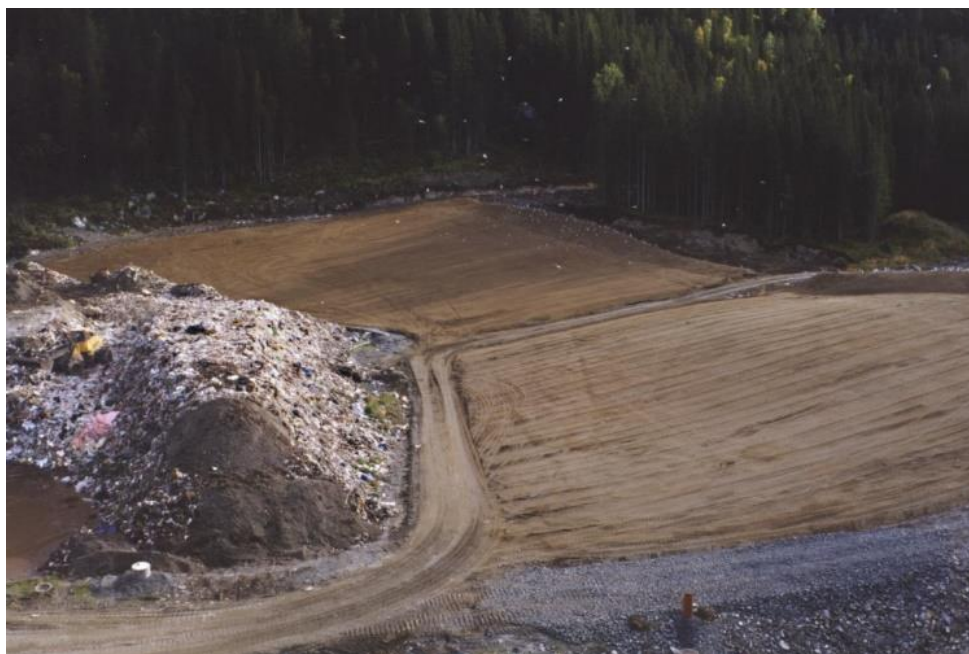
Figur 4: Trinn 2 er klargjort.

Deponiet er bygd etappevis i 5 trinn. Etableringsfasen var som følger:

Mellom trinn 2 og 3 ble det laget en branncelle for ekstra sikkerhet med tanke på brann. Per i dag er trinn 1 og 2 avsluttet. Trinn 3 er det fortsatt delvis drift på og der er det etablert mellomlager for slam for Ecopro.
