Datarapport, miljøtekniske grunnundersøkelser

Sandhornøyveien, Sandhornøy

Rekvirent: Elkem Mårnes ASA
DMR-saksnr.: 20-0166
Dato: 22. september 2020

Datarapport miljøtekniske grunnundersøkelser. Sandhornøyveien, Sandhornøy.

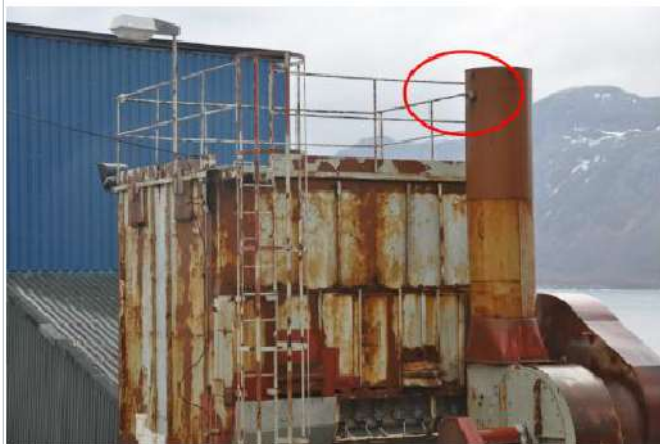
Systemet for fjerning av støv frå prosessanlegget er bygd opp med sentral avsugsvifte med posefiltre og rørsystem frå transportørar, nedfall og sikt.

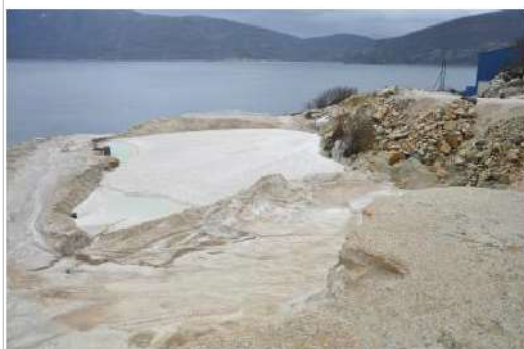
Slambassenget (bildet til venstre) har lagringskapasitet for om lag 9 000 tonn masser. Dette tilsvarer 8 - 10 vekers normal produksjon.

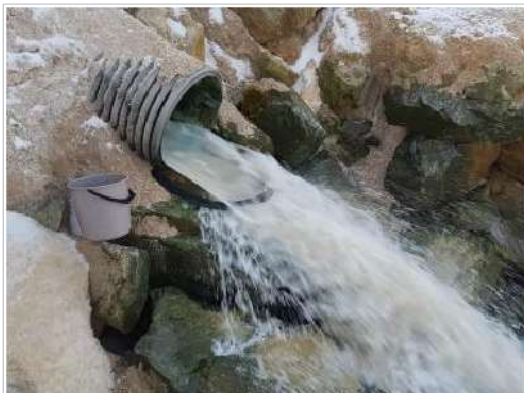
Målingene utføres gravitativt ved at det tas ut 10 liter vatn ved utløpspunktet (Bilde 1). Av dette vatnet tas så ut 1 liter som filtreres via filter og vakuumpumpe (Bilde 2). Filteret tørkes og veies før og etter filtrering slik at differansen blir mengde suspendert stoff pr. liter vaskevatt.

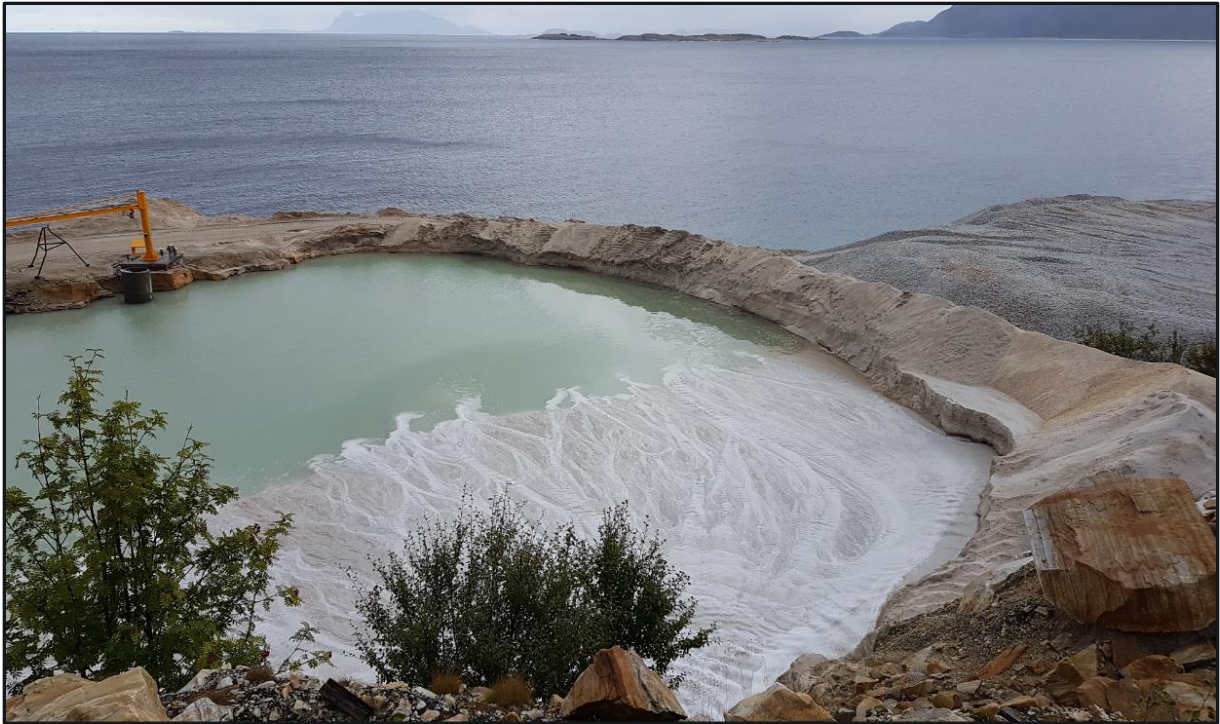
Fig. 4.1: Halvfullt sedimentasjonsbasseng, september 2020

I knuseprosessen på Mårnes har man siden begynnelsen av 1970-tallet brukt sjøvatn for spyling av kvarts-produktet før skipning til kundene. Etter ca. 1978 har dette slamholdige sjøvatnet passert et basseng, der de groveste partiklene har sunket til bunns og kun det fineste partiklene har havnet i resipienten Saltenfjorden-ytre, se fig. 4.1.

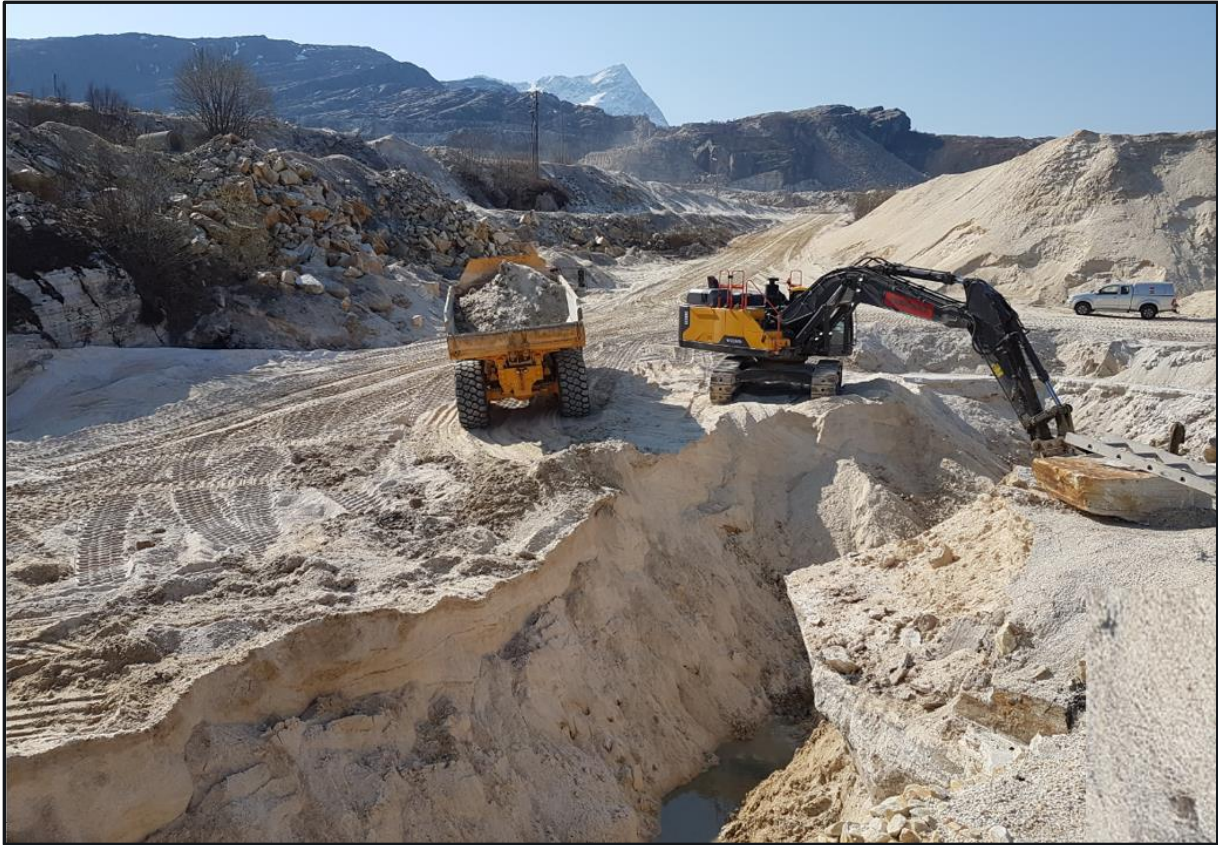
Fig. 4.3: Tømming av slambasseng med beltegraver og dumper

Sedimentasjonsbassenget har et areal på om lag 1600 m² og rommer ca. 2500 m³ slam. Tømming av bassenget kan ikke skje før det er >90% fullt Dette skyldes at massene må være faste før maskinene kan kjøre inn og starte tømming. I praksis skjer dette ved at det produksjonen stoppes i mer enn 3 døgn, slik at massene får satt seg og overvatn rent ut til sjøen. Etter disse 3 – 4 døgnene er massene såpass faste at beltegraver kan kjøre oppå slammet og laste opp i dumper, se fig. 4.3.

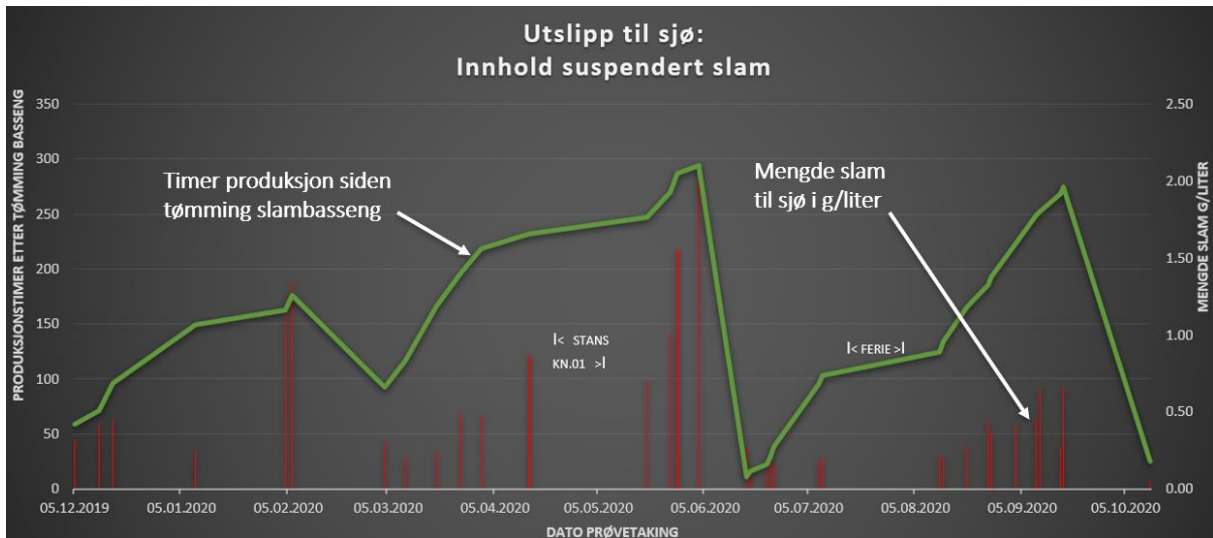
Fig. 4.3: Utslippsmålinger av slam til sjø

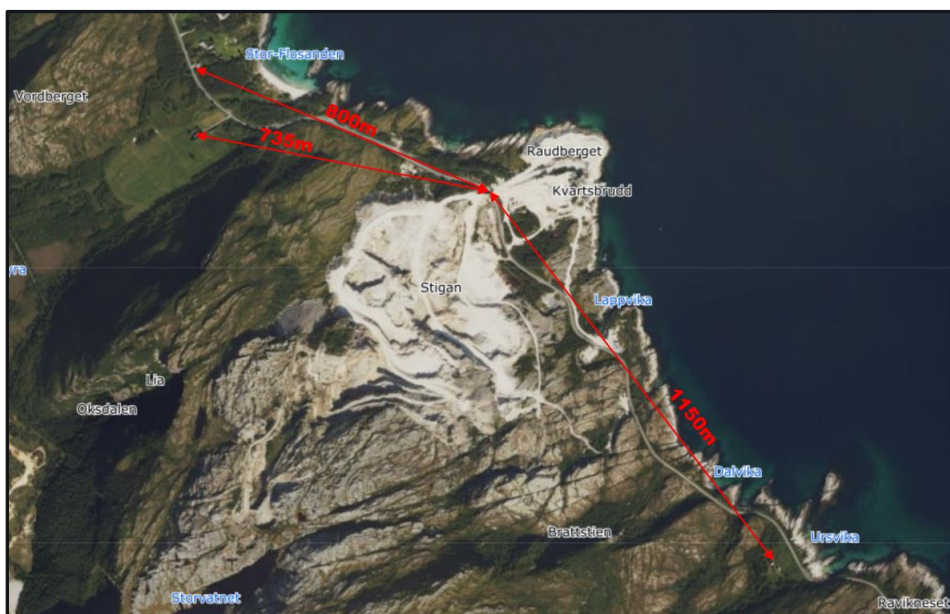
Fig. 4.3: Avstander fra dagbruddet til nærmeste bebyggelse (norgebilder.no)

Forurensningsforskriftens § 30-5 definerer maksimum tillatte mengde nedfallsstøv hos nærmeste nabo eller annen nabo som blir mest utsatt: 5 g/m² i løpet av 30 dager. Fra dagbruddet på Stian til nærmeste fritidsbolig er 735m (Lieng) og til nærmeste fastboende 800m (Sandhornøyvegen 281), målt fra brua til dagbruddet over Fv.7438, se fig. 4.3.

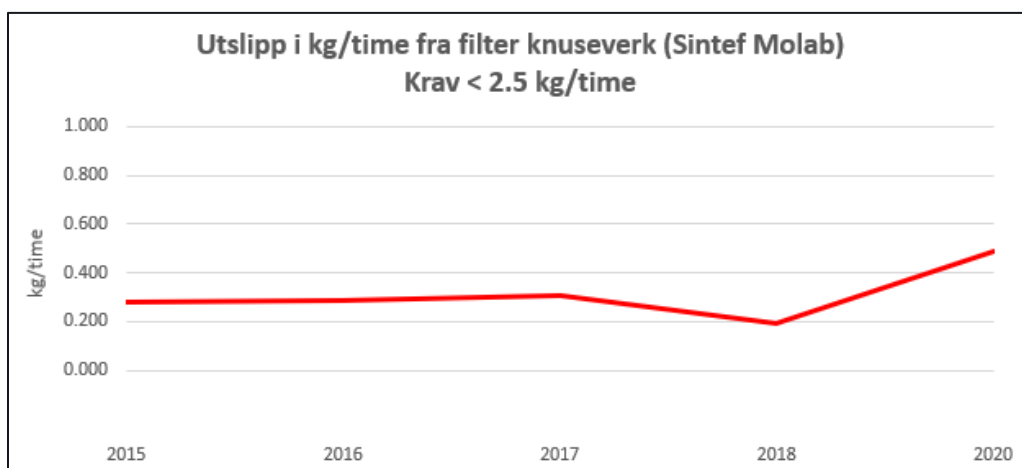
Fig. 4.4: Målinger av utslipp etter filter

1. Knuseverk og annet prosessutstyr er innebygget i en tette konstruksjoner med avsug og effektiv støvfiltrering. Det gjennomføres årlige målinger på filter av eksternt laboratorium for overvåking og kontroll av filterets effektivitet, se fig. 4.4
2. De knuste massene vannes med sjøvann inne i sikta blant annet for å dempe støvving under sikting og videre handtering
3. Åpne lager av råvarer, produkter og finstoff fuktes med vann for å hindre støvflukt når det er tørt og forholdene forøvrig tilsier det
4. Deponier av mineralske overskuddsmasser arronderes og dekkes med stedlige jordmasser når de anses som avsluttet se fig. 4.5 og 4.6.
5. Boreriggen har støvavsug med rensing og oppsamling av støv
6. Transportvegene blir sprøytet med vann for å dempe støvspredding i tørre perioder når støvplagen blir for stor

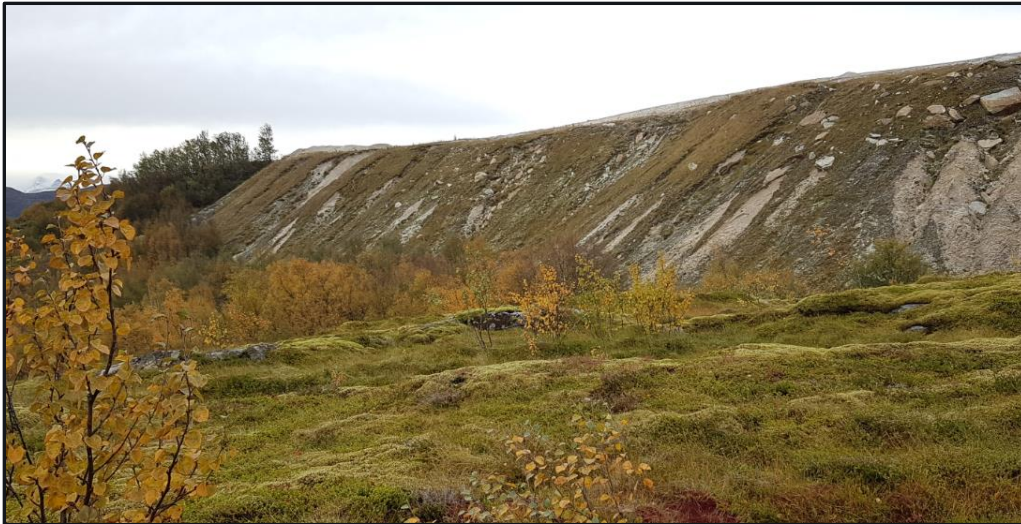
Fig. 4.5 Gammelt deponi av finmasser mot NV, som ble tilsådd ved sprøytesåing i 2011

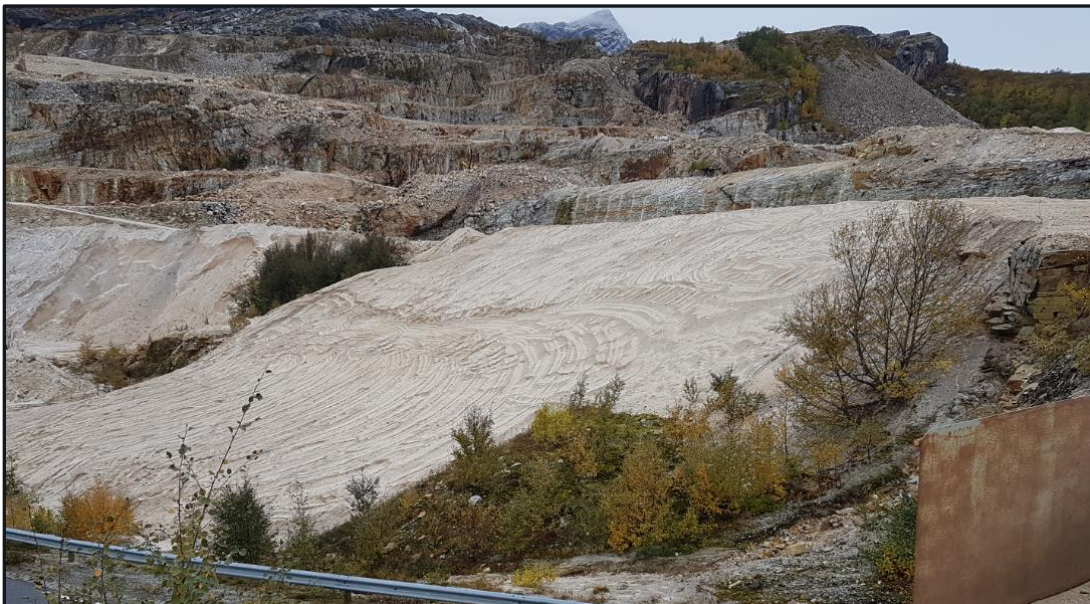
Fig. 4.6 Nyere deponi fra 2020, arrondert før planlagt tildekking med stedlige masser våren 2021

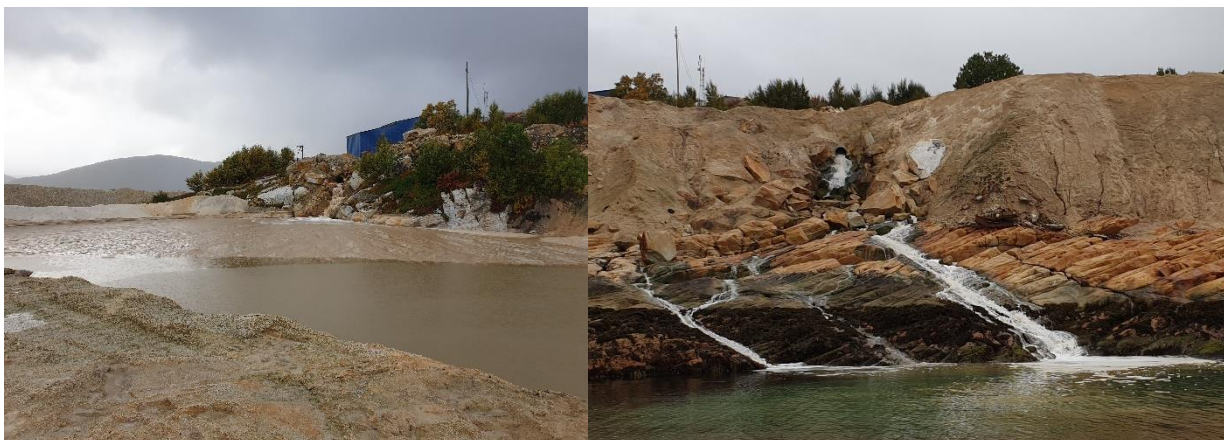
Figur 2: Sedimentasjonsbasseng på land (venstre) og utslipp av prosessvann (høyre). Bildet av bassenget er tatt 16.09.2020, 2 uker før tømning.

Det benyttes sjøvann fra 2 m vandndyp like ved kaia til vasking og sikting av kvartsittproduktet. Pumpene har en teoretisk kapasitet på 360 m³/time. Det finnes ikke tall på hvor mye vann som slippes ut, men i løpet av 2019 var det om lag 1 065 timer med vasking av kvartsitten. I perioden 1970-1980 ble prosessvann med mineralpartikler fra knuse- og sikteprosessen fraksjon 0-7 mm sluppet direkte ut i sjøen. I 1980 ble det etablert et sedimentasjonsbasseng og utslippet av partikler ble da vesentlig redusert. Bilder fra sedimentasjonsbassenget og utslippet er vist på Figur 2.

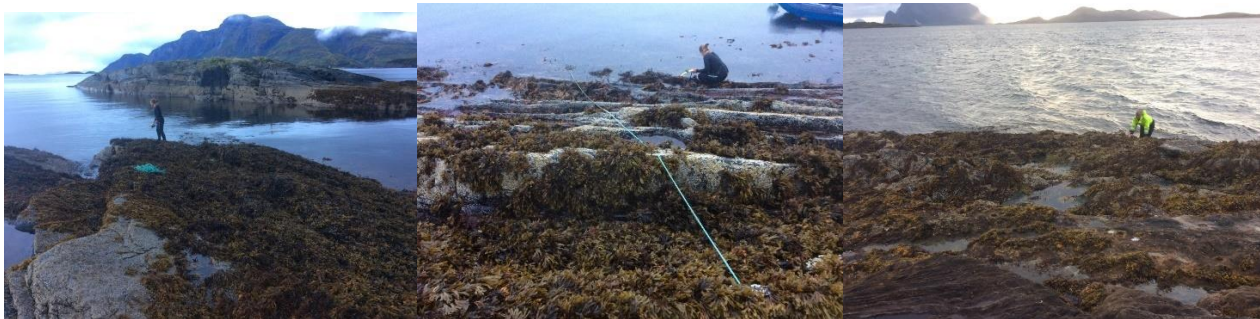
Figur 4: Bilder fra makroalgestasjoner. Fra venstre: SØR, NORD og REF.

I tillegg til beskrivelse av stasjonen og registrering av tangartene, ble stasjonene fotografisk dokumentert (Figur 4).

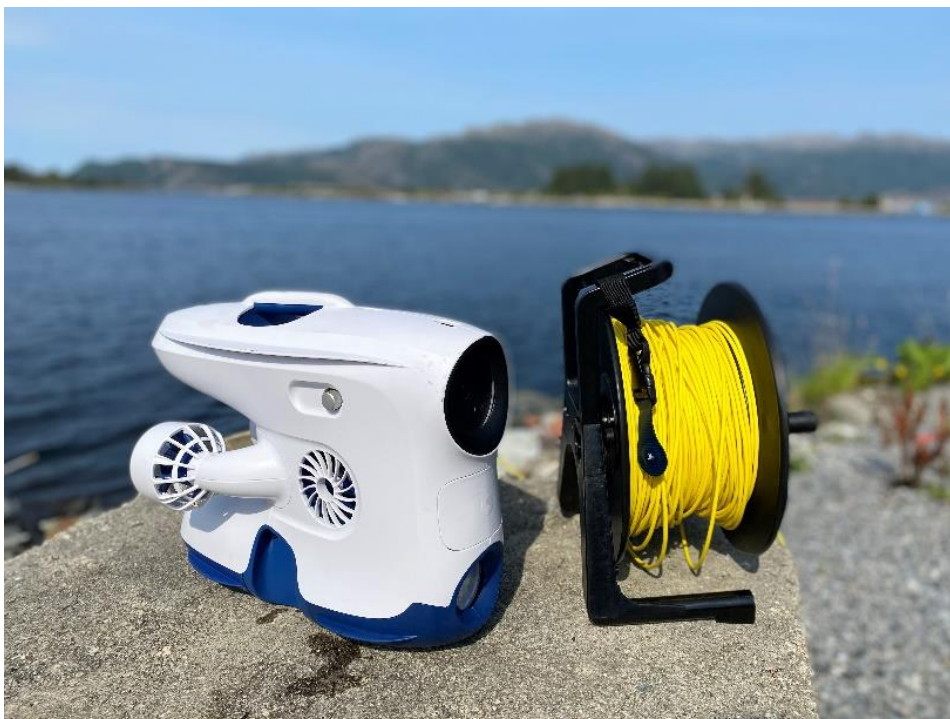
Figur 5: Blueye Pioneer.

Filming av sjøbunnen ble gjennomført 16.-17. september 2020 med Blueye Pioneer (Figur 5). Visuell undersøkelse av sjøbunnen ble gjennomført for å avklare om det er mulig å se hvor langt fra utslippspunktet er sjøbunnen påvirket av partikkelspredning. Båt med mannskap var fra Elkem ASA. Det ble kjørt videotransekter ved hver makroalgestasjon for å ytterlig kartlegge sonering av algebelte mot dypet. Kart med transektene som ble videofilmet er vist i Figur 6.

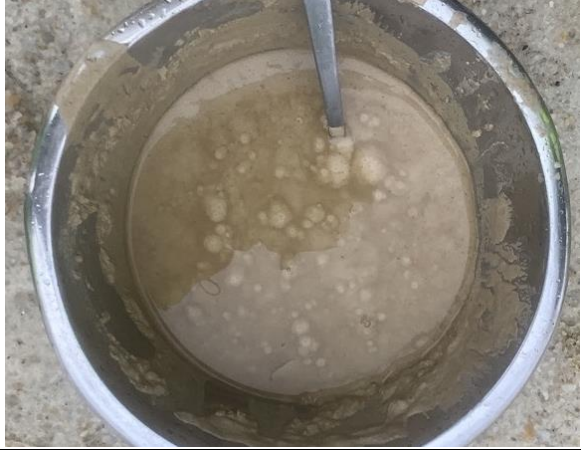
Stasjon	Dybde (m)	Beskrivelse	Bilde
SB N: 7447188 Ø: 462390	-	<i>Tatt fra sedimentasjonsbassenget på land</i> Lysbrun Mye finstoff med enkelte små stein Sedimenterer raskt (ila. 1 minutt er sedimentet hardt) Ingen lukt Prøvedyp 2-5 cm

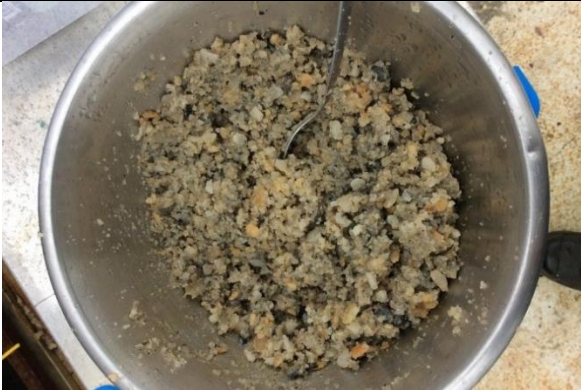
S1 N: 7447291 Ø: 462467	6	Lysbeige Grovt materiale Kvartsittgrus dominerende Innslag av svartere masser Kunstig lukt Ingen biologi Prøvedyp 4-12 cm

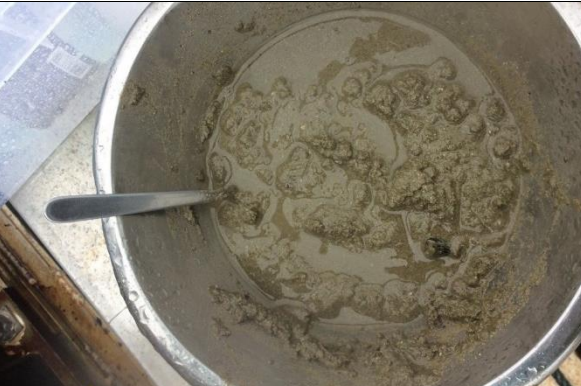
S2 N: 7447507 Ø: 462694	60	Grågrønn sand med små og store stein Topplag glitrer – sannsynlig kvartsitt Ingen biologi Ingen lukt Prøvedyp 7-9 cm

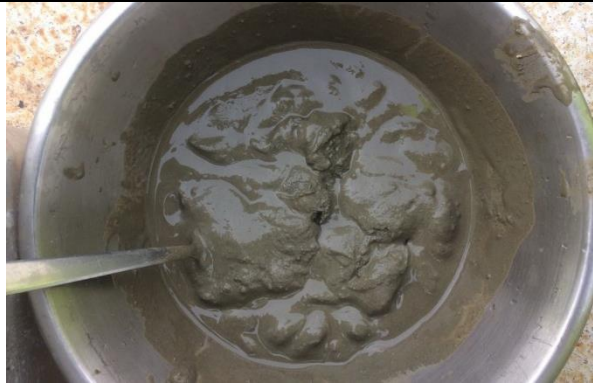
Stasjon	Dybde (m)	Beskrivelse	Bilde
S3 N: 7449607 Ø: 462888	196	Olivengrønn siltig sand Fluffy topp og hardere mot bunn Noe skjellrester og børstemarkrør Ingen lukt Generelt veldig typisk dypvannsediment Prøvedyp 18 cm

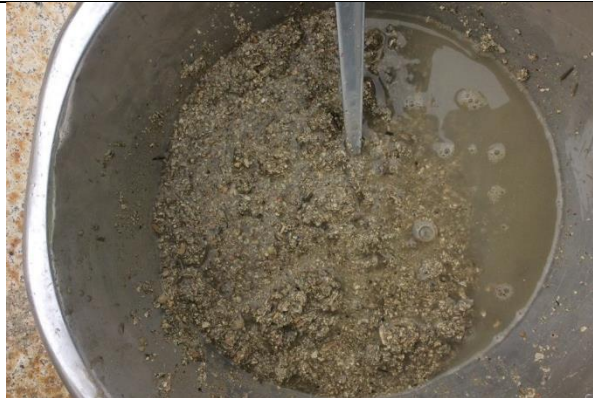
Sref N: 7448423 Ø: 458938	26	Svært grov skjellsand på topp (ca. 2-3 mm) Mørkere grov sand under Et tynt svart lag En stikkprøve bestod av ren skjellsand Ingen lukt Prøvedyp 5-8 cm

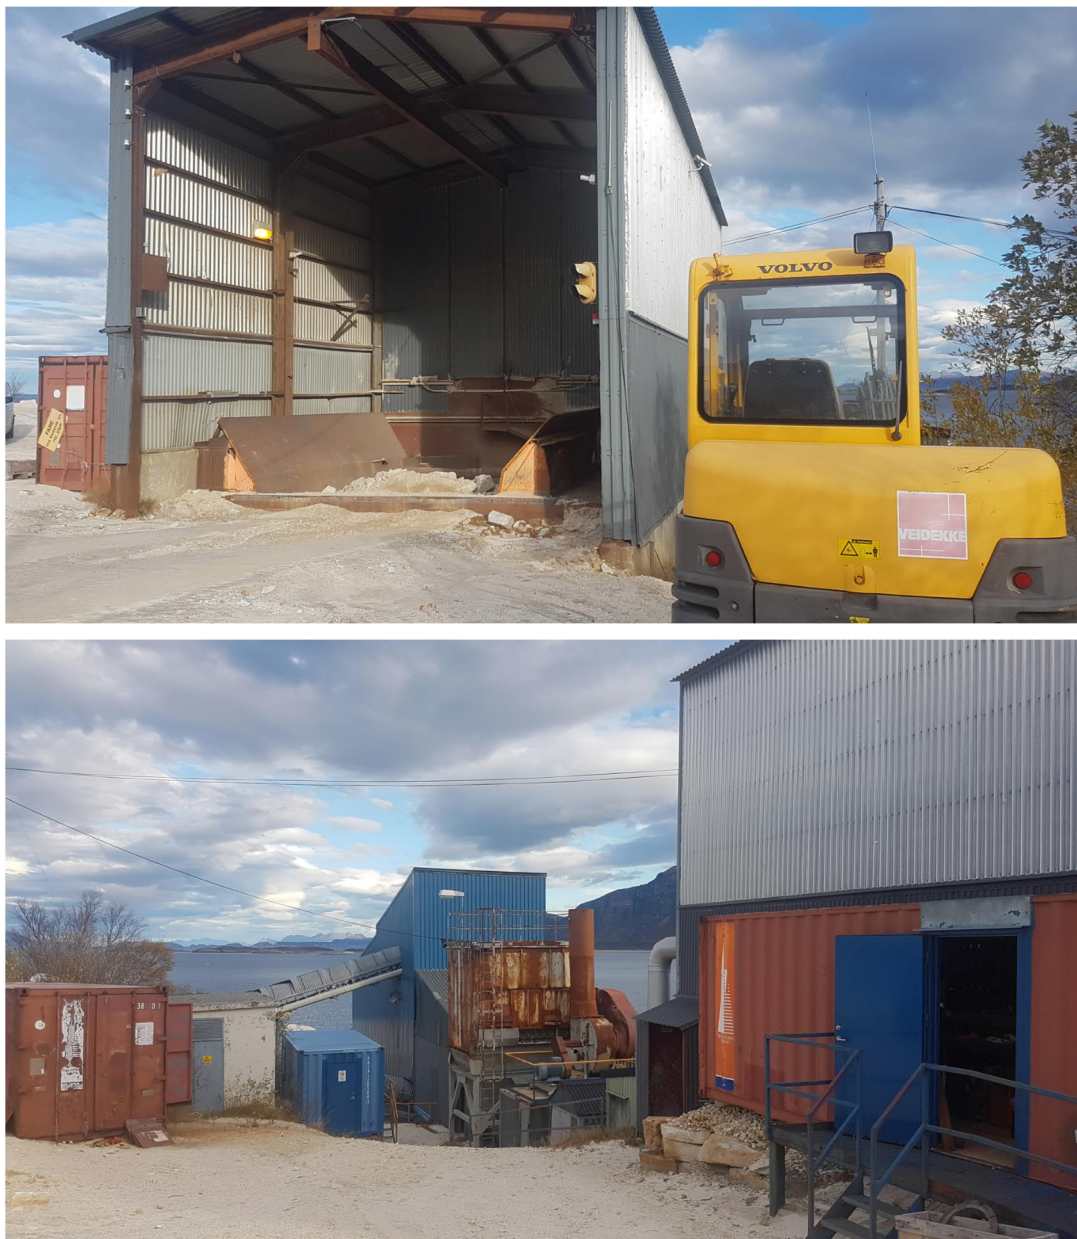
Figur 4: Knuse- og siktverk.

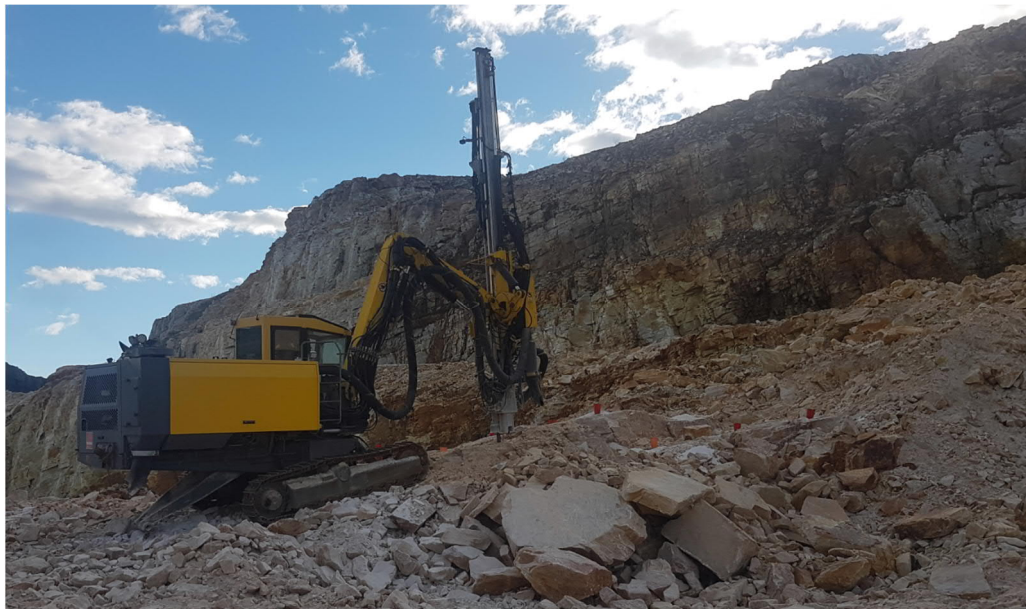
Figur 5: Boremaskin Atlascopoco ROC D7C.

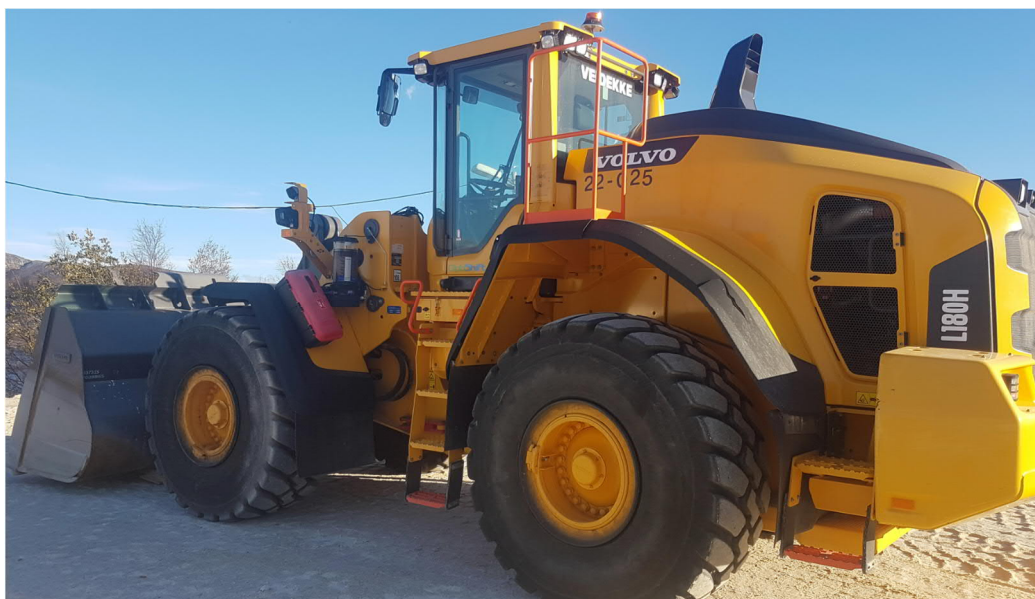
Figur 6: Hjullaster.

Det benyttes en Volvo hjullaster for fylling av sten til knuser dersom dette foregår fra lagrede masser i området ved knuser. Ellers vil maskinen benyttes til generelt arbeid som f.eks. vedlikehold av interne vegger.

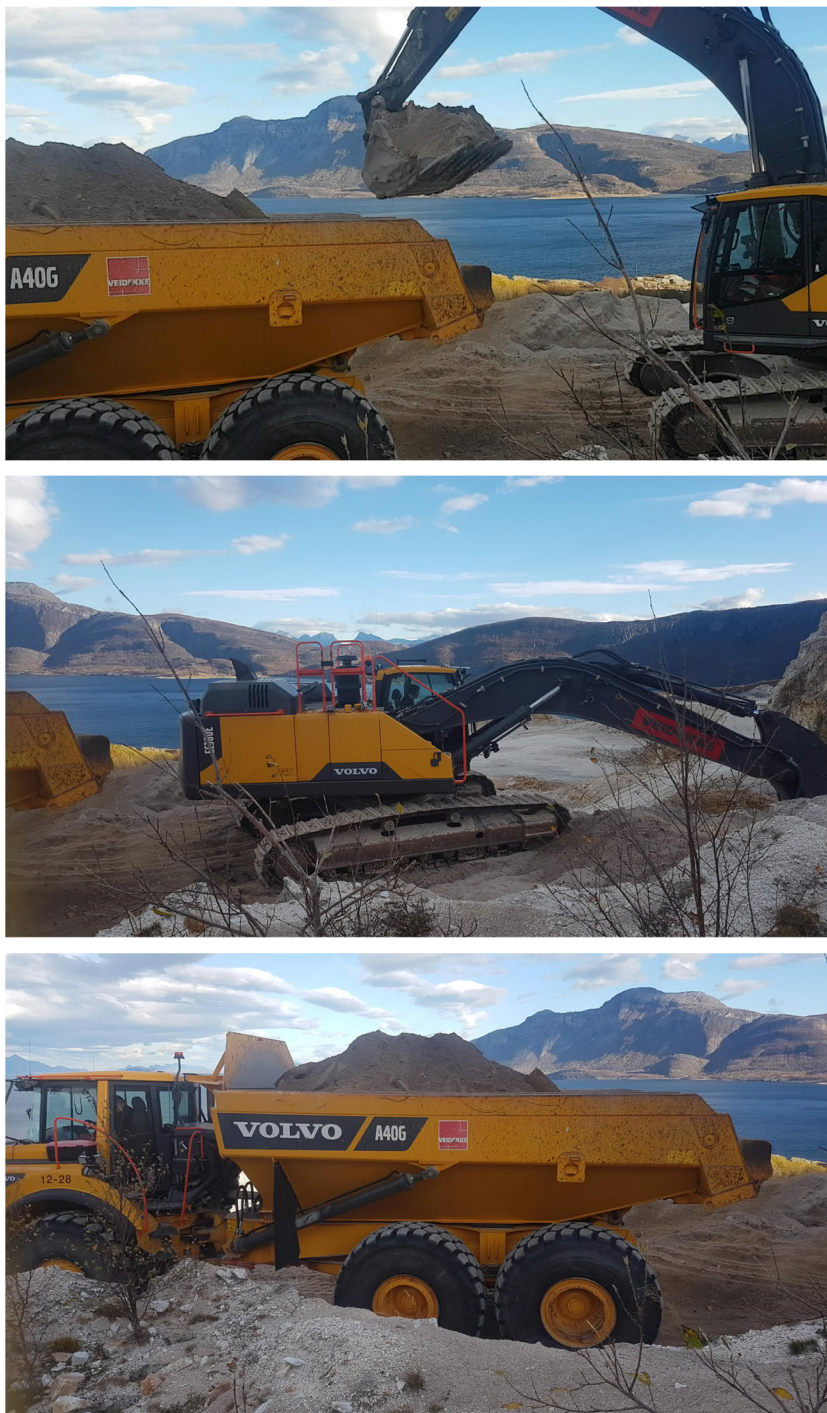
Figur 7: Lasting med gravemaskin til dumper og transport ned til knuseverk.

Lasting med gravemaskin og dumper for transport ned til knuseverk eller lagring foregår normalt hele skiftet. Hvor det lastes vil variere, og aktiviteten kan foregå over hele området. Det antas at effektiv tid med faktisk lasting og transport ikke er fullt 10 timer ved et skift slik at man er konservativ når 10 timers drift legges til grunn.

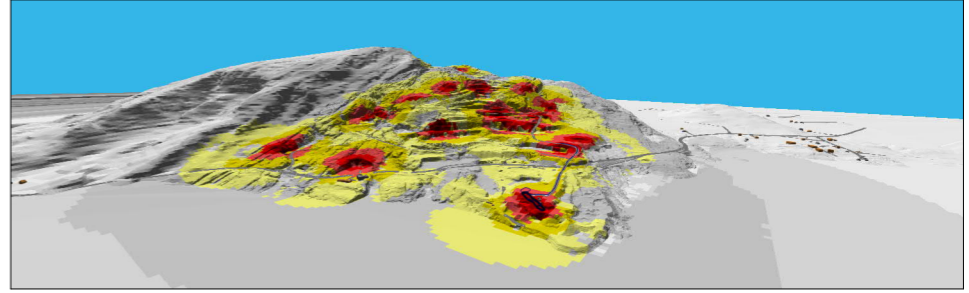
3D-visning

Gridopløsning 10 m x 10 m
 Høyde 4.0 m over terreng
