## NOTAT

Vår ref.: STR-2674

Dato: 15. juli 2019

### Sedimentundersøkelse i Grunningen

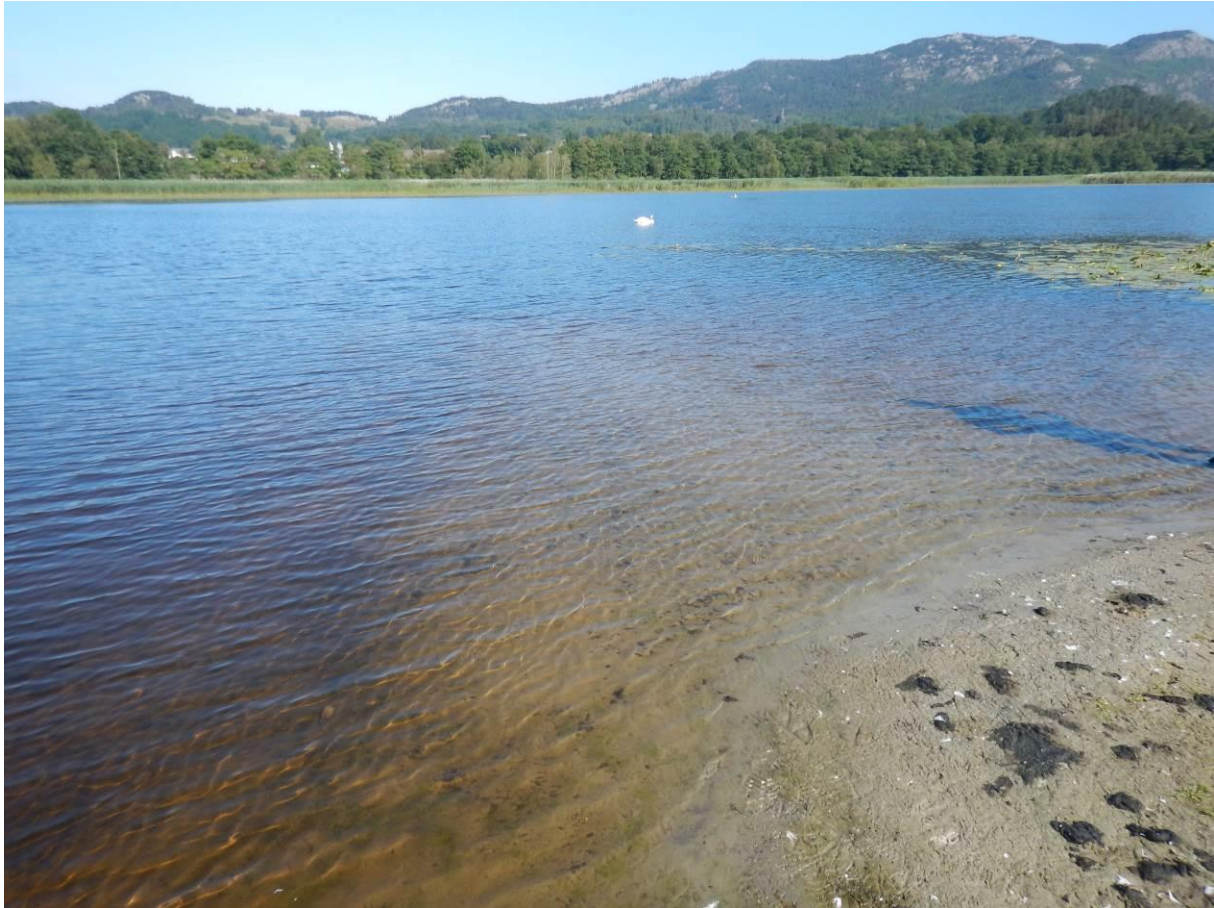
*Figur 2. Utløpssonen er sterkt preget av sedimentering fra pukkverket. Det har over tid blitt bygd opp en stor bank bestående av fin sand/silt, som nå er delvis begrodd. Bakkens utløp er i ferd med å deles i to.*

Utløpssonen er sterkt preget av sedimentering fra pukkverket. Det har over tid blitt bygd opp en stor bank bestående av fin sand/silt, som nå er delvis begrodd (figur 2). Bekkens utløp er i ferd med å deles i to.

Fra utløpssonen til bekken og nordvest/vest var det ikke mulig å hente opp materiale. Dette indikerer at bunnen består av faste masser som sand, pakka silt eller pakka leire i disse områdene. Etersom bekkens utløpssone går noe vestover er det naturlig at sedimenteringen er størst i dette området.

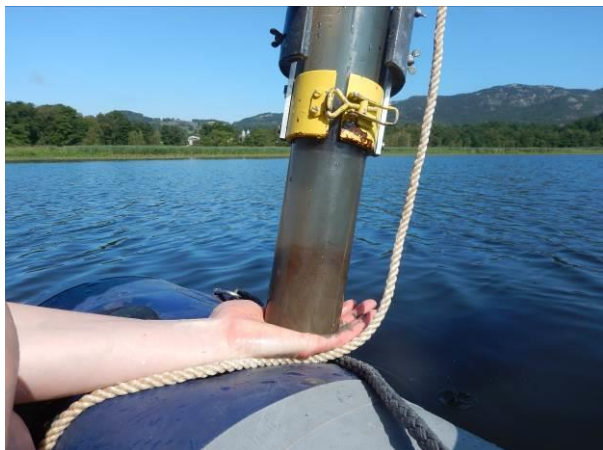
1804

*Figur 4. Bildemateriale av de opphentede sedimentene utenfor utløpssonen til bekk fra Breidmyra.*

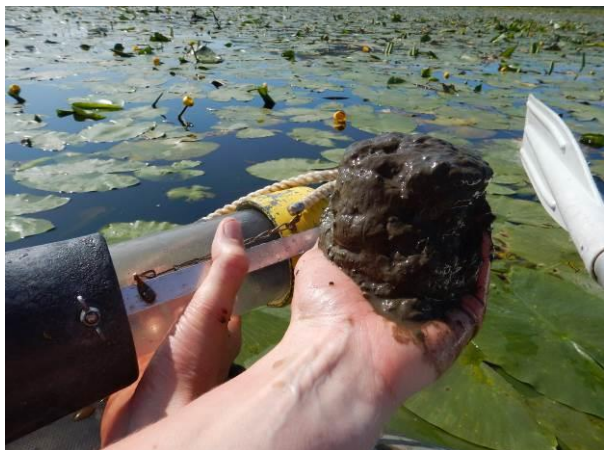
1805

Figur 6. Bildmateriale av de opphentede sedimentene i utløpsjonen til Auestadkanalen.

Prøvetakingen i utløpssonen til Auestadkanalen påviste muddermasser med noe variabel grovhet. Det ble hentet opp masser fra alle prøvepunkt, totalt 9 stykker. Disse er beskrevet i tabell 5 og figur 6 og 7. Massene var mindre kompakte i denne delen av innsjøen. I den åpne elveosen besto bunnen av sandig mudder med grove plantematerialer, som tydelig avsettes raskt ved kanalutløpet. Videre ut i våtmarksvegetasjonen var sandinnholdet redusert, og fin mudder med finere plantemateriale ble hentet opp. Metningen var opp mot 20 cm. Dette skyldes hovedsakelig at prøvetakeren ble presset ned i sedimentene med håndmakt da det var for grunt til å danne vakuum nok til å få opp prøvemateriale.

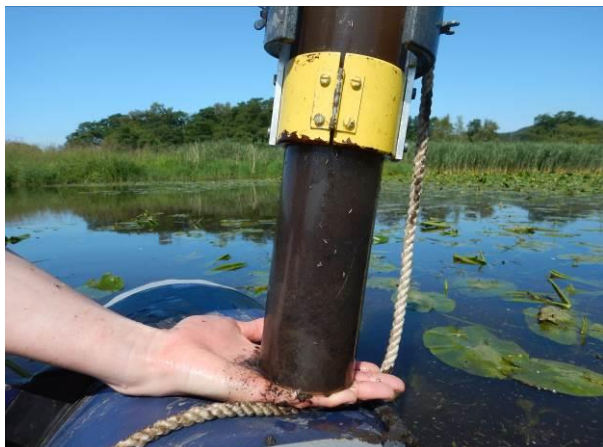
1810

*Figur 7. Bildemateriale av de opphentede sedimentene i utløpssonen til Auestadkanalen.*
