KYSTVERKET

MILJØUNDERSØKELSE AV SJØBUNNSEDIMENT,
FISKERIHAVNA I KJØLLEFJORD

DATO: 23. MARS 2015

DOKUMENTKODE: 712625-RIGm-RAP-001

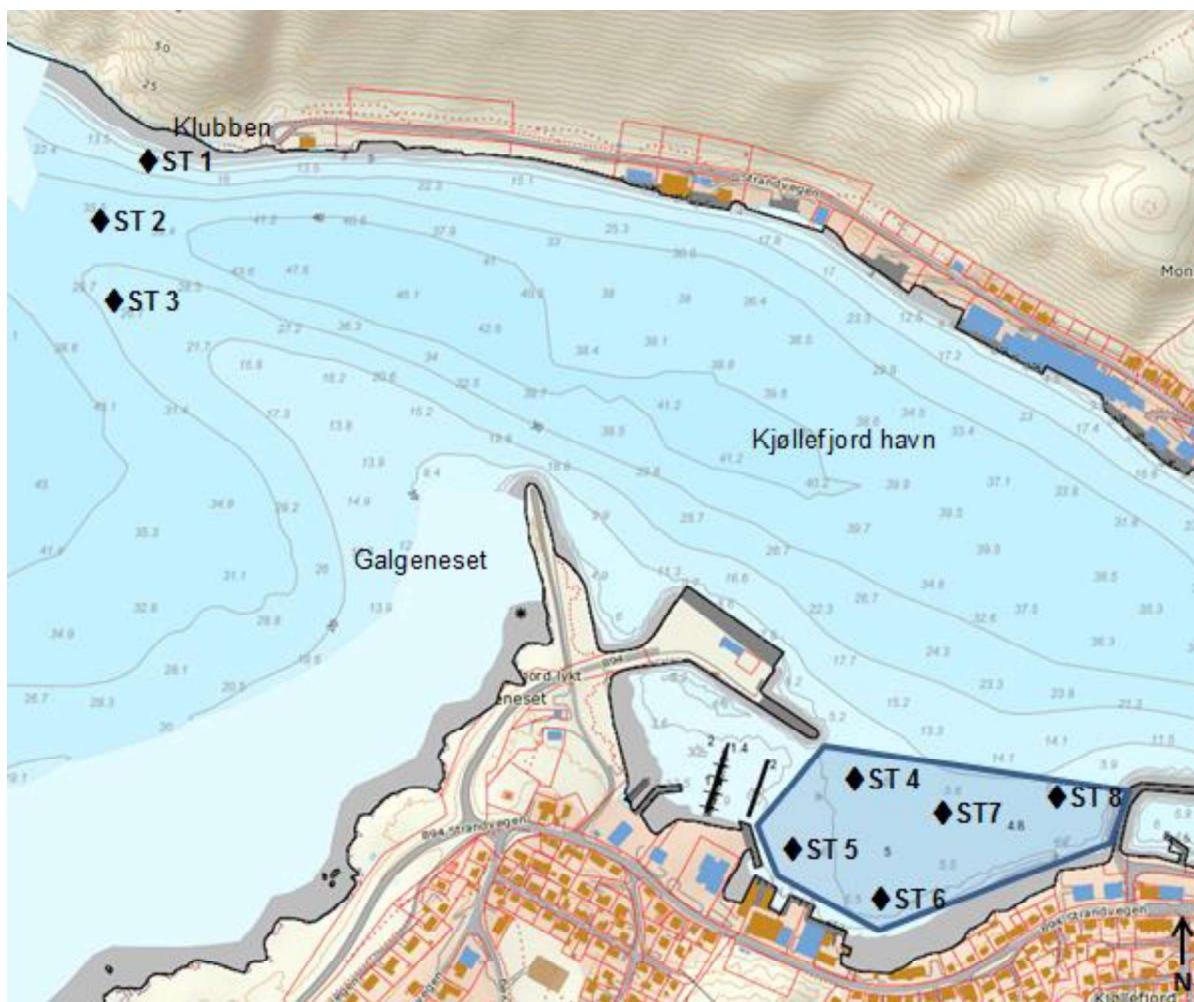
Figur 2 Kjøllefjord havn med markering av prøvestasjonene ST 1- ST 8. Innsamling av prøvemateriale ble gjort ved hjelp av Van Veen grabb fra båt. Kilde kartgrunnlag: Statens kartverk.

I alt omfatter denne miljøgeologiske undersøkelsen åtte prøvestasjoner, tre ved Klubben og de øvrige i sentrum, se kart Figur 2.

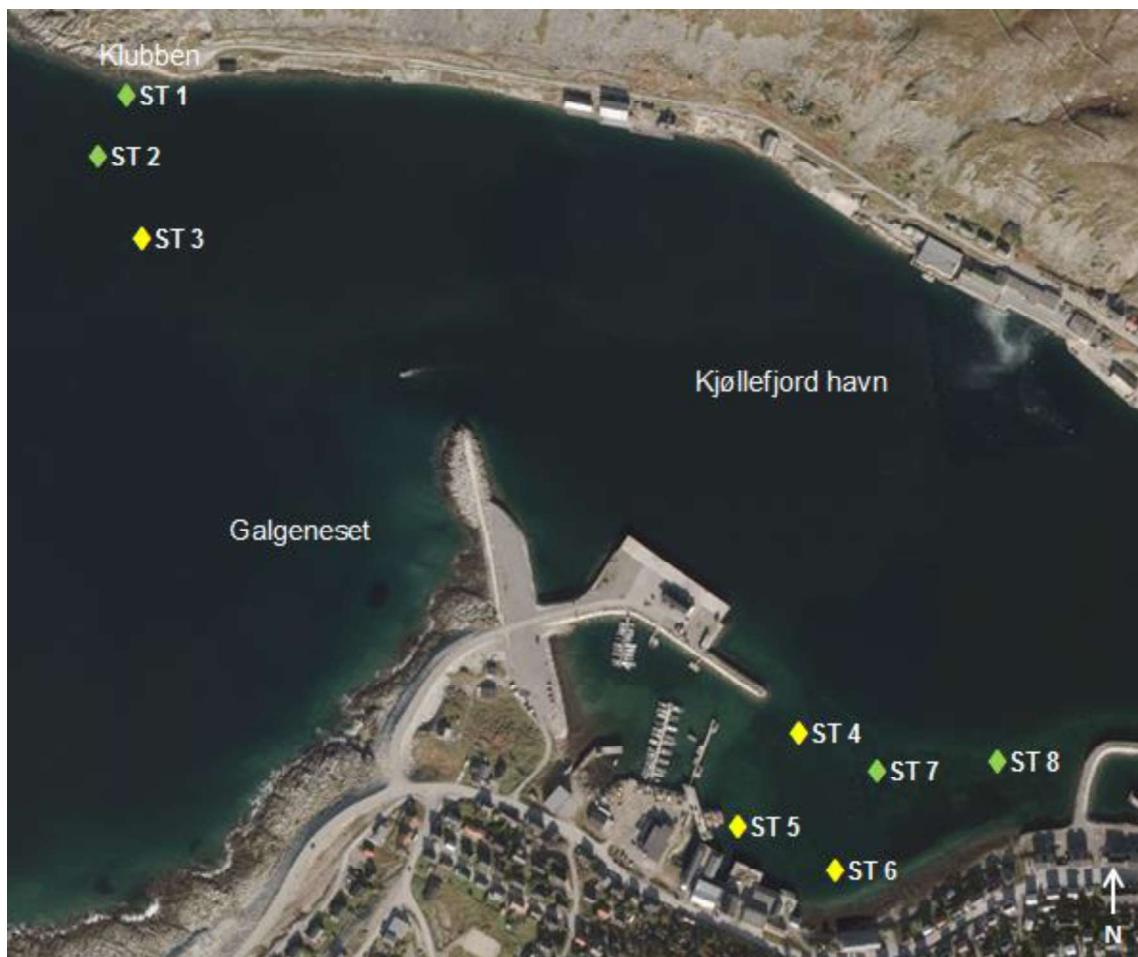
Figur 3 Kjøllefjord. Prøvestasjonene er markert med fargesymbol for høyeste påviste tilstandsklasse i den aktuelle stasjonen. Kilde kartgrunnlag: Statens kartverk.

I Figur 3 er prøvepunktene markert med fargesymbol. Bruken av farger refererer seg til Miljødirektoratets tilstandsklasser. Det er TBT som gir høyeste tilstandsklasse (III) på tre stasjoner i sentrumshavna og PAH på én stasjon ved Klubben.

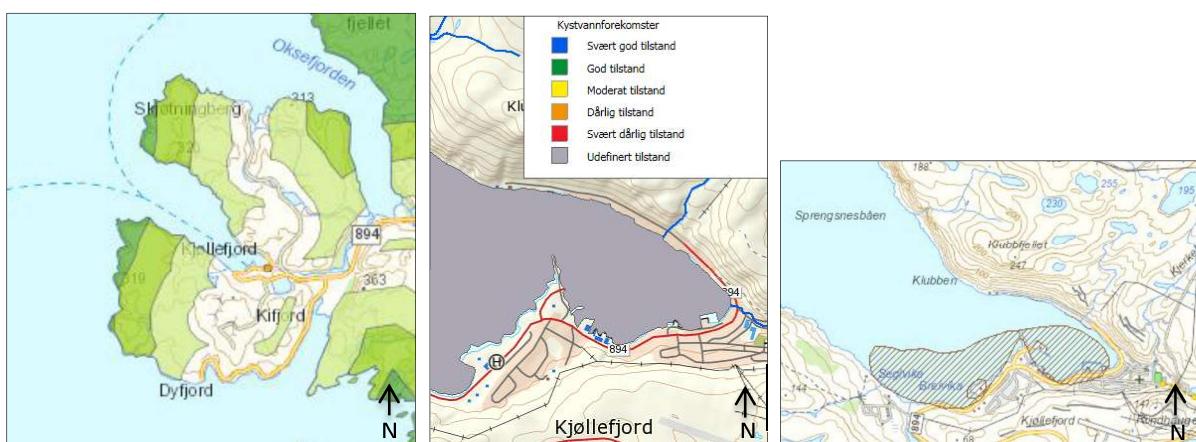
Figur 4 Ytre del av Kjøllefjorden er registrert som inngrepssfritt område (mørkegrønt område), se kartet til venstre. I vannmiljø er statusen til Kjøllefjord havn satt til «uklassifisert økologisk tilstand» og «udefinert kjemisk tilstand», se kartet i midten. Helt til høyre vises utsnitt av naturbasekartet med skravert beiteområde for andefugl (artsforekomst BA00062249), jf. Miljødirektoratet.

I Kjøllefjord er bosettingen konsentrert i innerste del av fjorden, og lengst ut på begge sider av fjorden, er det registrert inngrepssfrie områder. Fra Miljødirektoratet sine nettsider, er det hentet ut og gjengitt et utvalg av kart om naturmangfold og vannmiljø, se Figur 4.

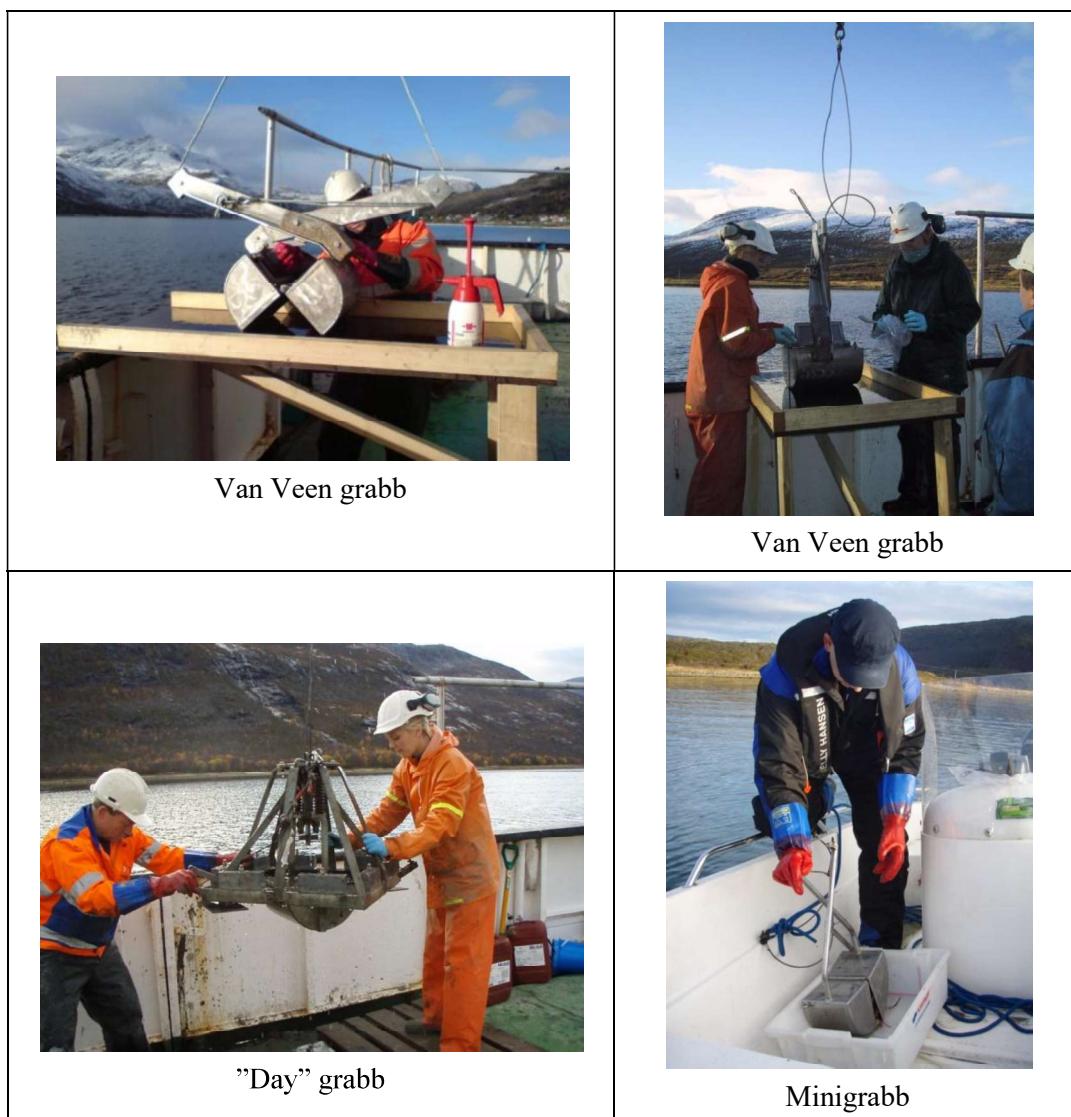
Figur 1 Standard Van Veen grabb med "inspeksjonsluker" hvor prøver blir tatt ut, "day" grabb på stativ og håndholdt minigrabb.

Van Veen grabben er laget av rustfritt stål med åpent areal (prøvetakingsareal) på ca. 1000 cm² (33x 33 cm). Det er to "inspeksjonsluker" på overflaten hvor prøvene blir hentet ut (figur 1). Fra grabbprøven blir det tatt ut delprøver med rør av pleksiglass, ø50 mm. Arealet av prøvesylinderen tilsvarer 2 % av grabbprøvens areal.

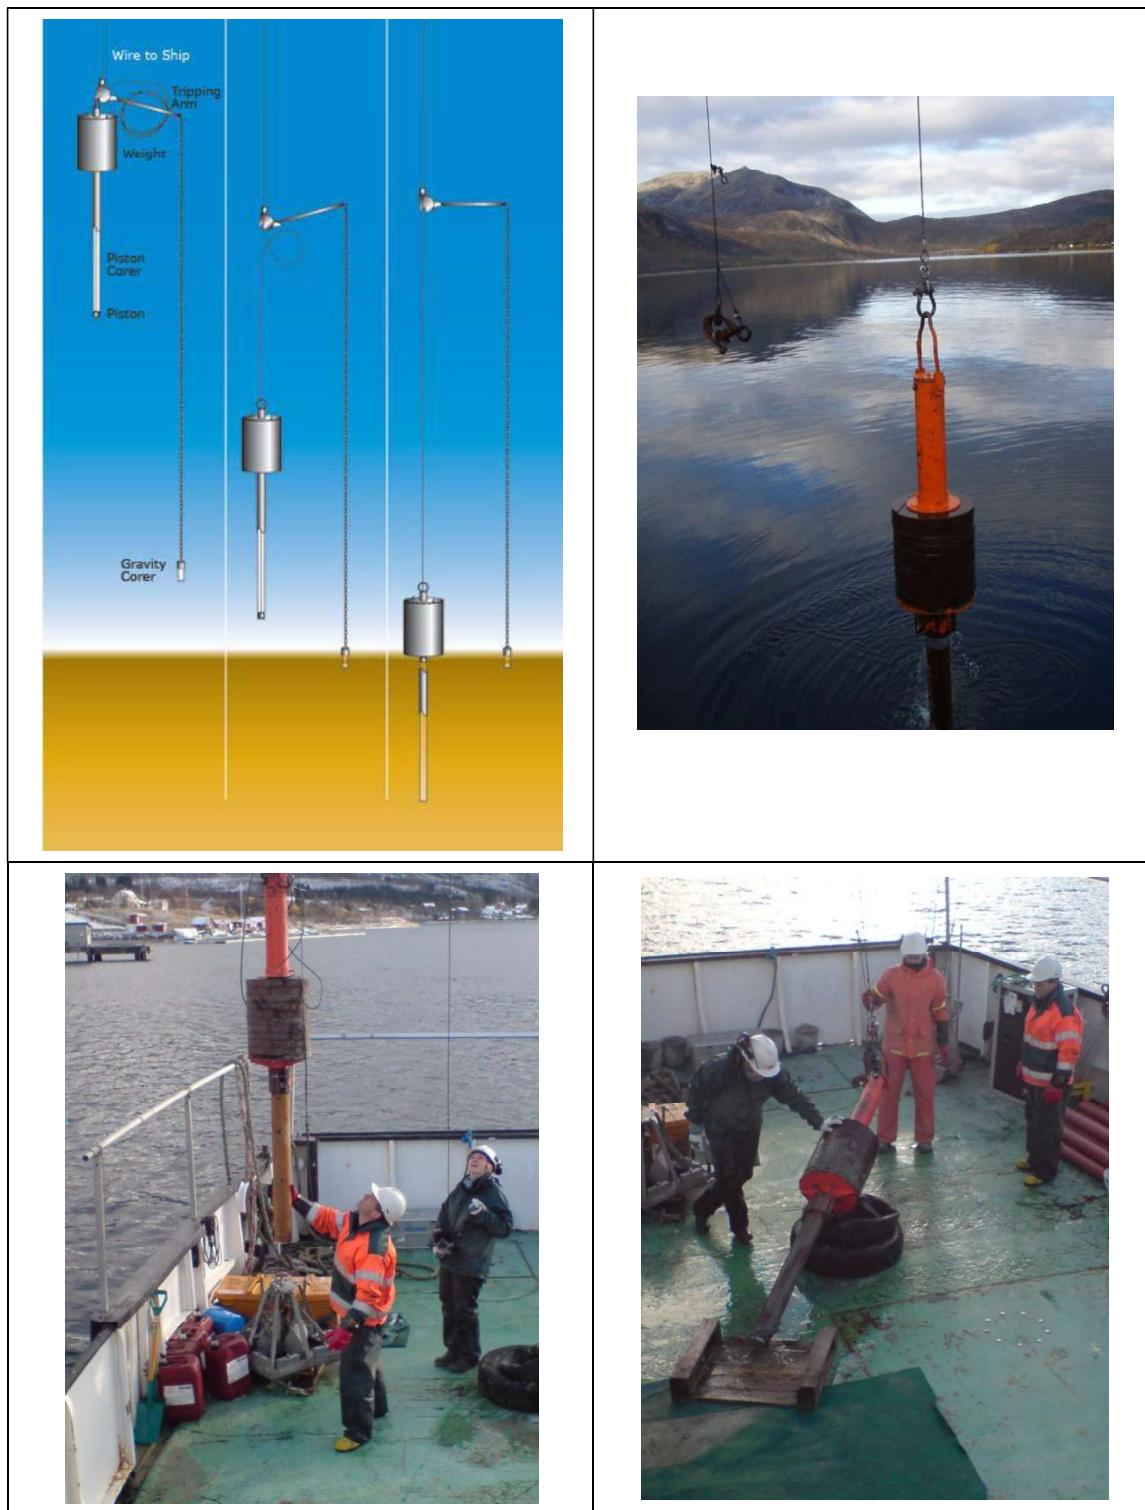
Multiconsult disponerer en tyngre fallprøvetaker – ”piston corer” – for innsamling av lengre kjerneprøver i sedimenter med høyt finstoffinnhold. Prøvetakeren tar uforstyrrede kjerneprøver i lengder på inntil 4 m med diameter 110 mm. Prøvene skjæres inn i egne foringsrør for senere åpning og behandling på laboratoriet. Prøvetakeren kan tilpasses med lodd til ønsket vekt, totalt 400 kg, og utløses av pilotlodd i forhåndsbestemt høyde over bunnen (prinsippskisse figur 2). Utstyret er meget godt egnet til rask prøvetaking i områder hvor det ønskes innsamlet prøver gjennom større dybder i sedimentsøylen, og slik det er forutsatt i retningslinjene for mudringssøknader.

Figur 2 Prinsippskisse for prøvetaking med "pistoncorer". Multiconsults "pistoncorer" i bruk.

Kjerneprøven blir kvalitetsvurdert av miljøgeolog som bestemmer om prøven er godkjent eller underkjent. Ved for eksempel manglende fylling i sylinderen, tydelige spor av utvasking av prøven, mistanke om at overflaten av prøven er forstyrret eller annet, blir prøven forkastet og ny prøve tas.
