MAI 2023  
STATSFORVALTEREN I MØRE OG ROMSDAL

## MILJØOVERVAKING I ELVAR PÅ NORDMØRE OG I ROMSDAL 2022

DELRAPPORT 2 AV 2

Rapport fra Nordmøre

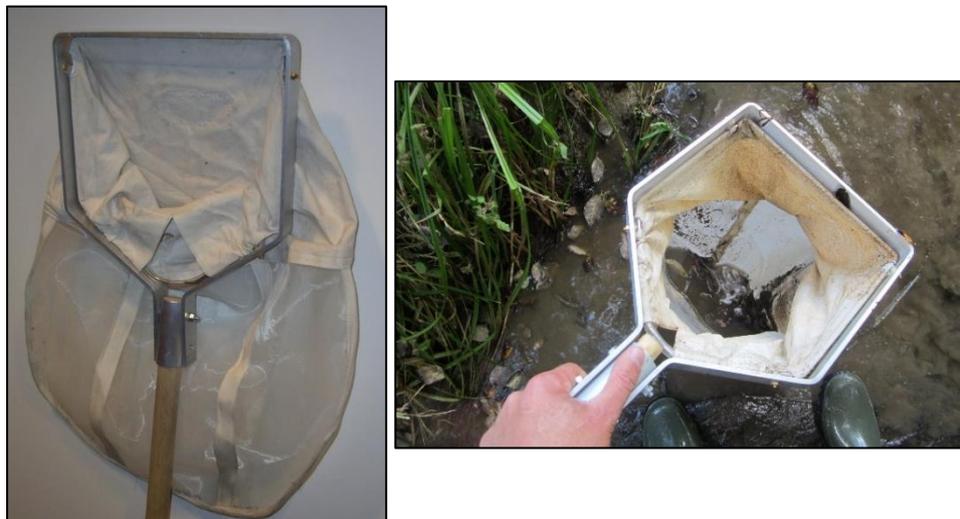
Botndyrprovar vart samla inn ved den såkalla sparkemetoden som er forklart i standarden NS-EN ISO 10870:2012. Sparkeprøvane tas med ein håv (Figur 1), i dette tilfellet vart det brukt 250 µm maskevidde. Metoden er i samsvar med metodikk forklart i Klassifiseringsretteleiren (Direktoratsgruppa for gjennomføring av vannforskriften, 2018). Prøvane vart fortrinnsvis teke i hurtigrennande vatn med grovt substrat (grus, stein). Prøva skal representere forholda på botnen på den aktuelle stasjonen. Prøvematerialet fikserast på etanol i felt, og dyra identifiserast så langt det er hensiktsmessig til riktig taksonomisk nivå. Håven vaskast grundig før ein forlét stasjonen, og utstyret desinfiserast med desinfeksjonsmiddelet Virkon S for å hindre spreing av uønskt biologisk materiale og sjukdommar mellom vassdrag. Analysane vart utført av APEM, eit internasjonalt anerkjend selskap med spisskompetanse på botndyr.

Figur 1 Håven som nyttast til sparkeprøvar for botndyr.

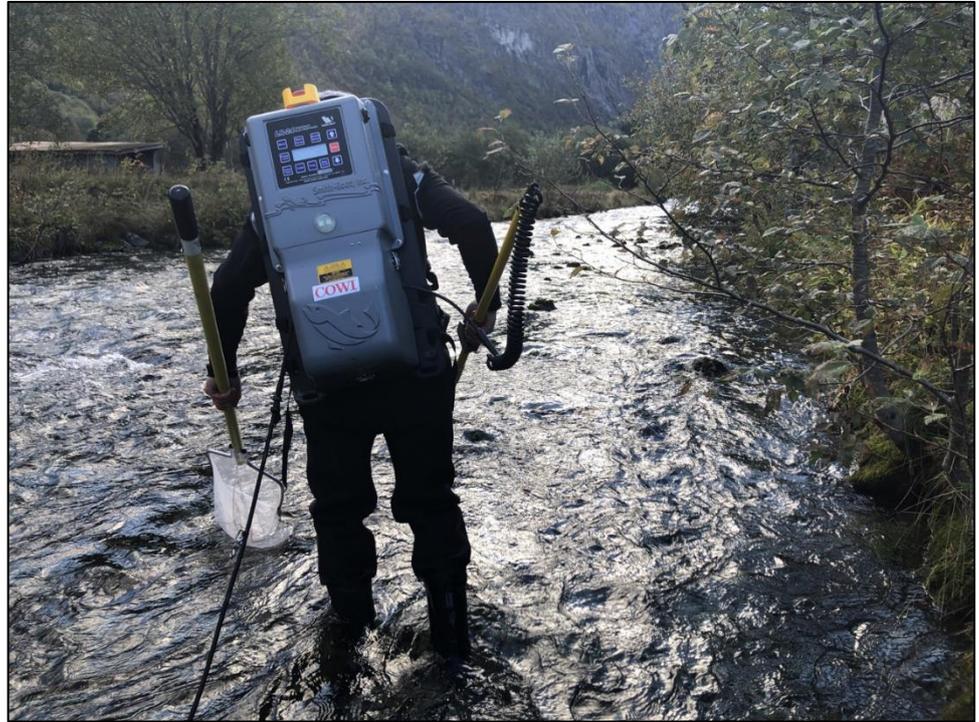
Statsforvaltaren i Møre og Romsdal (ref. 2021/4665, datert 22.09.21). Eit elektrisk fiskeapparat genererer eit straumfelt i vatnet som bedøver fisk som er i nærleiken. Fisken kan så fangast opp med håv.

Figur 2 Utstyr som nyttast under elektrofiske

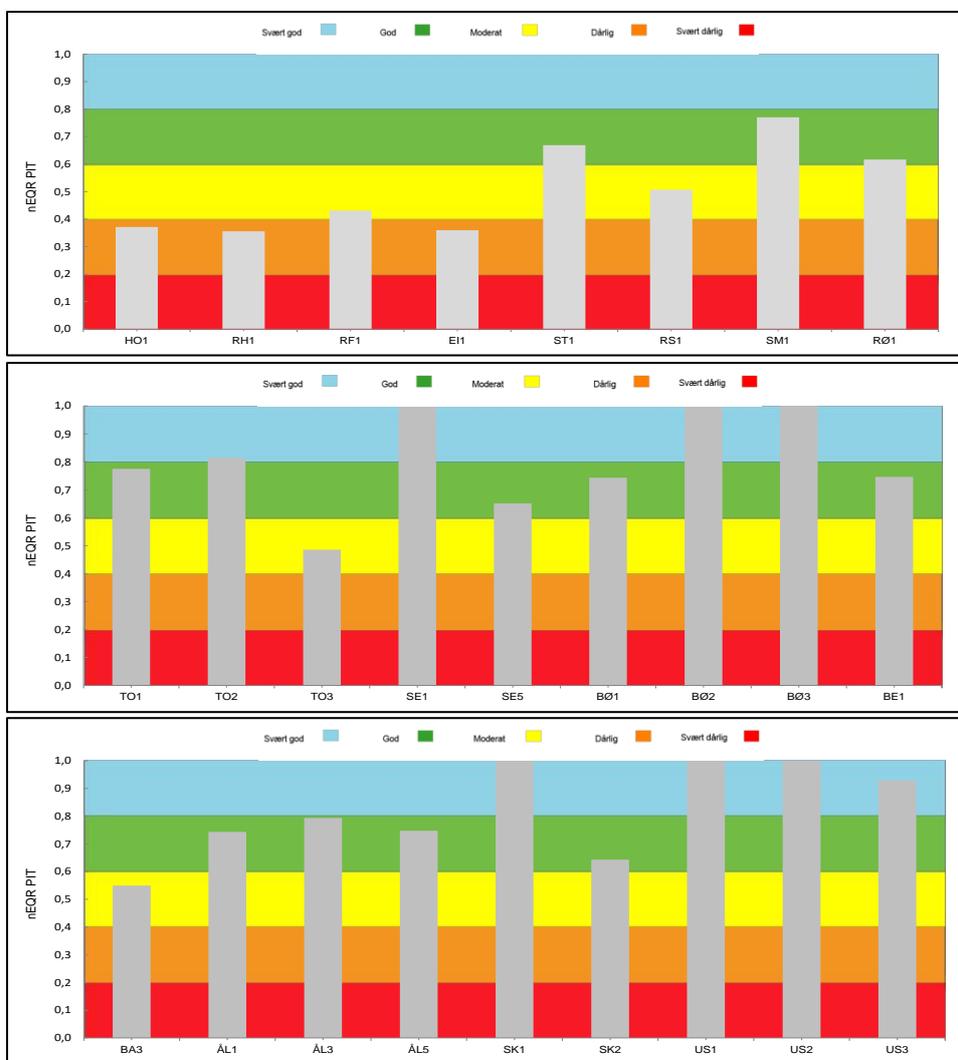
Figur 4 viser normalisert EQR for PIT for dei 28 stasjonane som vart klassifiser. Verdiane angir økologisk tilstand. Stasjonane som ikkje er klassifisert er ikkje med i figuren. Figur 5 og Figur 6visar antal indikatortaksa pr prøve og totalt antal taksa

Figur 4 Normalisert EQR for eutrofieringsindeksen PIT (Periphyton Index of Trophic status) berekna for dei 32 stasjonane som vart klassifisert i 2022. Verdiane angir økologisk tilstand i samsvar med vannforskriften.

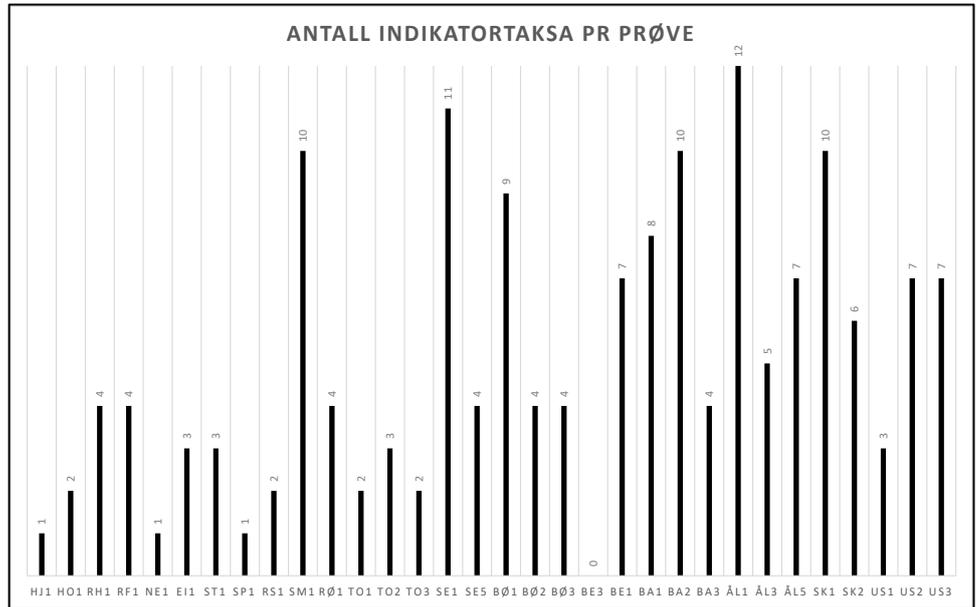
Figur 5 Antal indikortaksa pr. prøve.

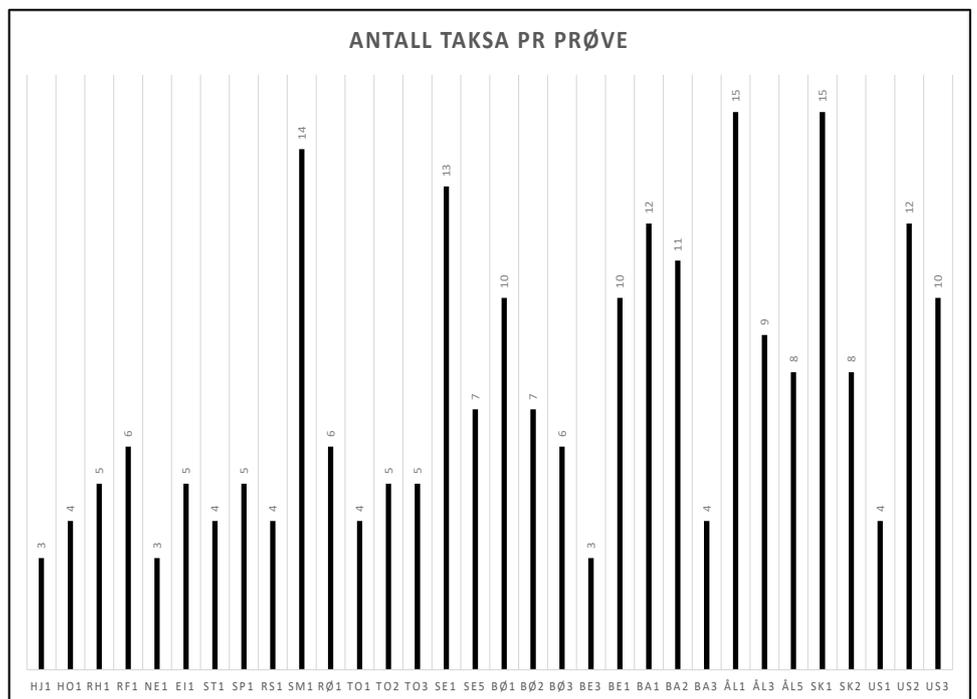
Figur 6 Antal taksa pr. prøve

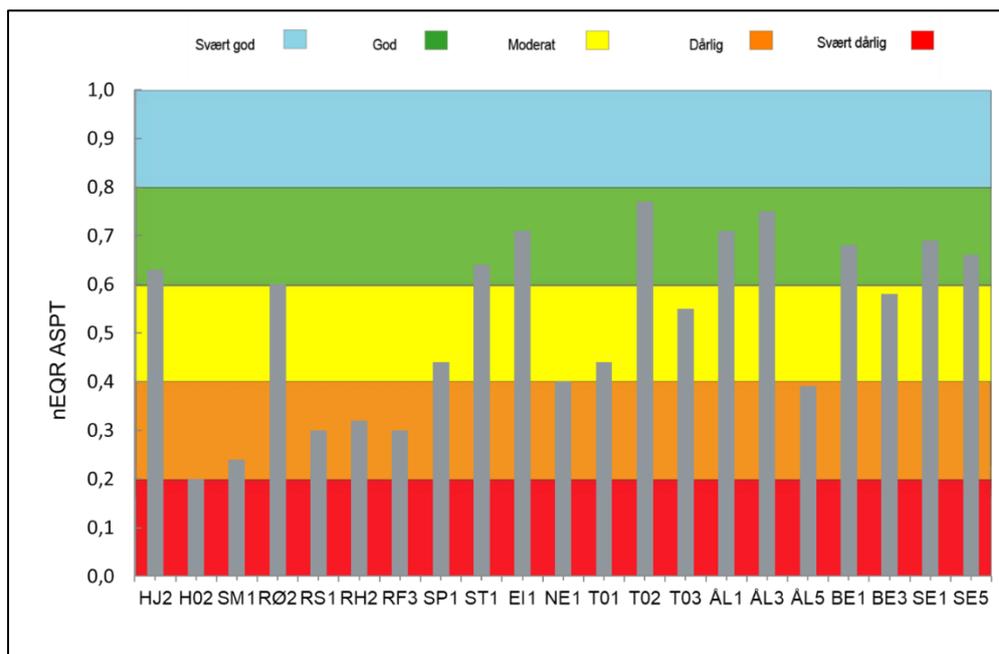
Det vart teken botndyrprovar frå totalt 21 stasjonar og klassifiseringa visast i Figur 7. Alle stasjonane og botndyrprovane var i hovudsak i tråd med metodespesifikke krav. For nokre få stasjonar vart klassifiseringa usikker som følgje av få individ i prova.

Figur 7 Normalisert EQR for ASPT indeks berekna for dei 21 stasjonane som vart klassifisert i 2022. Verdiane angir økologisk tilstand i samsvar med vannforskriften

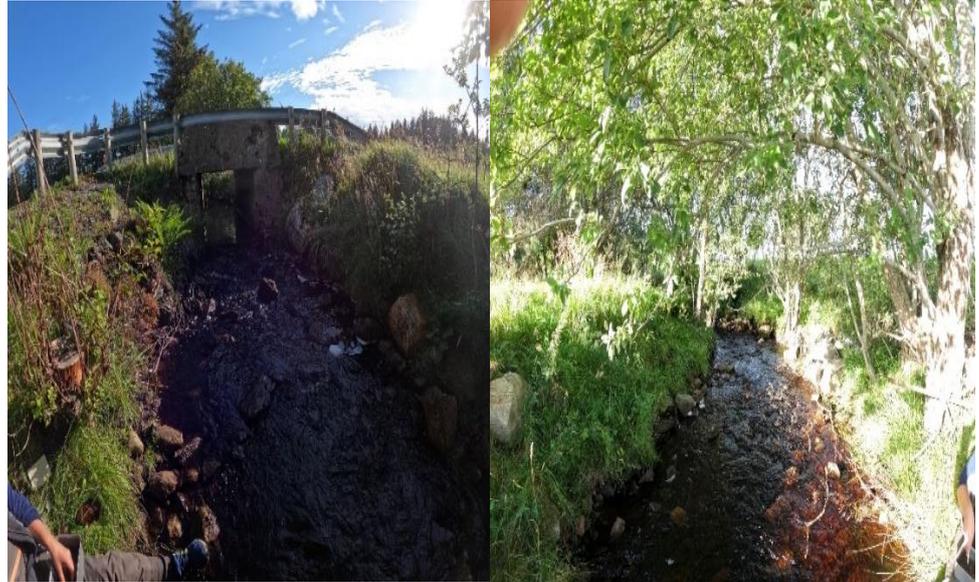
Hjertvikelva ved stasjon HJ1 ligg rett oppstrøms kryssing av Hjertvikvegen (Figur 10). Stasjonen var mørk humøs, utan sikt med vannkikkert. Bekken er 2 meter brei, og dybda 20-30 cm. Substratet var stein i størrelsen 10-100 cm, 80%, og grus 20%. Det var mykje jernutfelling og jernbakteriar på staden. Kantvegetasjon hadde ein dekningsgrad på ca 50 %. Det vart berre prøvetatt for begroingsalgar ved stasjon HJ1.

Figur 10 Situasjonfoto frå stasjon HJ1

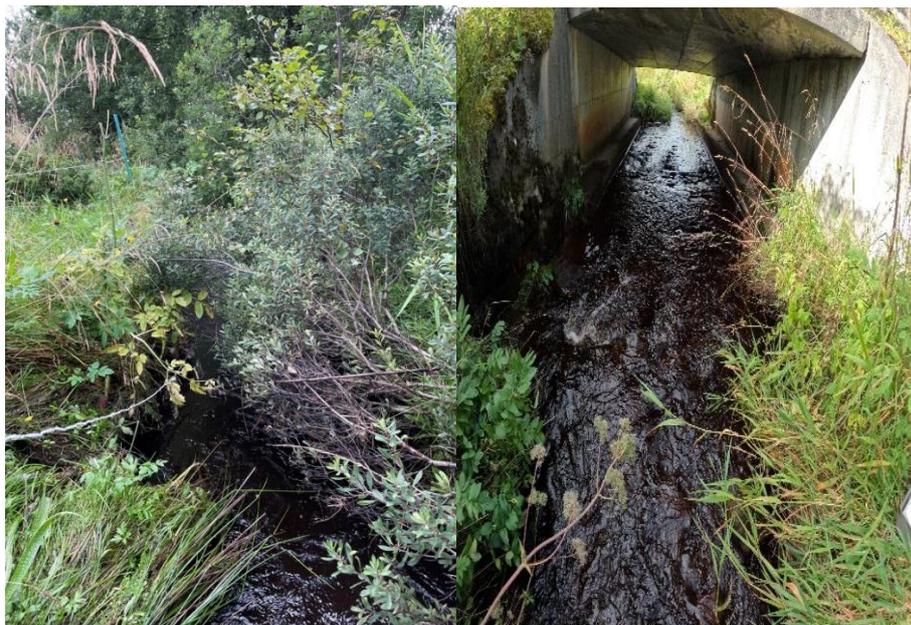
Horremselva ved stasjon HO1 ligg oppstrøms veg, og er retta, senka og steinsatt (Figur 13). Breidde er 2-3 meter, dybda 20-50 cm. Substratet er stein 20-100 cm. Omkring stasjonen ligg dyrka mark, beite, myr og lauvskog. Vatnet er mørk humøst. Det vart ikkje observert makroskopiske begroingsalger i forbindelse med undersøkinga.

Figur 13 Bekken oppstrøms vegen renn gjennom eit myrområde

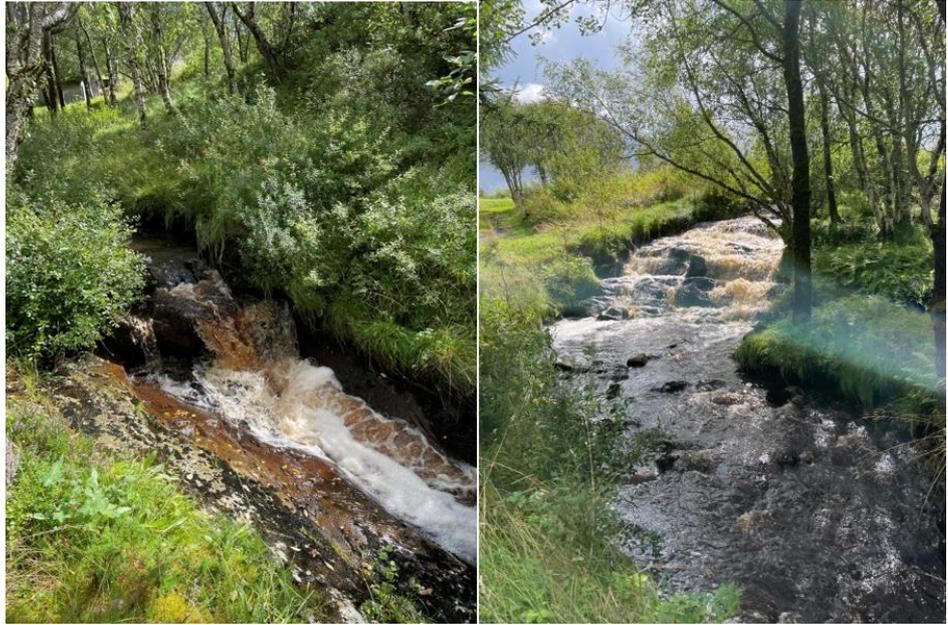
Horremselva ved stasjon HO2 er mindre enn ein meter brei, og sakteflytande. Dybda er 0,5-1 meter, og substratet består av grus og stein. Kantvegetasjonen består av bjørk og vierkratt med dekningsgrad på 75 % (Figur 14).

*Figur 14 Vandringshinder ved et fall mot fast fjell.*

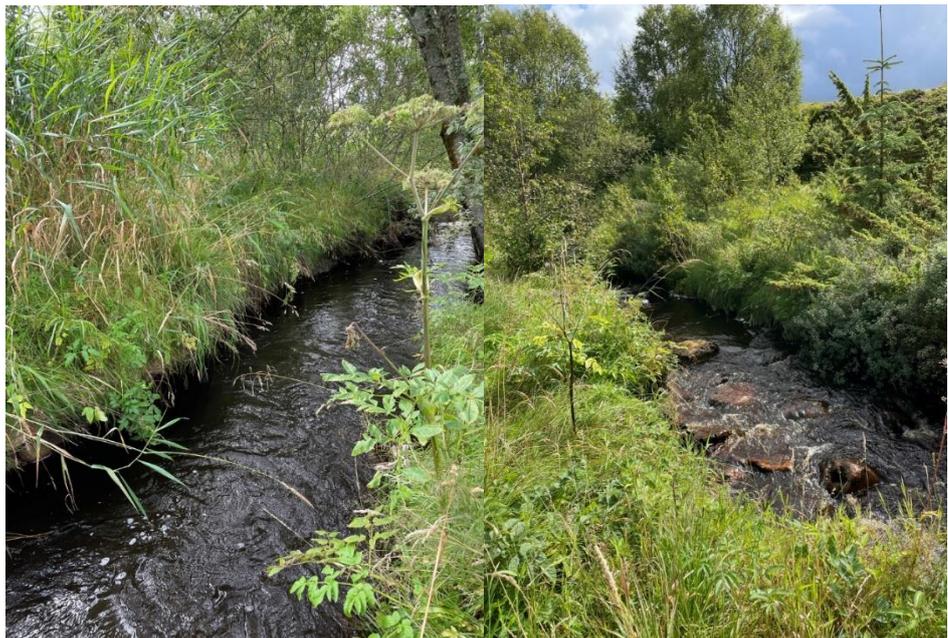
*Figur 15 Stasjon for botndyr (H02) t.v. og fiskestasjon nedstraums (H03) t.h.*

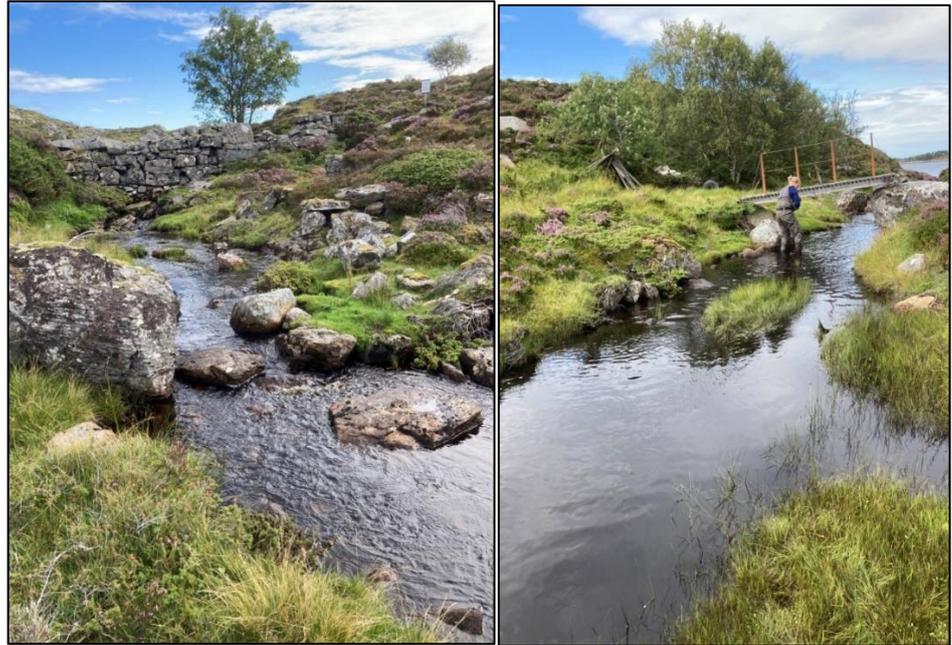
Utløpet frå Smågevatnet ved stasjon SM1 går i ei renne mellom ein gammel steindam og er provisorisk bru mot utløpet til havet, sjå Figur 16 og Figur 17. Området ligg i ope kystlyngheilandskap og kantvegetasjonen har <25% dekning. Substratet er godt og består av finsediment og blokker/grus/trær. Det er stort morfologisk mangfald med naturlege bredder, mange standplassar med skjul og holrom på 50-100% av arealet. Stasjonen ligg i/like over flomålet. Vatnet er mørk humøst. Bredda er om lag 2 meter, djupna 20-30 cm.

Figur 17 Stasjon Smågevatnet, SM1, t.v. sett oppstrøms, t.h. sett nedstrøms

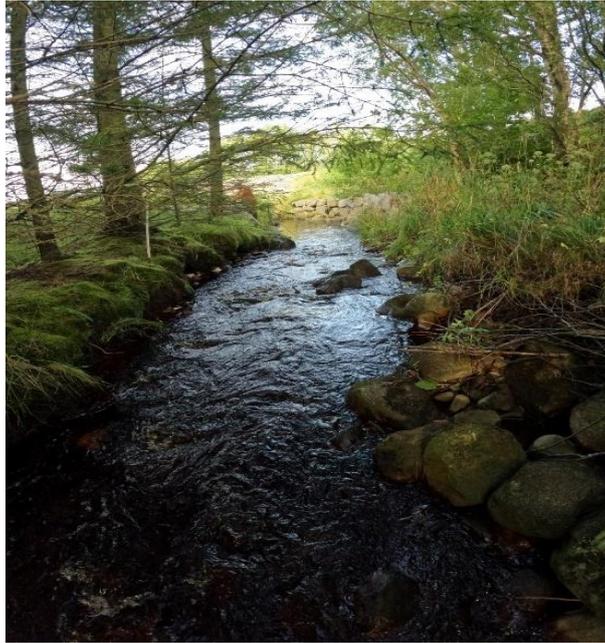
Røaelva ved stasjon RØ1 er mørk og humøs. Bekken er grunn, senka, retta og steinsatt. Området er prega av beite og dyrka mark. Bredda er 2-4 meter meter, dybda 30-100 cm. Kantvegetasjonen har om lag 75% dekning og består av lauvskog (Figur 19)

Figur 19 Oversiktsfoto RØ1

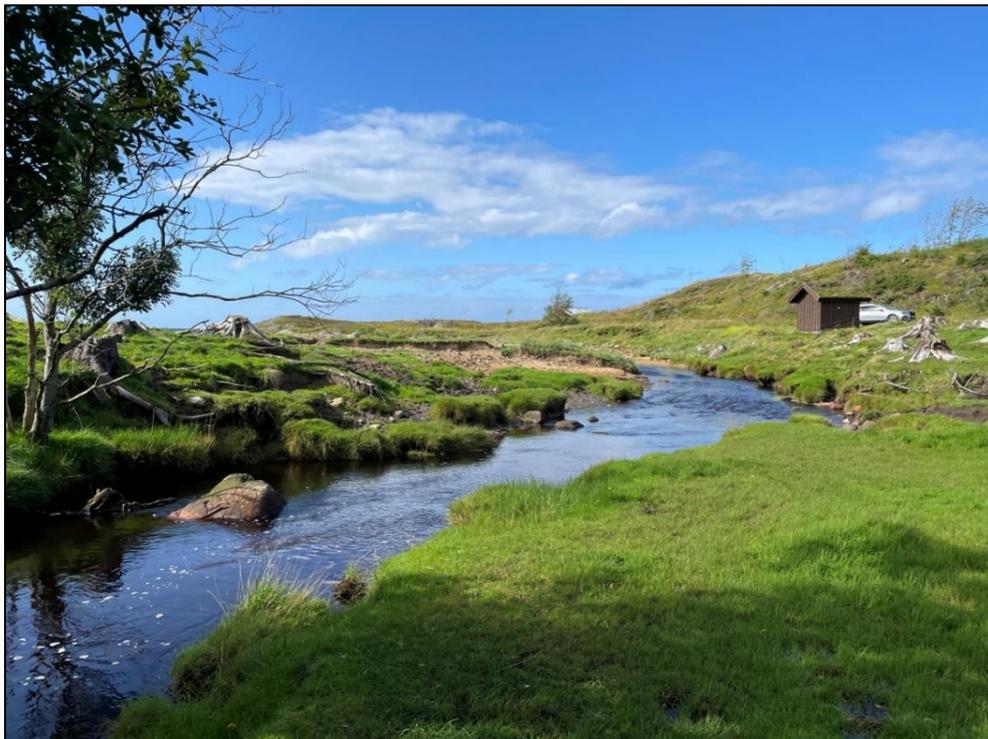
Røaelva ved stasjonen RØ2 er mørk humøs, fire meter brei og 0,5 -1 m djup, med strykpartiar. Substratet består av grus og stein på ein såle av sand/finstoff. Kantvegetasjonen består av bjørk og selje.

Figur 20 Stasjon RØ2 sett nedstrøms

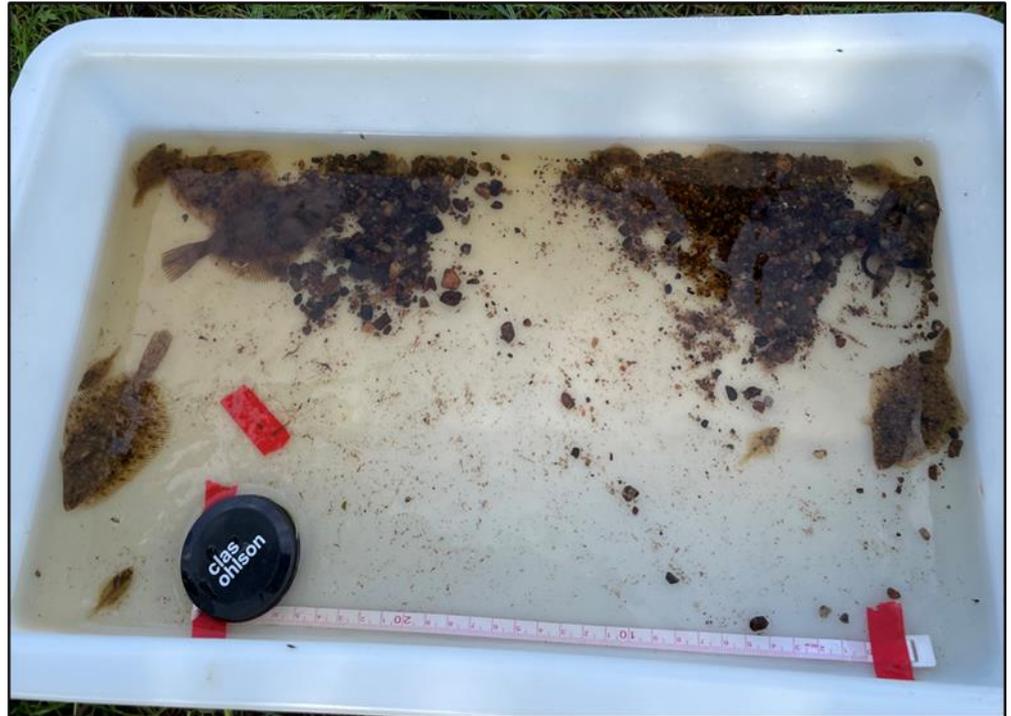
Figur 21 Fangst ved RØ2. Samla klassifisering for vassdraget:

Det vart fiska eit om lag 50 meter langt strekke med 4 m brei elv. Under habitatkartleggingen vart stasjonen kartlagt som ei renne, som truleg er episodisk saltpåverka, med egna habitat. Vurderinga er vist i kap. 6.3. Det vart fanga ål på hhv 10 og 20cm, 20 skrubber på om lag 10cm, samt 4 årsyngel av skrubbe kvar på 2cm (Figur 21).

Tilstanden for fisk klassifiserast som svært dårleg økologisk tilstand jfr Tabell 8.

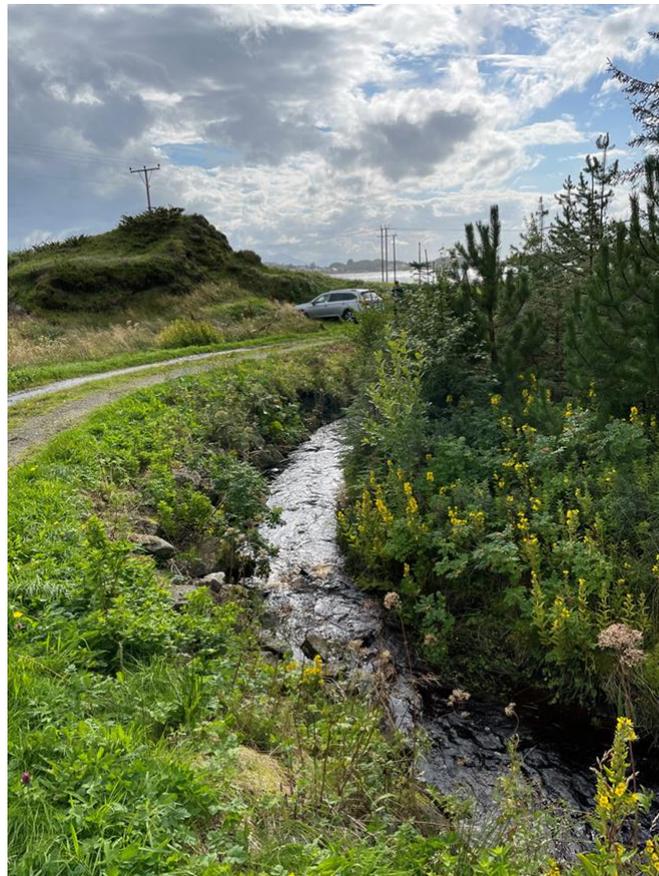
Ved stasjon RH3 er bekken er senka og retta og omgjeven av dyrka mark og beitemark. Moderat vannhastighet, grus, stein og blokk. Kantvegetasjon 50 % dekning bjørk og selje.

*Figur 25 Situasjonsbilete stasjon RH3*

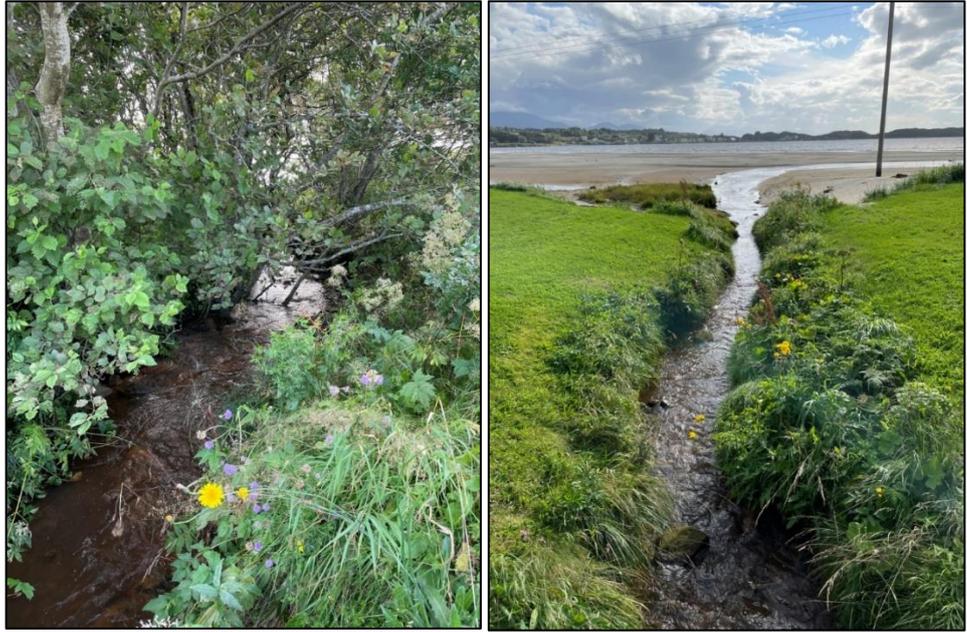
Det vart funne 2 ål under 10cm i prøva for botndyr. Kantvegetasjonen var fragmentert og tidvis fråverande langs bekken (Figur 26).

Figur 26 Rødabukta bekkefelt, bekk frå flyplass. T.v stasjon for bunndyr.T.h. utløp i sjø

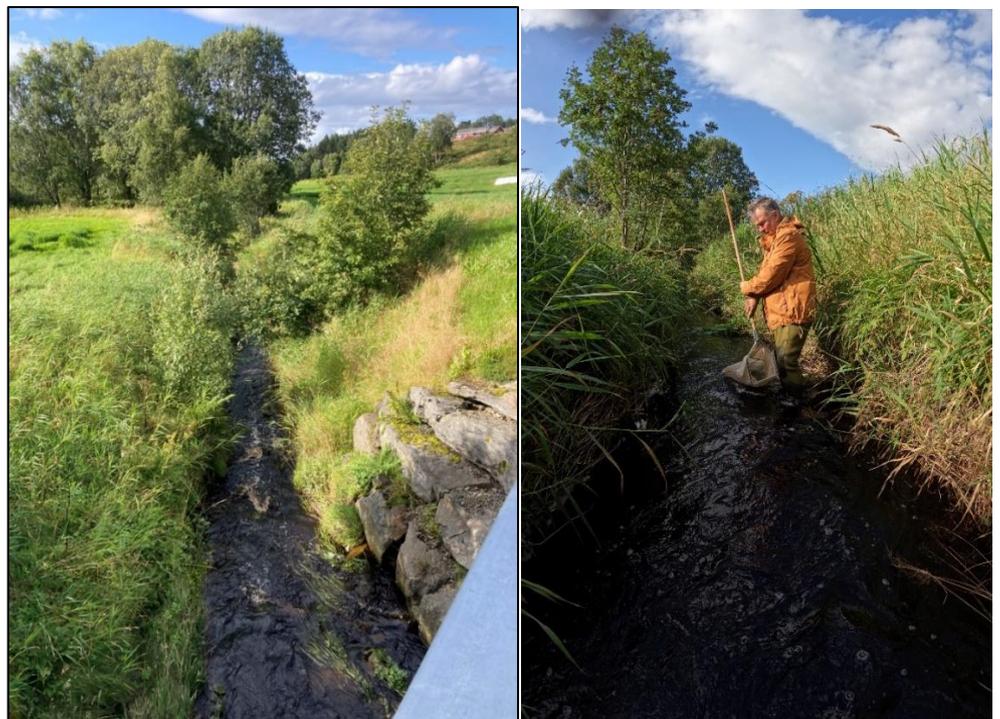
Sporsemelva er undersøkt på ein stasjon, SP1. På denne staden er elva seinka og kanalisert, sjå Figur 27. Ut frå kartet ser det ut til at kanaliseringa femner om store deler av denne elva. Elva er mørk og humøs, utan sikt med vannkikkert. Dybda er 50-100 cm, bredda 2-3 meter. Elva er hurtigrennande og kantvegetasjon manglar stadvis.

Figur 28 Sporsemelva nedstrøms frå veg

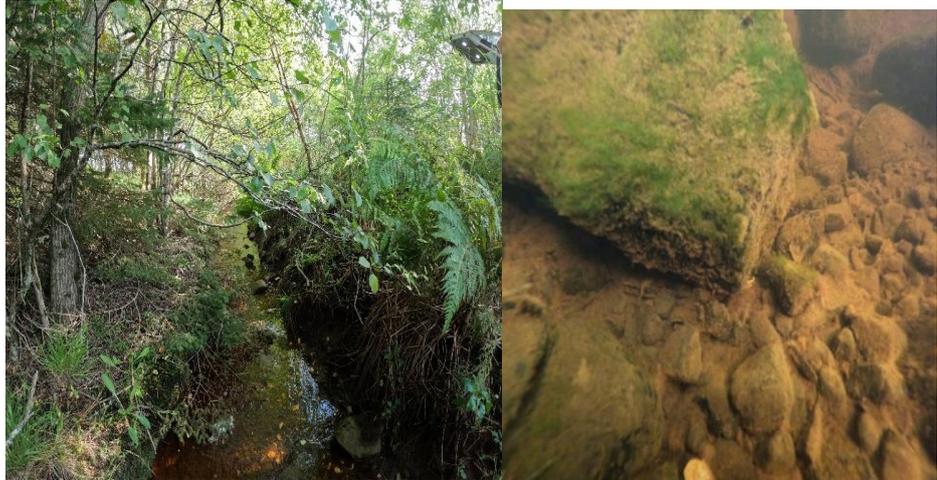
Seterelva renn i myrområde som delvis er dyrka. Elva er kanalisert. På nordsida av veg er substratet ved stasjon ST1 eit tynt gruslag på finmateriale og ueigna for botndyr og begroingsalger. Stasjon ST1 vert derfor sett til sørsida av vegen kor det var eit lite strekk med grus og stein som var brukbart som stasjon for botndyr og begroingsalger. Bredda på stasjonen er om lag 1 meter, og djupet 20 cm. Substratet består av 30 % sand, 40% grus og 30% stein. Kantvegetasjonen består av lauvskog. Det var mykje jernutfelling på staden. Stasjonen vart vurdert som ueigna for elfiske.

Figur 30 Stasjon ST1 i Seterelva.

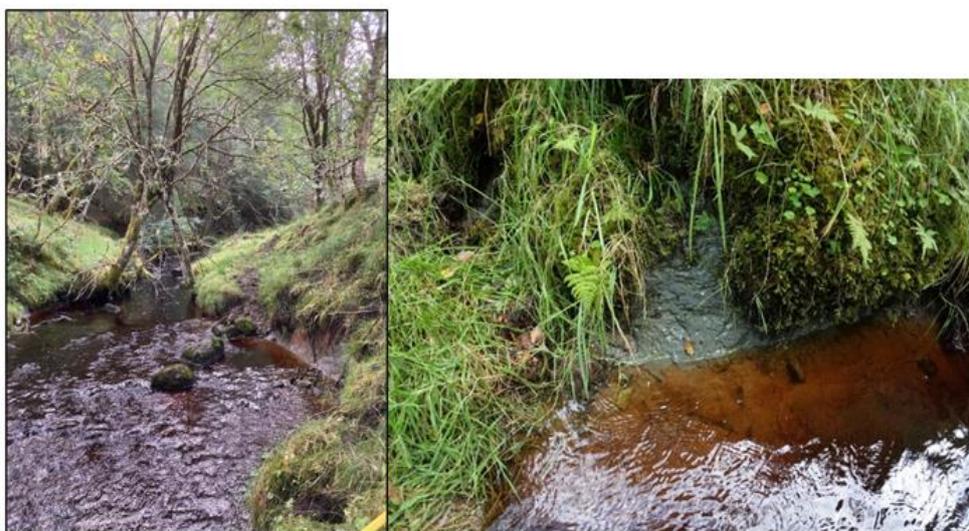
Elva kan ved stasjonen karakteriserast som eit stryk med høgt morfologisk mangfald, naturlege breidder og mange standplassar og skjul (50-100% av arealet). Substratet vert vurdert til svært godt med fjell/steinblokker, rullestein, tre og gytegrusflekkar på over 1m<sup>2</sup>. Det er om lag 75% dekning av kantvegetasjon i form av lauvskog. Elva er mørk humøs, og er leirpåverka. Bredda er 3-4 meter og dybda 10-30 cm.

Figur 31 Situasjonsbilete Stasjon EI 1

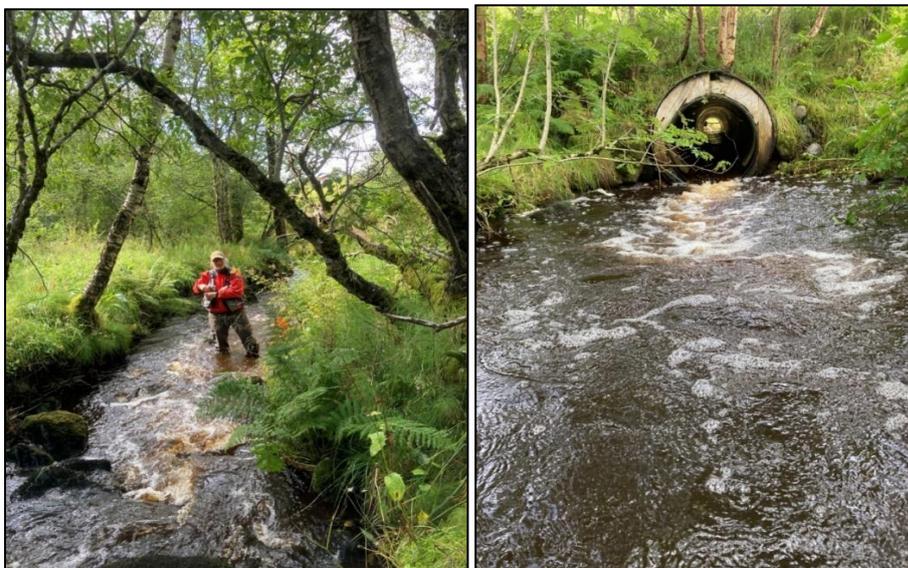
Stasjonen NE1 i Nerbøvågen bekkefelt er mørk humøs bekk med mykje organisk i sedimentet. Stasjonen kan karakteriserast som eit stryk med høgt morfologisk mangfald. Dette inneber naturlege breidder og mange standplassar. Substratet var bra med steinblokker, grus og tre og kantvegetasjonen var tett, 100% lauvskog. Bredda var 2-3 meter, djupne 20-150 cm.

Figur 33 Nerbøvågen bekkefelt, t.v. stasjon NE1 nedstrøms, t.h. oppstrøms

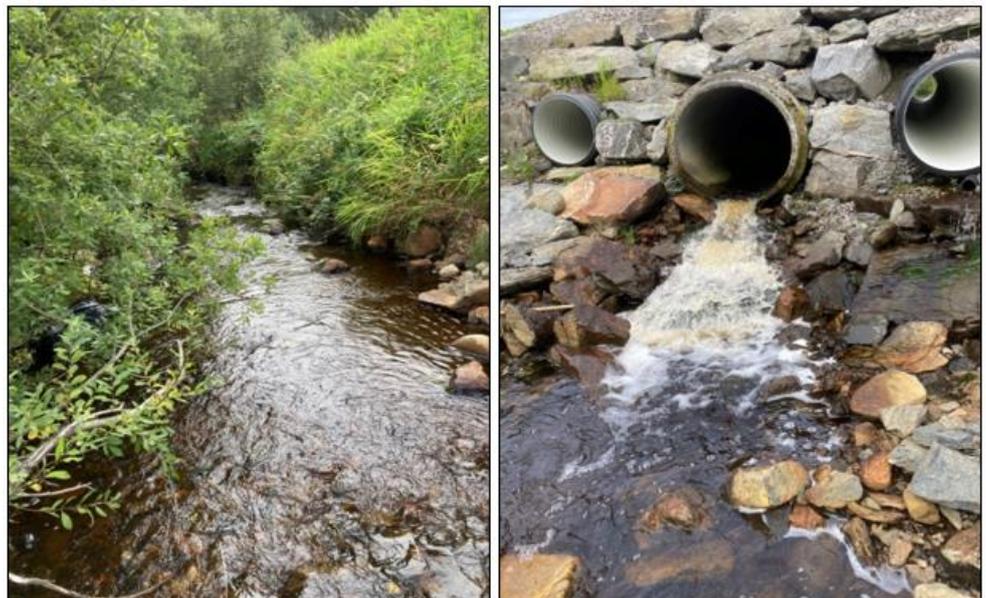
Torneselva ved stasjon TO1 er senka og retta, med et absolutt vandringshinder ved kulvert (Figur 35). Bredda er 3 meter og 20-50 cm djup. Det er høgt morfologisk mangfald på staden. Substratet er 40% grus, og 60% steinantvegetasjonen består av ein-sidig overhengande selje og bjørk, dekningsgrad 50%.

Figur 35 Stasjon TO3 Sett nedstrøms (t.v) frå vandringshinder (t.h.).

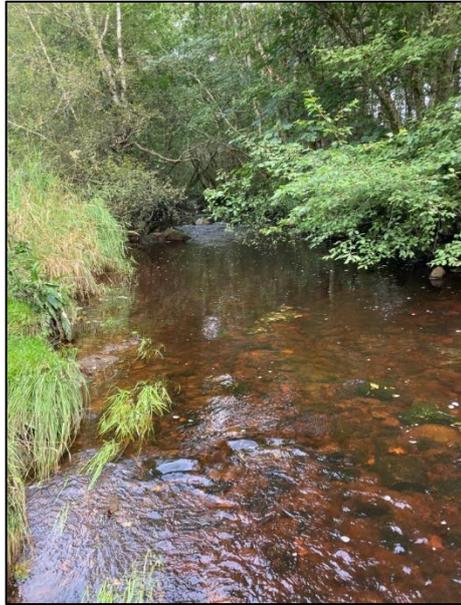
Figur 36 Situasjonfoto frå stasjon TO2

Torneselva ved stasjon TO2 mørk og humøs: Bredda er 4-5 meter og dybda er 30-50 cm. Substratet er stein i størrelsen 10-100 cm på grus. Vegetasjonen består av lauvskog med dekningsgrad 100 % (Figur 36).

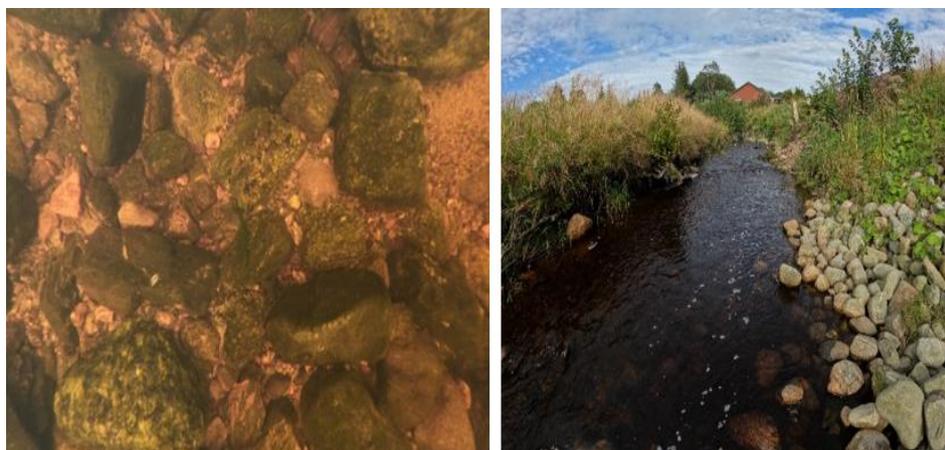
Torneselva ved stasjon TO3 ligg like oppstraums fv 664. Under vegen går elva i ein betongkulvert med ei betongplate i botn, sjå Figur 37. Denne plata ligg høgt og er vandringshinder på låg vassføring og vert vurdert som eit partielt vandringshinder. Bredda på elva er 3 meter, og 20-150 cm djup. Elva er mørk humøs. Substratet består av stein og grus og sand.

Figur 37 Situasjonfoto frå stasjon TO3

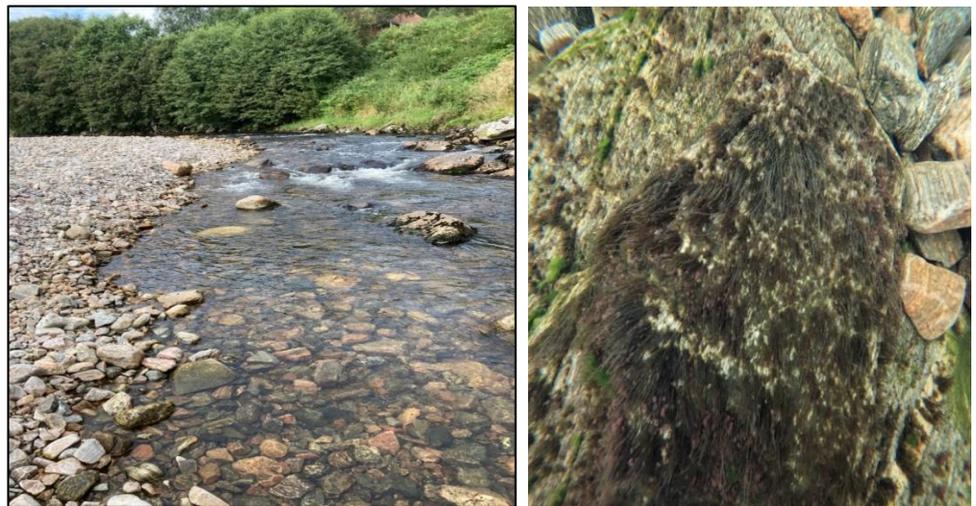
Stasjonen BA2 i Batnfjordelva er i praksis lik stasjon BA1, berre noke smalare, 5 m, og noko djupare, 40-100 cm. Det er fine stryk på stasjonen, og substratet er stein i størrelsen 10-100 cm.

Figur 40 ituasjonsfoto frå stasjon BA2. T.h *Lemanea* sp, *Audouinella* og *Microspora amoena*

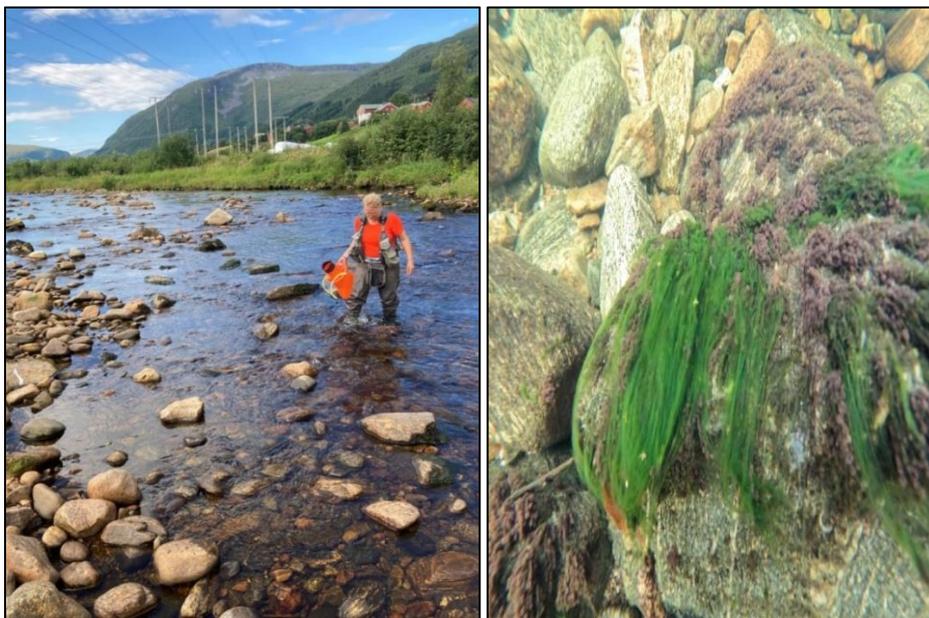
Stasjonen BA3 i Batnfjordelva er i praksis lik stasjon BA1, berre noko breiare, 10 m, og noko djupare, 40-100 cm. Det er fine stryk på stasjonen, og substratet er stein i størrelsen 10-150 cm på grusbottn. Det var mykje mose på stasjonen.

Figur 41 Situasjonfoto frå stasjon BA3.

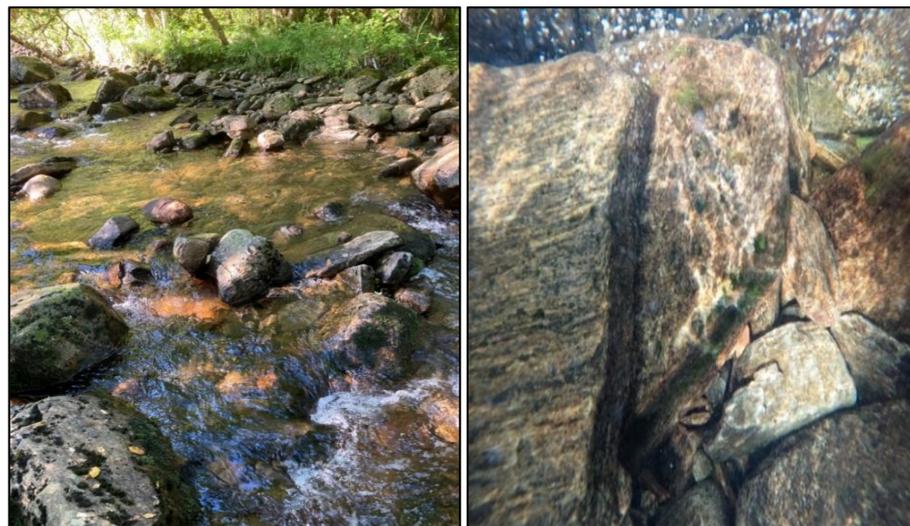
Figur 43 Situasjonfoto frå stasjon SK1

Stasjonen SK1 i Skeidsdalselva er prega av bar- og lauvskog, klart vann og strykparti. Bredda er 3-4 m, dybda 20-60 cm. Substratet besto av stein i størrelsen 10-100 cm på ein såle av grus.

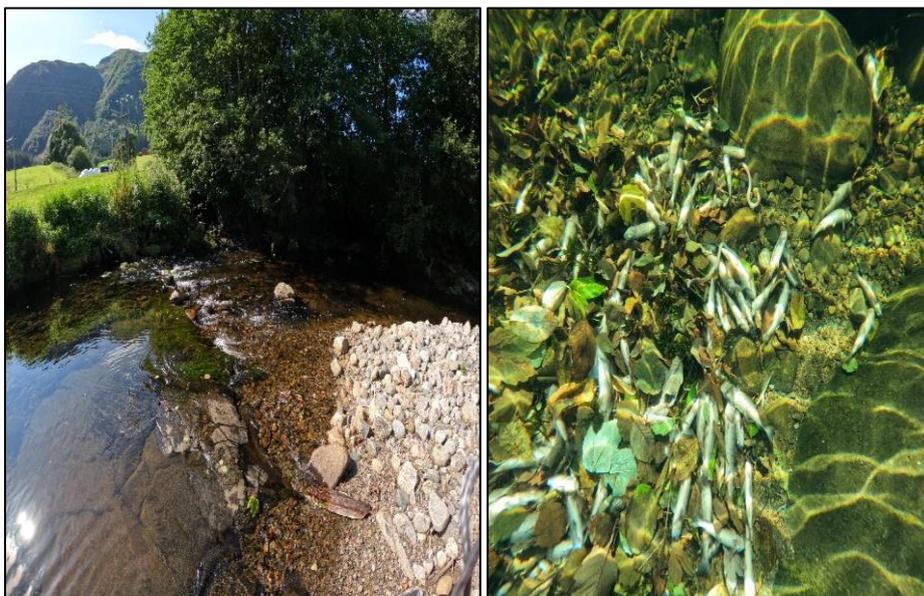
Figur 44 Situasjonfoto frå stasjon SK2. Biletet til høgre viser samling av daud fisk etter rotenonbehandlinga

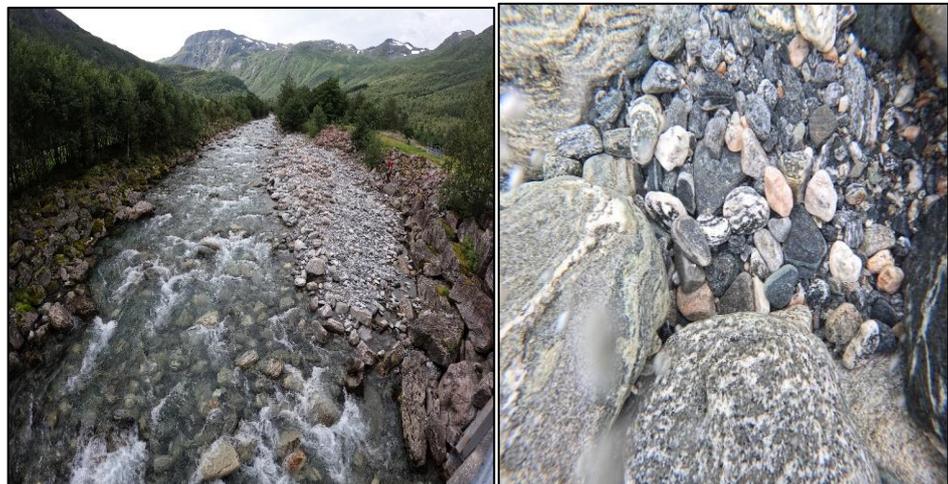
Figur 46 Oversiktsbilete stasjon US1

Usma ved stasjon US1 er senka og steinsatt og det er strie stryk og store stein på stasjonen. Kanvegetasjonen er dominert av gråor, ca 50/75% dekning. Bredde 8 m, dybde 50-150 cm.

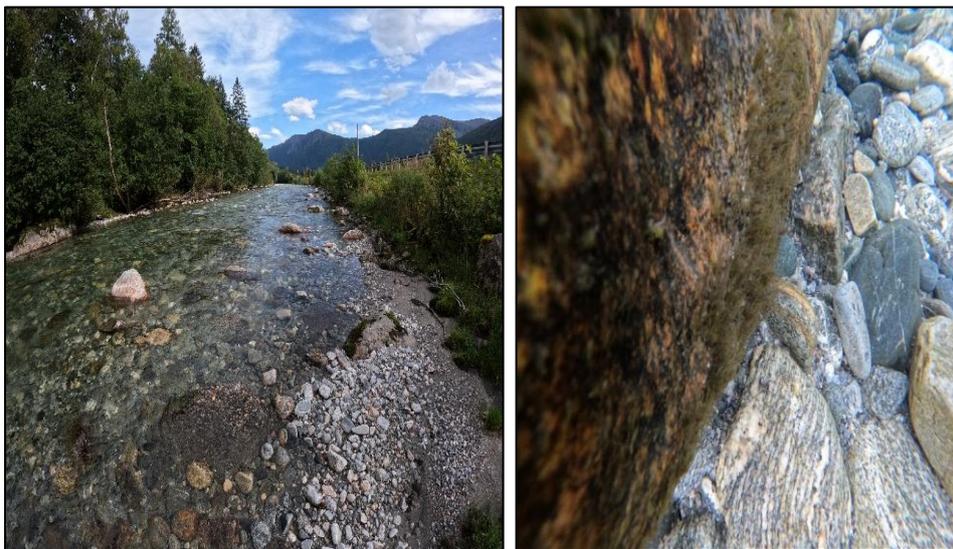
Figur 47 Situasjonfoto frå stasjon US2.

Usma ved stasjon US2 er roligere og grunnare enn stasjon US1. Bredda er 10 m, dybda 50-100 cm. Substratet består av stein i størrelsen 10-100 cm, på ei såle av grus. Kantvegetasjonen består av blanda lauvskog med dekningsgrad på 50-75%

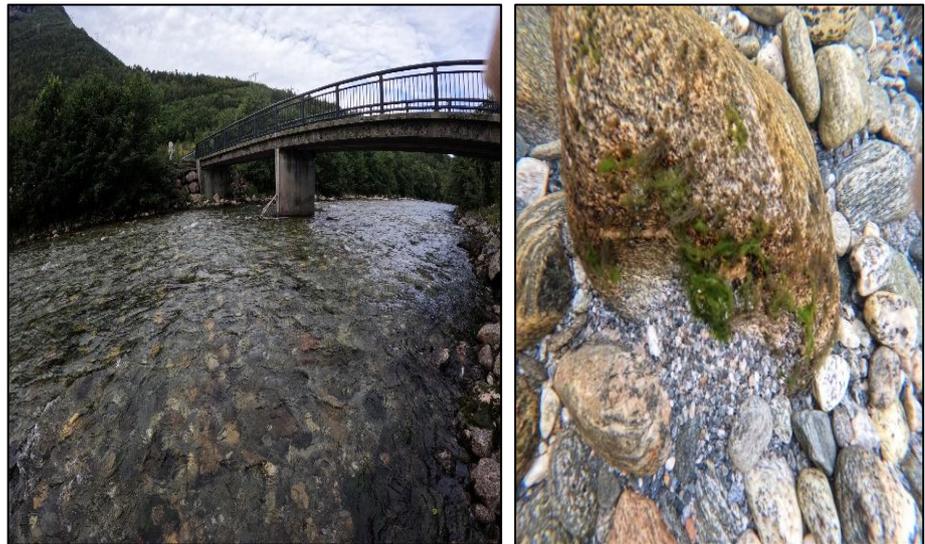
Figur 48 Situasjonfoto frå stasjon US3

Usma ved stasjon US3 er 20 meter brei og 50-100 cm djup. Elva er hurtigrennande, med strykpartier. Kantvegetasjonen er 75% lauvskog. Substratet består av stein på lausmassar av grus.

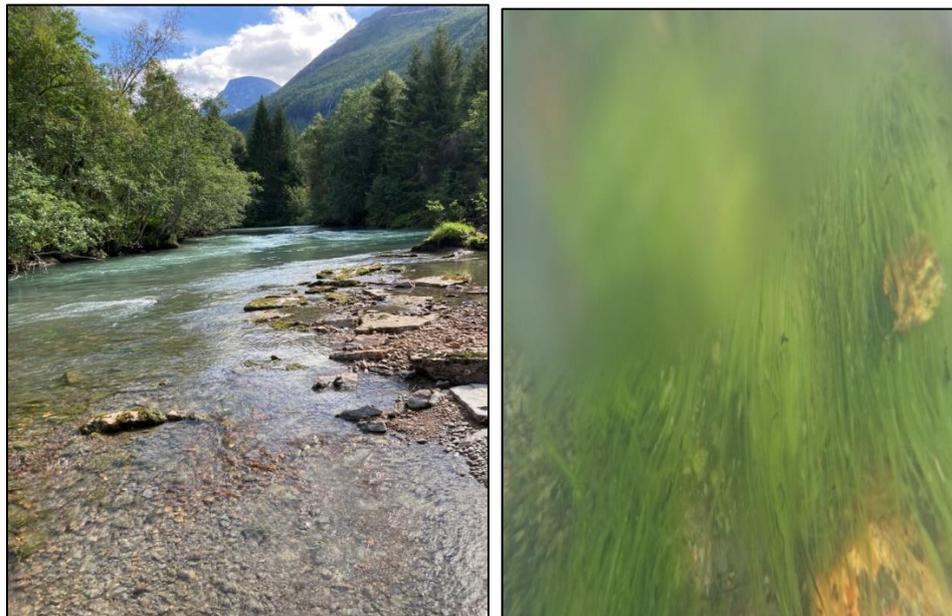
Figur 50 situasjonsbilete frå stasjon ÅL1

Ålvunda ved stasjon ÅL1 er stri og brepåverka. Elva er prega av breslam og det er lite siktedyp på staden. Bredda er 10-15 m og djupna er 20-150 cm. Substratet består av stein i storleiken 5-50 cm på grus og leire/slam. Kantvegetasjon består av 100% lauvskog. Vatnet var 12°C under elfisket.

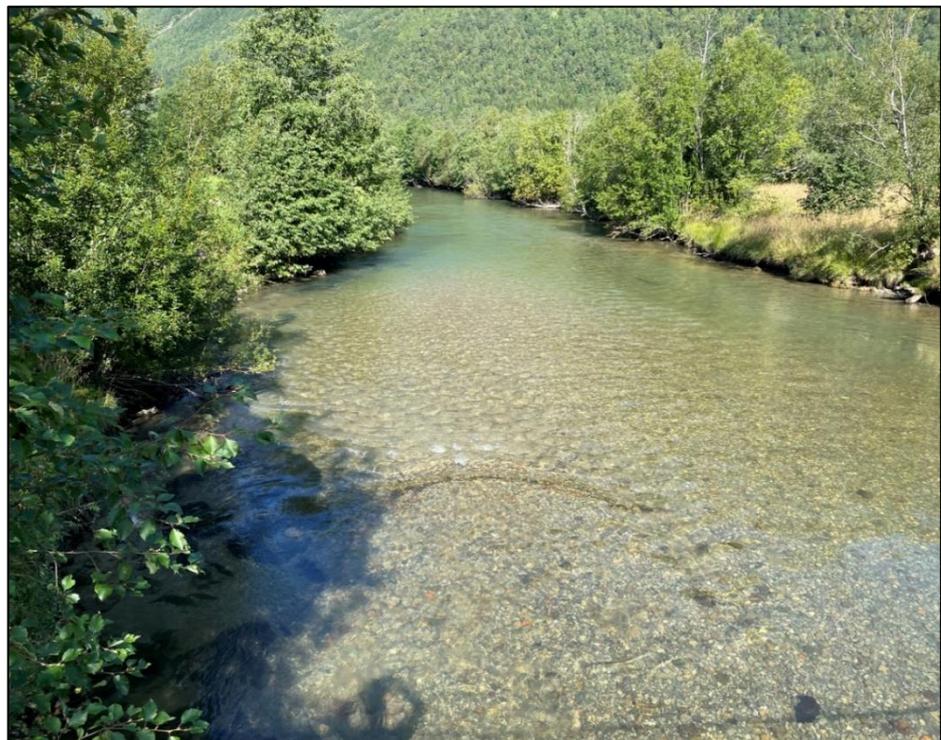
Figur 51 Situasjonfoto frå stasjon ÅL2.

Stasjonen ligg nedstrøms ei hengebru og består av eit flott gyteområde. Oppstrøms ÅL2 er elva for bratt og med for høg vasshastigheit for el-fiske.

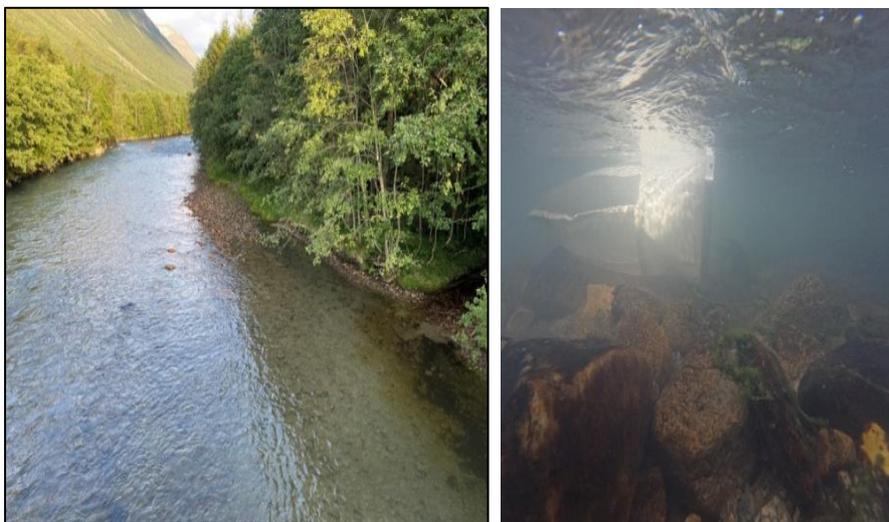
Figur 52 Situasjonsbilete frå stasjon ÅL3

Ålvunda ved stasjon ÅL3 er lik ÅL1, men elva er ikkje så stri. Elva er framleis brepåvika og har dårleg sikt grunna breslam.

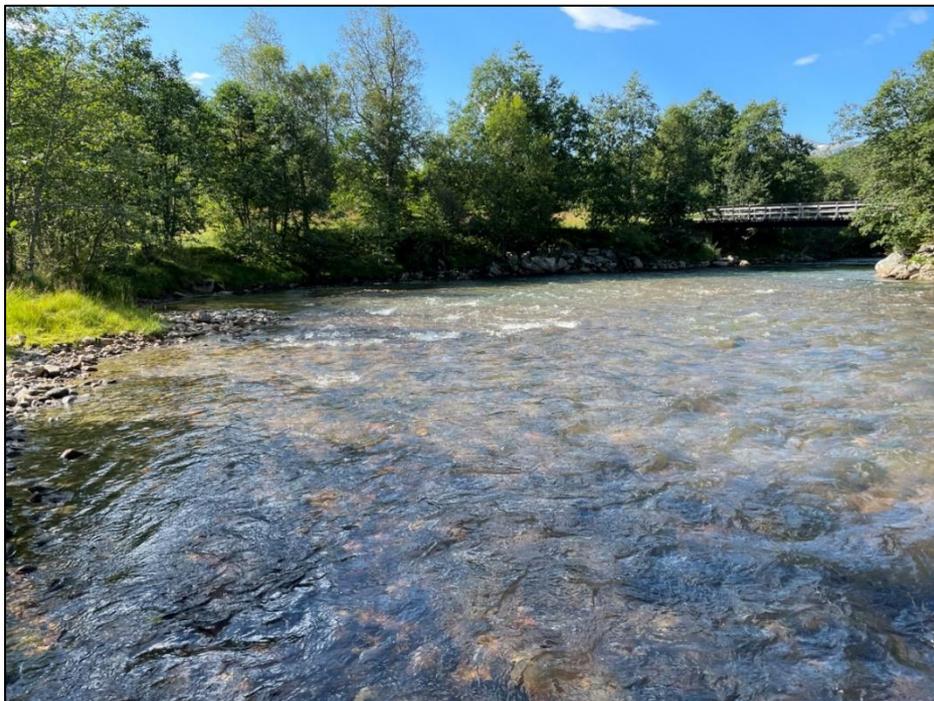
Figur 53 Situasjonfoto frå stasjon ÅL4.

Stasjonen ligg rett oppstrøms bru og ein tidlegare etablert NINA stasjon for botndyr. Elva renn her i eit stryk med lite store steinar i løpet slik at det er få standplassar.
