MAI 2023  
STATSFORVALTEREN I MØRE OG ROMSDAL

## MILJØOVERVAKING I ELVAR PÅ NORDMØRE OG I ROMSDAL 2022

DELRAPPORT 2 AV 2

Rapport fra Nordmøre

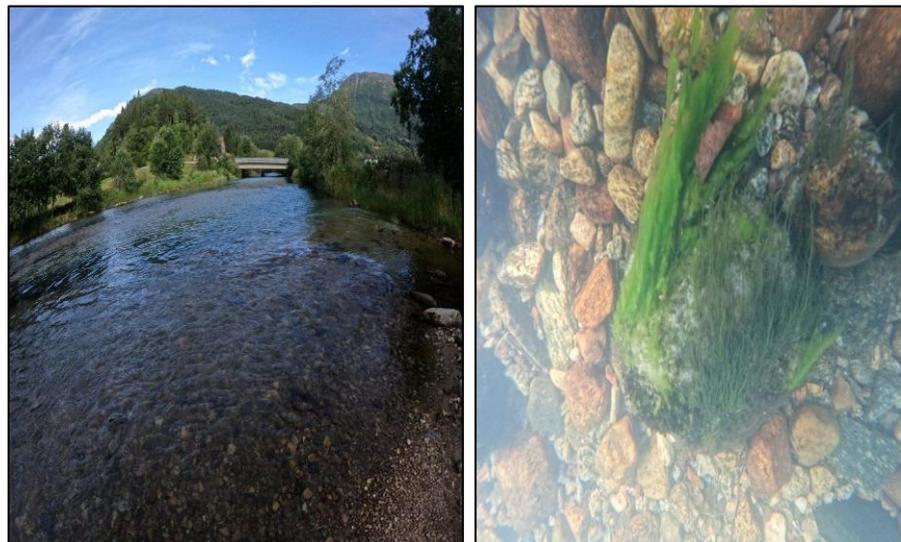
Figur 54 Situasjonfoto frå stasjon ÅL5

Ålvunda ved stasjon ÅL5 er ca 20 meter brei, og 0-50 cm djup. Det er kraftig stau på stasjonen. Kantvegetasjon består av lauvskog med dekningsgrad 75/100%. Det var mykje mose i elva.

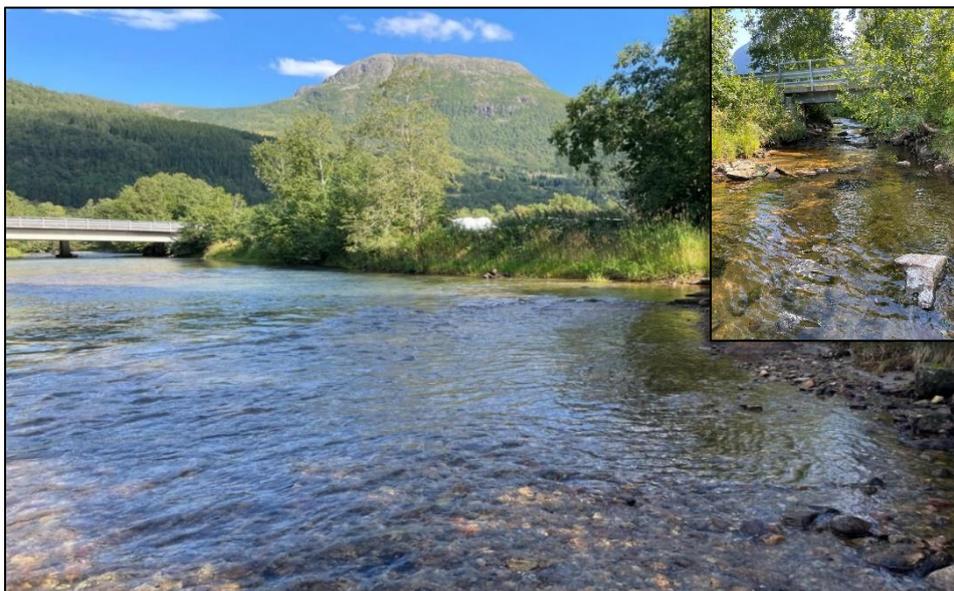
Figur 55 Situasjonsbilete frå stasjon ÅL6, merk bekk som kjem ut på høgre side (sjå innfelt bilete).

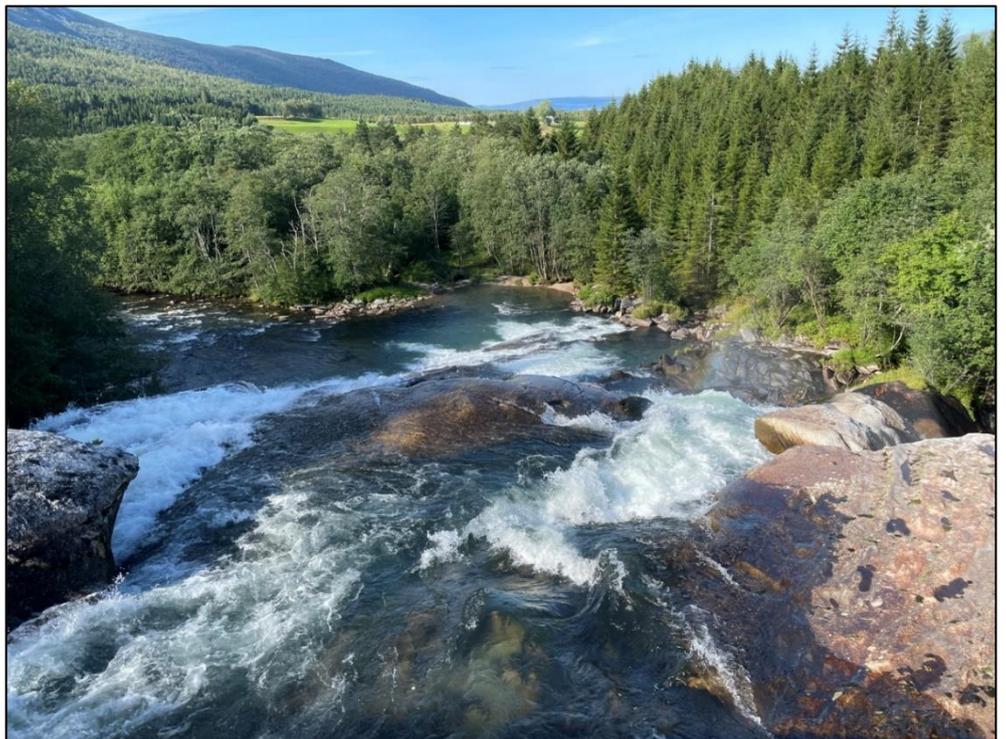
Figur 56 Foss nedstrøms stasjon ÅL7

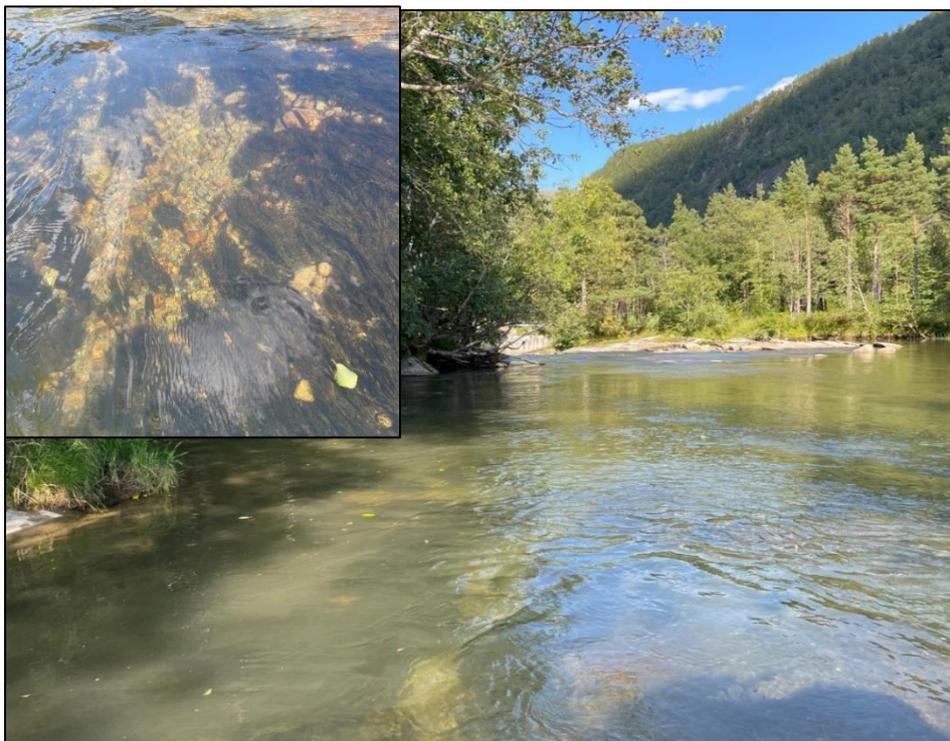
Figur 57 Stasjon ÅL7 overfor foss, innfelt er bilete av eit av områda med gyttgrus i stasjonen

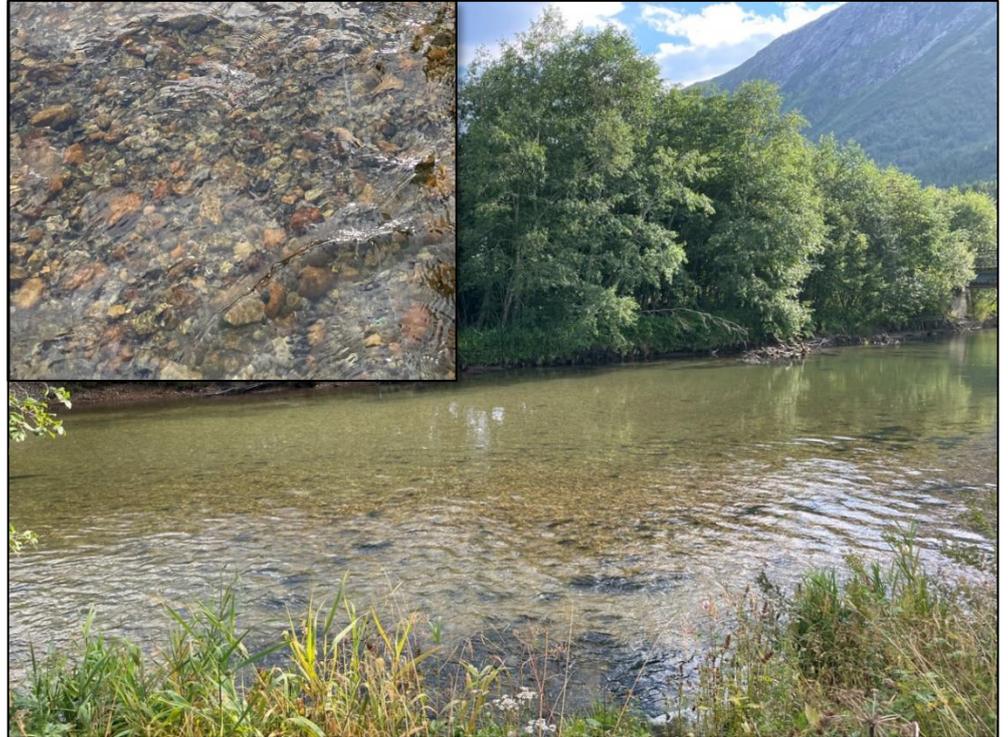
Figur 58 Situasjonfoto frå stasjon ÅL8. Innfelt bilete av botnsubstrat med gytegrus

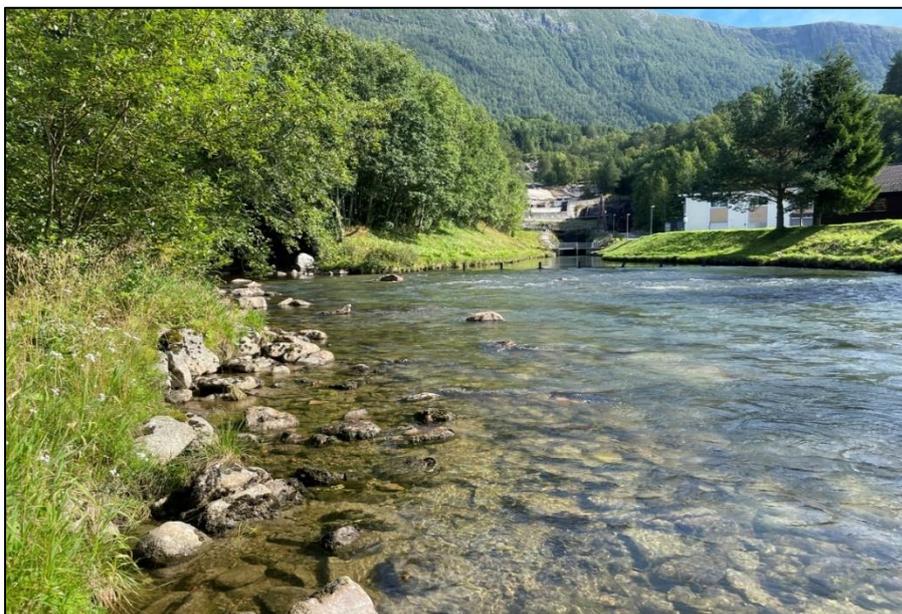
Figur 59 Situasjonfoto frå stasjon ÅL9

Stasjonen () ligg nedstrøms demninga, på anadrom strekning.

Det vart gjort eit overfiske over ein stasjon på om lag 40\*3 meter. Det var ein lufttemp over 25°C under fisket, vasstemperaturen var 15°C. Det var særleg låg fangbarhet her av fleire grunnar; El-fiskeapparatet slo ikkje ut all fisken såg det ut til, spenningen vart auka, men betra ikkje utfallet. Nokre fisk vart slått veldig ut, 1 døydde. Det var lite vasspeil mellom steinane og vanskelig å kome til. Det var likevel mykje meir fisk her enn oppstrøms demninga.

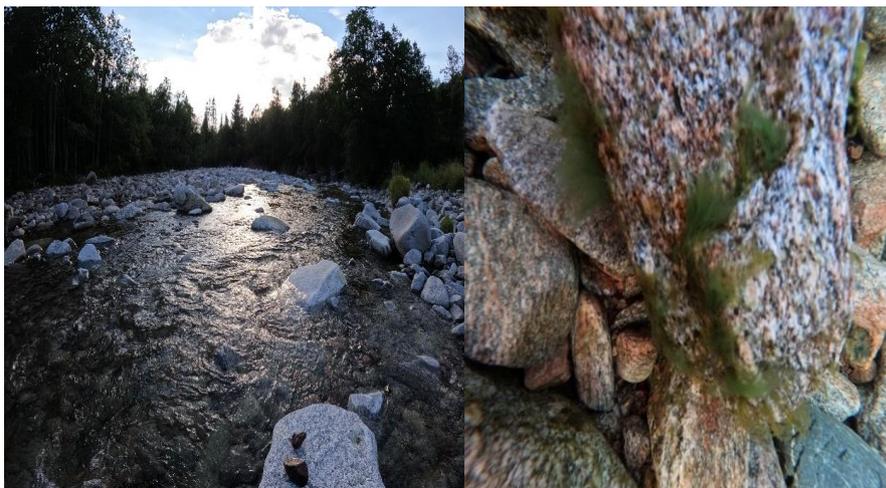
Bøvra ved stasjon BØ1 er ei stor og hurtigrennande elv med strykpartiar. Bredda er 20 meter og dybda 50-120 cm. Substratet består av rullestein på grus. Kantvegetasjonen består av 100 % lauvskog.

Figur 61 Situasjonfoto frå stasjon BØ1, t.h. botnsubstratet på stasjonen

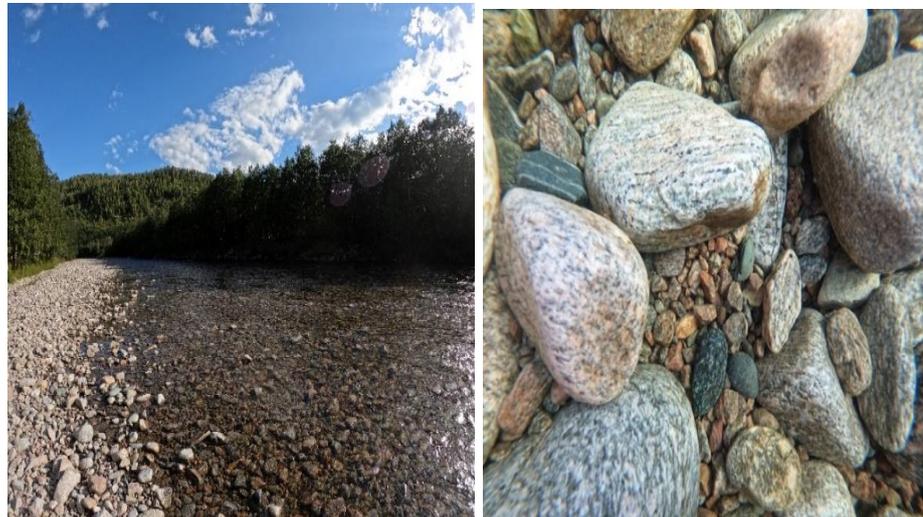
Bøvra ved stasjon BØ3 er framleis ei stor og hurtigrennande elv. Bredda er 20 meter og dybda 50-120 cm. Substratet består av rullestein på grus. Kantvegetasjonen består av 100 % lauvskog

Figur 63 Situasjonfoto frå stasjon BØ3, t.h. botnsubstratet på stasjonen

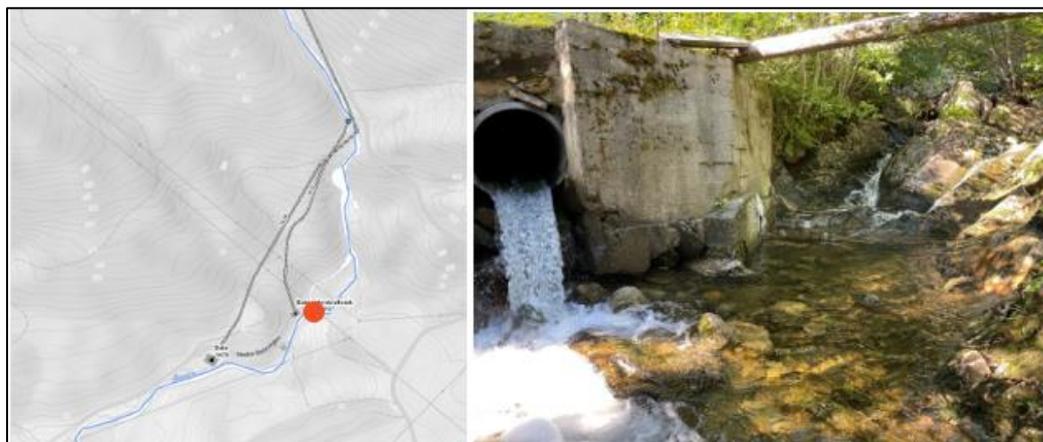
Beleelva ved stasjon BE1 er ein smal og hurtigrennande bekk med strykpartiar og store stein. Bredda er 2-4 meter og dybda er 50-80 cm. Kantvegetasjonen består av lauvskog med dekningsgrad 100%. BE1 ligg nedstrøms eit vandringshinder for fisk (Figur 65).

Figur 65 Plassering av stasjonen BE1 i kart og situasjonsfoto frå stasjonen

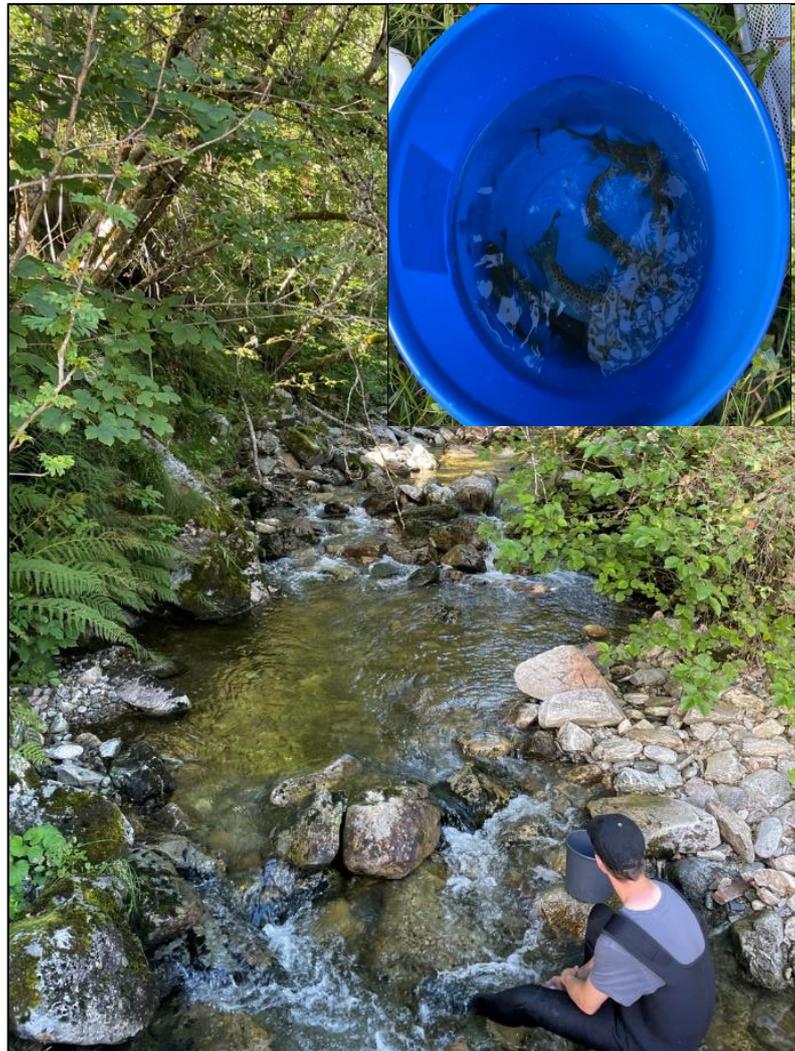
Figur 66 Situasjonfoto frå stasjon BE1 (t.v.). T.h. Fisk fanga i BE1.

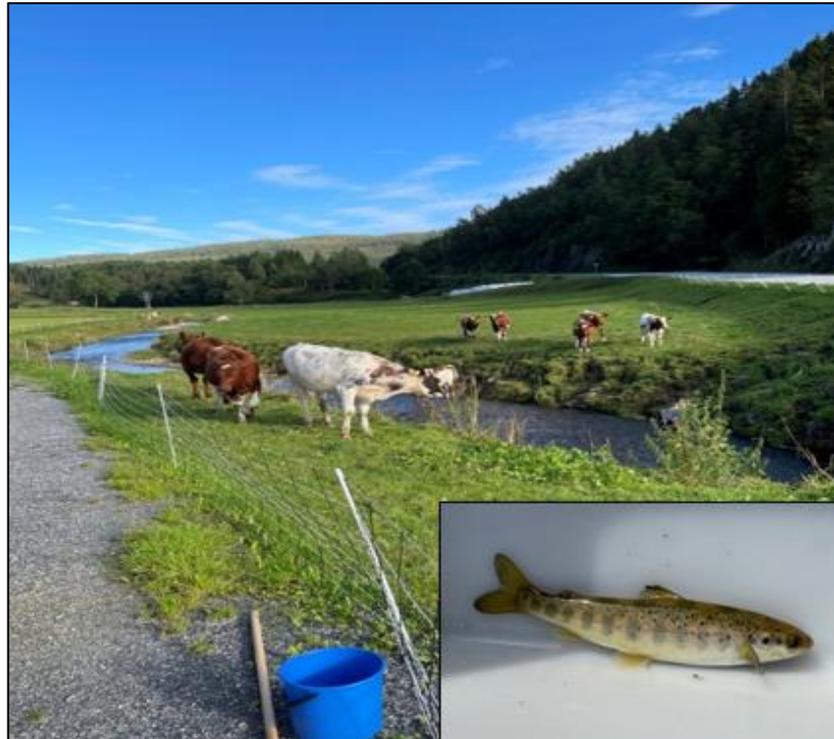
Figur 67 Situasjonsbilete frå stasjon BE2. Fisket vart avbrutt grunna nærgåande kyr. Nede til høyre i bildet - laks fanga på stasjonen.

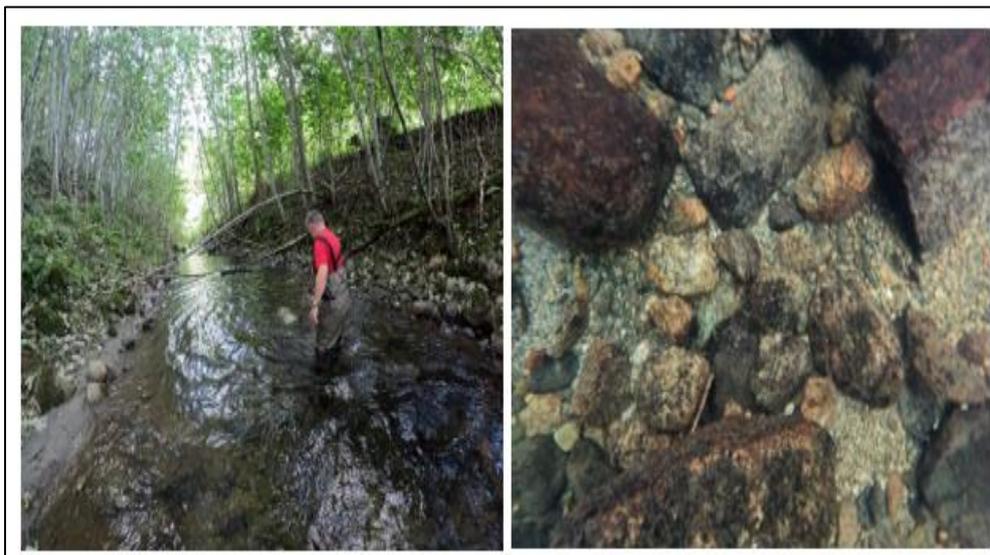
Figur 68 Situasjonfoto frå stasjonen BE3

Beleelva ved stasjon BE3 er 5 meter brei og 70 cm djup, og truleg seinka. Substratet er stein i størrelsen 10-100 cm på grusbotn. Kantvegetasjonen består av lauvskog med dekningsgrad 100% (Figur 68).

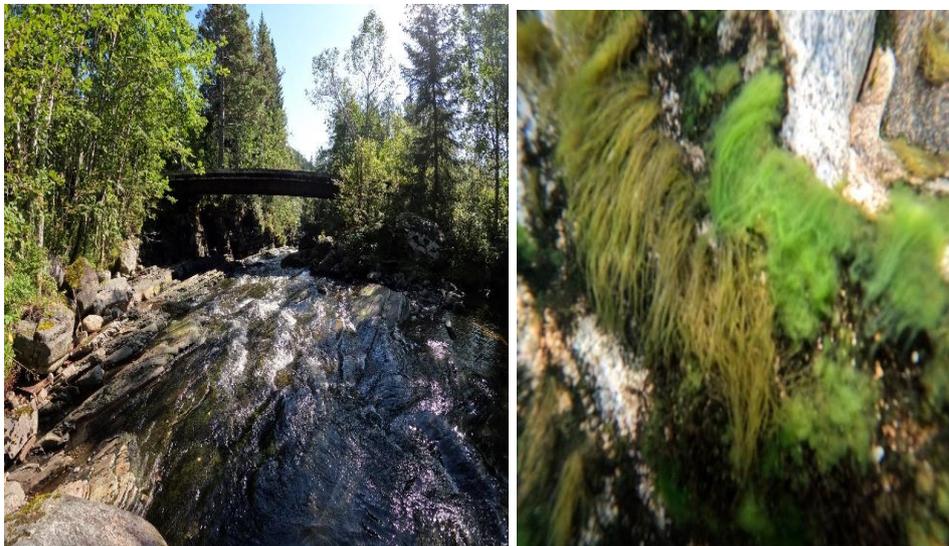
Figur 70 Situasjonfoto frå stasjonen SE1

Settemselva ved stasjon SE1 består hovedsakleg av berg, med kulpar med stein. Bredde er 4-5 meter, og dybda 50-100 cm. Kantvegetasjonen består av bar- og lauvskog med dekningsgrad 100 %.

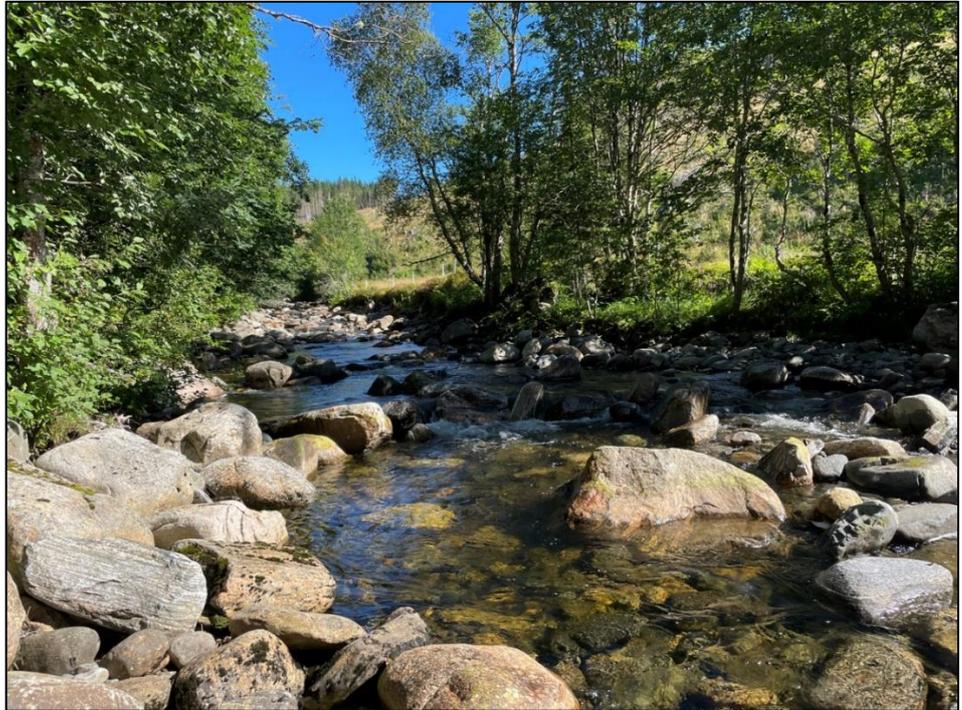
Figur 71 Situasjonfoto frå stasjon SE2

Stasjonen ligg ved ein traktorveg. Strekingen er eit stryk og er storsteina. Det var for mykje stein til å ta bunndyrprøve. Ein lokal mann fortalde at laksen går forbi det naturlege vandingshinderet ved skytebanen, gamalt røyr.

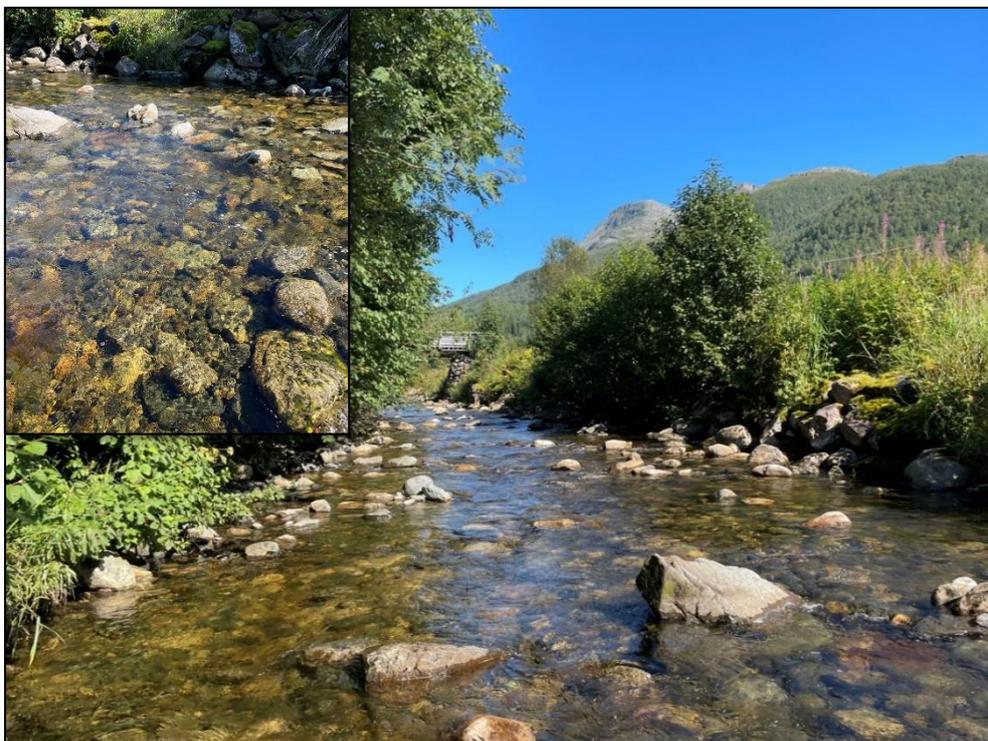
Stasjonen beskrivast som ein strykstrekning med eigna morfologi og substrat. Elva er omkring 6 m brei her.

Figur 72 Situasjonfoto frå stasjon SE3. Innfelt er nærbilete av botnsubstratet.

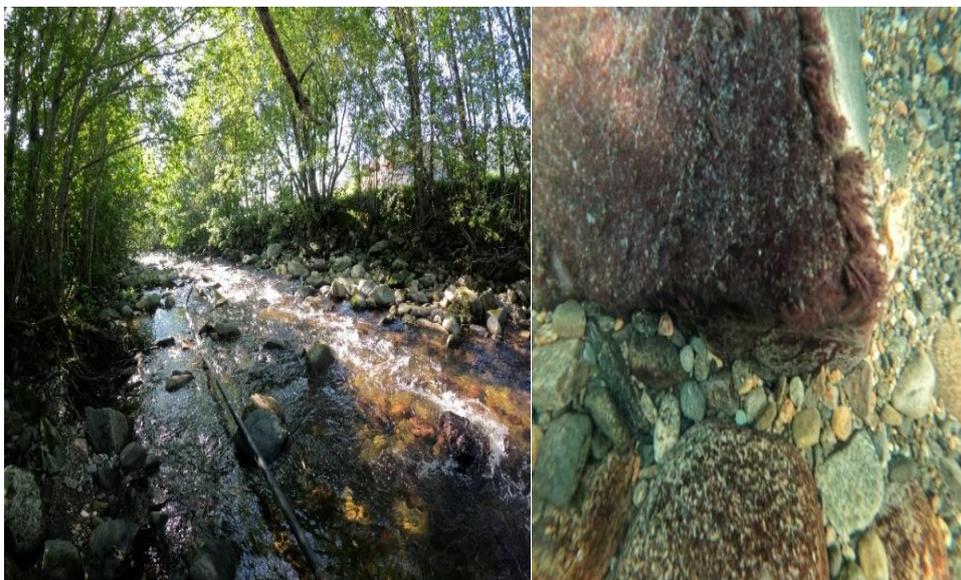
Figur 73 Situasjonfoto frå stasjon SE5

Stasjonen SE5 i settemselva er retta og senka. Vannet er klart, og det er fine strykpartier på stasjonen. Bredde 5-10 meter, dybde 50-100 cm. Kantvegetasjonen består av 100 % lauvskog.
