Statsforvalteren i Møre og Romsdal

## ► **Vannmiljøovervåkning i 14 elver i Møre og Romsdal 2024**

Oppdragsnr.: 52405947 Dokumentnr.: 01 Versjon: J02 Dato: 2025-02-27

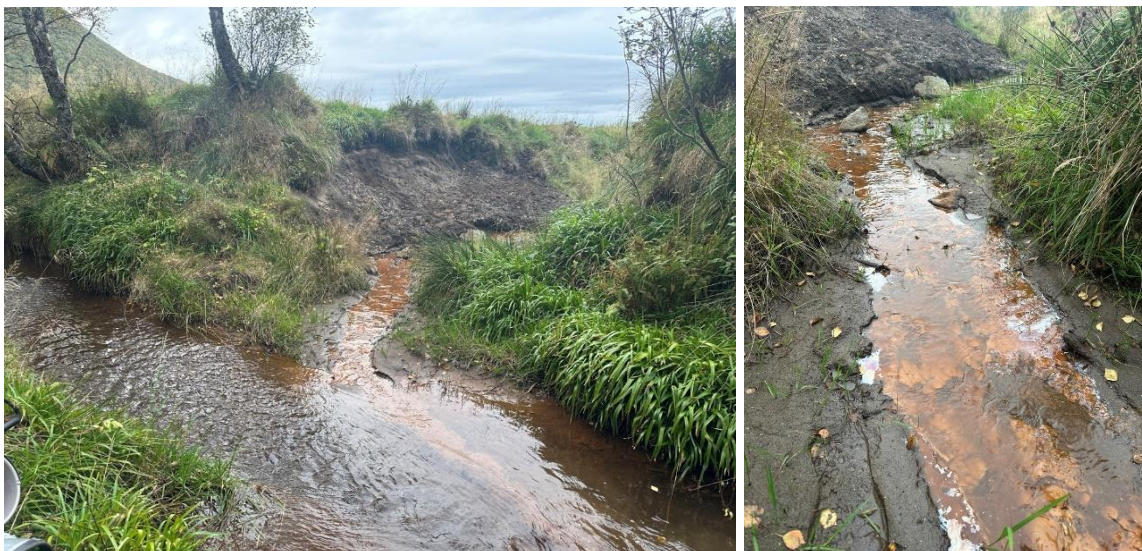
Figur 3-38. Tilsig av jernforbindelser fra dike/drenering jorde i Røstløken

det jernforbindelser til Røstløken (figur 3-38). Nedstrøms den øverste av disse dreneringsgrøftene er sedimentene og vannet i elva sterkt rustfarget. Oppstrøms er elva klar, som på elfiskestasjon 3 (figur 3-42).

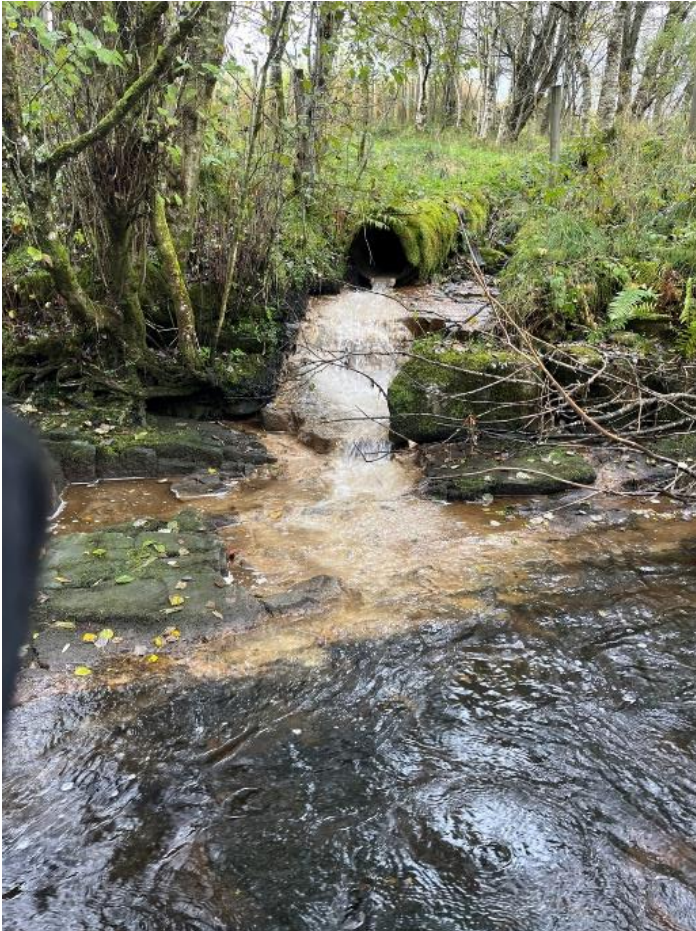
Figur 3-80. Punktutslipp i Fiskåelva.

Et utslipp med lukt av kloakk og med heterotrof begroing (lammehaler) ble observert i Fiskåelva (figur 3-80, figur 3-81).
