Tittel: Oversendelse - søknad om tillatelse til tiltak i sjø ved Husby på Tomma i Nesna kommune

**MILJØTEKNISK UNDERSØKELSE I SJØ VED HUSBY PÅ
TOMMA, NESNA KOMMUNE.
DATARAPPORT.**

Vedlegg 1

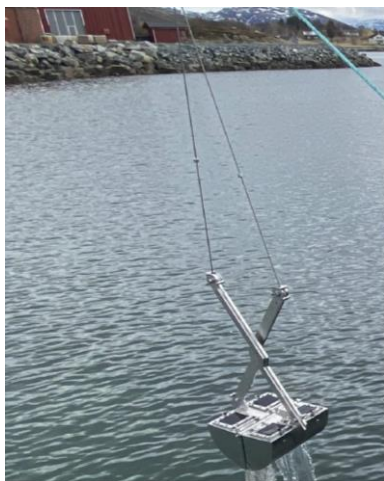
Figur 2. Bilde av van Veen grabben (1000 cm²) under prøvetaking utenfor Neset ved Husby.

00 gjennomførte grabbprøvetaking av sediment i/ved det planlagte tiltaksområdet (heretter kalt undersøkelsesområdet) ved Husby iht. Miljødirektoratets veileder M-350/2015 rev. 2018 *Håndtering av sediment* (1). Arbeidet ble gjort fra en arbeidsbåt fra Tomma Laks AS. Arbeidsbåten var utstyrt med kran, som ble benyttet for prøvetaking (grabbskudd) av overflatesediment med en 1000 cm² van Veen grabb (Figur 2). Innerst i Vikfjæra var det for grunt til å komme inn med båt. På to stasjoner (S4 og S5, se Figur 3) ble derfor prøvetaking gjort til fots (vading) med spade ved fjære sjø.

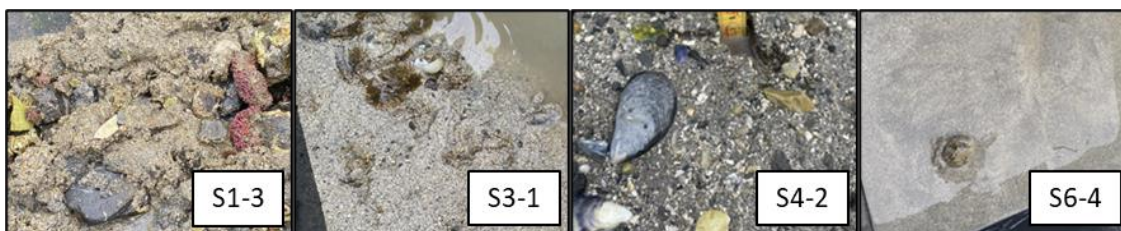
Figur 4. Utvalgte bilder av sediment-delprøver (stasjon og delprøvenummer er angitt i figuren) fra undersøkelsesområdet ved Husby.

Utvalgte bilder av de prøvetatte overflatesedimentene er presentert i Figur 4. Overflatesedimentene i undersøkelsesområdet er dominert av gråbrun sand med stedvis innslag av småstein, og tilsynelatende lite silt og leire. Det ble observert en del skjellrester i sedimentene. Bl.a. blåskjell, hjerteskjell, knivskjell og sandskjell. Det ble ikke registrert noen uvanlig lukt, som kan indikere oksygenfattige forhold eller annen påvirkning, i overflatesedimentene.

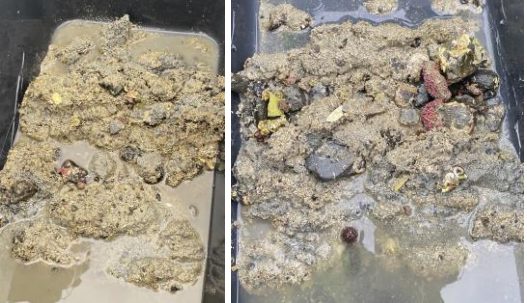
Stasjon	Hugg	Posisjon (ETRS89 Geo),		Vanndybde (m)	Prøvedyp (cm)	Beskrivelse	Utvalgte bilder fra stasjonen
		Nord	Øst				
S1	1	66.22233	12.76124	1,9	9	Lys gråbrun sand med en del småstein. Noe mørkere farge i dypere lag. En god del skjell og rester av pigghuder i prøvene, samt påvekstorganismer på stein og kråkebolle. Ingen uvanlig lukt.

2	66.22227	12.76082	1,8	9	Lik forrige, men noe mindre stein og en eremittkreps.	
	3	66.22225	12.76075	2,0	7	Relativt likt delprøve S1-1 og S1-2, men også en sjømus.	
	4	66.22236	12.75986	2,3	6	Relativt likt øvrige delprøver på stasjonen, men også en slangestjerne.	
S2	1	66.22214	12.76138	2,0	9	Gråbrun sand med en god del småstein og skjellrester. En del gravende organismer som f.eks. slangestjerner og børstemark ble funnet i prøven. Ingen uvanlig lukt.

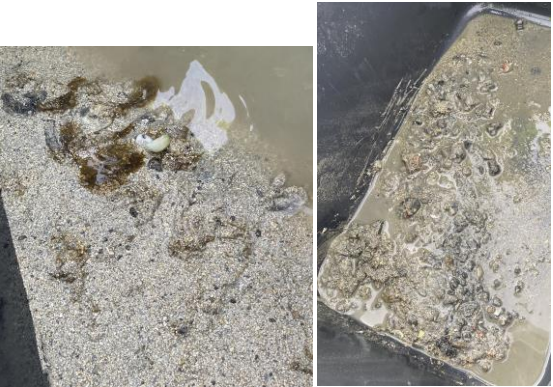
S3	1	66.22198	12.76141	2,1	8	Gråbrun sand, men en del skjellrester og algerester. Knivskjell ble funnet i prøven. Ingen uvanlig lukt.

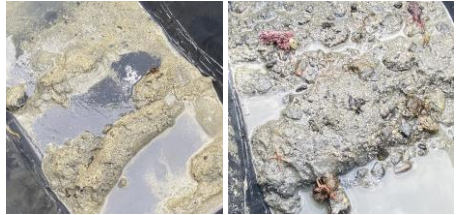
2	66.22349	12.76516	0,5	7	Lys gråbrun sand med lite annet. Ingen uvanlig lukt.	
	3	66.22349	12.76462	0,5	7	Lys gråbrun sand med noe skjellrester. Ingen uvanlig lukt.	
	4	66.22353	12.76440	0,5	7	Lys gråbrun sand med en sjømus, trolig sandsjømus. Ingen uvanlig lukt.	
Ref	1	66.21853	12.76849	5,1	5	Relativt homogen gråbrun sand med noe småstein og skjellrester. Ingen uvanlig lukt.

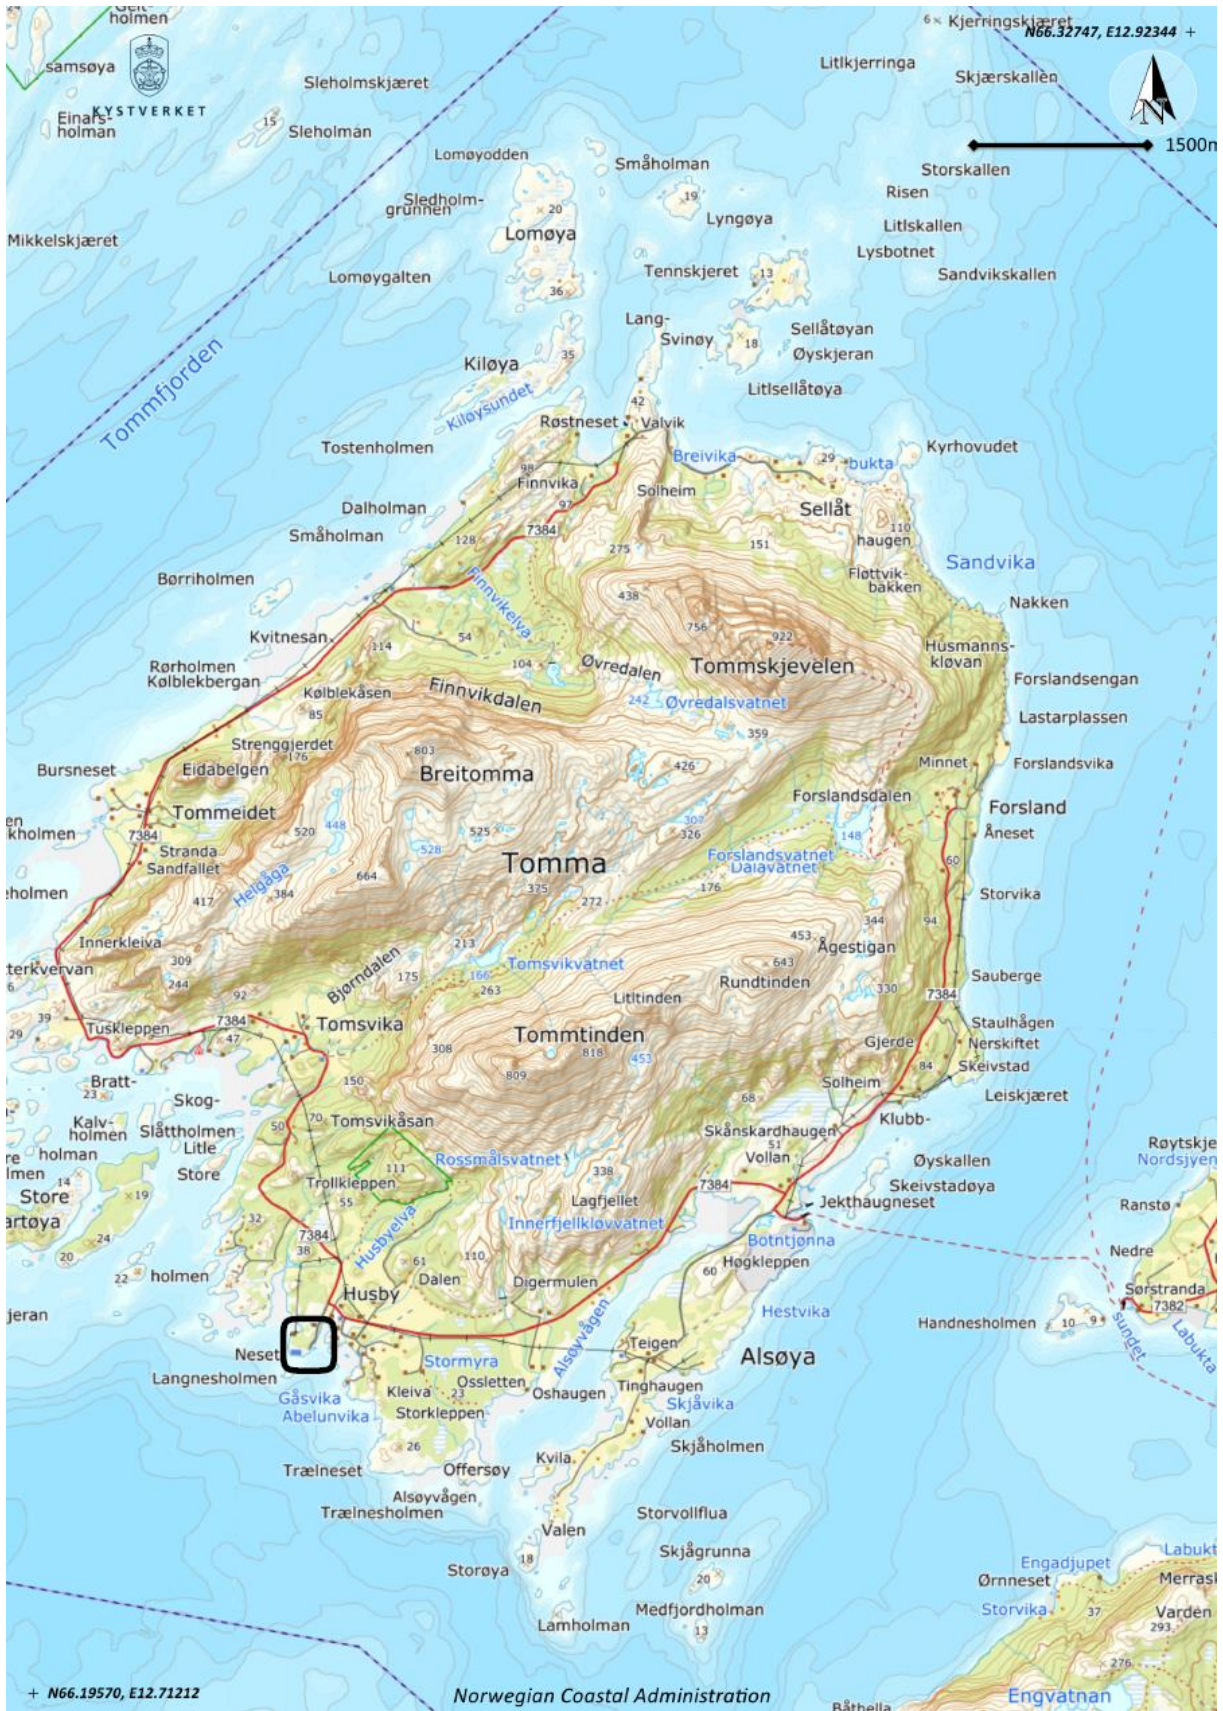
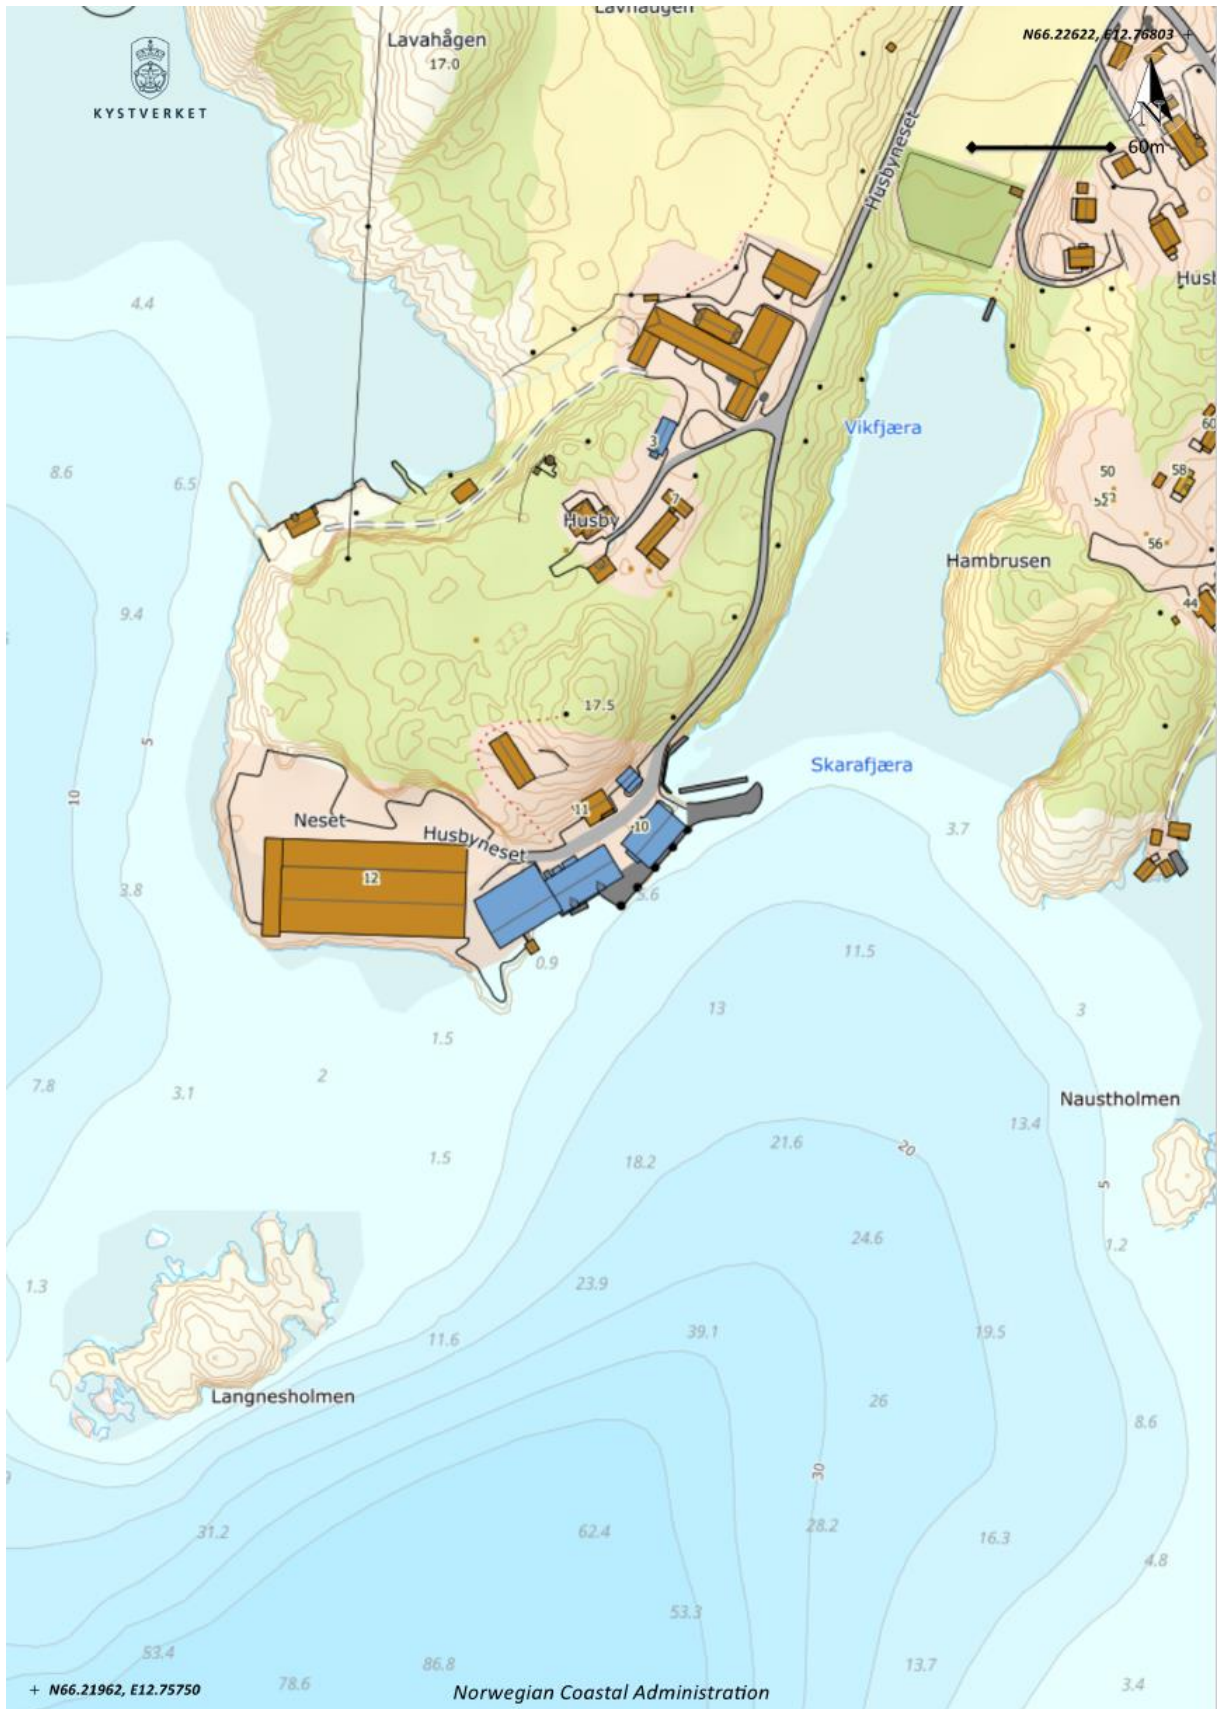
OPPDRAG NR. 13351	MÅLESTOKK 1:600	BLAD NR. 01	AV 01
TEGNING NR. 1003			REV. 0

Oppfylling byggeområder
 Høyde kote +3
 Tilgjengelig volum for
 fylling av muddermasser
 ca. 6.700m³

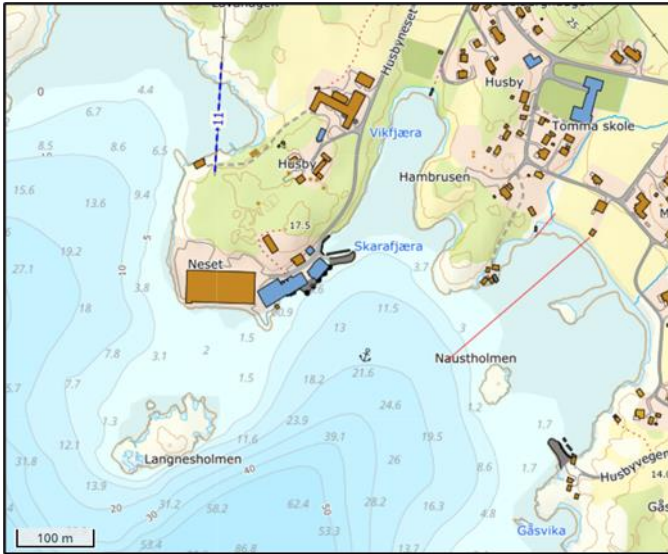
Figur 10. Utsnitt fra Kystinfo (7) som viser kartlag for marin infrastruktur, herunder undervannskabler, rørledninger, luftspenn med friseilingshøyde, broer med friseilingshøyde, havbruk med fortøyningskabler, vrak osv. Blå stiplet linje viser strømkabel, mens rød linje viser tilsynelatende utslippsrør.

Ifølge Miljøstatus er det ikke registret avløpsanlegg i nærområdet (8), men det fremkommer av Kystinfo (7) at det er registrert ledninger/kabler på sjøbunnen fra land ut mot Naustholmen, like utenfor tiltaksområdet (Figur 10).

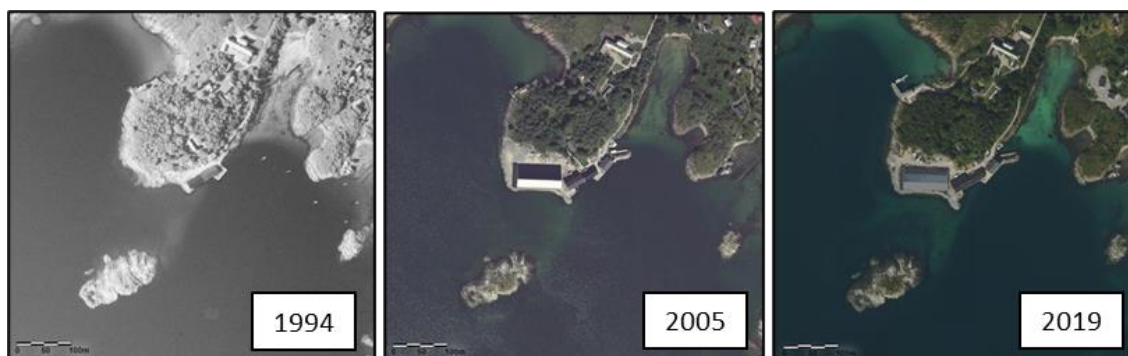
Figur 12. Flybilder fra tiltaksområdet ved Husby fra 1994, 2005 og 2019. Flybildene er hentet fra Norge i bilder (11).

På Neset har det over lengre tid vært næringsvirksomhet, og det har vært gjennomført ulike utfyllingstiltak i sjø tidligere (noe som bl.a. vises av flybilder i Figur 12). De siste 20 årene har imidlertid det planlagte tiltaksområdet vært mer eller mindre uforandret (Figur 12).
