► Søknad til Statsforvalteren i Vestland - mudring og utfylling i sjø

Tilrettelegging for større kontainerskip ved Elkem Bremanger

Bremanger kommune

Oppdragsnr.: 52400484 Dokumentnr.: RIM-03 Versjon: D03 Dato: 2024-05-31

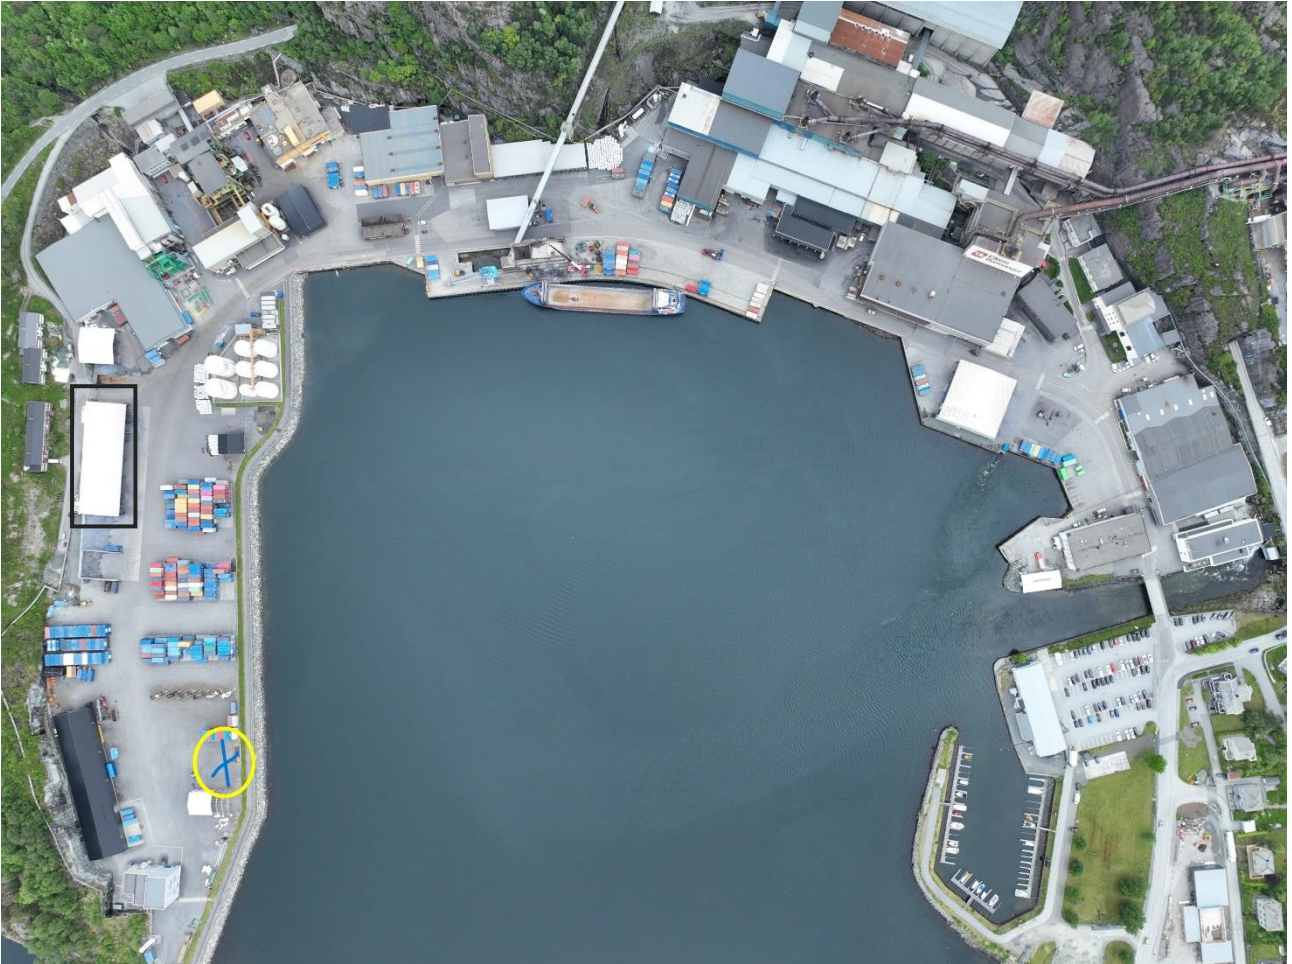
Figur 4: Foto over indre del av Svelgen. Plassering av sedimenteringsbasseng ved Sandetippen er markert med blått kryss i gul sirkel. Binge for mellomlagring er markert med svart firkant.

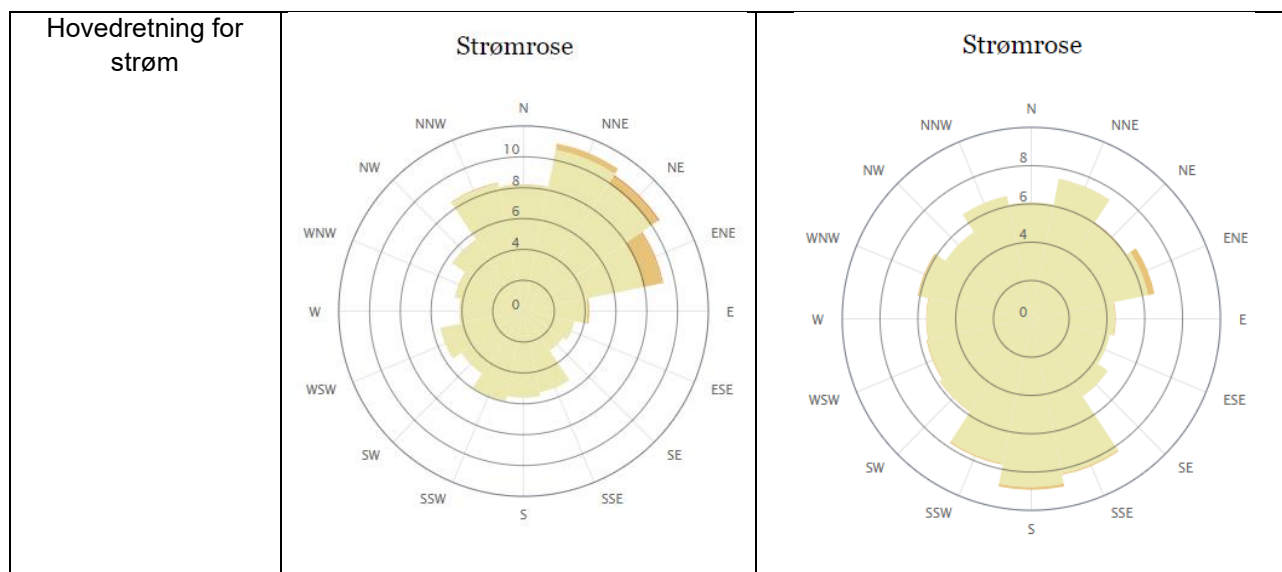
Det er registrert lav ström hastighet og stor spredning i strömretning, spesielt ved 10 meters vanddyb.

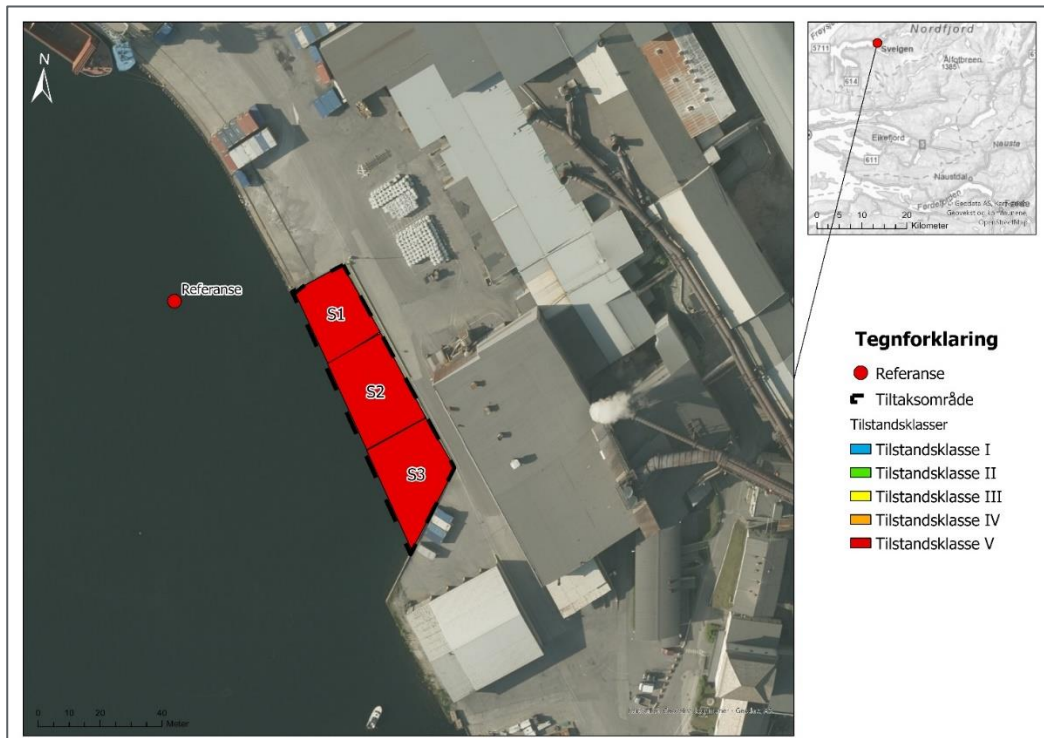
Figur 11: Stasjonene og referansepunktet farget etter høyest påvist tilstandsklasse.

Sjøsedimentene i tiltaksområdet ble miljøteknisk undersøkt i 05.03.2024. Metode for prøvetakingen er beskrevet i rapport fra undersøkelsen, vist i Vedlegg B. Sedimentene er klassifisert i henhold til Miljødirektoratets veileder M-608 [11]. Klassifiserte analyseresultat viser at sedimentene i samtlige stasjoner er i tilstandsklasse V for flere enkelte PAH-forbindelser, samt sum PAH-16. Den høyeste verdien for sum PAH-16 er i referansepunktet. Påvisning av metaller er for de fleste stasjonene og metaller i tilstandsklasse I og II, unntatt enkelte stasjoner hvor Arsen og Sink er i tilstandsklasse III og IV, og kobber er i tilstandsklasse IV. Det er påvist TBT-forbindelser i tilstandsklasse IV for samtlige stasjoner. Sedimentene i tiltaksområdet er derfor definert som svært dårlig tilstand. En framstilling av stasjonene klassifisert etter høyeste påviste tilstandsklasse sees i Figur 11.

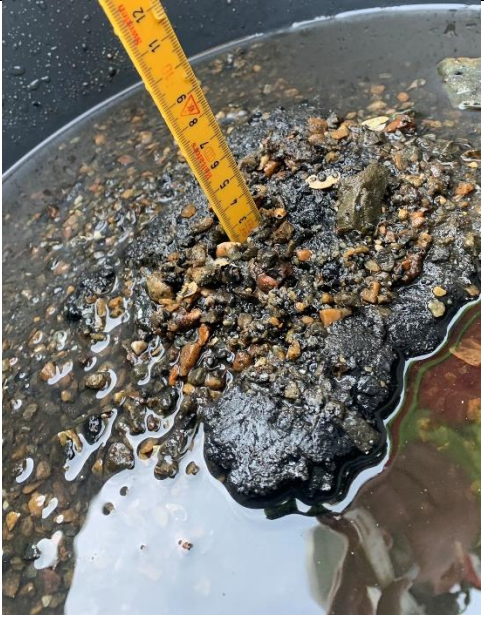
Prøvestasjon	Sjødybde (m)	Beskrivelse	Bilde
S1 61°77.2792 N 5°29.5324 Ø	2-10	Siltig svarte sediment med enten stedvis brunt lag eller sand over. Det ble observert fesi (kvartspartikler) i et stikk. Sterk oljelukt av de svarte sedimentene. Prøvedybde i sediment: 3-5 cm.

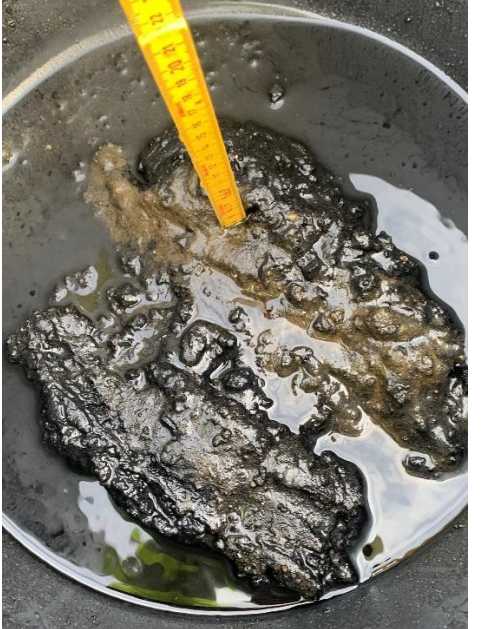
S2 61°77.2560 N 5°29.56019 Ø	2-11	Siltig svart sediment med enkelte brune partier og noe småstein. Lukt av olje ved sedimentene. Prøvedybde i sediment: 4-7 cm.

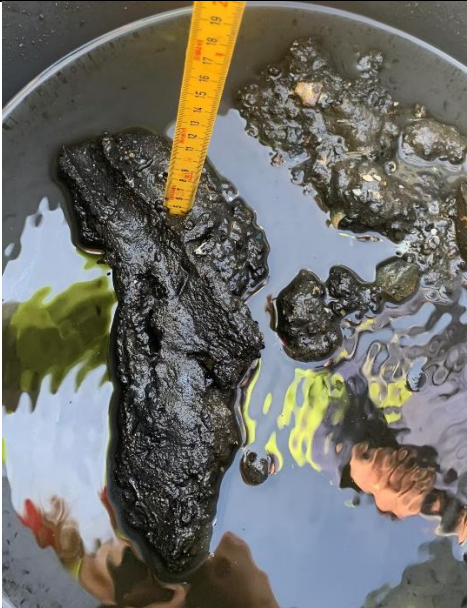
S3 61°77.2352 N 5°29.5851 Ø	2-11	Noe sand, grus og stein sammen med blåskjell og kamskjell i to av stikkene. Det ble gjort funn av sjøpung. Resterende stikk besto av svart sediment

Prøvestasjon	Sjødybde (m)	Beskrivelse	Bilde
		<p>med enkelte brune partier, også her ble det funnet skjell og skjellfragment. Svak oljelukt fra sedimentene.</p> <p>Prøvedybde i sediment: 3-5 cm.</p>

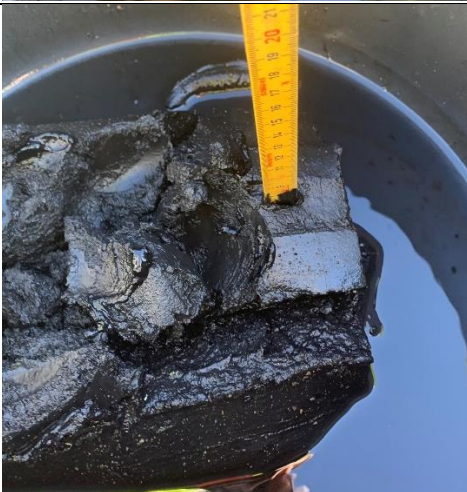
<p>Referanse</p> <p>61°77.2871 N 5°29.4463 Ø</p>	Ca. 13	<p>Svart kompakt sediment med noe sand og lukt av olje.</p> <p>Prøvedybde i sediment: 7-9 cm.</p>

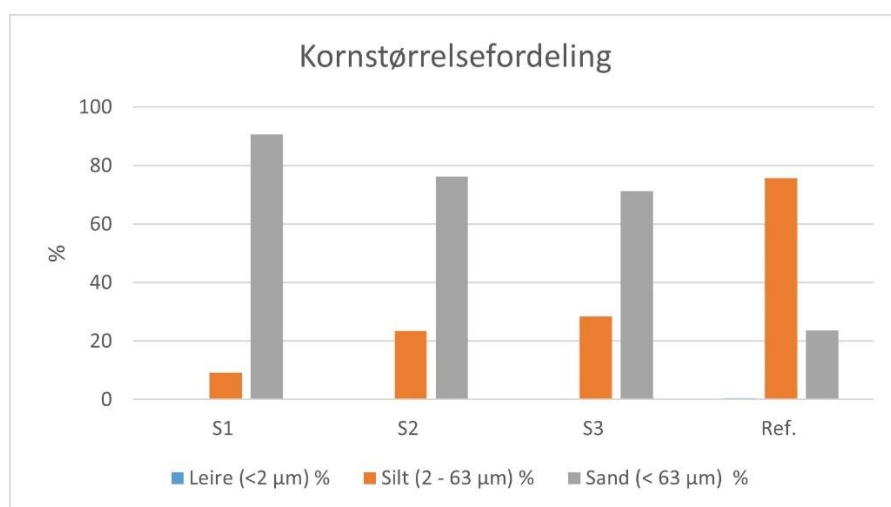
Figur 4: Kornstørrelsefordeling for samtlige prøver.

Sedimentene består hovedsakelig av sand (71,2-90,6%), bortsett fra referansepunktet som hovedsakelig består av silt (75,8%). Det er påvist noe høye verdier av TOC i S2, S3 og referansepunkt, henholdsvis 4,3, 3,2 og 2,4 % tørrvekt.

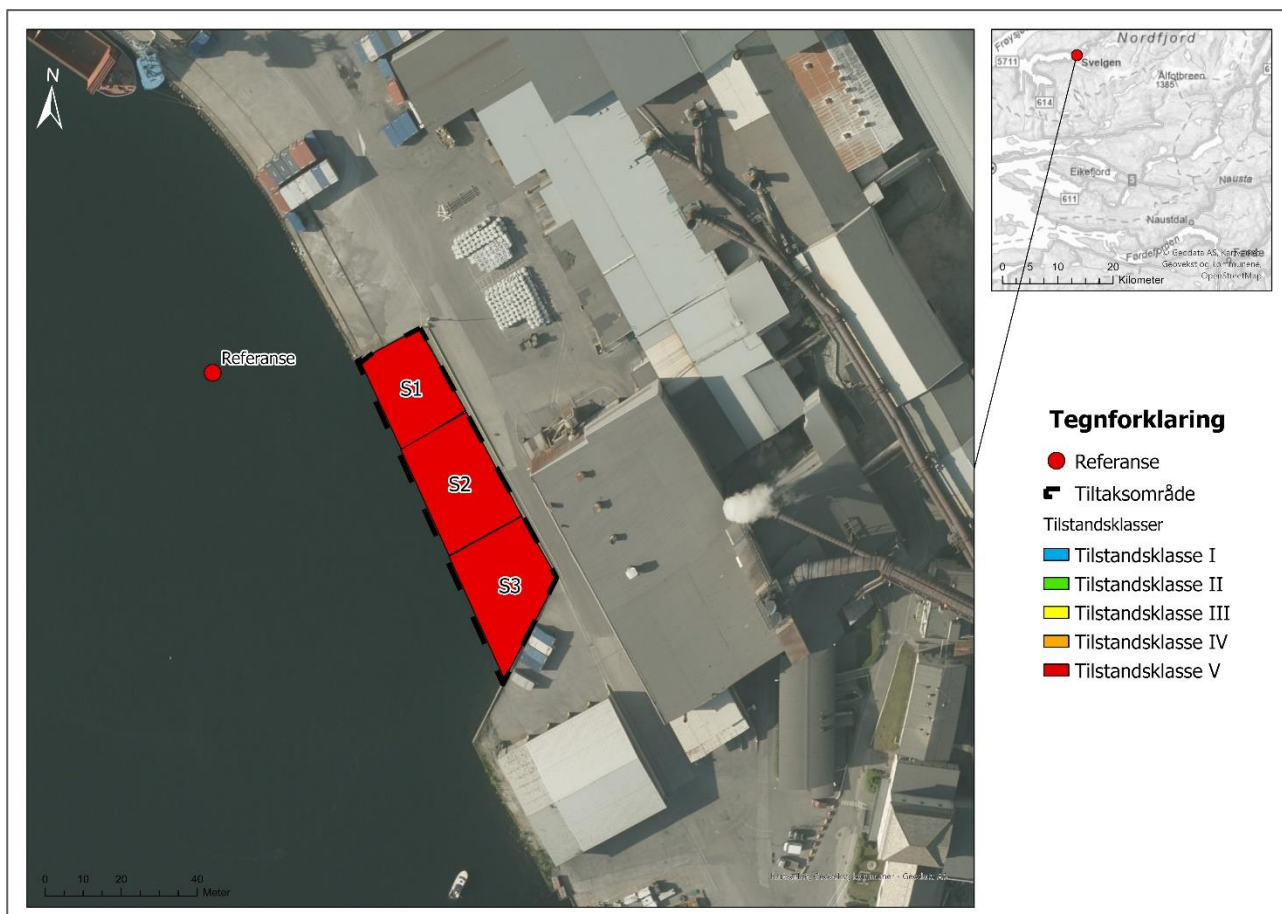
Figur 5: Stasjonene og referansepunktet fargelagt og klassifisert jf. Miljødirektoratets veileder M-608. Kart i høyre hjørne viser plassering av Svelgen.

Klassifiserte analyseresultat viser at sedimentene i samtlige stasjoner er i tilstandsklasse V for flere enkelte PAH-forbindelser, samt sum PAH-16. Den høyeste verdien for sum PAH-16 er i referansepunktet. Påvisning av metaller er for de fleste stasjonene og metaller i tilstandsklasse I og II, unntatt enkelte stasjoner hvor Arsen og Sink er i tilstandsklasse III og IV, og kobber er i tilstandsklasse IV. Det er påvist TBT-forbindelser i tilstandsklasse IV for samtlige stasjoner.

Resultatene er presentert på kartskisse i Figur 5, der prøvestasjonene og referansepunktet er fargelagt med høyest påvist tilstandsklasse.
