Prosjektbeskrivelse for Hemberget 1

For gjennomføring av restaurering

Hemberget 1

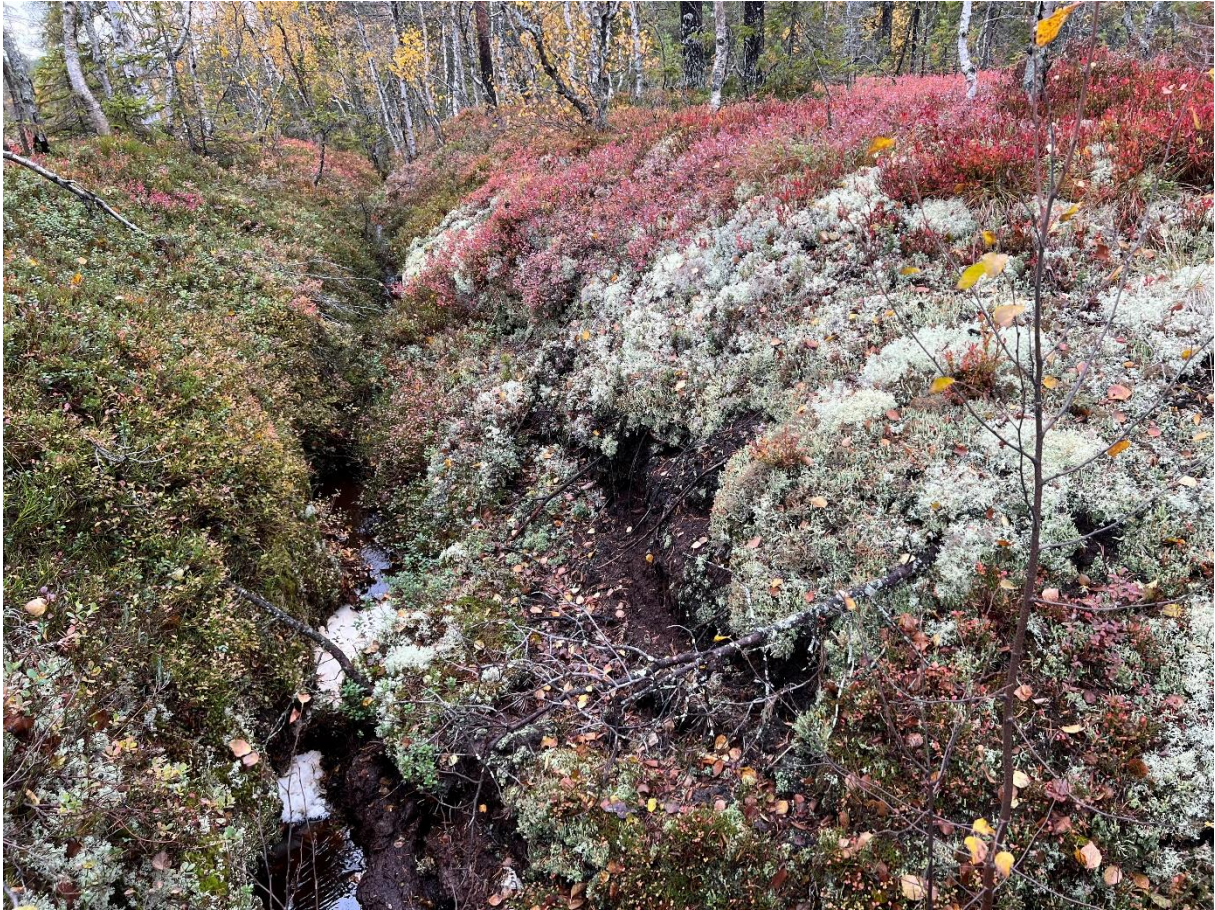
Vedlegg 2 Undergraving

Undergraving er en arbeidsmetode der prinsippet er å jevne ut grøftekantene. Arbeidsmetoden foregår slik: toppvegetasjon brettes opp (der vegetasjon er tilgjengelig), masser dras ut fra kanten av grøfta med skuffen. Massene legges i grøfta og man bretter vegetasjonen tilbake (der vegetasjon er tilgjengelig).

Restaureringsmetoden vil bestå av undergraving av grøfter (vedlegg 2), samt produksjon av torvdemninger, og noen forsterkede demninger. Grøftene er stedvis noe dypere og bredere enn vanlig. De forsterkede demningene kan i all hovedsak forsterkes med stedegen furu, men det må regnes med å kjøpe materialer til noen av dem. Denne kostnaden skal inkluderes i tilbudet.

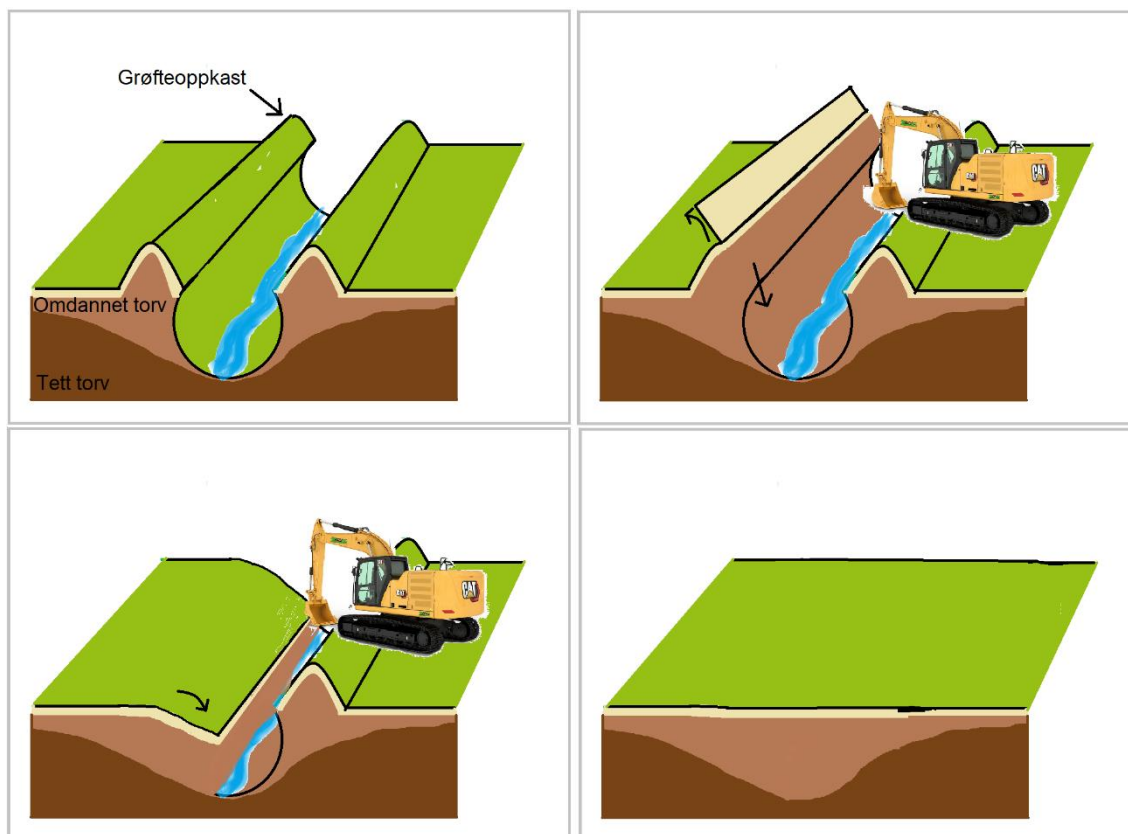
Figur: Konseptskisse undergraving. Grafikk SFOV.

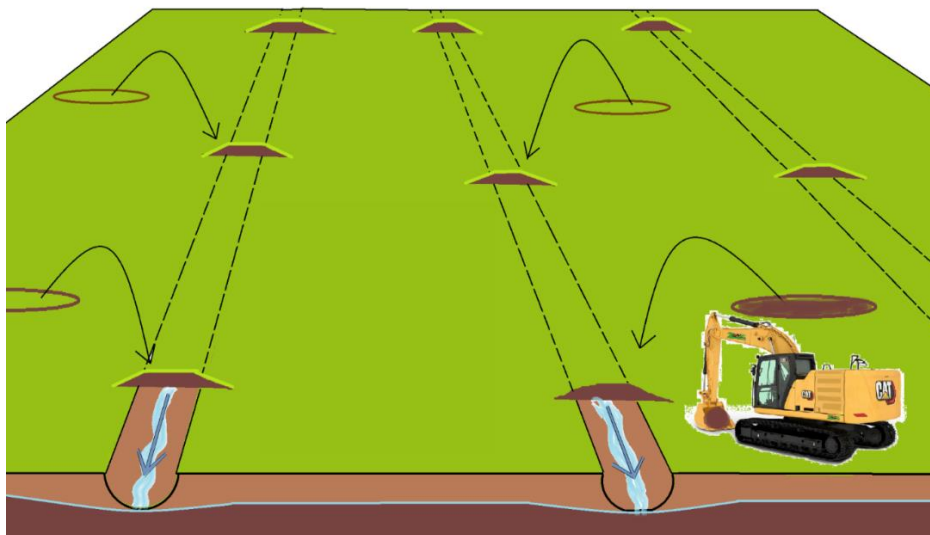
Figur: Plassering av uttakshull i forhold til demninger. Grafikk SFOV.

Et uttakshull er et hull hvor man henter masser til å lage demninger. Uttakshullene skal ligge på oversiden (fallretning) av demningen som det jobbes med, og må ligge langt nok vekk fra demningen slik at vannet som passerer demningen ikke får et nytt løp gjennom uttakshullene.
