Handlingsplan – Kalking i Skrim og Sauheradjella Naturreservat

Skien, 19. mars 2018

Gustavsen Naturanalyser

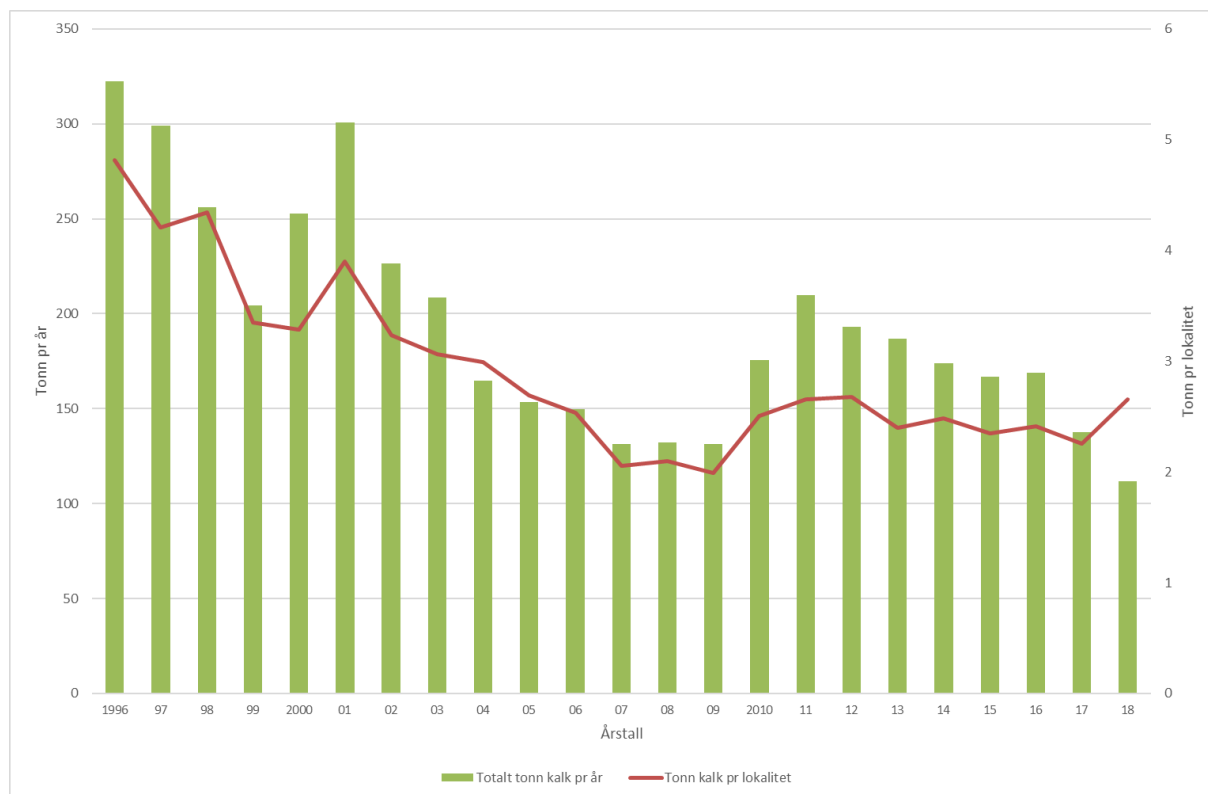
Figur 1. Gjennomsnittlig forbruk av kalk i Skrim og Sauheradjella naturreservat siste 20 år. Vist som total mengde pr år og gjennomsnittlig mengde pr innsjø.

små innsjøer som har blitt kalket med små mengder. Total mengde kalk som har blitt brukt innenfor verneområdet har siden 1996 gått ned fra 323 tonn pr år til 137 tonn i 2017. Det foreslås kalking med totalt 112 tonn kalk i 2018, og det bør forventes gradvis nedgang fremover også.

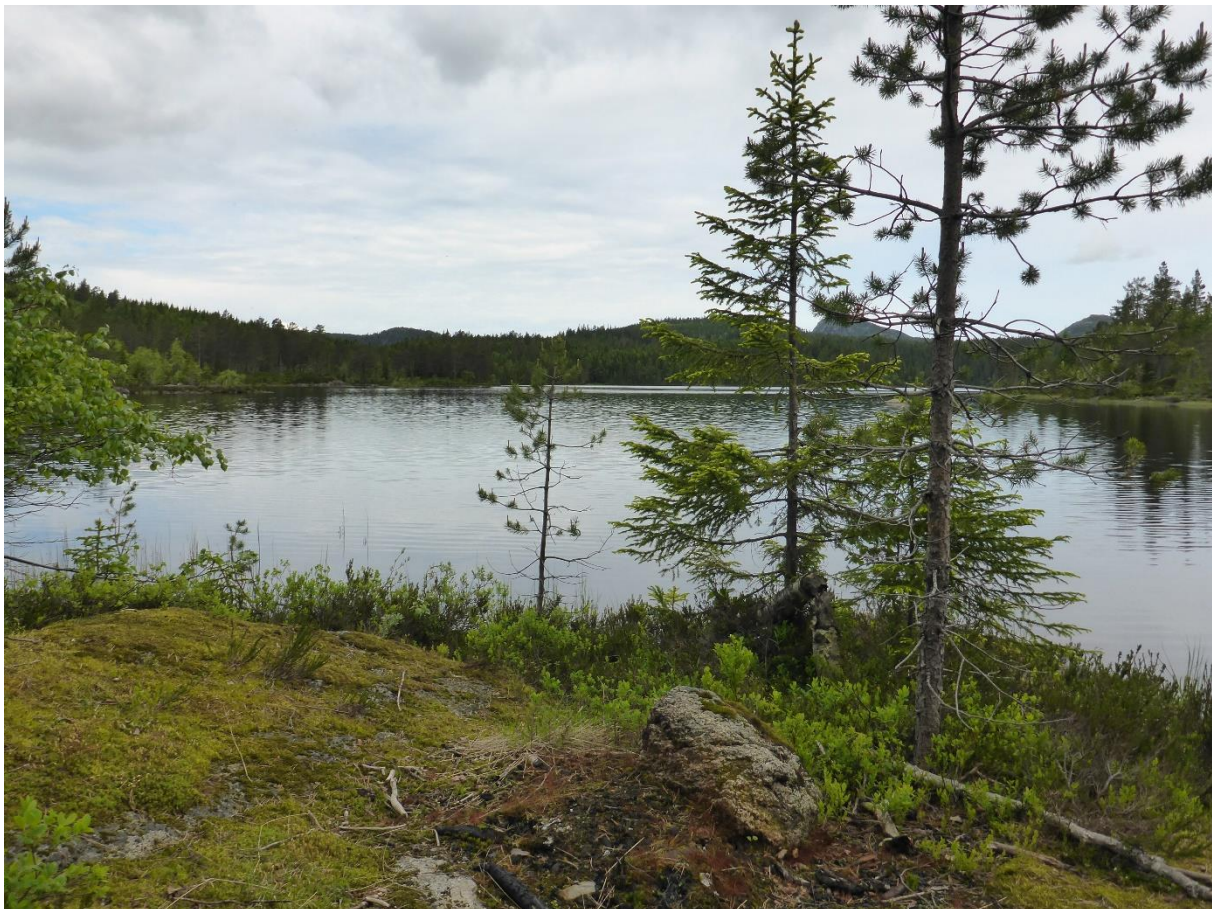
Bilde 2. Fagervatn. Det ble tatt bunndyrprøve fra utløpsbekken.

Fagervatnet er et stort vann som har blitt kalket jevnlig i mer enn 20 år (bilde 2). Ukalket ANC viser «Svært god» tilstand og årlige målinger av pH og Ca viser stabil god vannkvalitet og respons på kalkingen. Det ble tatt en bunndyrprøve i utløpsbekken fra Fagervatnet. Denne viste en «Dårlig» tilstand med verdien 0,25 for forsuringsindeks 1. Bunndyrprøve tatt i utløpselva fra Sløgedalstjern samme dag viste «Svært god» tilstand. Dette er også en kalket lokalitet. Ukalket referanse i nærområdet viste «Moderat» tilstand. Bunndyrprøven fra Fagervatnet kan kanskje være påvirket av dårligere fysiske forutsetninger, men det kan ikke avskrives at forskjellene skyldes en dårligere vannkvalitet. Inntil en bedre biologisk tilstand kan dokumenteres anbefales videre kalking av Trådkleivvatn og Fagervatnet. Kalkmengder kan nedjusteres noe.

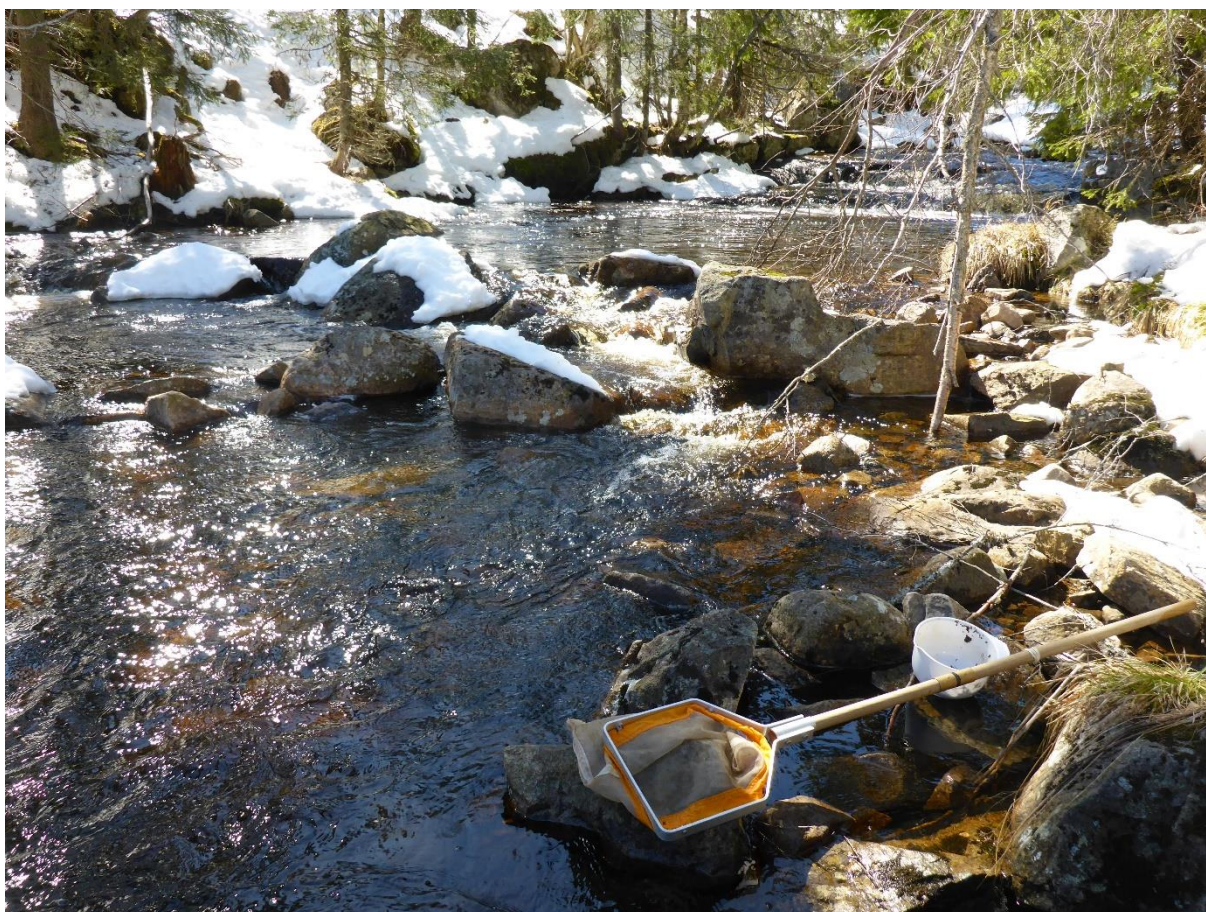
Bilde 3. Det ble tatt bunndyrprøve fra utløpsbekken fra Lille Stølevatn.

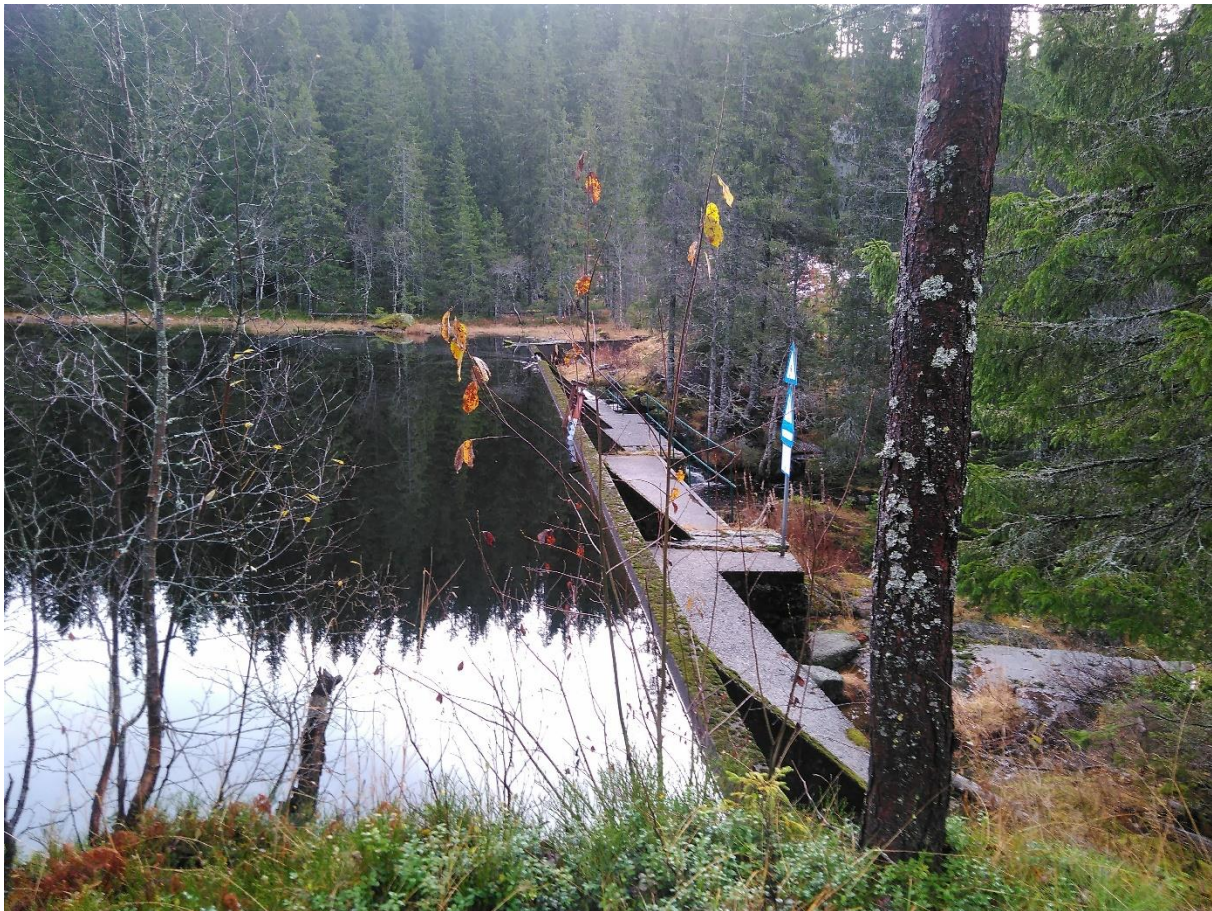
Bilde 4: Dammen i Åslivatn

Albogattjønn og Åslivatn har også blitt kalket jevnlig med gode vannprøveresultater. For begge vann er det gjort minst to målinger som viser «Svært god» eller «God» tilstand når det gjelder ukalket ANC. Åslivatn er regulert (bilde 4). Det ble tatt vannprøve fra utløpet av kraftverkstunellen 2. mai 2017. Denne viste «Svært god» tilstand for ukalket ANC.

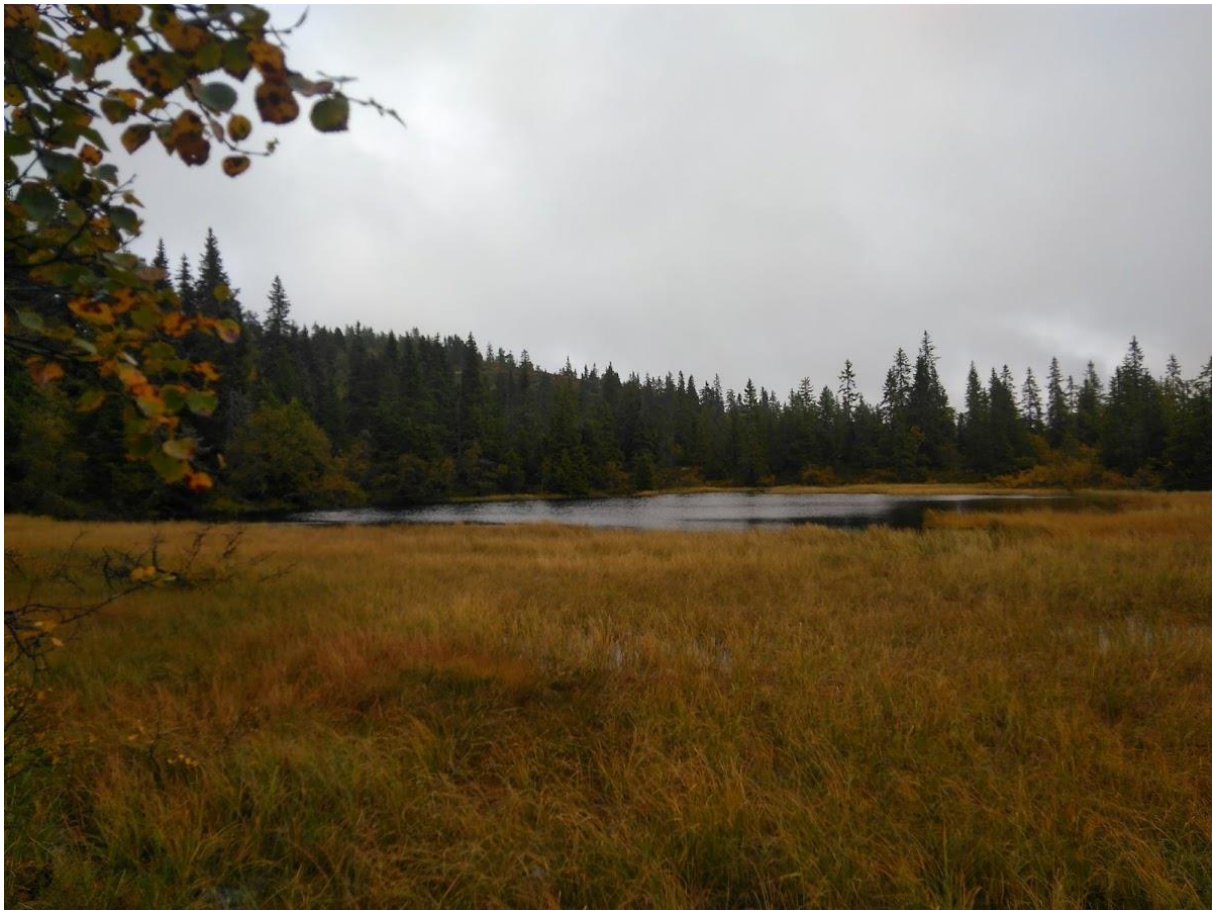
Bilde 5: Siggurdstjern, n

Siggurdstjern, n er for lite og for grunt til å være egnet som kalkingslokalitet (bilde 5). Vannet har heller ingen stor betydning i sportsfiskersammenheng. I Sondalstjønn og Midttjern pågår det jevnlig utsetting av ørret. Basert på en rekke målinger av ukalket ANC, samt biologiske prøver vurderes det som trygt å avslutte kalkingen i disse fire vannene. Årlige vannprøver må fortsatt utføres for kontroll.
