SØKNAD OM MUDRING, DUMPING OG UTFYLLING I SJØ OG VASSDRAG

Tittel på søknaden/prosjektet (med stedsnavn) Nordlaks Smolt AS. Ny kai Nusfjord	
Kort beskrivelse av tiltaket (overordnet) Utfylling i stransone for etablering av kai med 10 m. vanndybde	
Kommune Flakstad	
Navn på søker (tiltakseier) Nordlaks Smolt AS	Org. nummer 991 193 332
Adresse Straumsnes. 8260 Innhavet	
Telefon 948 13 780	E-post oivind.skjevling@nordlaks.no
Kontaktperson ev. ansvarlig søker/konsulent Sivilingeniør Bård Sørensen AS. Att: Tore Smestad I driftsperiode: Indira AS. Att: Roger Pettersen	
Telefon Tore: 95 18 16 09 Roger: 46 54 70 00	E-post tore.smestad@sibas.no post@sibas.no roger@indira.no

► Ny kai i Nusfjord

Geotekniske grunnundersøkelser

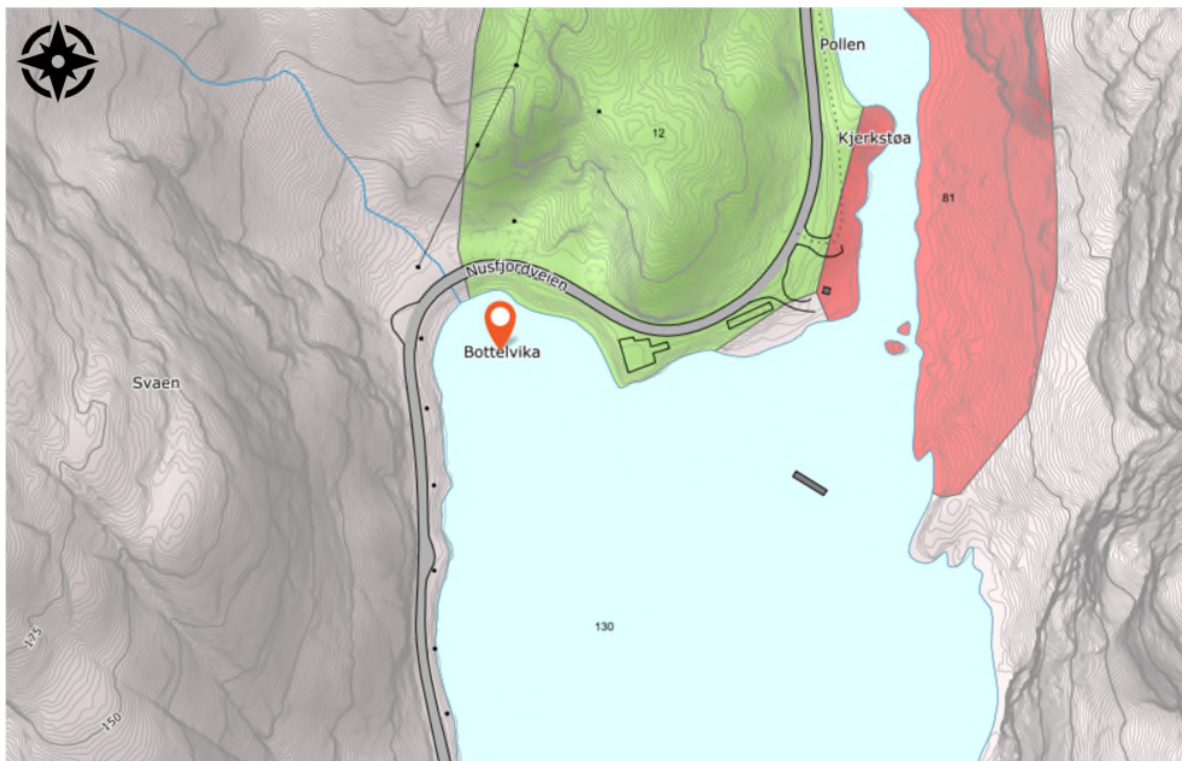
Figur 2: NGUs løsmassekart – fyllmasser i grått, marine avsetninger (mørk blå) og forvittringsmateriale (lys rosa). Området ligger under marin grense (Kilde: ngu.no)

Løsmassene i toppsiktet ved landarealet ved det aktuelle sjøområdet består, ifølge NGUs løsmassekart i Figur 2, av morene (grønt) og et sammenhengende dekke med skredmateriale (rødt) og bart berg. Videre indikerer flybilde bergblotning på sjøbunn.

Løsmassekartet til NGU gir kun en indikasjon på hva et øvre lag i jordprofilen består av. For å få kjennskap til grunnens egenskaper i dybden er det nødvendig med geotekniske grunnundersøkelser

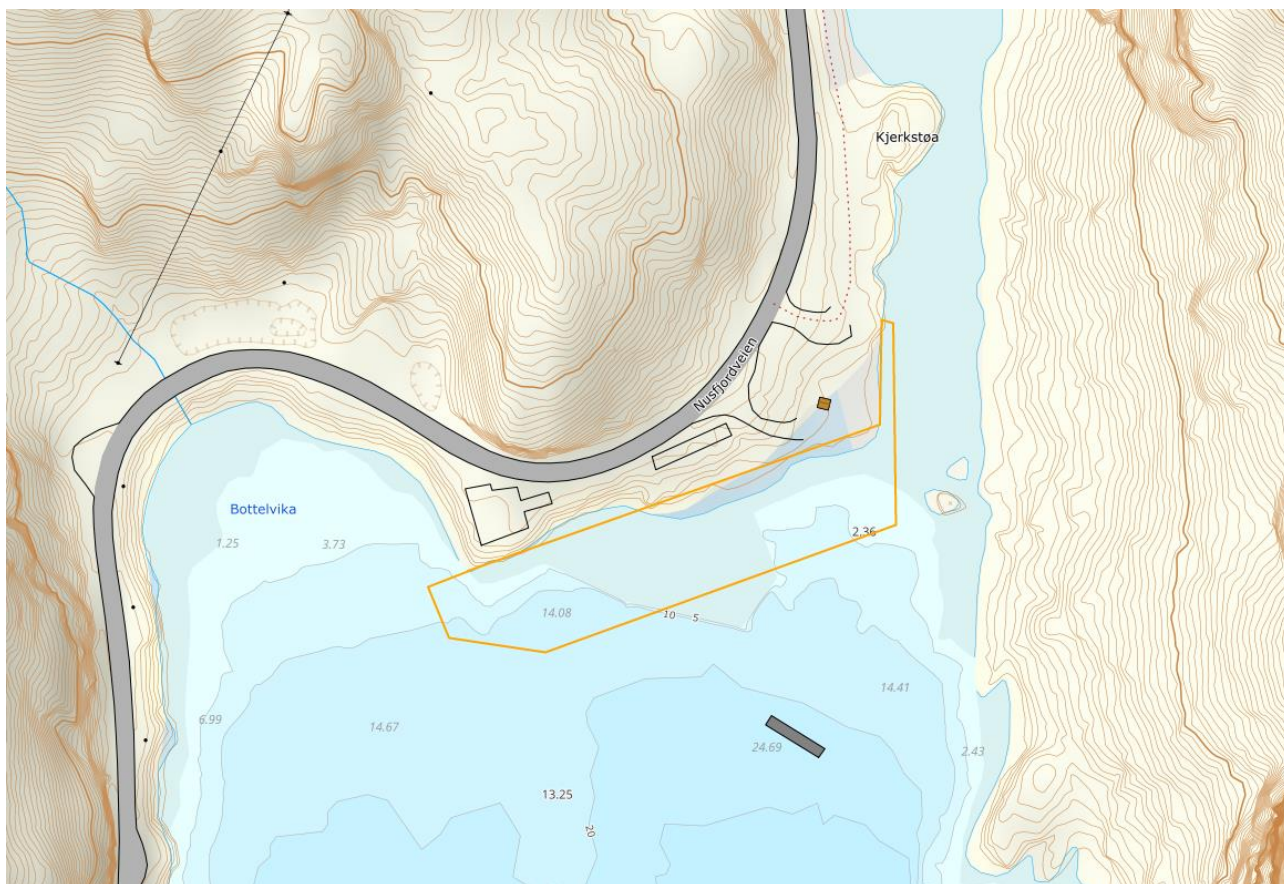
Figur 2: Utfyllingsområdet er indikert i oransje omriss. Kart: Norgeskart.

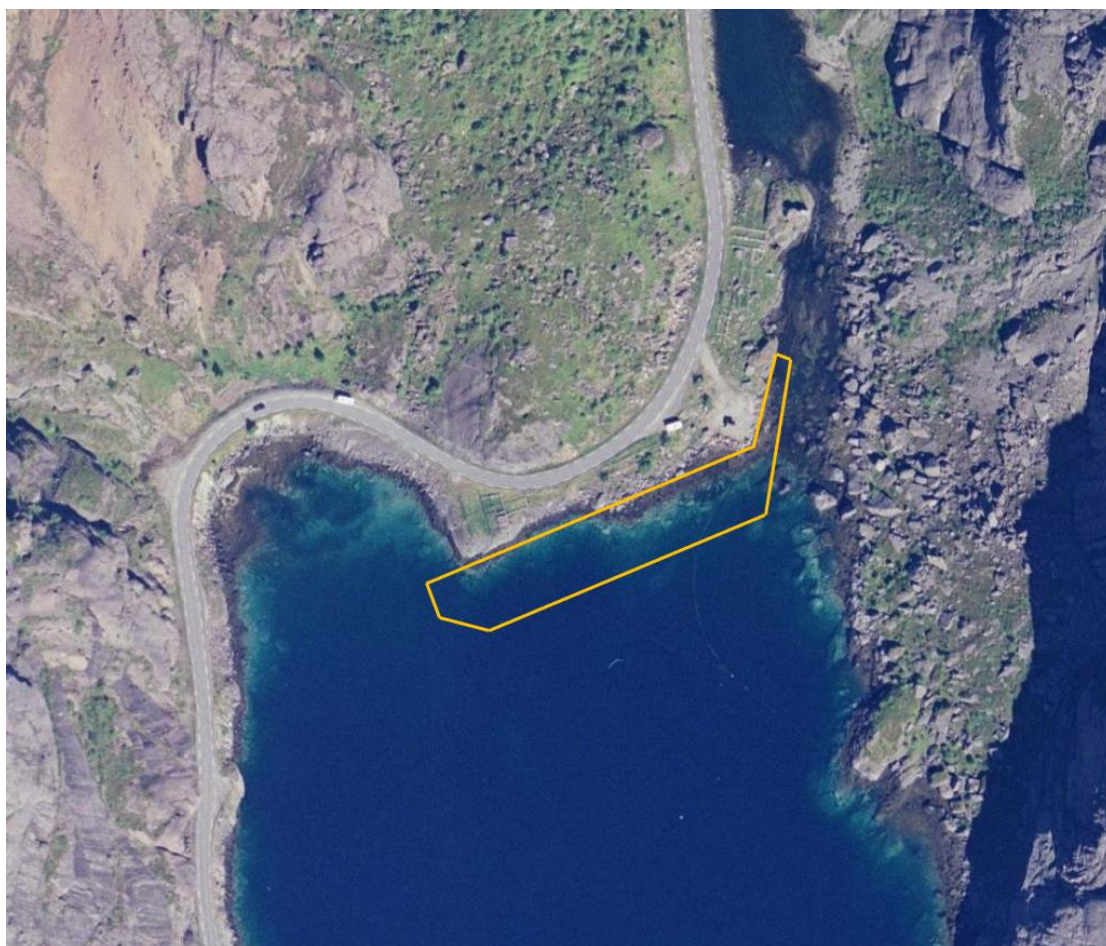
Figur 3: Historisk flyfoto fra 2004. Oransje omriss indikerer utfyllingsområdet. Kart: Finn.no

Nusfjord er et av de best bevarte fiskeværerne i Lofoten, og Nusfjords historie som fiskevær omhandler først og fremst tiden etter 1834 (Kulturminneplan Flakstad kommune). Veiforbindelsen i Nusfjord kom i 1967. Norconsult kjenner ikke til at det har vært industriell aktivitet i området, og tiltaksområdet slik det er i dag har ikke blitt nevneverdig endret siden 2004, som er det eldste flyfotoet hentet fra finn.no fra området (Se figur 3).

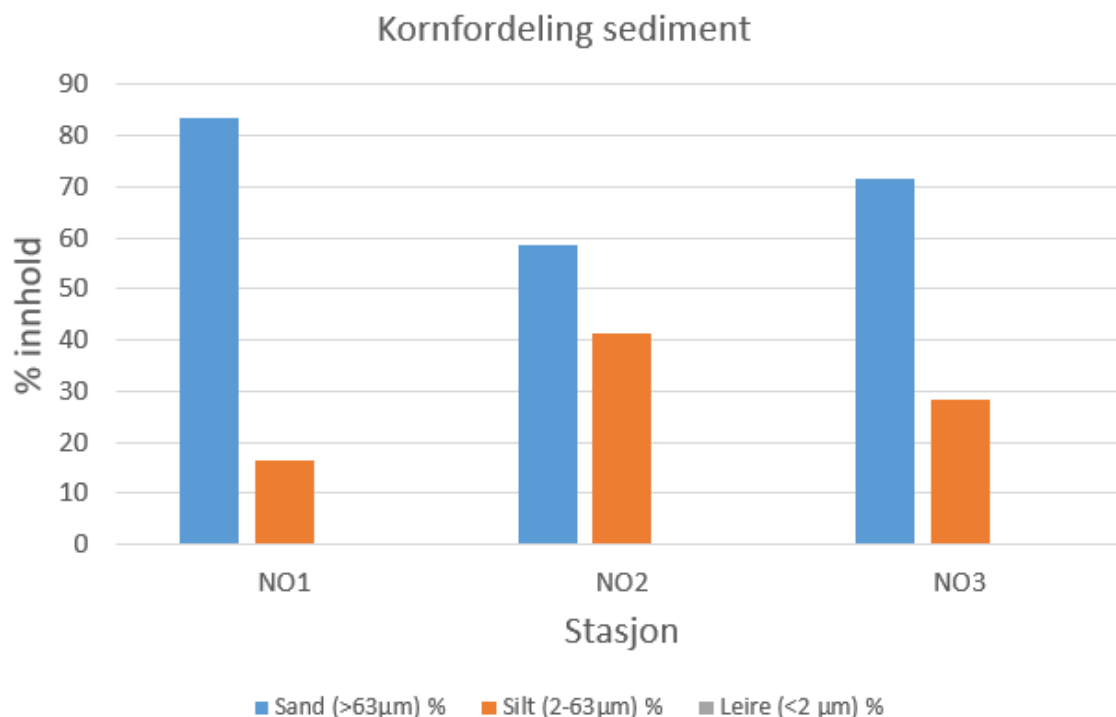
Figur 6: Kornfordeling av sediment i undersøkelsesområdet ved stasjon NO1-NO3.

Kornfordelingsanalysen viser at området hovedsakelig består av sand (>63 µm) og silt (2-63 µm), med svært lite leire (<2 µm, se figur 6). Ved stasjon NO1 bestod sedimentet i hovedsak av sand (83,4 %), og 16,5 % silt. Ved NO2 ble det påvist 58,6 % sand og 41,2 % silt, mens ved NO3 ble det påvist 71,7 % sand og 28,2 % silt. Leirinnholdet var under 0,2 % ved alle stasjoner.

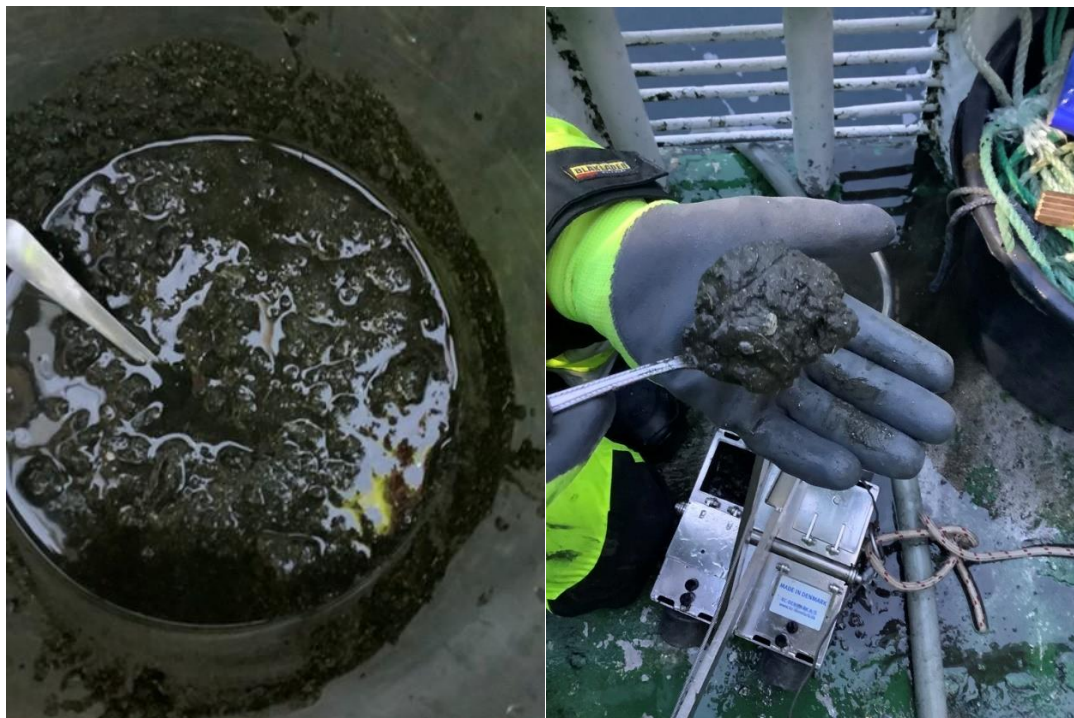
Figur 7: Blandprøve fra stasjon NO1 og NO2.
