KAMBO MARINA

## SØKNAD OM PERMANENT TILLATELSE TIL MOTTAK, FORBEHANDLING OG DEMONTERING AV KASSERTE FRITIDSBÅTER PÅ KAMBO MARINA

Søknad til Fylkesmannen

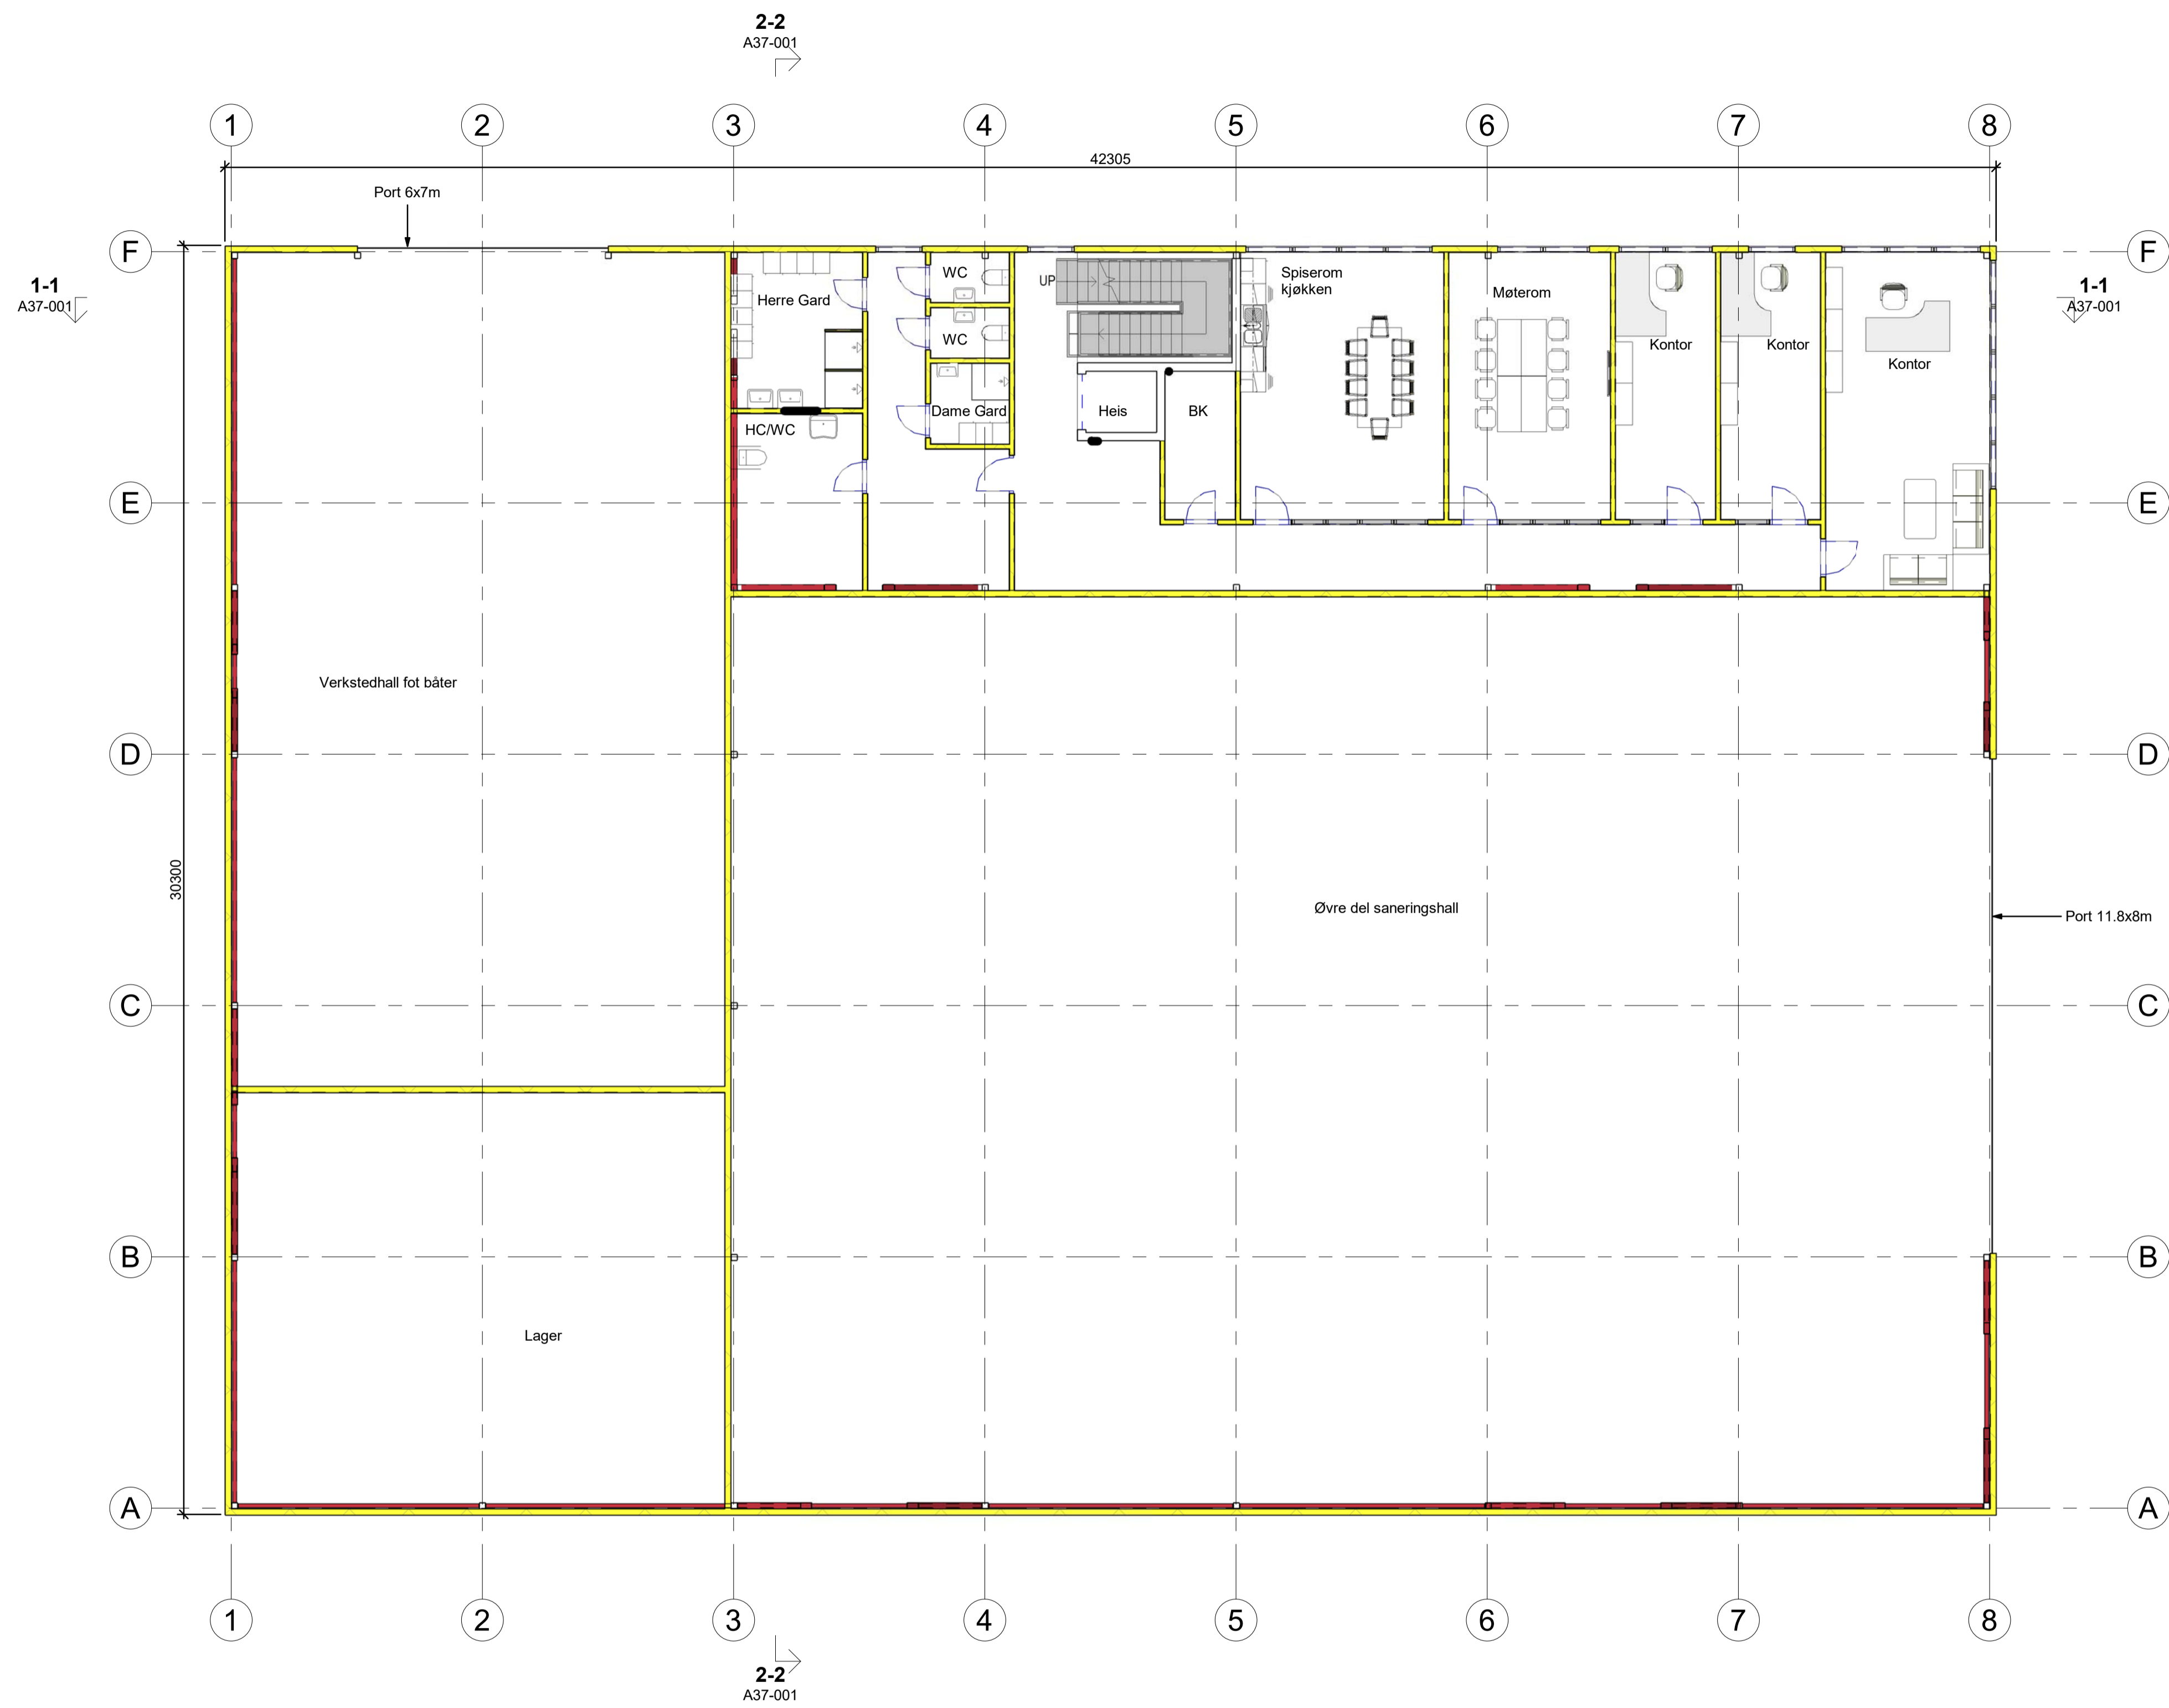
Rev.	Beskrivelse	Dato	Tegn.	Kont.	Godkj.
	Kambo Marina		ARK		A1
	Hall for båtopphugging	10.05.2019			
	Plan 02				1:100
<b>Multiconsult</b> <small>www.multiconsult.no</small>		Status: Søknadstegning Oppdragsnr.: 10209607-01	Konstr./Tegnet: AA Tegningsnr.:	Kontrollert: BB	Godkjent: SF Rev.:
			A31-002

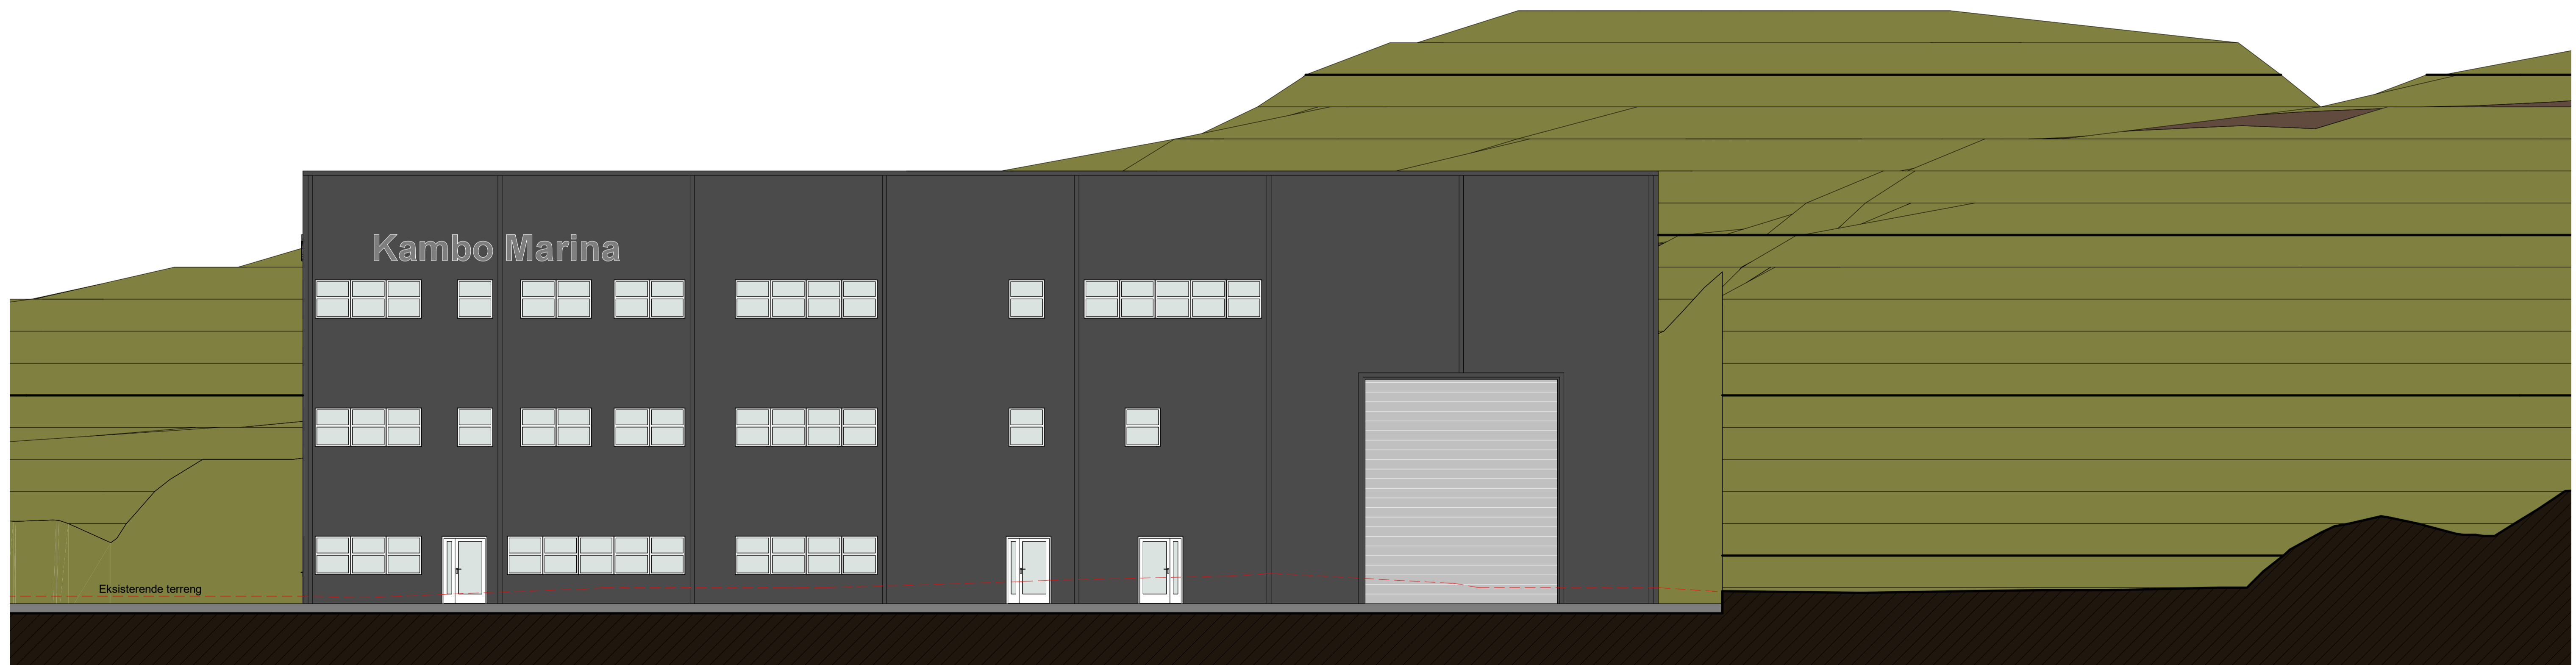
Fasade - Nord  
1:100

Fasade - Vest  
1:100

Rev.	Beskrivelse	Dato	Tegn.	Kont.	Godkj.
	Kambo Marina		ARK		A1
	Hall for båtoppugging	Dato			
		10.05.2019			
	Fasader Nord, Vest	Formål/Målestokk			
		1:100			
Status		Kontrollert	Godkjent		
Søknadsstegning		TIRB	BB	SF	
Oppdrager		Tegningsnr.			
10209607-01		A35-002			
www.multiconsult.no

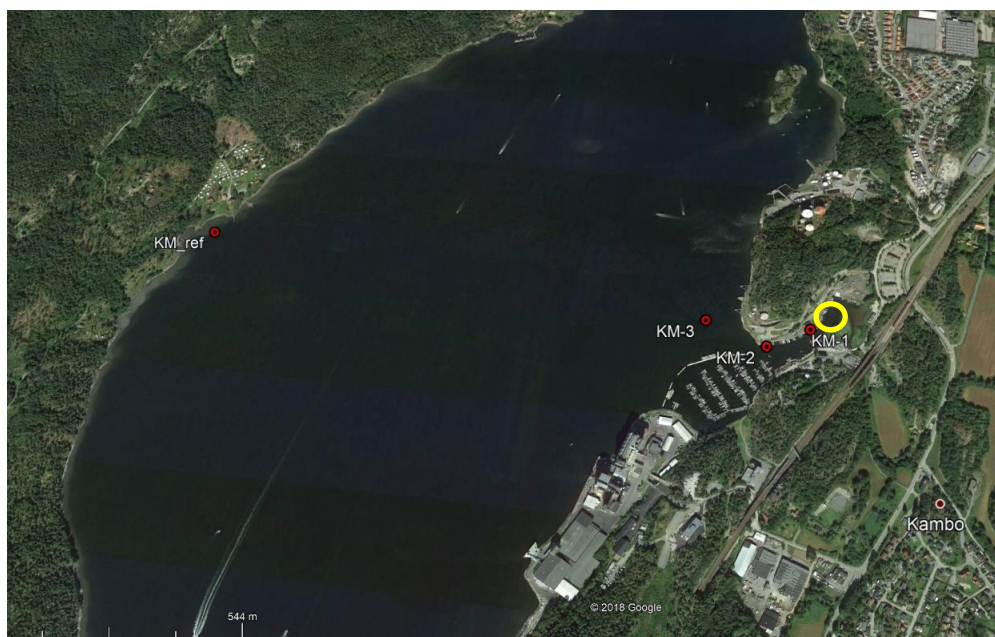
Figur 4. a) Oversiktskart over alle stasjoner (KM-1, KM-2, KM-3 og KM-ref) for uttak av sedimentprøver i Mossesundet (Flyfoto er hentet fra Google Earth). b) Kart som viser plassering av stasjoner KM-1 til KM-3 i Kambobukta. Utslippssted fra Kambo Marina er markert med gul sirkel.

Tabell 2-2. UTM-koordinater (UTM32) for alle av stasjoner for uttak av sedimentprøver i Kambobukta (KM-1, KM-2 og KM-3) og Mossesundet (KM-ref) (prøvene ble tatt 22.mai 2019).

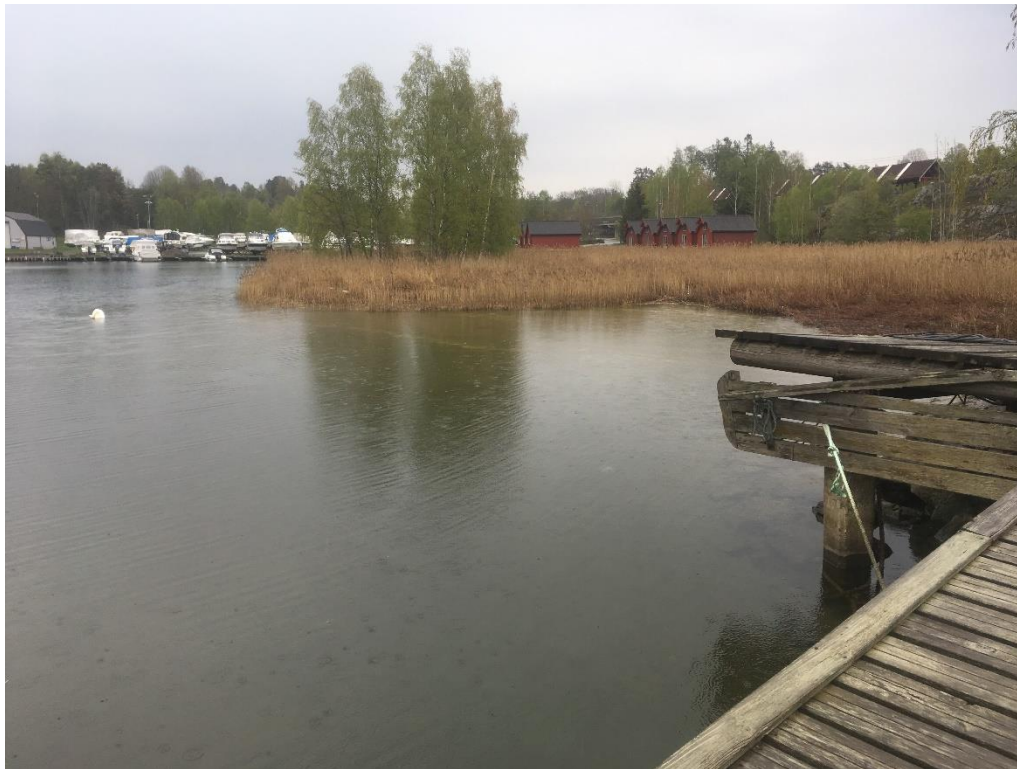
**Figur 5. Bilde fra stasjon for prøvetaking av blåskjell ved utslippssted. Prøvelokasjon ligger ca. 50 m unna utslippspunktet fra Kambo Marina AS. I tillegg ble det samlet inn blåskjell ved referansestasjonen som ligger ved den vestlige siden av Mossesundet (ca. 2 km unna utslippssted), under tilsvarende kaia, men blåskjell fra referansestasjon ble ikke analysert, da de analyserte nivåene i blåskjell fra Kambo marina i stor grad var på bakgrunnsnivå.**

Det ble tatt skjell fra 2 stasjoner. Stasjon 1 var skjell fra brygga til Kambo Marina (se Figur 5) og stasjon 2 var referansestasjon rett sør for Kippenes, på den andre siden av Mossesundet. Det ble samlet inn i overkant av 50 skjell i skallstørrelsen 3-7,5 cm. Prøvetaking ble gjennomført i 9.5.2019 av Rambølls personell. Oppdragsgiver bidro med båt og dykking ved referansestasjonen, der det kun var mulig å samle blåskjell innunder kaia.

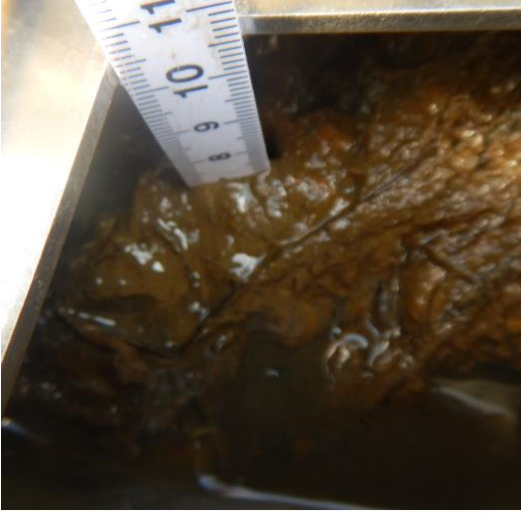
Stasjon (UTM32 øst, nord)	Beskrivelse av sediment	Bilde (utvalgte prøver)
<b>KM-1</b>  <b>(595663, 6594353)</b>	<p>Stasjonen ligger i indre delen av Kambobukta, ca. 10-20 m sørvest for utslippspunktet fra Kambo Marina (Figur 4).</p> <p>Vanndyp mellom 3-4 m.</p> <p>Det ble tatt 4 delprøver fra stasjonen (a til d). Tykkelse av sediment i delprøvene:</p> <ul style="list-style-type: none"> <li>a) 8 cm</li> <li>b) 8 cm</li> <li>c) 7 cm</li> <li>d) 8 cm</li> </ul> <p>Substratet bestod av fint sediment med svart farge. Tydelig oljelukt i alle delprøver. Noe mer brunt overflatelag med mer organisk materiale i overflate, ellers ingen tydelig lagdeling. Medium faste masser.</p>

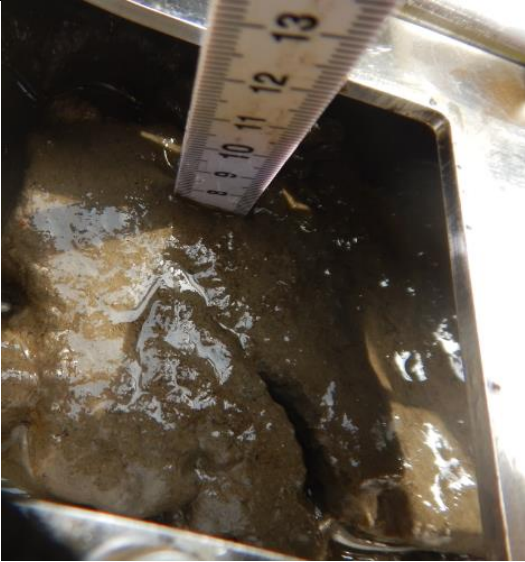
<p>Delprøve d</p>

<p>Delprøve c</p>
<b>KM-2</b>  <b>(595566, 6594285)</b>	<p>Stasjonen ligger midt i Kambobukta, ca. 100 m «nedstrøms» utslippspunkt (Figur 4).</p> <p>Vanndyp ved stasjonen ca. 15-17 m.</p> <p>Fire delprøver tatt (a til d), ingen bomskudd.</p> <p>Tykkelse av sediment i delprøvene:</p> <ul style="list-style-type: none"> <li>a) 10 cm</li> <li>b) 9 cm</li> <li>c) 10 cm</li> <li>d) 8 cm</li> </ul> <p>Tynt brunt overflatelag, ellers bestod substratet av svartbrunt sediment, med en del organisk material. Finstoff, lite sand. Tydelig oljelukt i alle delprøver. Ingen lagdeling dypere i sedimentet. Medium fast. Delprøve d var noe fastere enn øvrige prøver (a til c).</p>

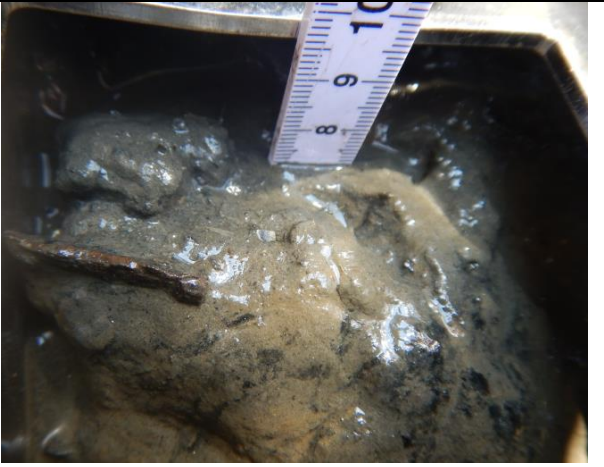
<p><b>KM-3</b> <b>(595480,</b> <b>6594305)</b></p>	<p>Stasjon ligger rett utenfor Kambobukta, ca. 400 m unna utslippssted (Figur 4).</p> <p>Vanndyp mellom 25-28 m. Fire delprøver tatt (a til d), ingen bomskudd. Tykkelse av sediment i delprøver</p> <ul style="list-style-type: none"> <li>a) 8 cm</li> <li>b) 7 cm</li> <li>c) 7 cm</li> <li>d) 6 cm</li> </ul> <p>Medium faste sediment, finstoff, lite sand. Gråbrun farge. Ingen lukt registrert.</p>

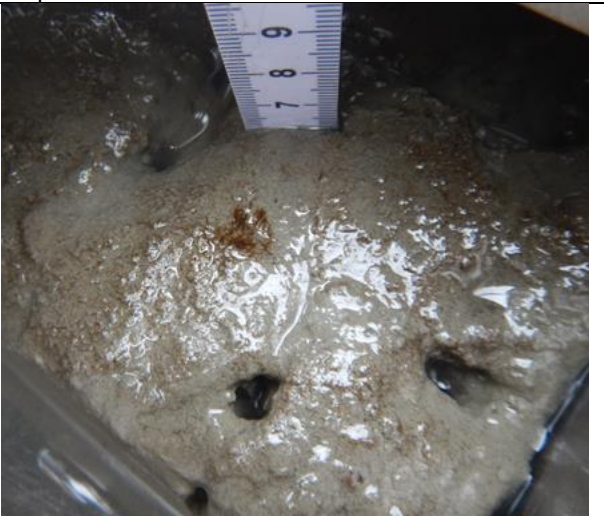
<p>Delprøve d</p>

<p>Delprøve c</p>
<p><b>KM-ref</b> <b>(594140,</b> <b>6594327)</b></p>	<p>Referansestasjon på motsatt siden av Mossesundet (Figur 4). Vanndyp ved stasjonen ca. 4-6 m. Fire delprøver tatt (a til d), noen bunnskudd. Tykkelse av sediment i delprøver</p> <ul style="list-style-type: none"> <li>a) 7 cm</li> <li>b) 6 cm</li> <li>c) 8 cm</li> <li>d) 6 cm</li> </ul> <p>Medium faste masser, mye finstoff og mindre sand. Gråbrun farge. Ingen lukt registrert. Børstemarkhull.</p>
