SØKNAD OM REVIDERT UTSLIPPSTILLATELSE FOR HARSTAD/NARVIK LUFTHAVN EVENES

Søknad om revidert utslippstillatelse for Harstad/Narvik lufthavn Evenes

Harstad/Narvik lufthavn Evenes, Kartlegging av VA-anlegg, Overordnet tilstandsvurdering/-oversikt

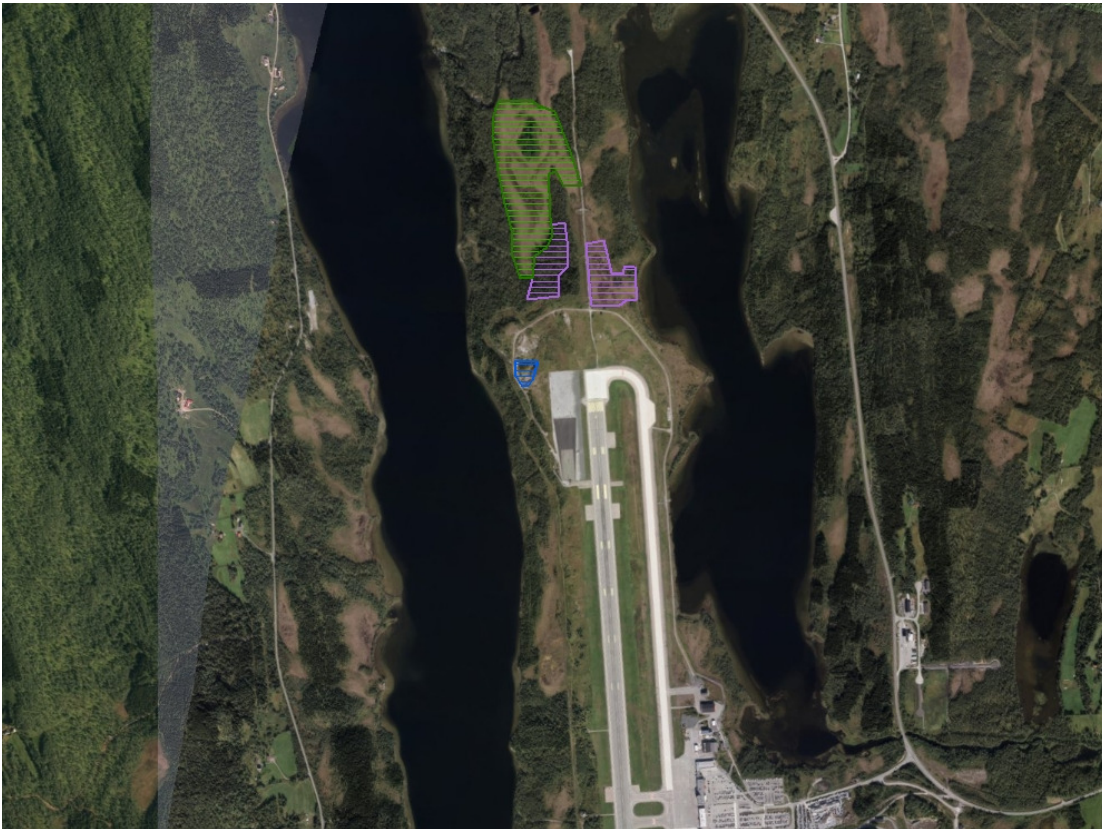
Figur 1: Områder ansett som særlig viktige for biologisk mangfold ved Harstad/Narvik lufthavn Evenes. Lilla skravering angir rikmyrlokaliteter, blå angir våtmarksområde og grønn angir skogsområde.

De rike naturverdiene ved lufthavnen er i stor grad knyttet til ferskvann og våtmark, og de vil være svært sårbare for utslipp og avrenning av kjemikalier fra lufthavnen, samt fysiske inngrep som drenering og utfylling. Miljøovervåkningsprogrammet inkluderer imidlertid ikke prøvepunkter i tilknytning til de identifiserte naturtypelokalitetene, da det ikke er avrenning fra lufthavnområdet til disse. Områdene skal likevel holdes under oppsyn og forvaltningsrådene overholdes, og dersom det skulle skje hendelser som kan berøre disse områdene, skal Miljøavdelingen i Avinor kontaktes.

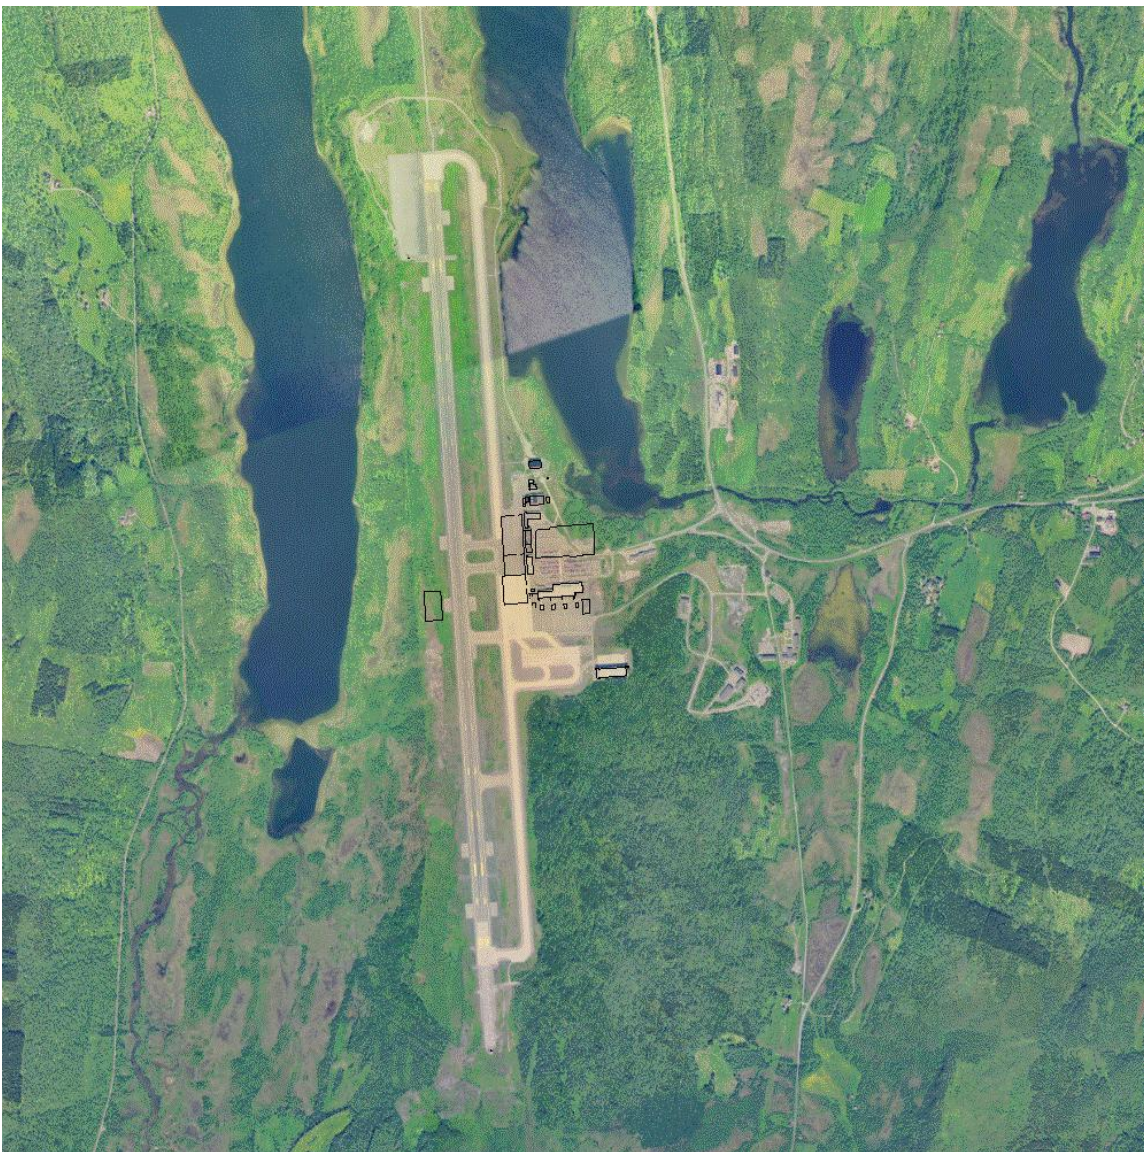
Figur 2. Evenes lufthavn Evenes. Kilde: Avinor.

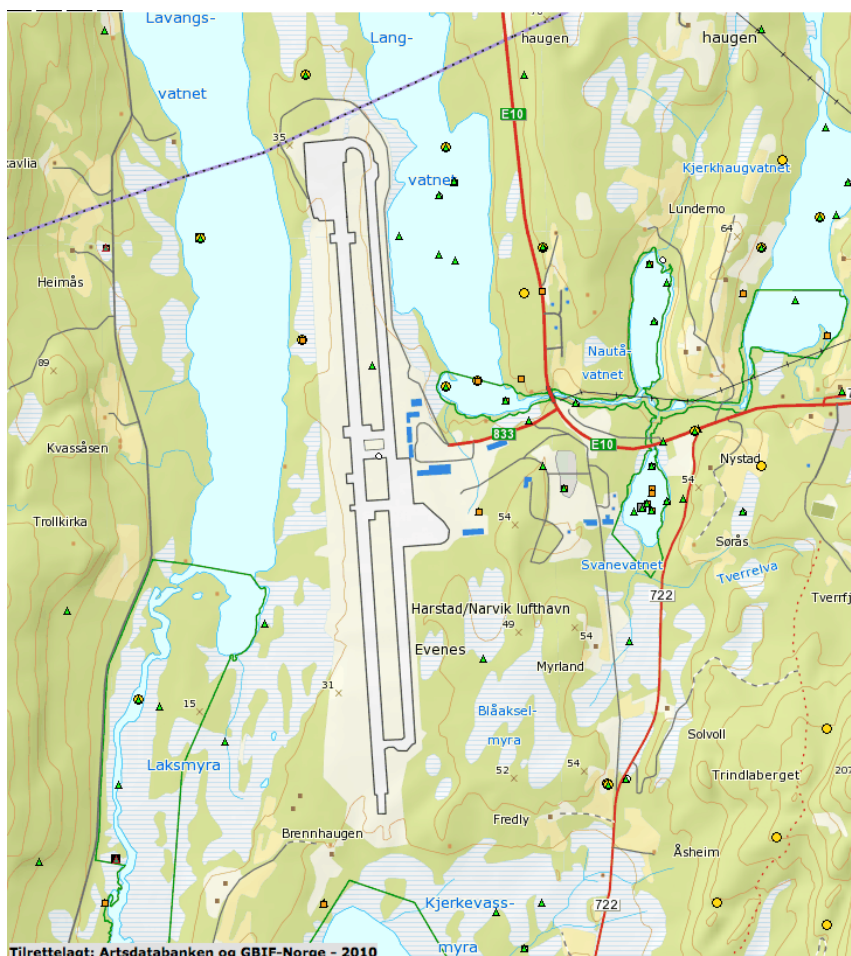
Figur 4. Evenes lufthavn. En rekke små trekanter, firkanter og sirkler viser innlagte artsfunn fra nærområdet til lufthavna, lagt inn på Artskart (Artsdatabanken 2011). Alle prikkene reflekterer at lufthavna ligger innenfor et område med stort biologisk mangfold der det samtidig har vært gjort en del forskjellige undersøkelser. Mange av prikkene, ikke minst de som ligger ute i innsjøene, dreier seg hovedsakelig om fugleobservasjoner. Kilde: <http://artskart.artsdatabanken.no/>

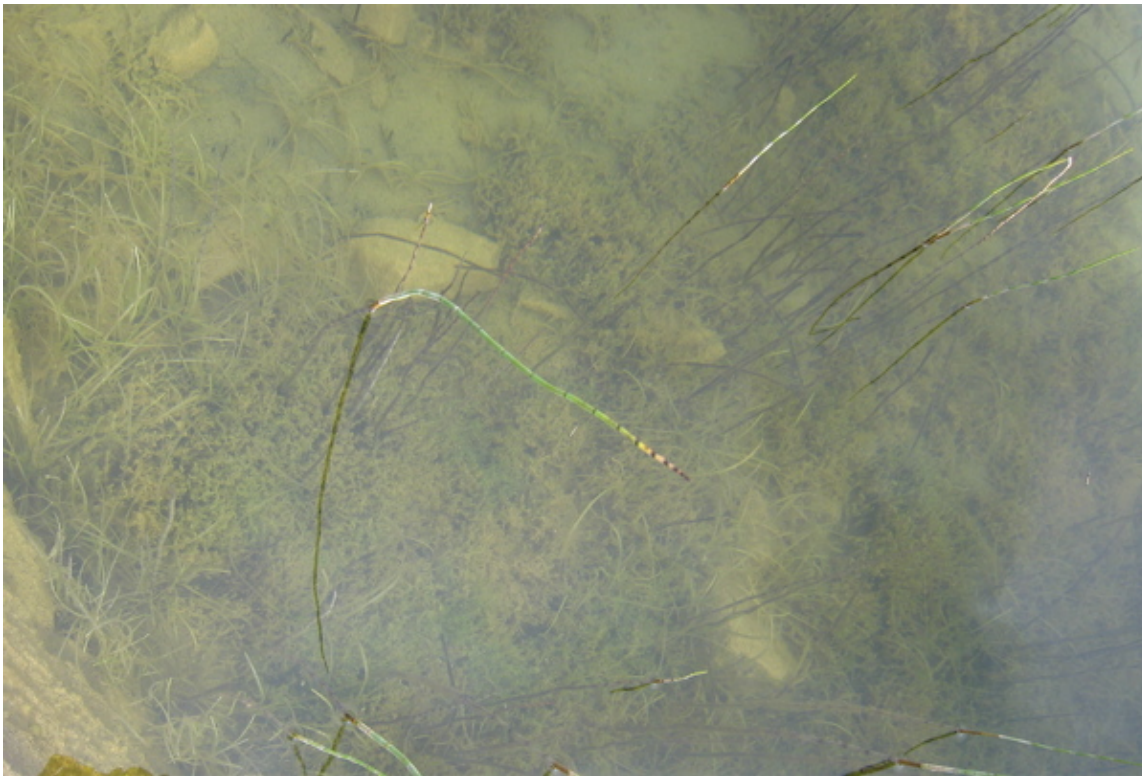
Figur 7. Bunnen i tjernet i steinbruddet på nordvestre del av lufthavnområdet er stedvis dekt med kranstatter, her trolig for en stor del gråkrans (VU). Selv om dette er et kulturskapt miljø er det likevel sjeldent, truet og dermed bevaringsverdig. Foto: Geir Gaarder.

Under feltarbeidet i 2010 ble det påvist tre rødlisterarter på lufthavna på tidligere ukjente lokaliteter. Dette var kransalgene gråkrans (VU) og piggkrans (NT) som begge ble funnet i dammen i det gamle steinbruddet nordvest på lufthavnområdet, samt lavarten fossenever (VU) som ble funnet på flere lauvtrær i den fuktige lauvskogen nord for lufthavna. Alle de tre artene er funnet flere andre steder i distriktet (men er ikke vanlige noe sted) og er forøvrig nasjonalt sett sjeldne arter med en svært oppsplittet utbredelse og med sterk tilknytning til verdifulle miljøer knyttet til kalkrike miljøer.

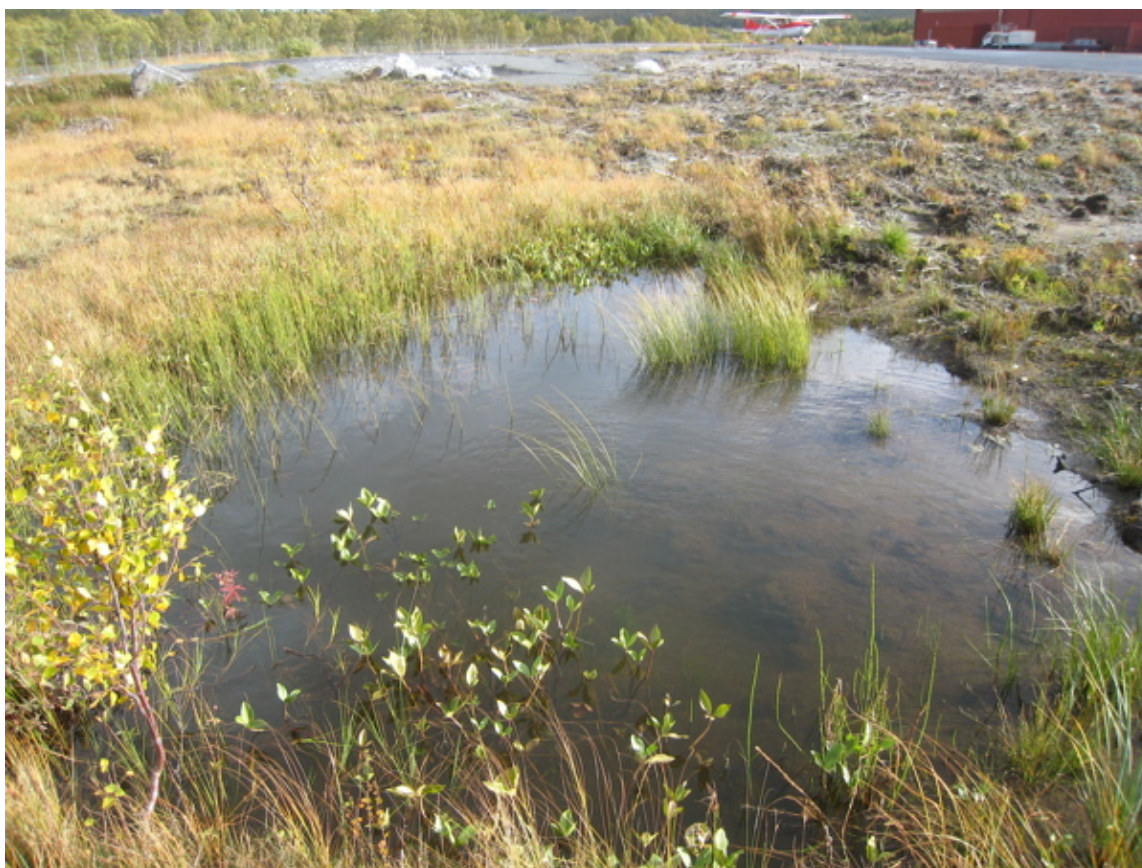
Figur 8. Liten dam inne på lufthavnområdet. Den er grunnlendt, har et svært forstyrret preg og sikkert kulturskap. Siden ingen spesielle ferskvannsorganismer ble funnet her er den heller ikke avgrenset som en naturtypelokalitet. Foto. Geir Gaarder.

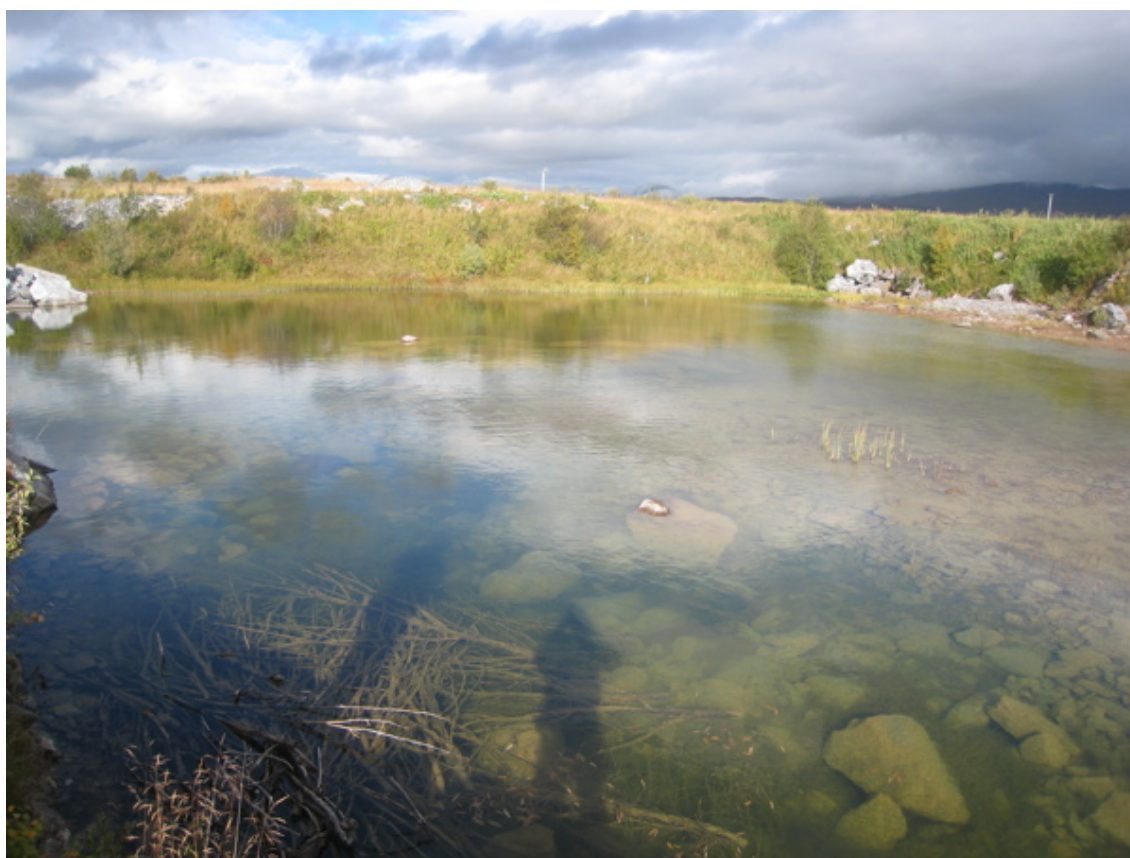
Figur 9. Dammensett fra kanten sørvestsida og mot øst. Matter med kransalger kan skimtes, mens det ellers er lite vegetasjon her, noe som er typisk for kalksjøer. Foto. Geir Gaarder.

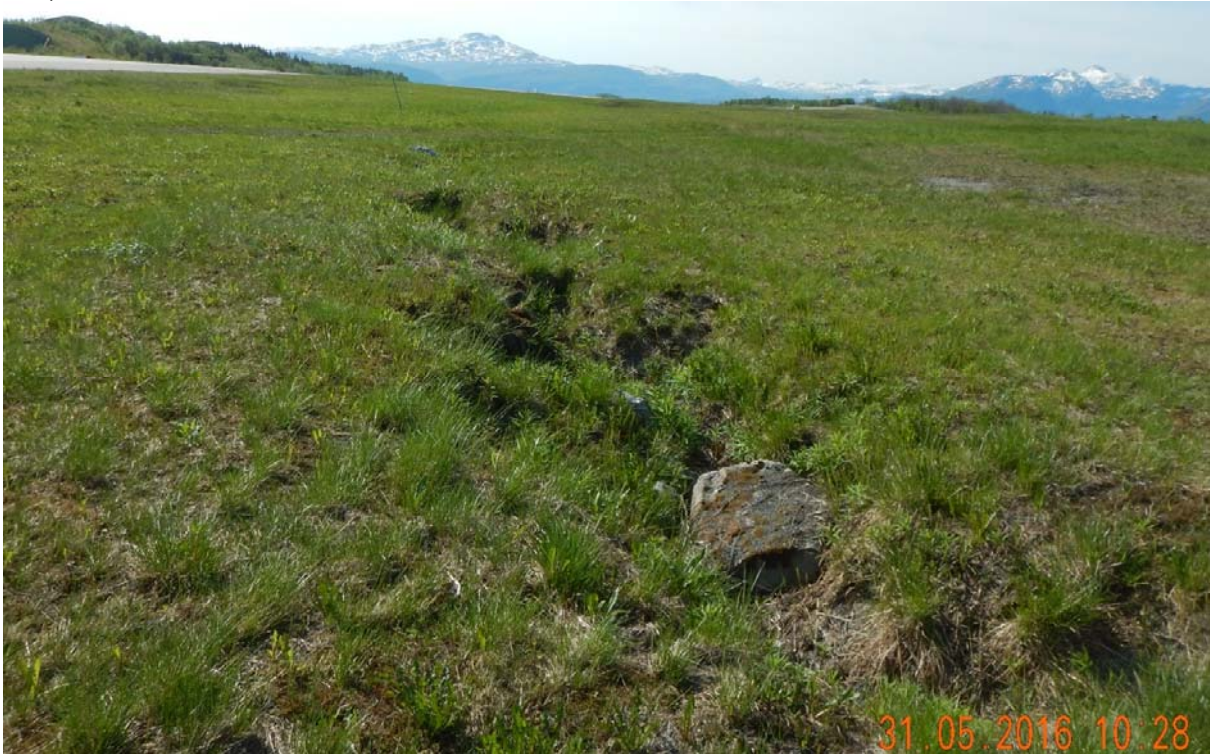
Bilde 2 – Mål på grøft er 2m bred og 1m dyp.

Vi så flere steder store ujevnheter i terrenget mellom takse- og rullebane, dette er trolig forårsaket av overvann (*Bilde 2*). Det har blitt utpekt i tidligere prosjekt for Sikkerhet og lyanlegg i 2013 (ENEV-h-110).

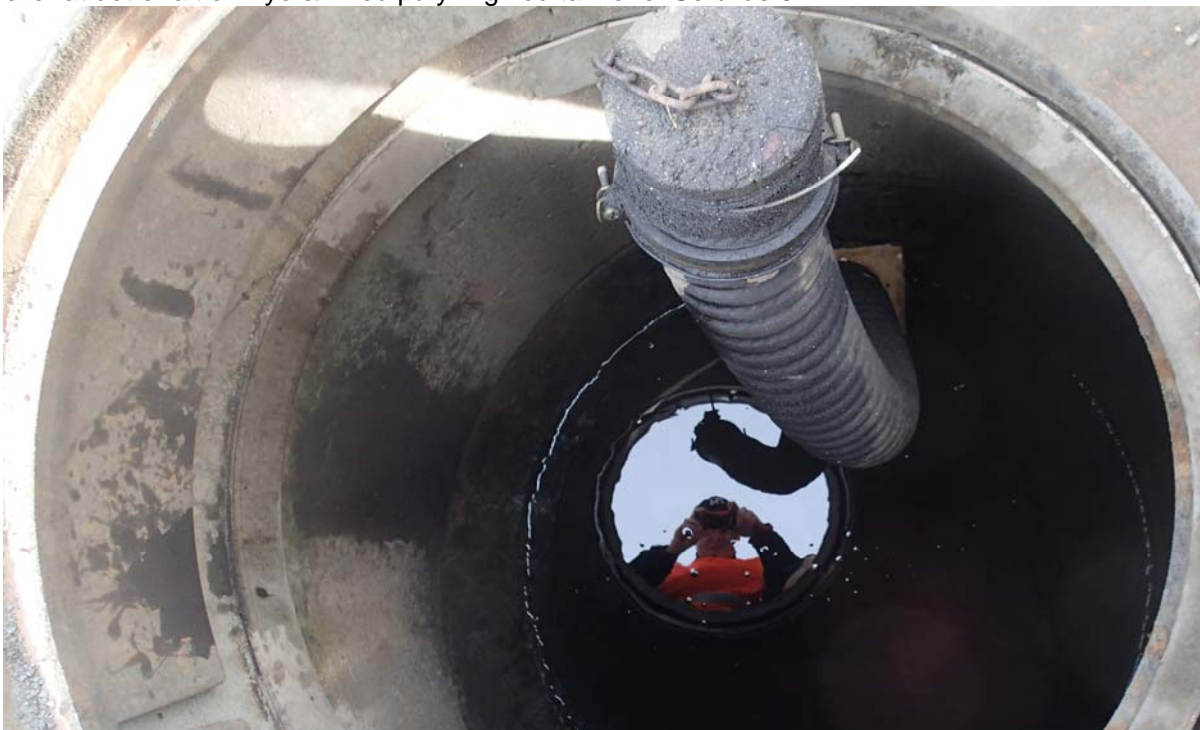
Bilde 3

Det ble oppdaget drivstoff søl (mye) i overvannskum EV901=731.027. Her må det ha vært lekkasje eller at det er altfor mye søl ved påfylling ved tankene. Se bilde 3.

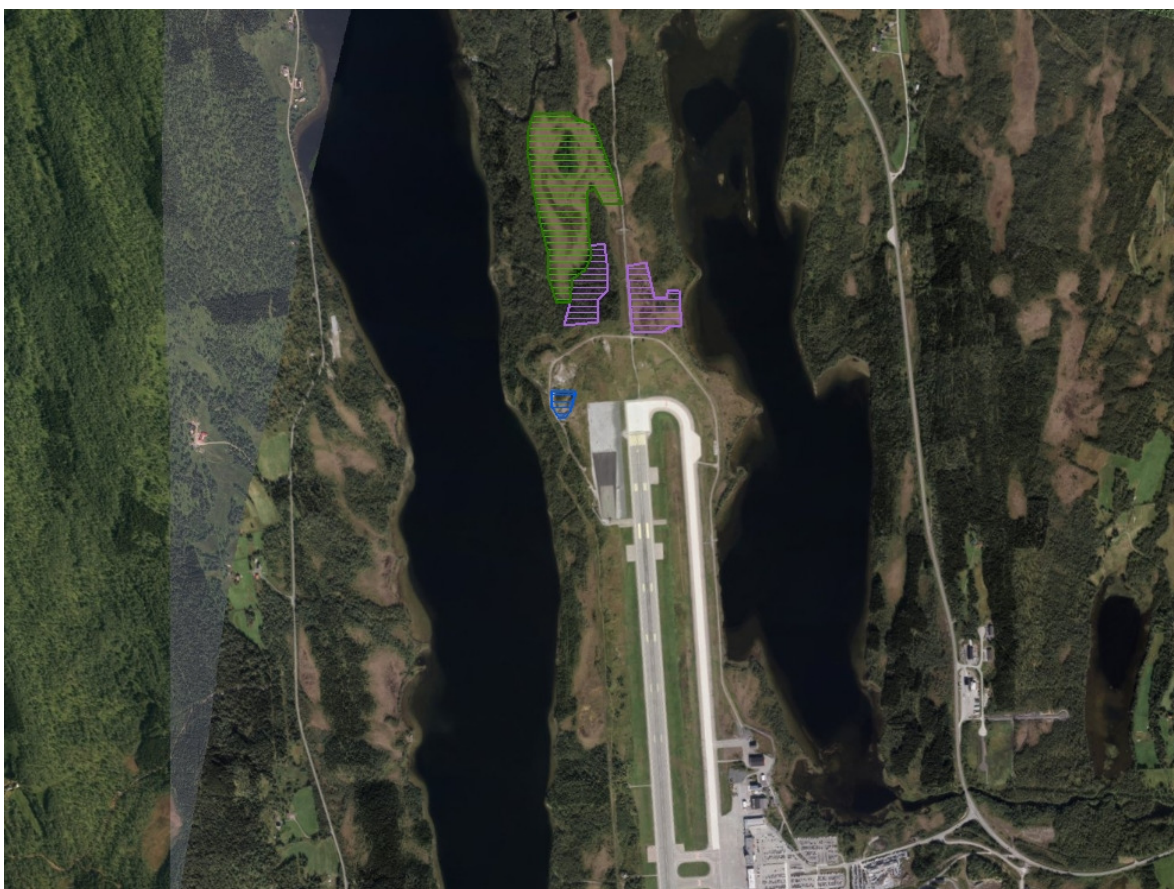
Figur 3: Områder ansett som særlig viktige for biologisk mangfold ved Harstad/Narvik lufthavn Evenes. Lilla skravering angir rikmyrslokaliteter, blå angir våtmarksområde og grønn angir skogsområde.

De rike naturverdiene ved Evenes lufthavn er i stor grad knyttet til ferskvann og våtmark, og de vil være svært sårbare for utslipp og avrenning av kjemikalier fra lufthavnen.

Miljøovervåkingsprogrammet inkluderer imidlertid ikke prøvepunkter i tilknytning til de identifiserte naturtypelokalitetene, da det ikke er avrenning fra lufthavnområdet til disse. Områdene skal likevel holdes under oppsyn og dersom det skulle skje hendelser som kan berøre disse områdene, skal Miljøavdelingen i Avinor kontaktes.

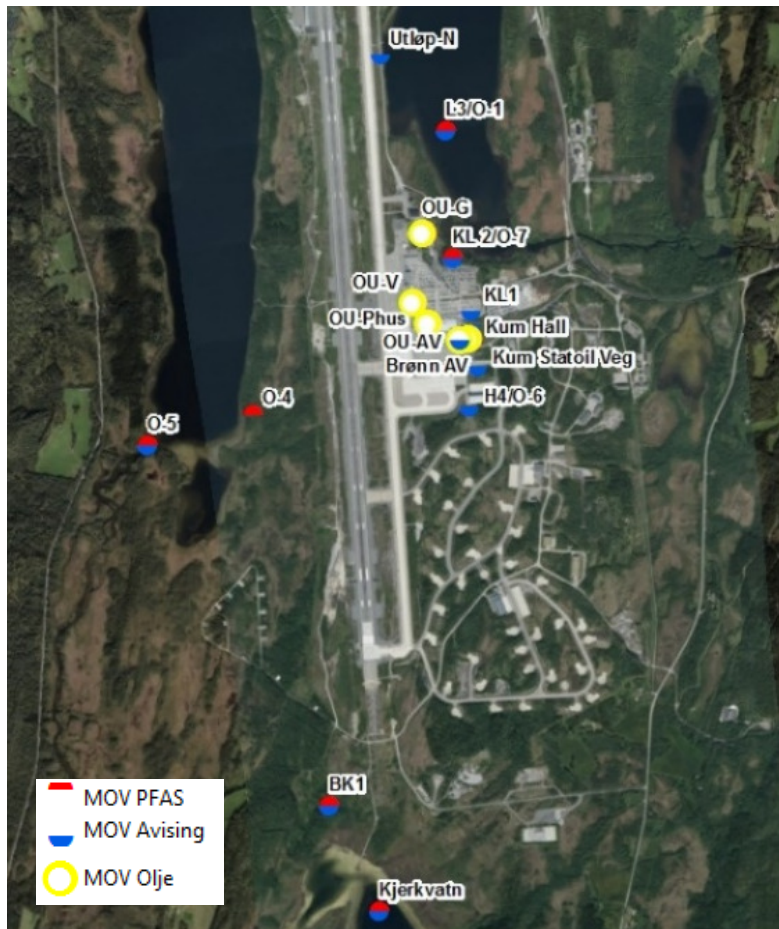
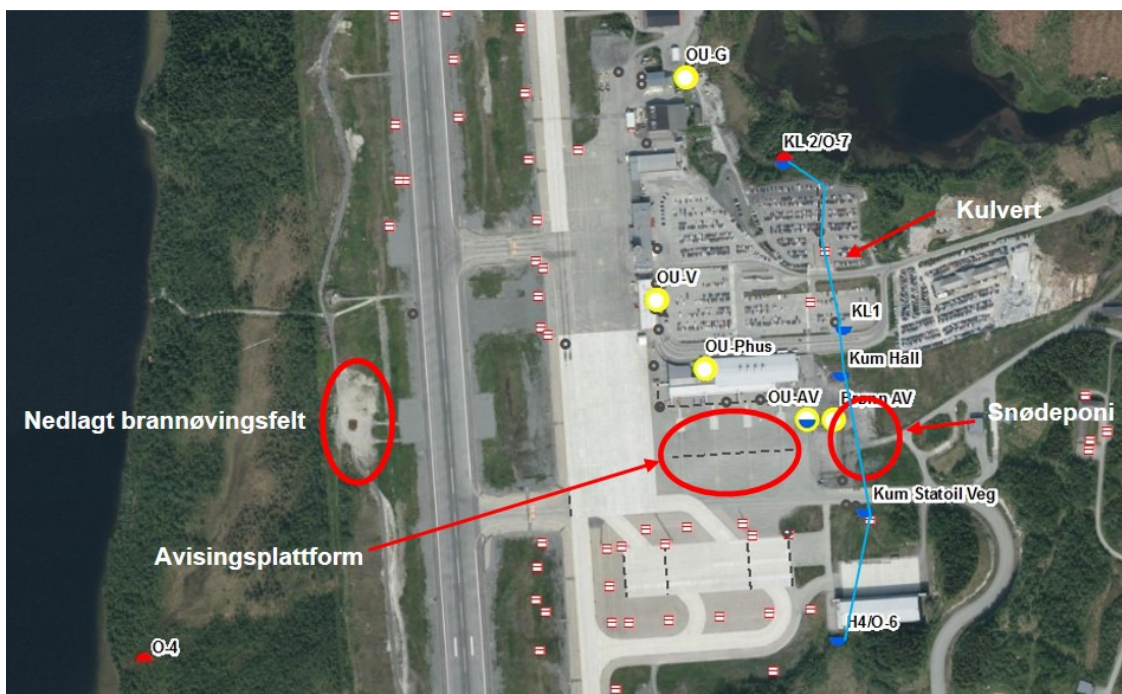
Figur 1: Øverst: Prøvetakingspunkt for miljøovervåking ved Harstad/Narvik lufthavn Evenes sentralt på lufthavnområdet og i nærliggende resipienter. Nederst: Prøvetakingspunkt sentralt på lufthavnområdet med lokaliteter/infrastruktur som medfører avrenning til resipienter.

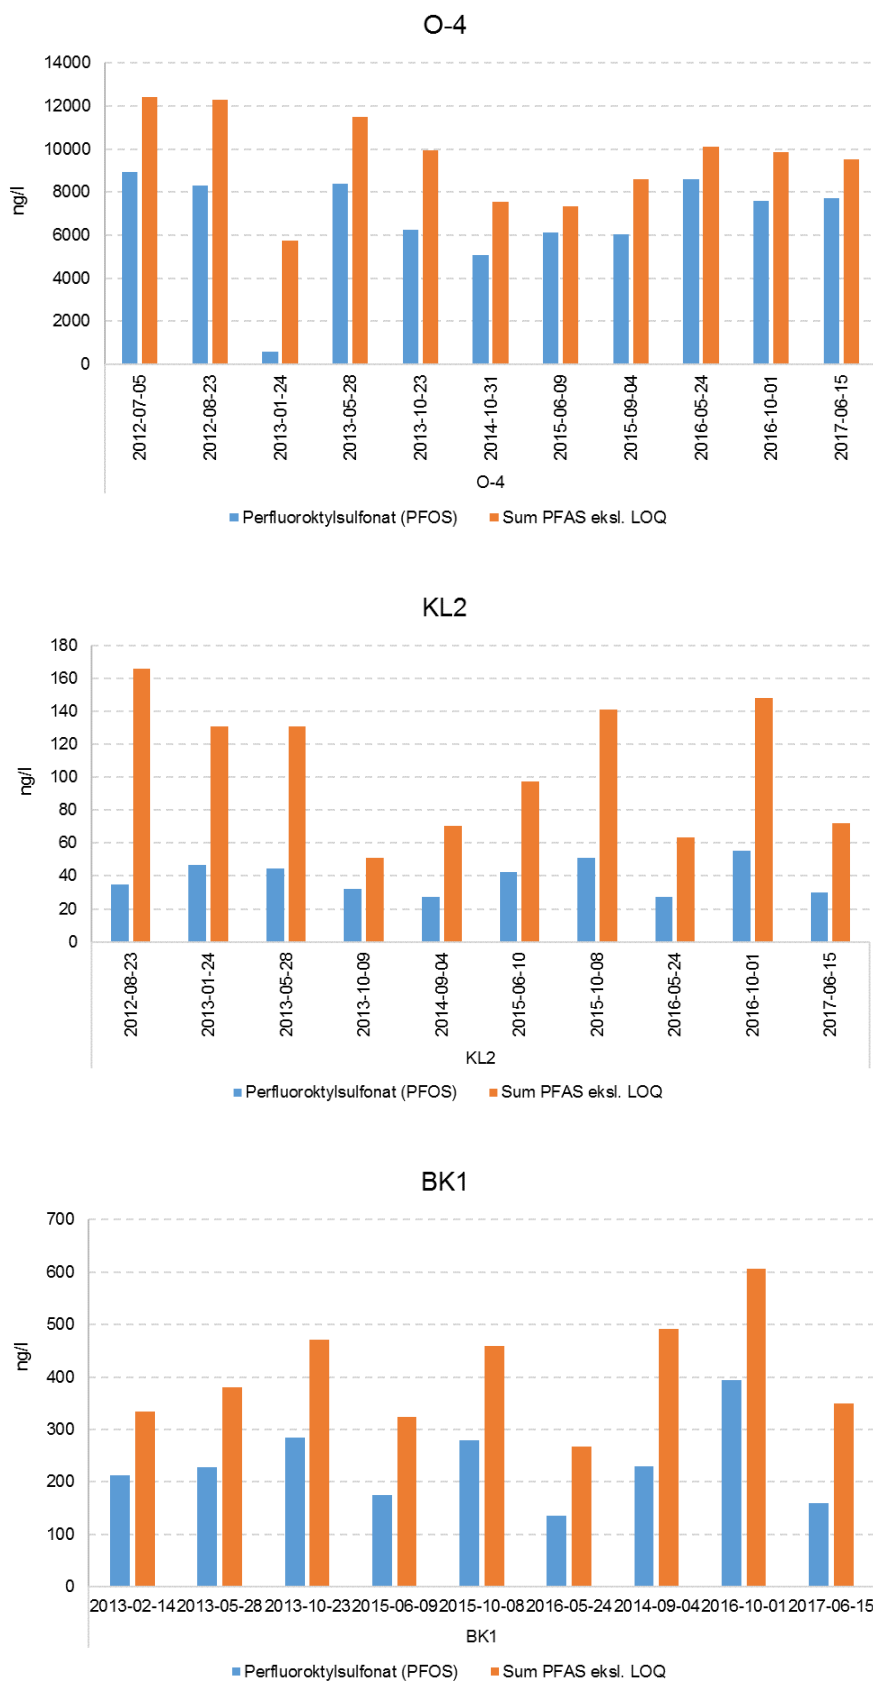
Figur 6: Konsentrasjoner av PFOS og sum PFAS i bekk fra nedlagt brannøvsfelt ved innløp Lavangsvatn (O-4) (øverst), utløp av kulvert mot Langvatn (KL2) (midten) og utløp av bekk/kulvert mot Kjerkvatn (BK1) (nederst) for perioden 2012-2017. Konsentrasjoner av enkeltforbindelser under kvantifiseringsgrense for analysemetode (LOQ) er ikke tatt med ved beregning av sumkonsentrasjon. Merk ulike skala på konsentrasjonsakse (y-akse) for de ulike figurene.

Analyseresultatene viser svært høye konsentrasjoner av PFOS og sum PFAS i bekk fra nedlagt brannøvingsfelt (O-4) (Figur 6). Konsentrasjonene i 2016-2017 er på nivå med det som er målt tidligere (6000 – 12 000 ng PFAS/l), hvor PFOS utgjør en betydelig andel av sum PFAS. Dette tyder på fortsatt aktiv utlekking av PFOS og andre PFAS fra grunnen ved nedlagt brannøvingsfelt sørvest på lufthavnområdet.

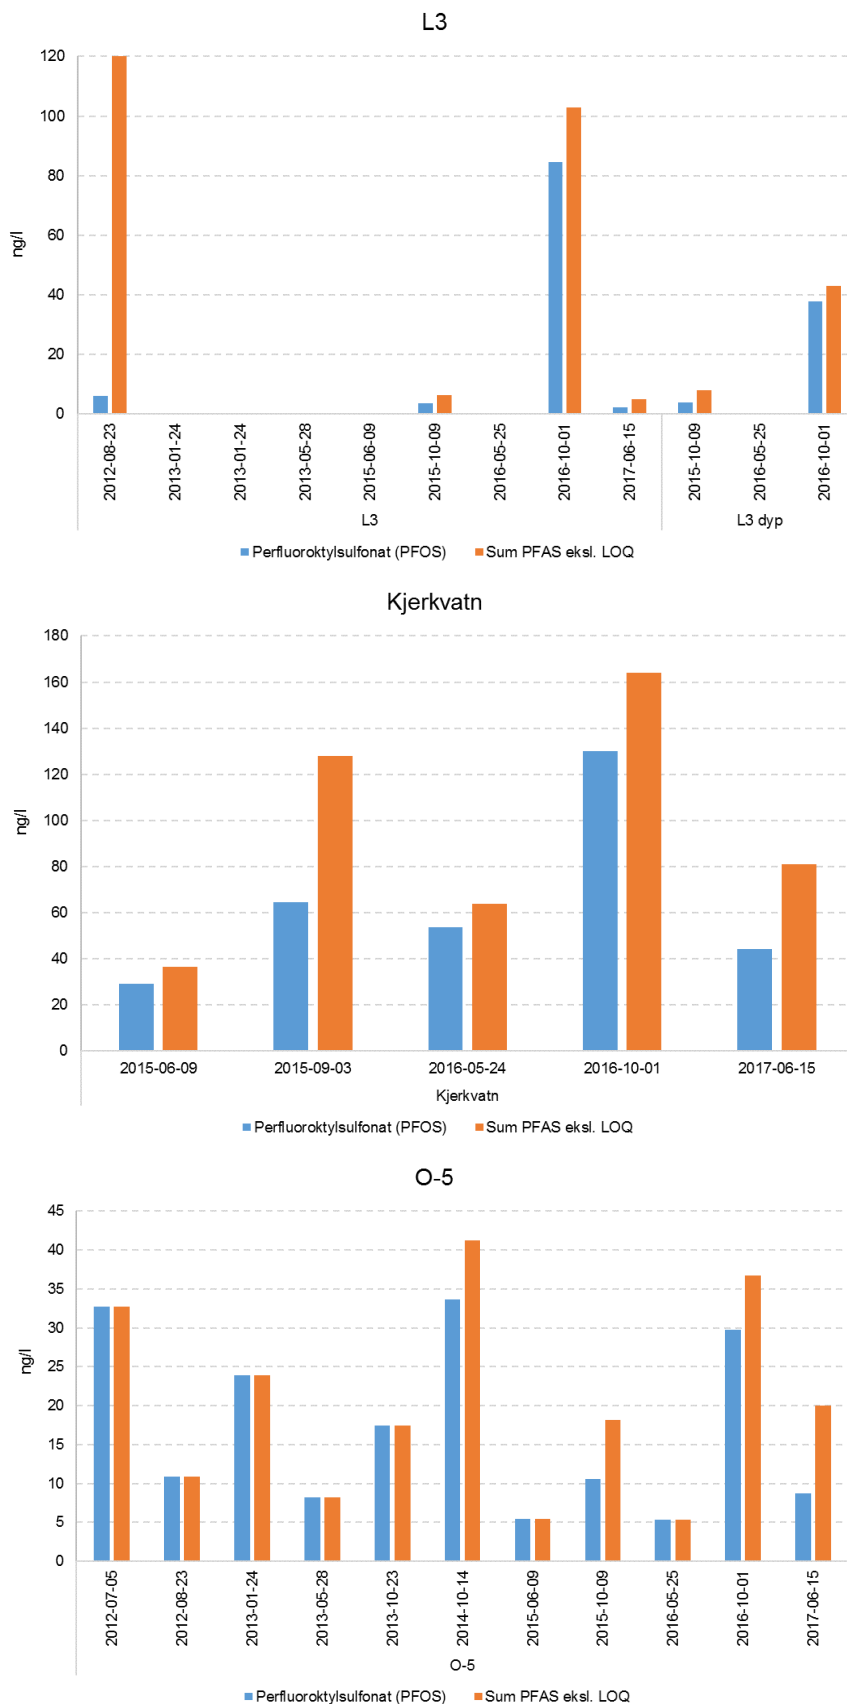
Figur 7: Konsentrasjoner av PFOS og sum PFAS i resipienter (Langvatn (L3), øverst; Kjerkvatn, midten og Lavangvatn (O-5), nederst) for perioden 2012-2017. Konsentrasjoner av enkeltforbindelser under kvantifiseringsgrense for analysemetode (LOQ) er ikke tatt med ved beregning av sumkonsentrasjon. Merk ulik skala på konsentrasjonsakse (y-akse) for de to figurene.

Analyseresultater fra overvåkning av resipienter viser lave konsentrasjoner av PFAS i Langvatn (L3), hvor det i flere prøver i perioden 2013-2017 ikke er påvist PFAS over kvantifiseringsgrense for analysemetoden. Konsentrasjonene er noe høyere i Lavangsvatn (O-5) og i Kjerkvatn (Figur 7). Dette kan sannsynligvis forklares av at Lavangsvatn (O-5) mottar avrenning fra nedlagt brannøvingsfelt via O-4, mens Kjerkvatn kan motta PFAS-holdig overvann via BK1. PFAS-forurensninger kan også spres til resipienter direkte via grunnvannet.
