# Dypvannskai Raudeberg, Vågsøy

Domstein AS

Miljøgeologisk undersøkelse av sedimenter

DOKUMENTKODE: 10208089-RIGm-RAP-001

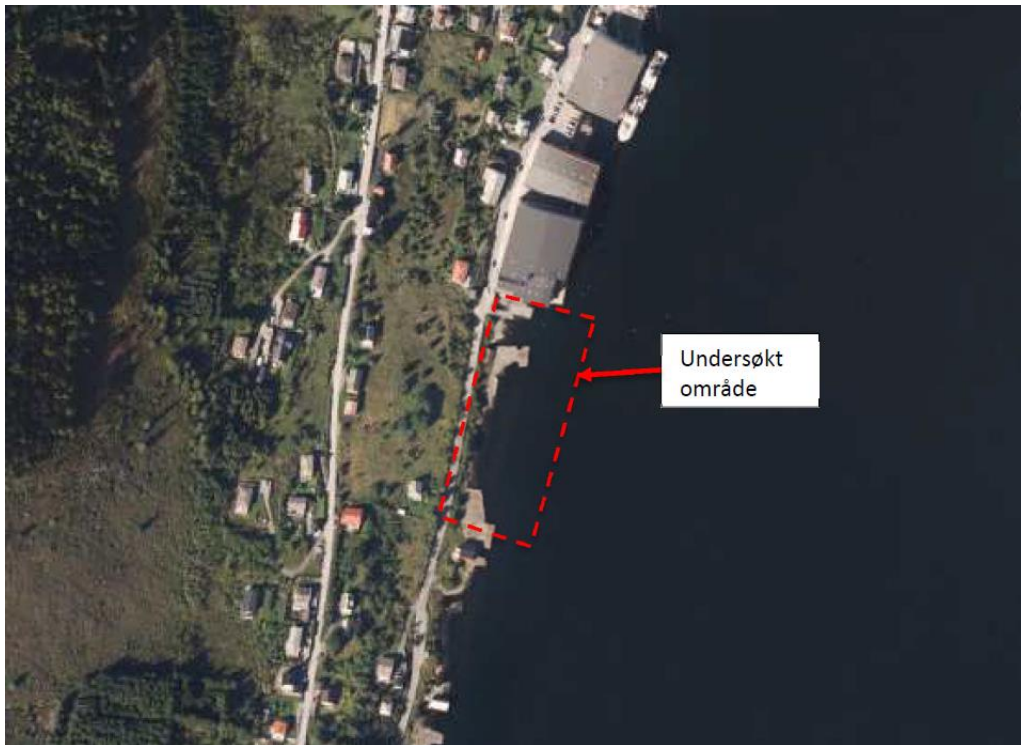
Figur 2 Flyfoto som viser undersøkt område.
