## SØKNADSSKJEMA FOR MUDRING, DUMPING OG UTFYLLING I SJØ OG VASSDRAG

Formålet med planlagt utfylling er å etablere en motfylling i sør for å oppnå tilstrekkelig stabilitet til eksisterende utfylling (tillatelsesnr. 2021.0923.T). Planlagt motfylling er vist i Vedlegg 1 og beskrevet i Vedlegg 2 (motfylling sør). Motfylling i nord er ikke aktuelt og dermed den utgår.

Geoteknisk notat - etablering av motfylling –  
bakgrunn og føringer for utførelse

Oppdrag	<b>Nordheim, Aure --Ny utfylling i nord</b>	Dokumentkode	10214272-RIG-NOT-004
Emne	Geoteknisk notat - etablering av motfylling – bakgrunn og føringer for utførelse	Tilgjengelighet	Åpen
Oppdragsgiver	Mowi ASA	Oppdragsleder	Tor-Helge Vehn Antonsen
Kontaktperson	Nils O. Klevjer	Utarbeidet av	Pernille Baustad
Kopi		Ansvarlig enhet	10234016 Geoteknikk Naturfare Midt

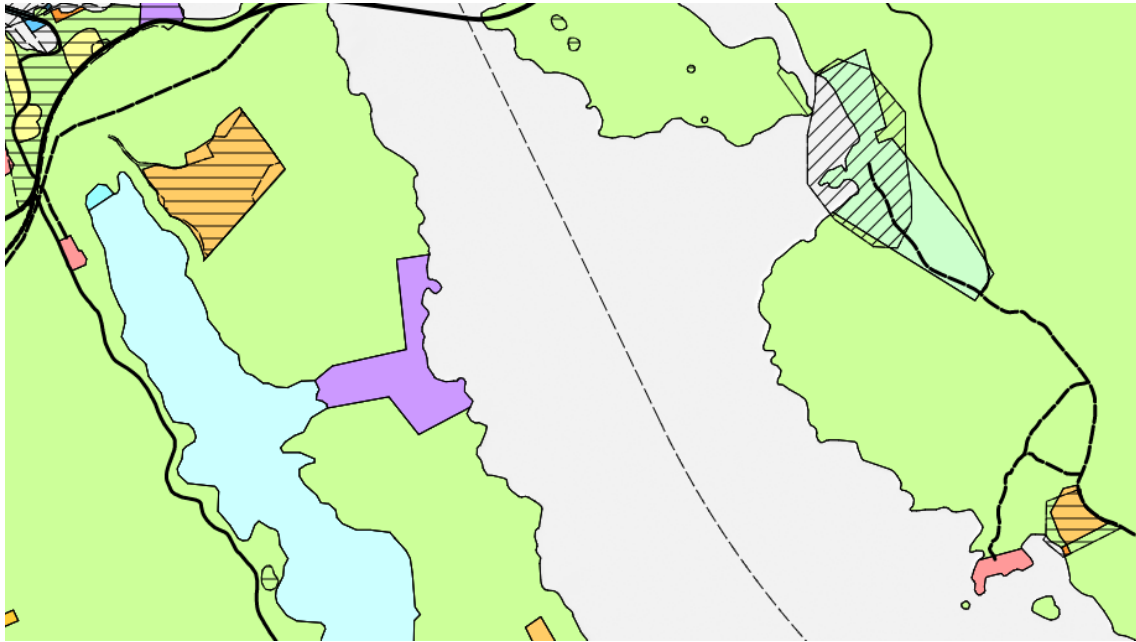
Figur 2-3 Aure kommune - arealplan, utsnitt av kart. Lilla område er industriområdet, grønt er LNFR, og oransje er bebyggelse, boliger og fritidsbebyggelse.

I kommunens arealplan er området hvor tiltaket planlegges avsatt til industriformål, mens omkringliggende områder er definert som LNFR – landbruk, natur og friluftformål. Se utsnitt fra kommuneplanen i Figur 2-3.

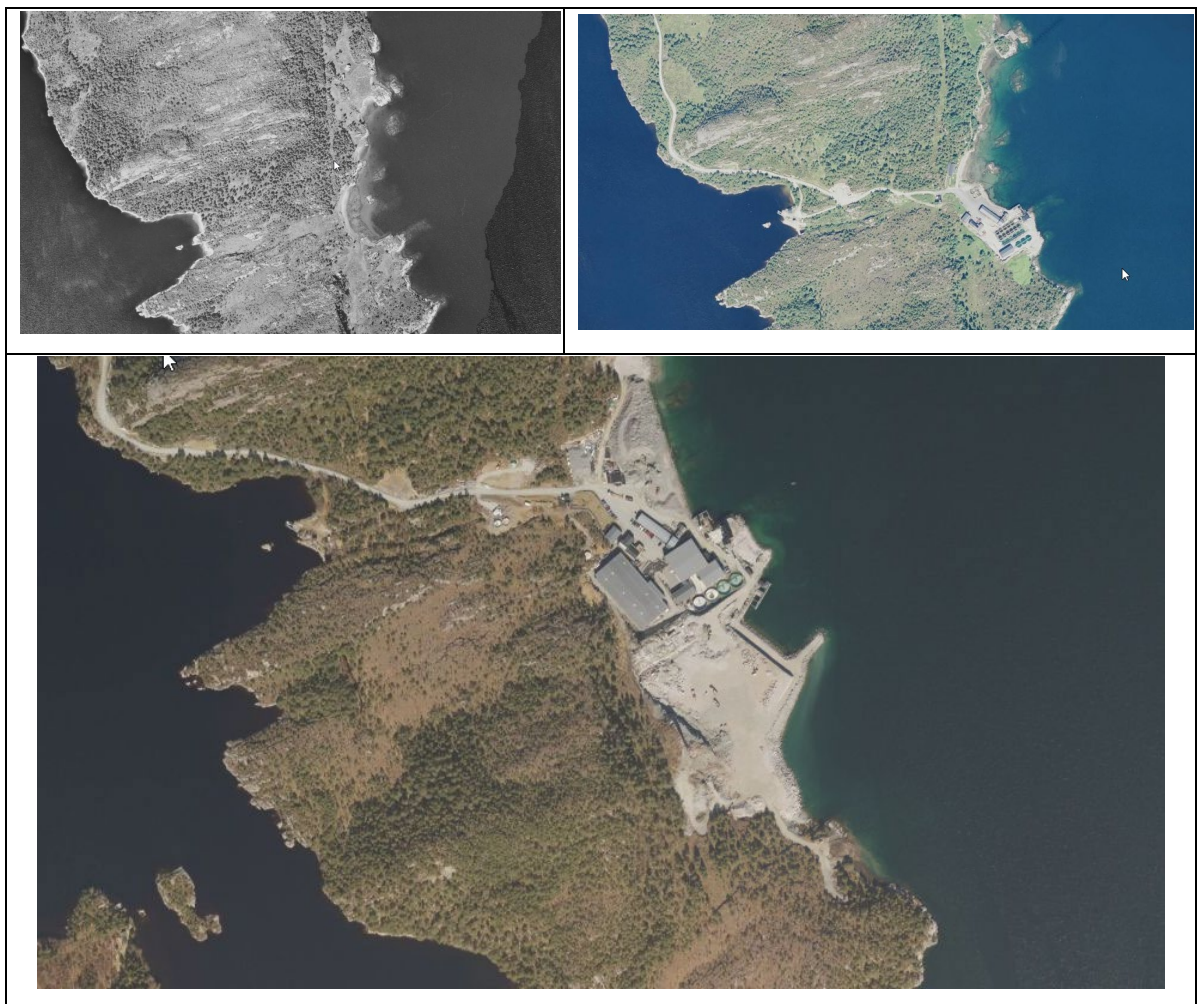
Figur 2-4 Områdets utvikling. Flyfoto fra henholdsvis 1965 og 2005 øverst, 2017 nederst (hentet fra norgebilder.no)

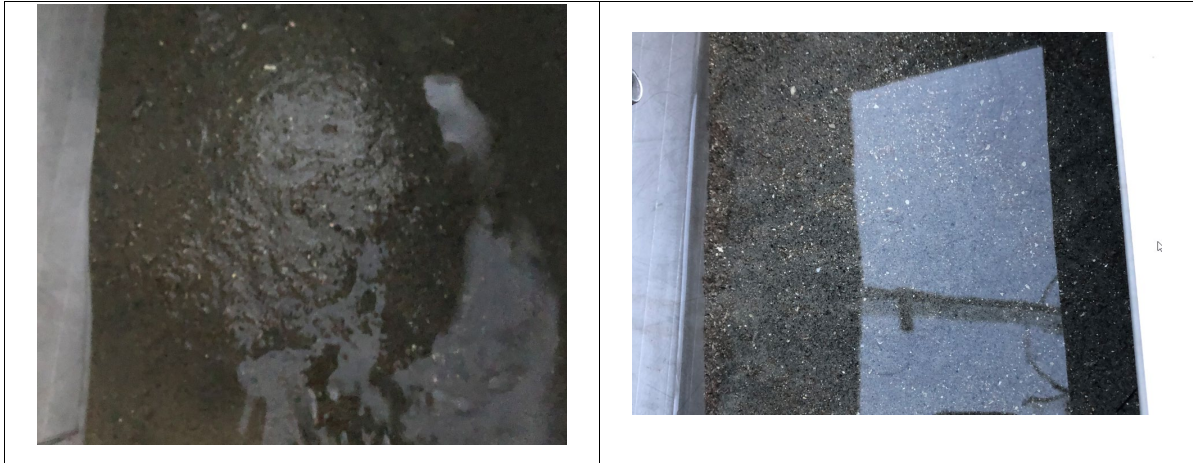
Figur 4-1 Bilder fra prøvetaking. Bildene viser typiske sedimenter i området, sandige sedimenter med noen skjellrester og uten synlig innhold av organisk materiale. Bildet til venstre fra stasjon Sed\_5, til høyre fra Sed\_1.

Sedimentene kan beskrives å være typiske for et avsetningsmiljø med gode strømforhold, liten tilførsel av organisk materiale og friskt / upåvirket sjømiljø. Det antas å være god gjennomstrømning gjennom Imarsundet.
