Vannstrømmåling ved Hamnholmen, Lurøy, juni - juli 2017

Vigner Olaisen AS

Etter Norsk Standard NS 9425-1:1999

AQUA KOMPETANSE AS

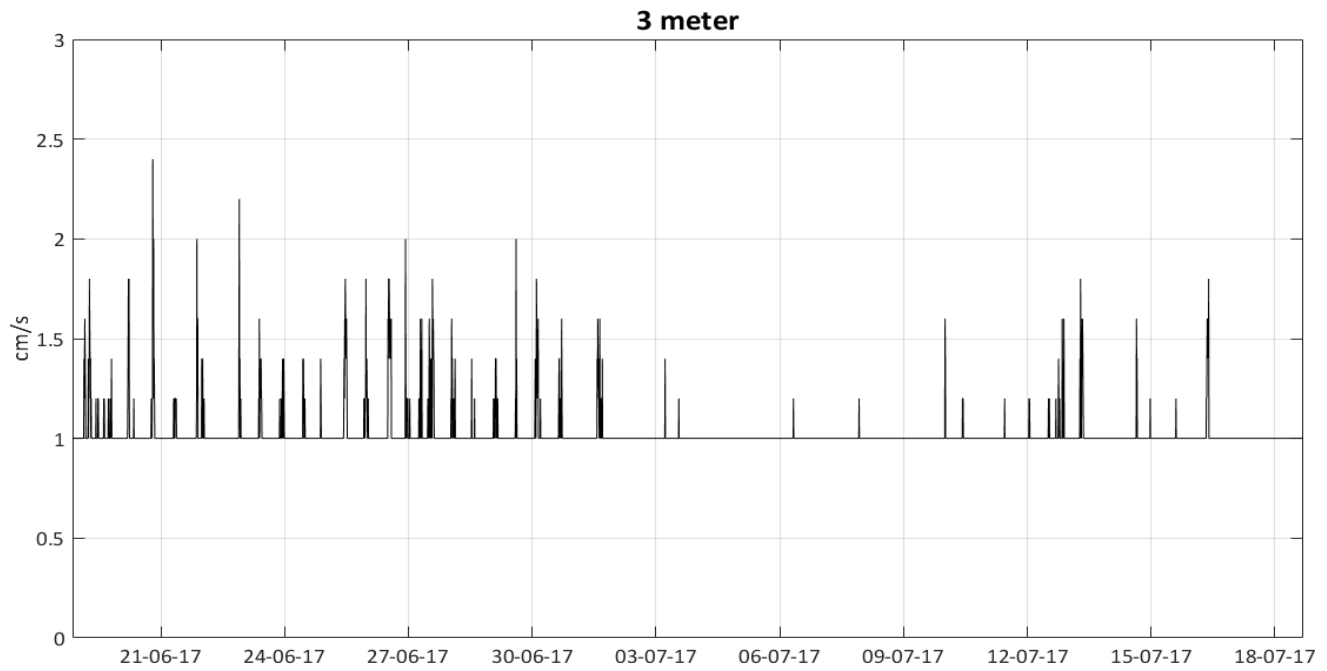
Tidsserie-strømhastighet

Figur 3: Vannstrømhastighet (cm/s) på 3 meters dyp ved Hamnholmen i perioden 18.06–18.07.2017.

Måleren har stått på 3 meters dyp, og i denne måleserien er gjennomsnittlig vannstrøm 1.0 cm/s, mens maksimalhastigheten er 2.4 cm/s ved Hamnholmen. Det er altså generelt lav vannstrøm gjennom hele måleperioden. Vannstrømmen er muligens for lav til å dreie instrumentet, og dermed registreres kun én strømreretning – mot nordvest.

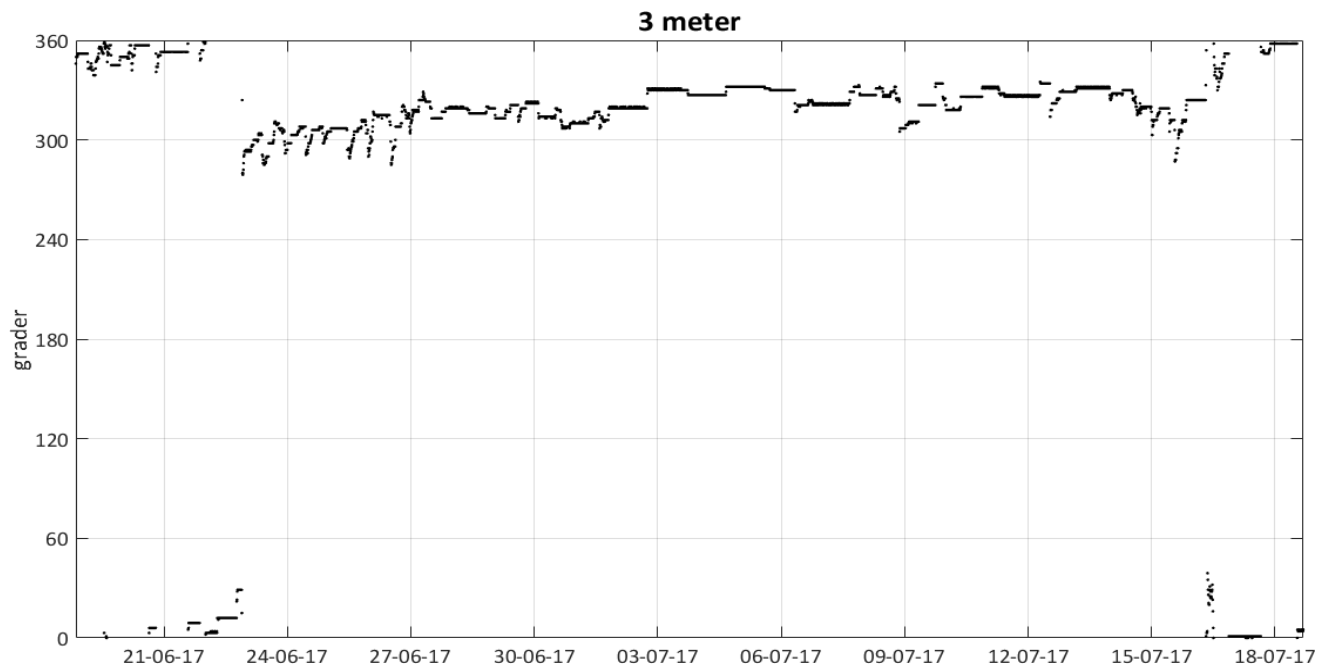
Tidsserie - Strømretning

Figur 4: Vannstrømretning (grader) på 3 meters dyp ved Hamnholmen i perioden 18.06–18.07.2017. Oppgis som retningen vannstrømmen beveger seg mot.

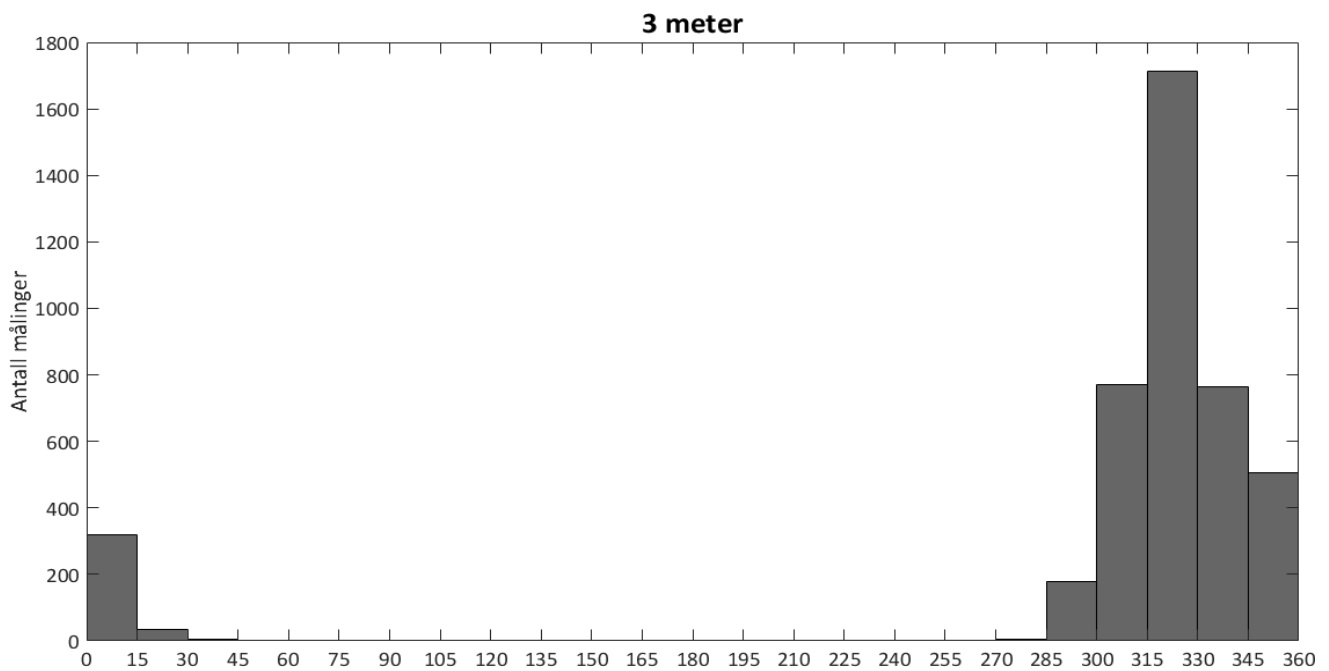
Histogram - Strømretning

Figur 6: Frekvensfordeling av vannstrømretning for hver 15 ° sektor på 3 meters dyp ved Hamnholmen i perioden 18.06–18.07.2017. Oppgis som retningen vannstrømmen beveger seg mot.
