Sortland havn - Terminalkaia

Miljøgeologiske undersøkelser av
sjøbunnsediment

DATO / REVISJON: 25.03.2020 / 00

DOKUMENTKODE: 10217341-RIGm-RAP-001

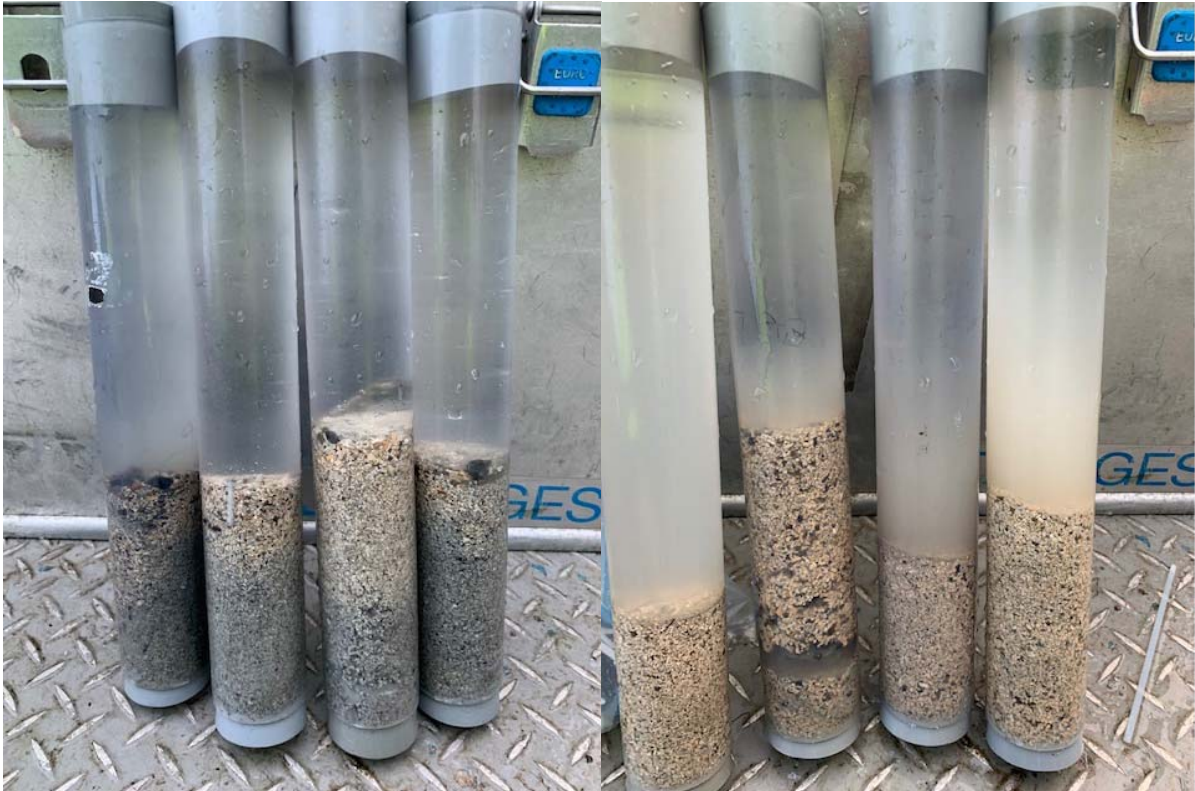
Figur 4: Til venstre: Prøvemateriale fra ST1(0-10cm). Til høyre: Prøvemateriale fra ST2(0-10cm).

ST2 ble flyttet noen meter nordvest i forhold til planlagt posisjon grunnet grovfraksjonert masse på sjøbunnen ved planlagt prøvepunkt. Se figur 5. Foto av typisk prøvemateriale er vist i Figur 4 og Figur 5. Figur 6 viser typisk grovfraksjonert masse foran kaifronten, og fjerning av overflatesediment med sandsug.

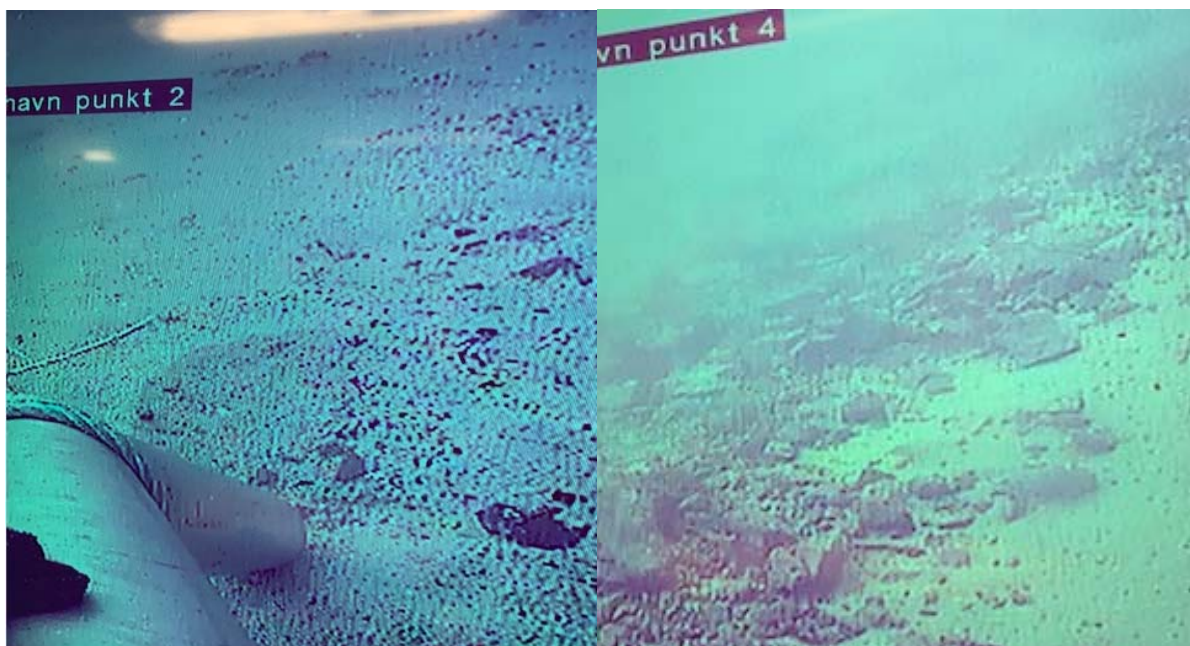
Figur 6: Til venstre: Fjerning av toppmasser med sandsug ved stasjon 2. Høyre: Typisk grovfraksjonert masse ved kaifronten som hindrer større skip å legge til kai.

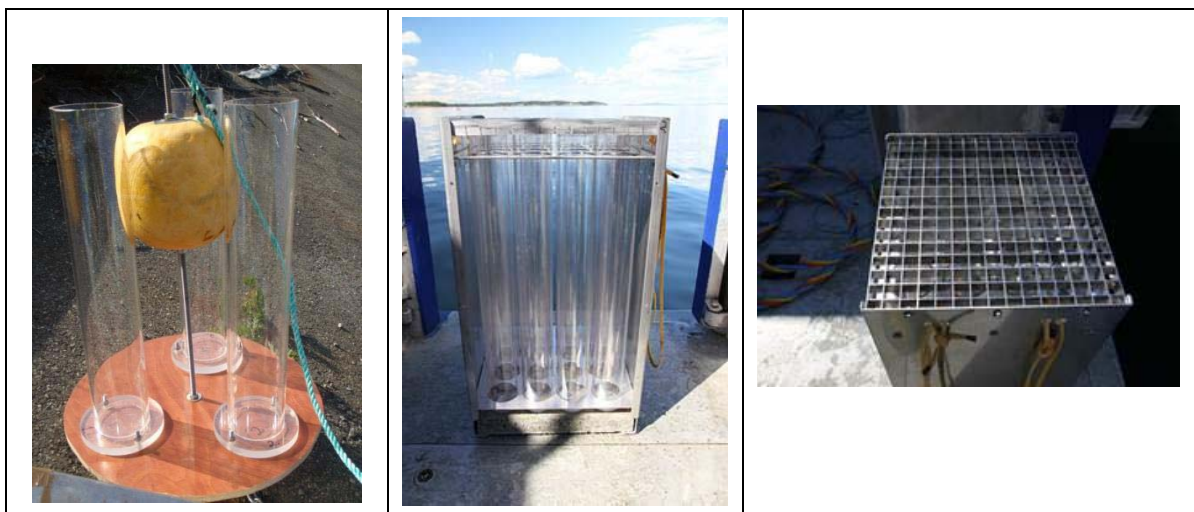
Sedimentfeller benyttes til innsamling av partikler som sedimenterer ut fra vannmassene (figur 1). Disse kan plasseres på bunnen eller i definerte nivå i vannsøylen. Ved uttak av sedimentert materiale fra fellene blir fritt vann over prøven (sedimentene) forsiktig dekantert ut før prøven blir overført til rengjorte og forbehandlede beholdere i tråd med planlagt analyseprogram. Eventuelt benyttes destillert vann eller sjøvann fra lokaliteten for å skylle ut alt prøvematerialet.

Figur 1 Eksempel på utforming av sedimentfeller. Bildet til venstre viser standard sedimentfelle som plasseres på bunnen eller i vannsøylen. Bildet i midten viser større sedimentfeller for plassering på bunn og detalj som viser åpning med strømdemper er vist i bildet til høyre.

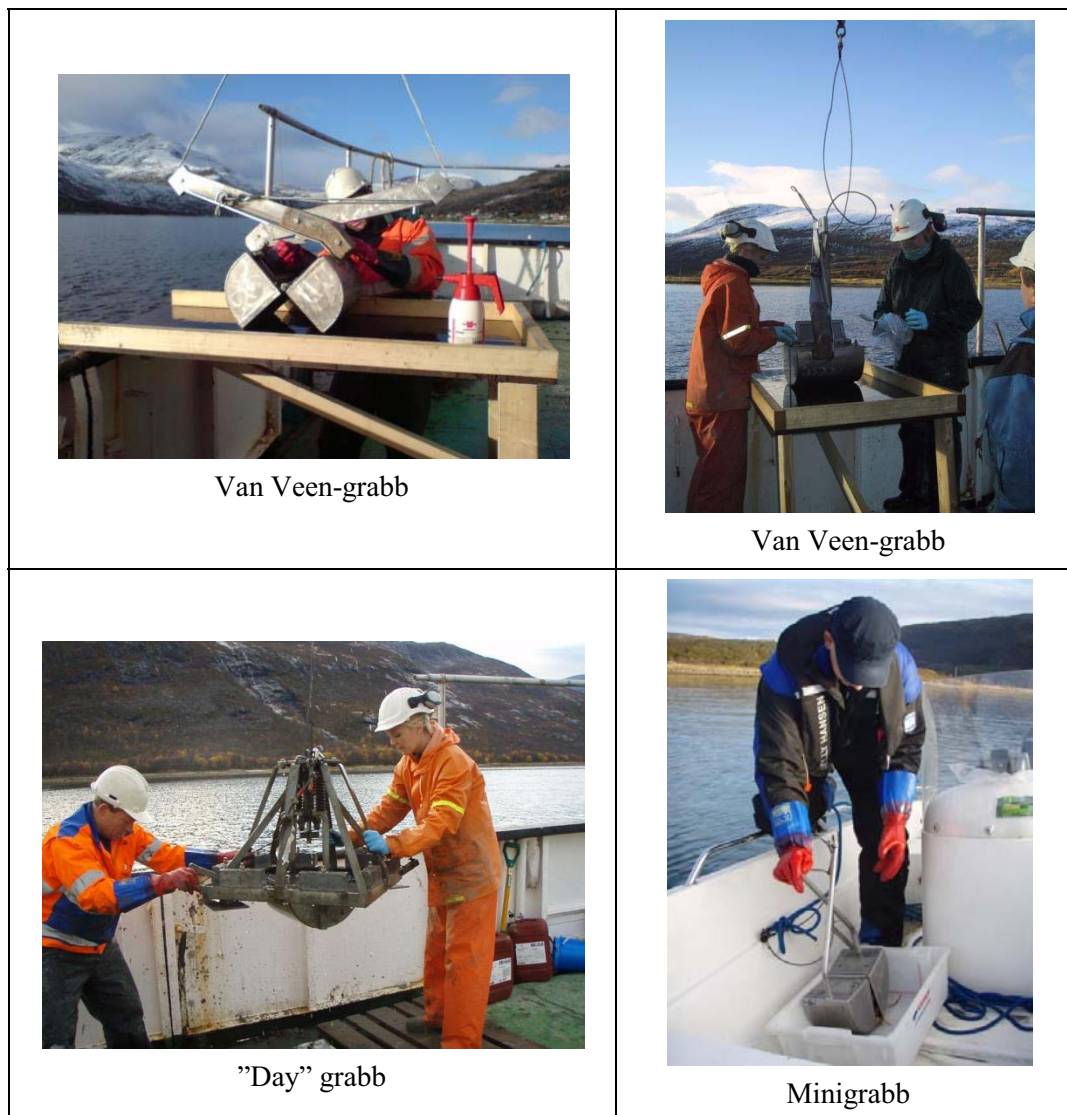
Multiconsult har flere standard van Veen-grabber og minigrabber i tillegg til en større grabb på stativ («day» grabb). Prøveinnsamling kan utføres med en av disse grabbene, avhengig av bunnforhold og tilgjengelighet for prosjektet. Grabbene er vist i figur 2.

Figur 2 Standard van Veen-grabb med «inspeksjonsluker» hvor prøver blir tatt ut, «day» grabb på stativ og håndholdt minigrabb.

Van Veen-grabben er laget av rustfritt stål med åpent areal (prøvetakingsareal) på ca. 1000 cm² (33 cm x 33 cm). Det er to «inspeksjonsluker» på overflaten hvor prøvene blir hentet ut (figur 2). Fra grabbprøven blir det tatt ut 4-6 delprøver med rør av pleksiglass, ø50 mm. Arealet av prøvesylindren tilsvarer 2 % av grabbprøvens areal. Det samles vanligvis inn minimum 4 replikater per stasjon. Sylinderprøvene blir oppbevart vertikalt inntil den blir forbehandlet før analyse.

«Day» grabben er laget av galvanisert stål og er montert på stativ for stabil prøvetaking. Lukking av grabben skjer ved hjelp av forspente fjærer. Det er ingen inspeksjonsluker på denne grabben, og prøvematerialet må tas ut som bulk prøve på benk for videre behandling. Normalt blir prøven overført til egnet beholder inntil den blir forbehandlet før analyse.
