# ► Miljøriskovurdering og tiltaksplan

Los Marine

Rubbestadneset i Bømlo kommune

Oppdragsnr.: 5183781 Dokumentnr.: RIM-02 Versjon: D01 Dato: 2019-03-14

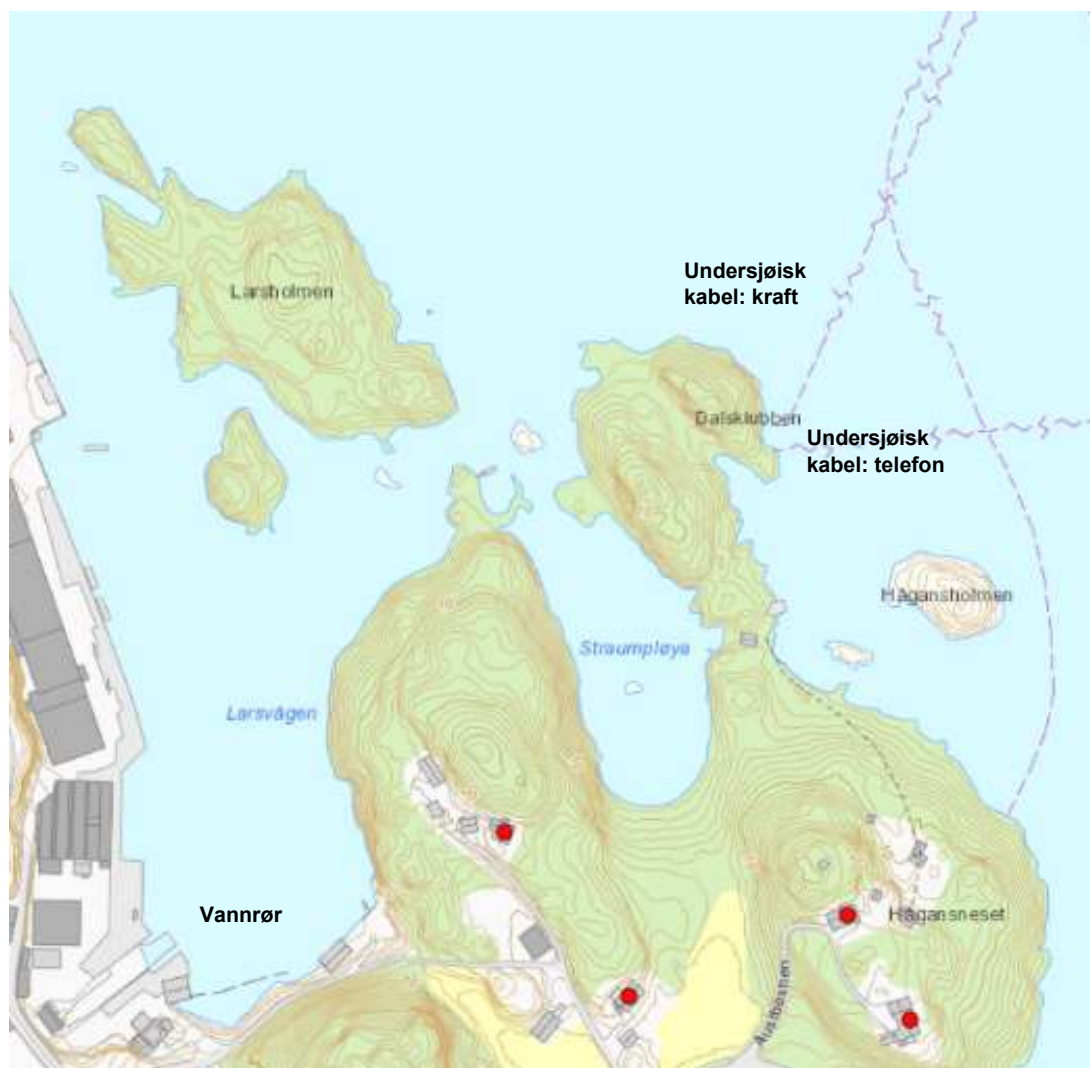
Figur 8 Oversikt over kabler i sjø [9].

Det er registrert både strømkabler og telefonkabler på sjøbunnen i område aktuelt for utfylling mot sjø i øst i Kystverket kartverktøy. Plassering av disse kablene er vist i figur 8. Det må tas hensyn til disse ved utfyllingsarbeidene. I figuren er også vist et vannrør innerst i Larsvågen. Dette ligger utenfor tiltaksområdet.

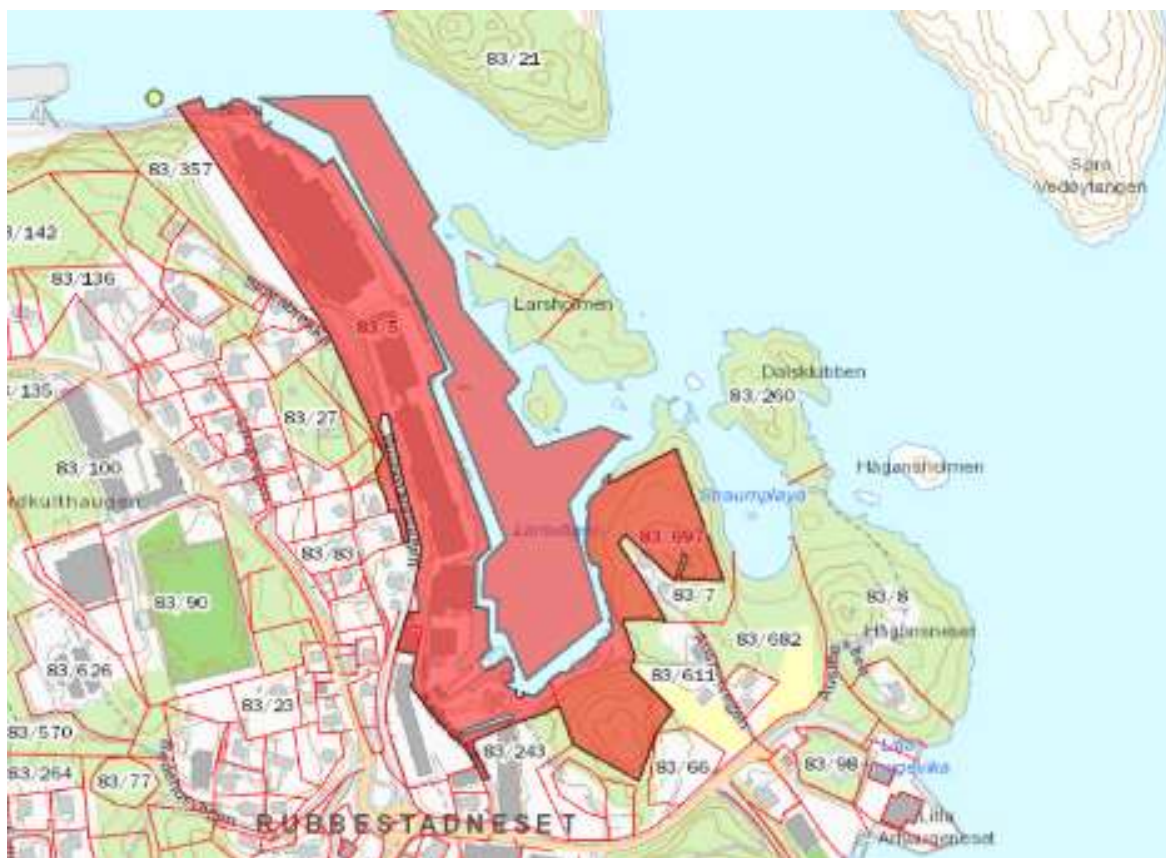
Figur 14 Forurensede lokaliteter på land og i sjø ved Straumpløya. Rød indikerer «ikke akseptabelt nivå av forurensning og behov for tiltak» i Miljødirektoratet sin grunnforurensingsdatabase [10].

I Miljødirektoratet sin grunnforurensingsdatabase er det markert område i både sjø (ID 11893) og på land (ID 3986) med karakterisering «ikke akseptabelt nivå av forurensning og behov for tiltak», se figur 14. I grunnforurensingsdatabasen er det lagt inn rapport fra risikovurdering i sjø som ble utført i 2009 som grunnlag for karakterisering av området. Dokumentasjonen viser overskridelse av trinn 1 og trinn 2 risikovurdering, i henhold til TA-2230/2007, for de fleste PAH-forbindelser, TBT, bly, kobber og sink. I samme database ligger en sluttrapport som dokumenterer forhold etter opprydding av forurenset grunn på land som ble utført i 2015. Opprydding har ikke endret karakterisering av området i Grunnforurensingsdatabasen [10].
