4. MATERIALPARAMETERE

5. STABILITETSFORHOLD

UTHAUG HAVN MILJØTEKNISKE SEDI- MENTUNDERSØKELSER OG TILTAKSPLAN

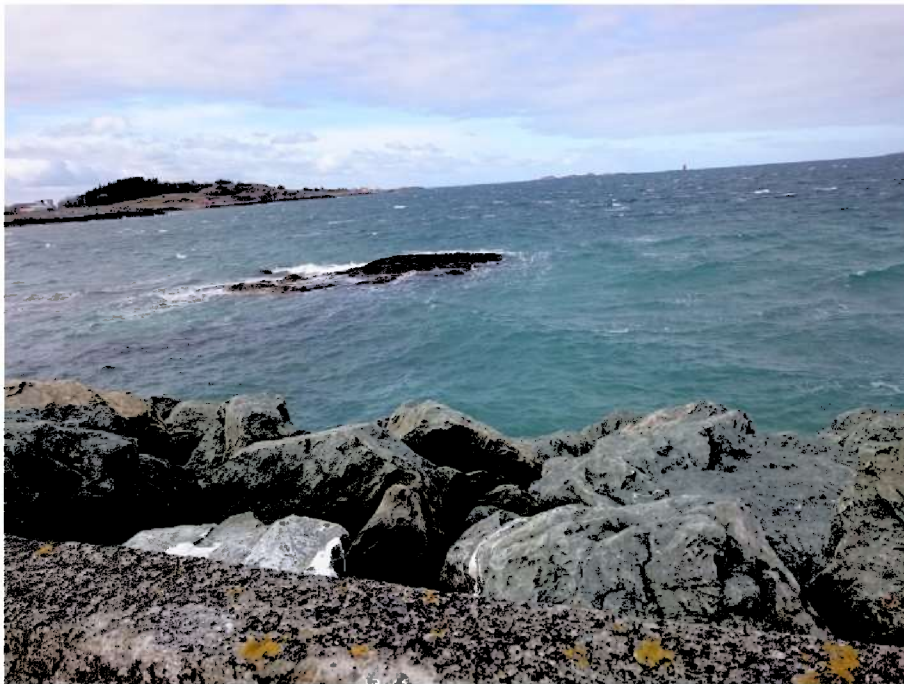
Bilde 1: Innmålt fjell i dagen, punkt F1-F4 i G-rap-01 1350008896

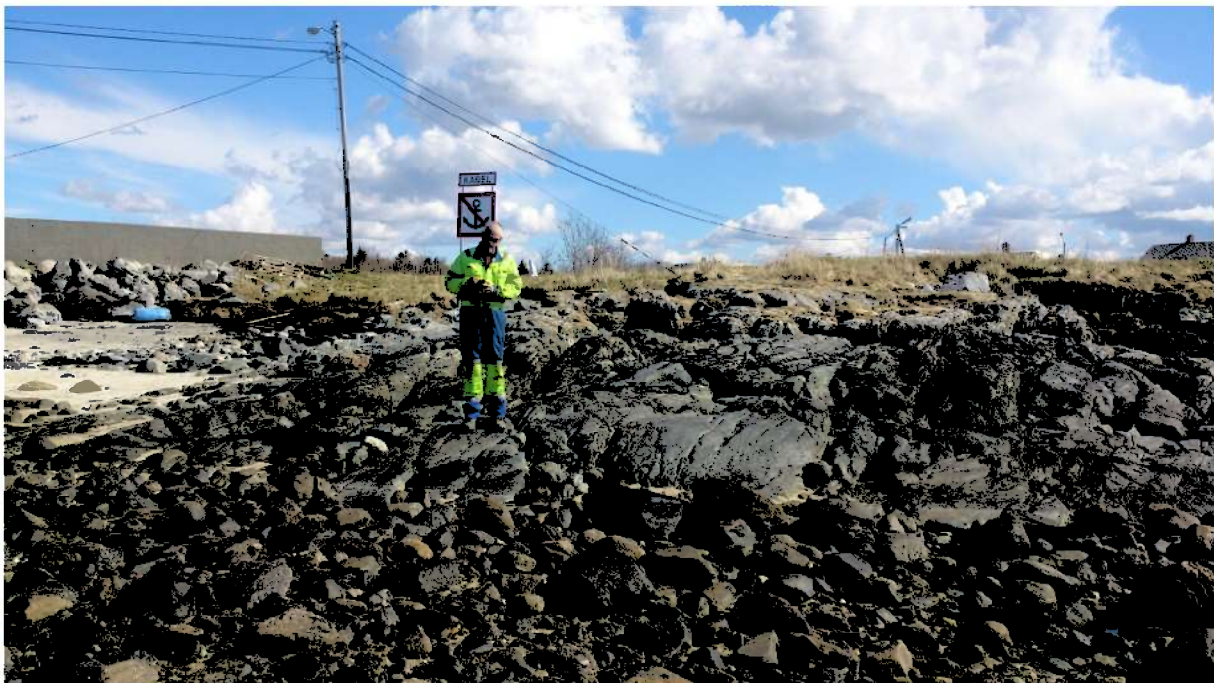
Bilde 2: Observert fjell i dagen, koordinater 7066356 528866 (UTM sone 32)

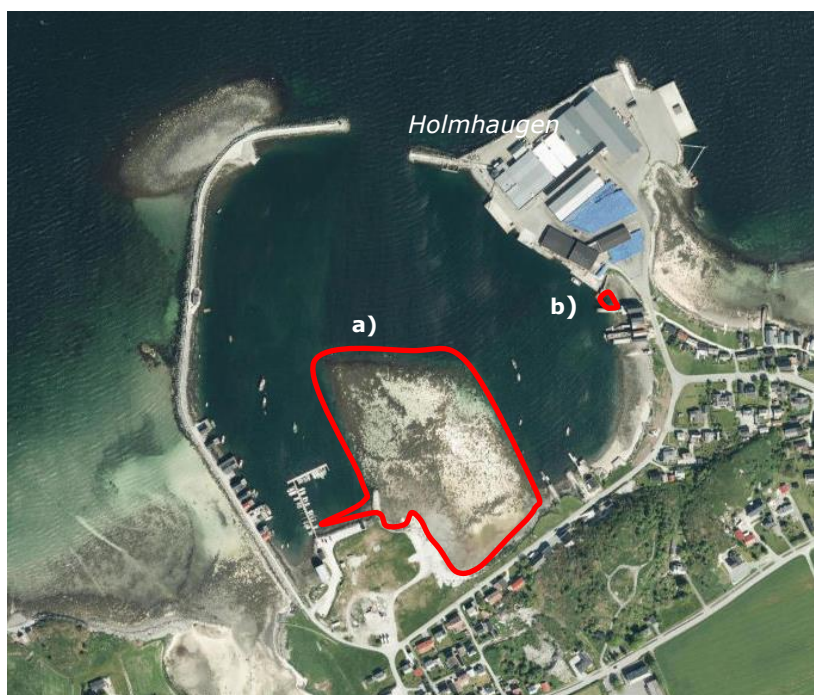
Figur 1. Kart over tiltaksområder. a) Tiltaksområdet i fjæresone i den sørlige delen av havnen, planlagt område for fylling er tegnet inn med rødt. b) Planlagt område for fylling sør for Holmhaugen er tegnet inn med rødt.

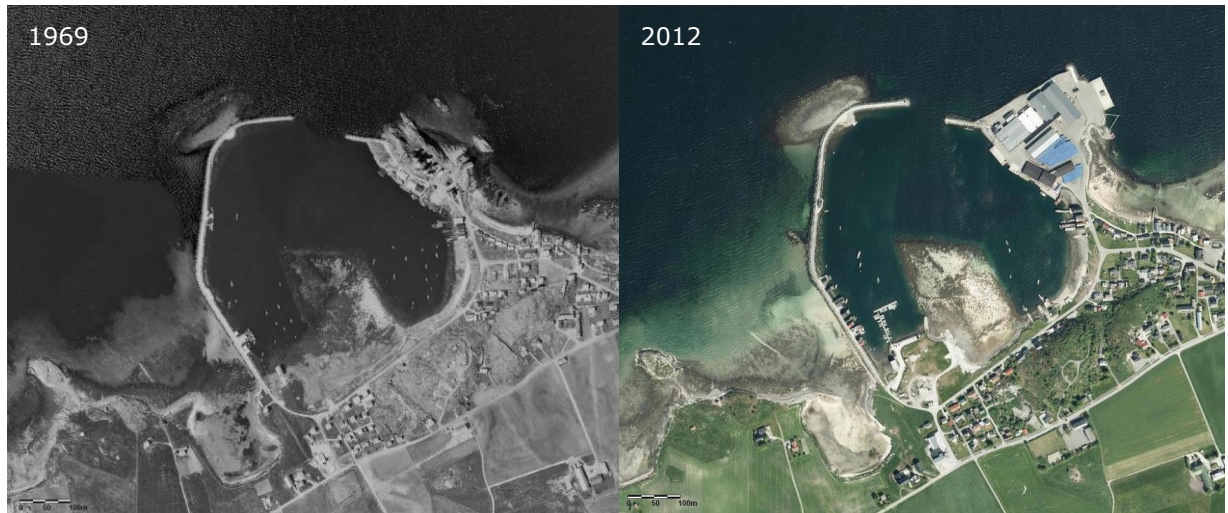
Figur 3. Ortofoto fra 1969 til venstre og fra 2012 til høyre. Kilde: Norge i bilder.

Store deler av sørlig/sentralt planområde er lokalisert i tidevannssonen, og blir tørrlagt under fjære sjø. Ortofoto fra 1969 og 2012 i Figur 2 viser at området har endret seg mye i løpet av de siste 45 årene. Store deler av det eksisterende næringsområdet ved Holmhaugen ligger på fylling i sjø. Den nordvestlige delen av havna ble mudret opp for 9-10 år siden, og på bassengets nordside ble det etablert en dypvannskai med seilingsdyp på ca. 5,5-7,5 m (Rambøll, 2014b, se Figur 3). Utover dette er vanddypet mellom 4 og 5 m i bassenget. I tillegg til dypvannskai er det snuplass for større båter og en småbåthavn. Kommersiell skipstrafikk består i dag for det meste av transport av råstoff til sildefabrikken (Grøntvedt Pelagic AS) og sementstøperiet (Utsem AS).

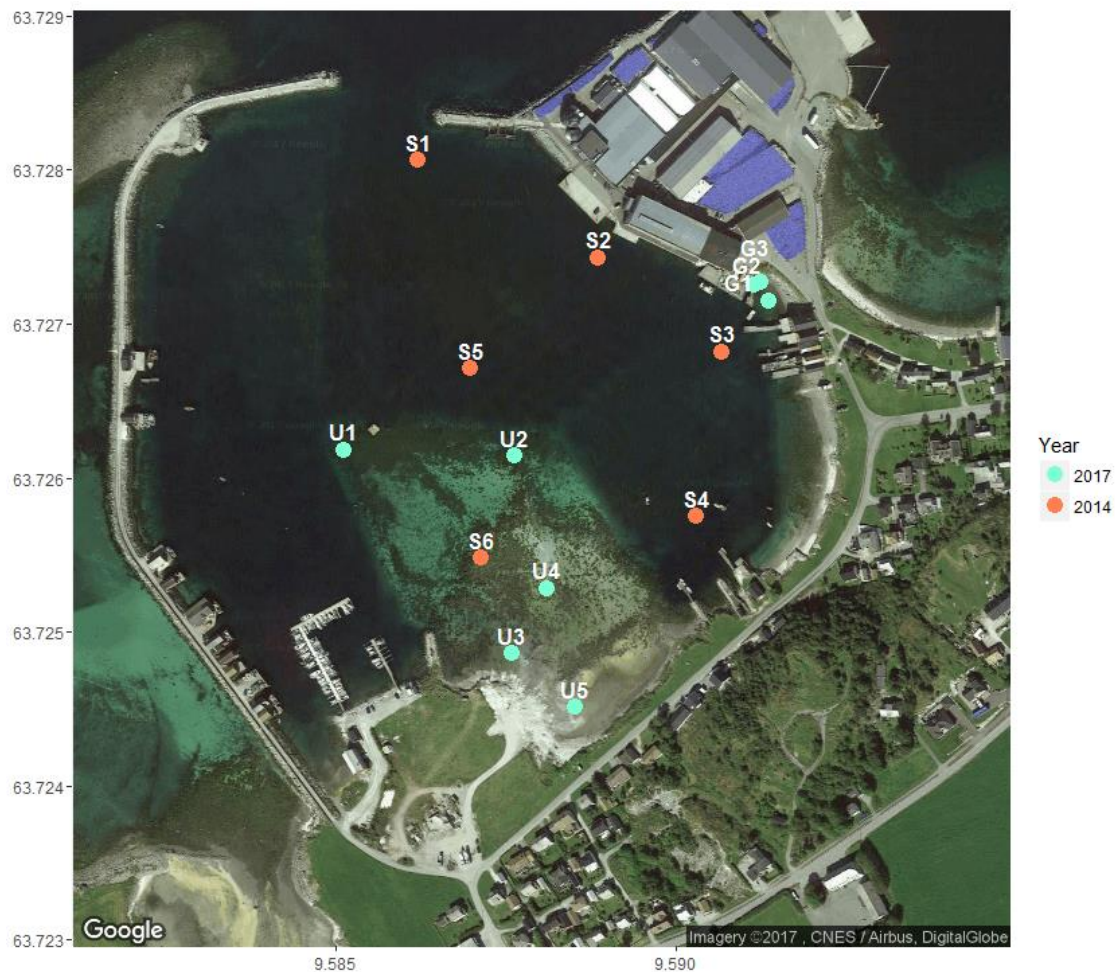
Figur 5. Kart over alle stasjoner for uttak av sedimentprøver i Uthaug havn, Ørland kommune, i 2014 (rød) og 2017 (grønn).

I fjæresonen ble det tatt fem prøver med økende avstand fra stranden (prøvene U1 til U5). Ved stasjonene U1 og U2 er vanddypet cirka 1 m og sedimentprøvene ved disse stasjonene er tatt fra båt med en 250 cm² Van Veen grabb. Sedimentprøvene U3, U4 og U5 er tatt med spade ved fjære sjø (0-10 cm, 4 delprøver). Prøvene G1-G3 er tatt med spade ved fjære sjø (0-10 cm, 4 delprøver).
