**Miljøgeologiske undersøkelser av
sjøbunnsediment ved mudrings- utfyllings- og
dumpeområder**

Pelagia vestre sjøfylling

Miljøgeologiske undersøkelser av
sjøbunnsediment

DOKUMENTKODE: 10244467-RIGm-RAP-001

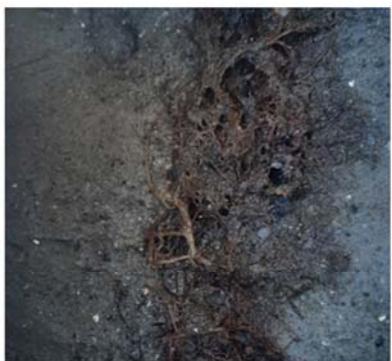
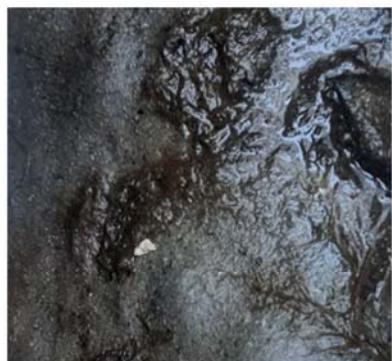
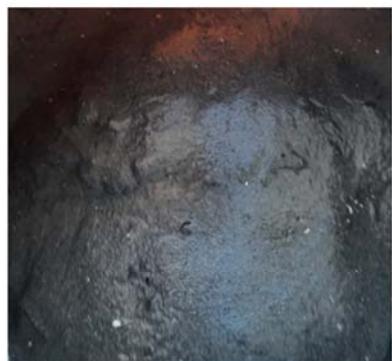
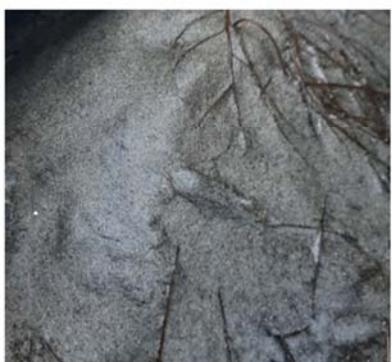
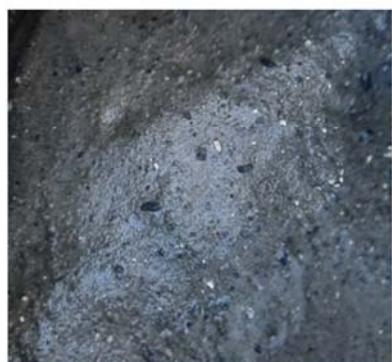
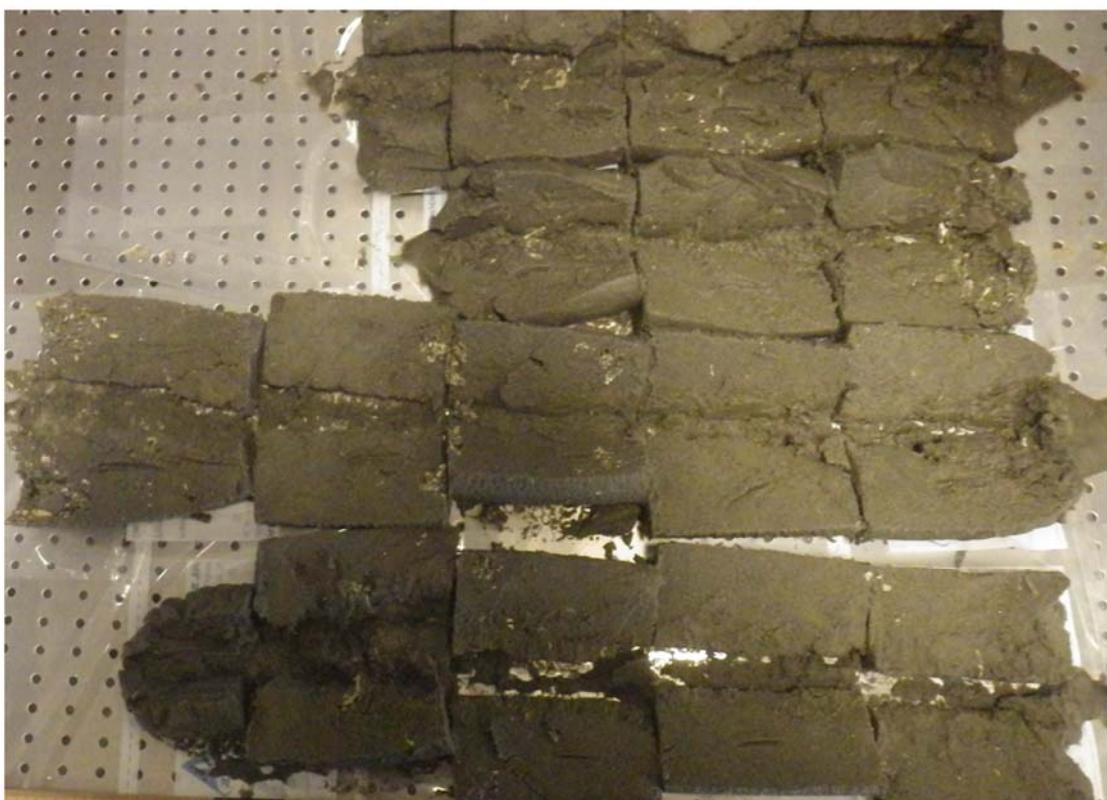
Prøve-ID	X (øst) UTM-sone 32	Y (nord) UTM-sone 32	Kote (NN2000)	Sedimentdyp (cm)	Sedimentbeskrivelse
ST4	309944	6882248	-9,7	0-10	Grå fin sand med noen stein, noe tang og sjøgress.
ST5	309874	6882335	-10,3	0-10	Grå fin sand med noen stein og sjøgress.
ST6	309975	6882363	-20,8	0-10	Grå fin sand med noen småstein.
ST7	309939	6882304	-15,7	0-10	Grå fin sand. Noe tang.
				20-75	Gråbrun sand med noen skjellrester.
ST8	310065	6882331	-19,3	0-10	Grå fin sand med noen småstein og skjell.
ST9	310109	6882402	-26,3	0-10	Grå fin sand med noen stein og skjell.

Figur 4-1: Representativt prøvemateriale fra grabbprøver over og dypere prøve under.

Foto av prøvemateriale er vist i Figur 4-1.

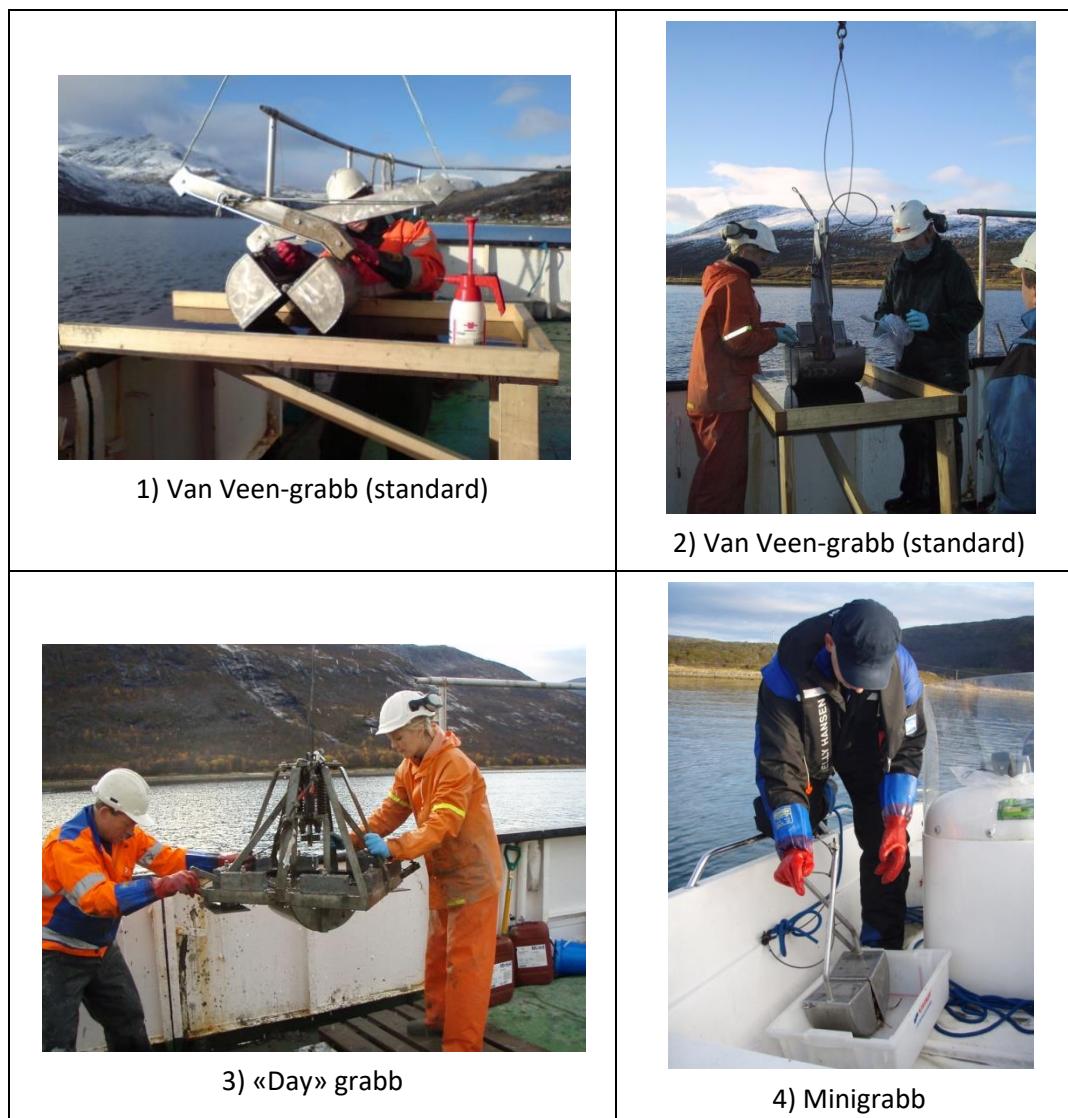
Figur 2-2: Standard van Veen-grabb med «inspeksjonsluker» hvor prøver blir tatt ut (bilde 1 og 2), «day» grabb på stativ (bilde 3) og håndholdt minigrabb (bilde 4).

Van Veen-grabben er laget av rustfritt stål med åpent areal (prøvetakingsareal) på ca. 1000 cm² (33 cm × 33 cm). Det er to «inspeksjonsluker» på overflaten hvor prøvene blir hentet ut (bilde 1 og 2 i Figur 2-2). Fra grabbprøven blir det tatt ut nødvendig prøvemengde avhengig av formålet med undersøkelsen. Normalt blir prøven forbehandlet om bord og overført til egnet beholder inntil den blir sendt til analyse.

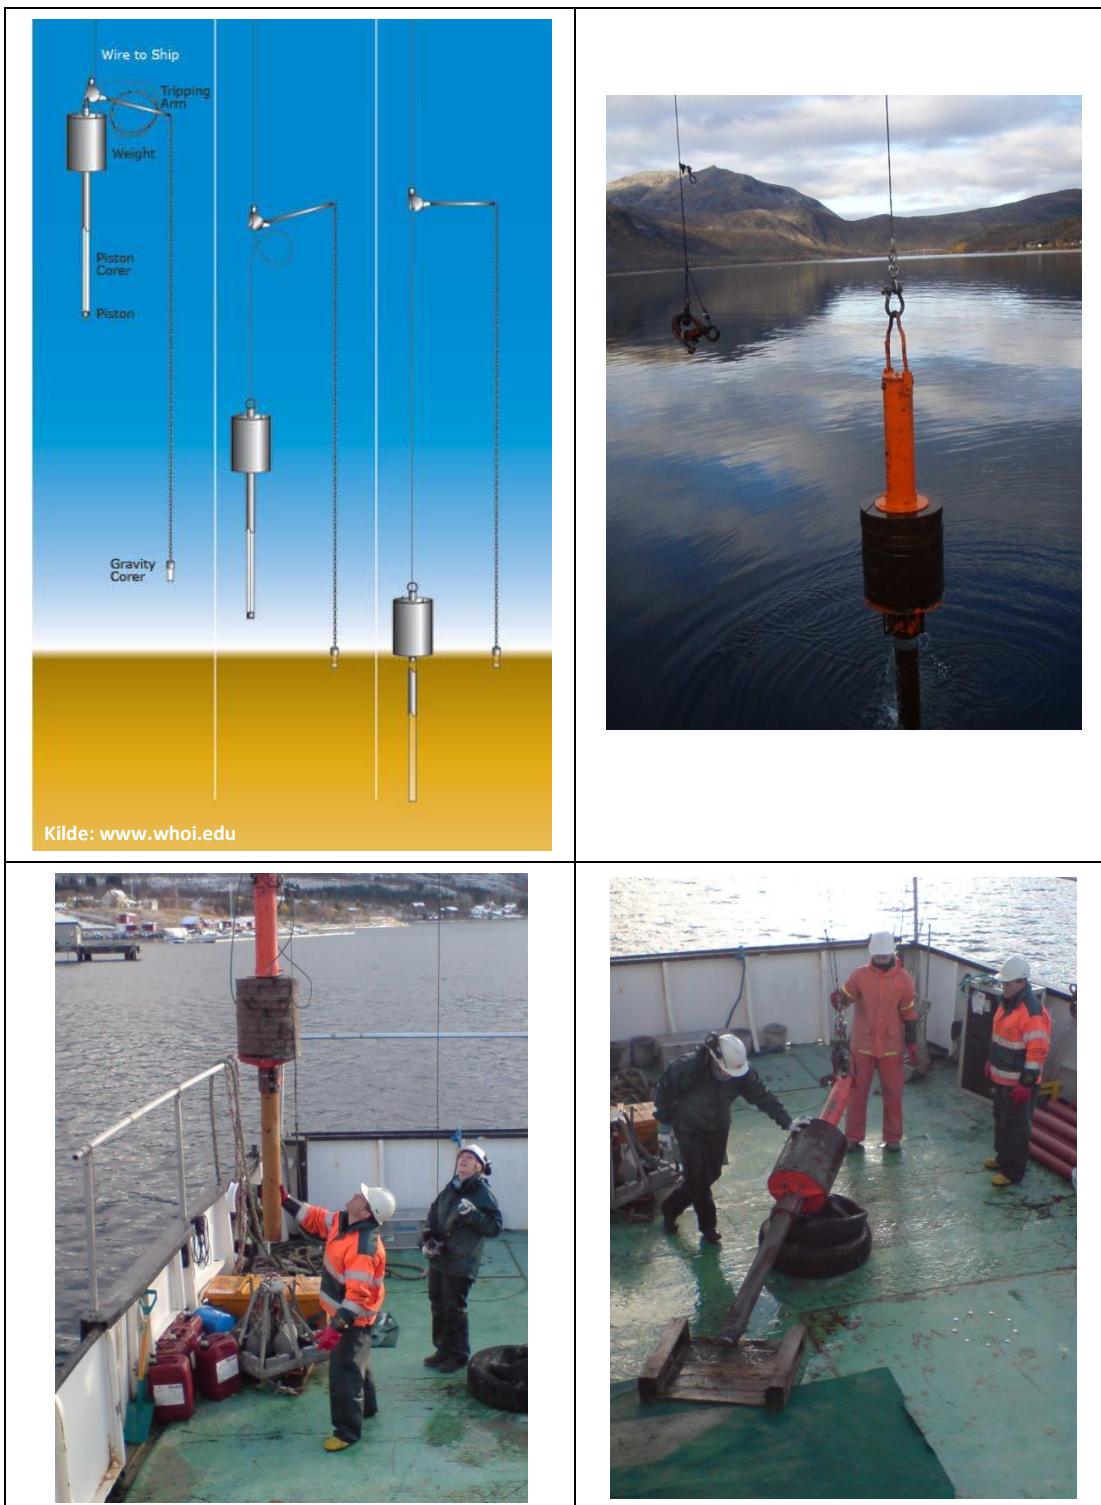
Figur 2-3: Prinsippskisse for prøvetaking med «Gravity Corer», samt Multiconsults «Gravity Corer» i bruk.

Prøvesylinderen er av akrylplast eller rustfritt stål med diameter 54 mm og 1 m lang. Når prøven kommer over vannoverflaten, blir sylinderen forseglet med gummilokk i bunn og topp. Det kan være vanskelig å samle inn en stempelprøve hvor overflaten er uforstyrret, slik at overflateprøven alltid samles inn med dykker eller grabb i tillegg til stempelprøvene for analyse av dypere transekt.

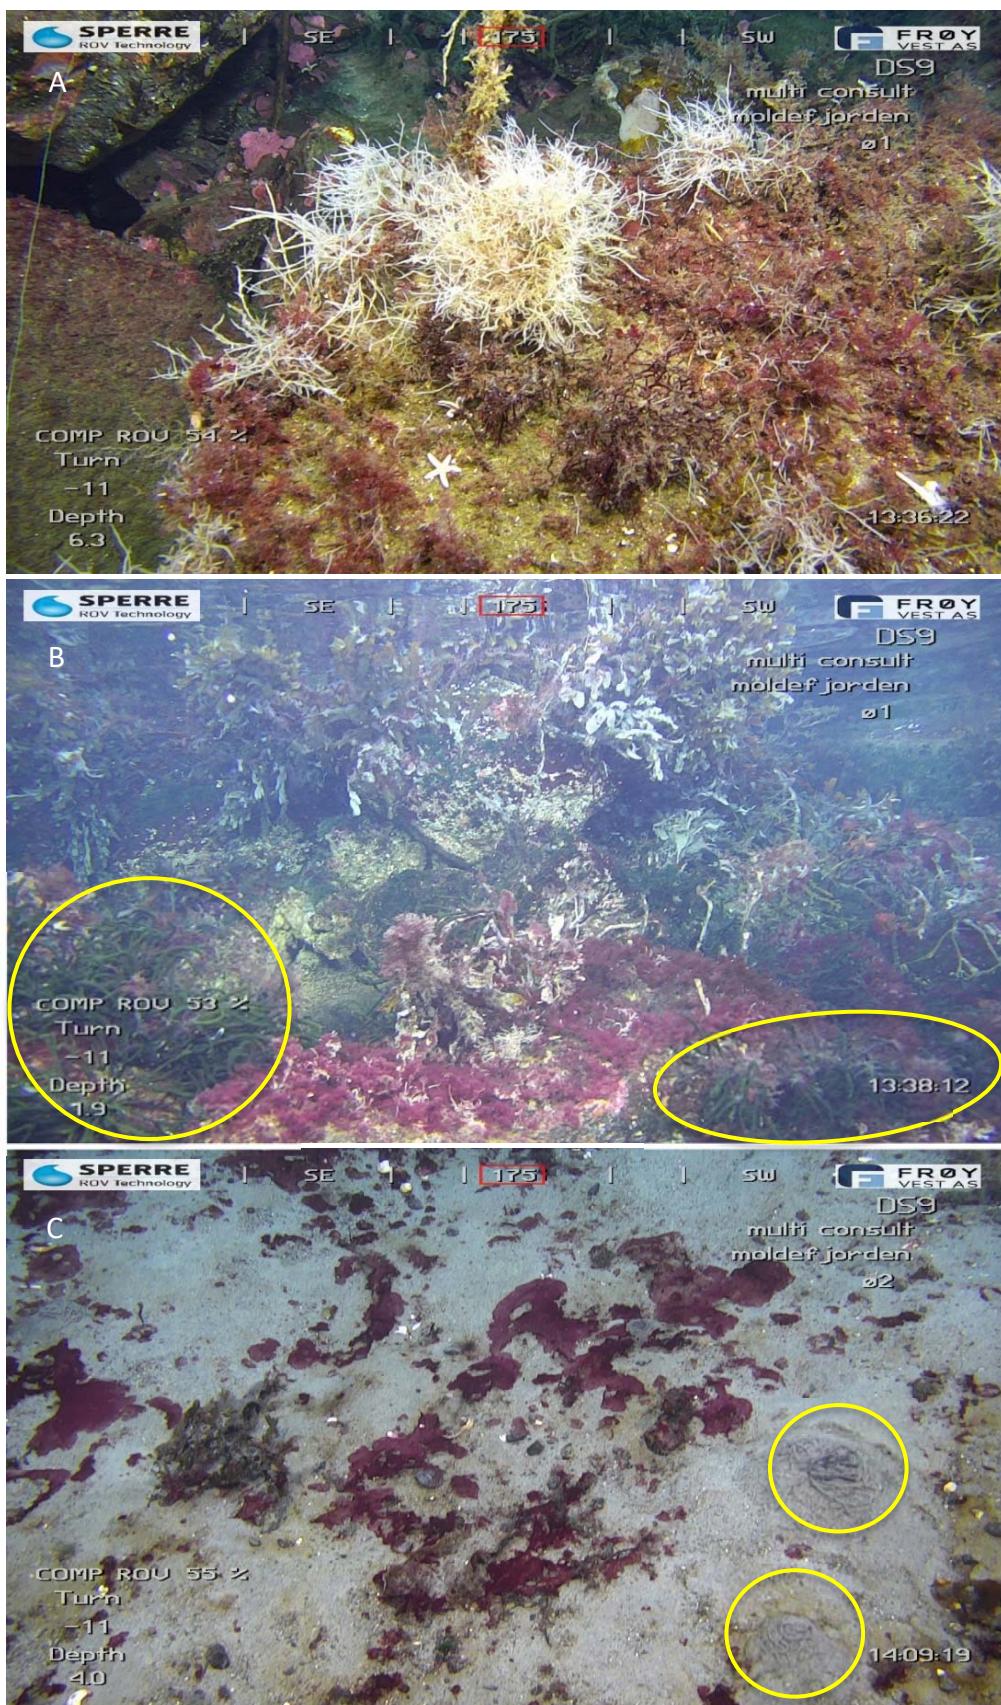
Figur 5-1 Tiltaksområde Utfylling Øst ved Pelagia Selje, transekt ø1 og ø2. A: Steinblokker med algepåvekst og sjøstjerner. De hvite algene er antagelig solbleika rødalger, eller ettårige arter som visner og falmer på vinteren. Ca. 6 m dyp. B: Steinbunn i fjæra på ca. 2 m dyp. Pollpryd (innringet), duskforma rødalge (potensielt krokbærer) og antatt blæretang. C: Sandbunn med en rødalge som vokser på bunnen og fjærmark (innringet), på ca. 4 m dyp. Foto: Frøy Vest AS

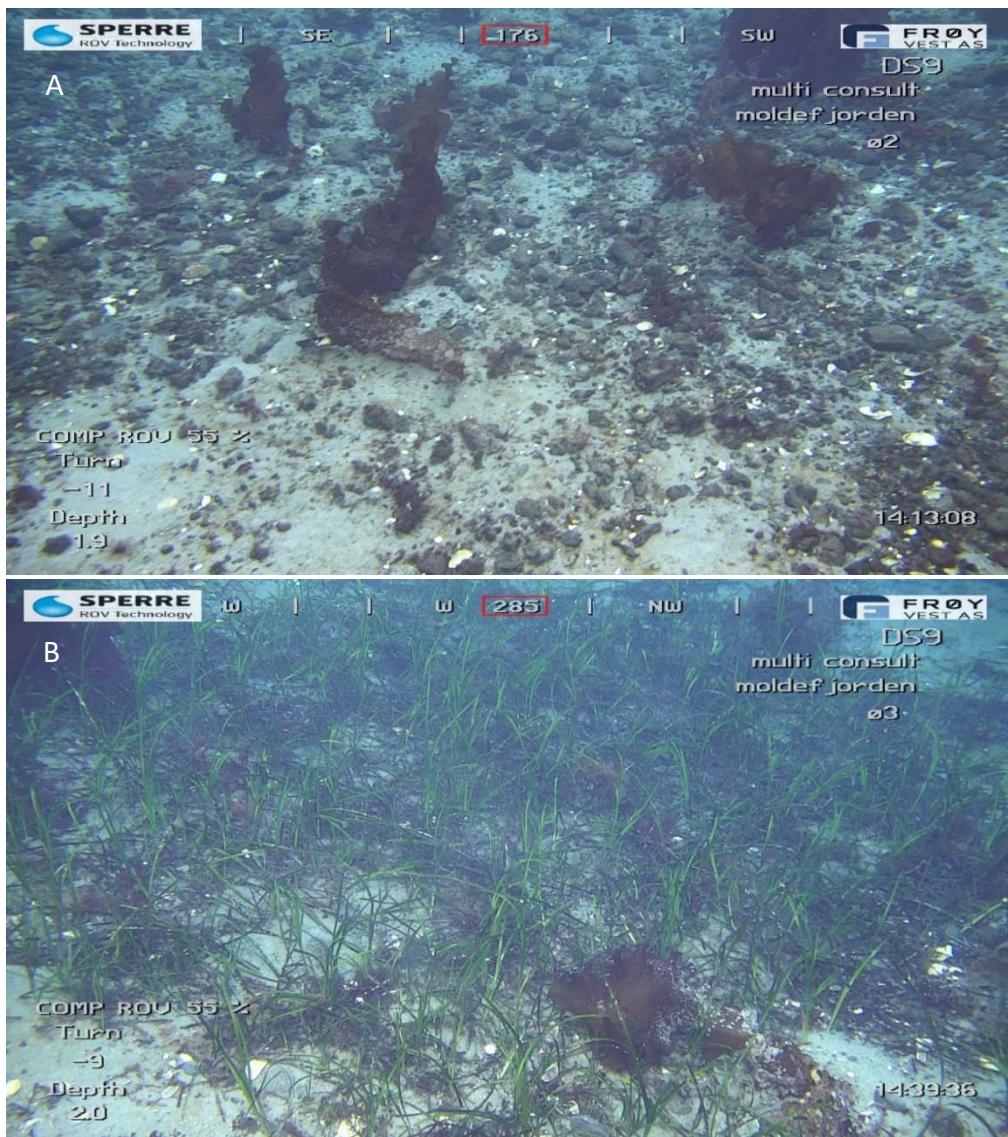
Figur 5-2 Tiltaksområde Utfylling Øst, transekt Ø2 og Ø3. A: Sand og grus med noen spredte sukkertarer helt i sør av utfyllingsområdet, ca. 2 m dyp. B: Vanlig ålegras ved transektslutt på ca. 2 m dyp sørøst i tiltaksområdet. Generelt lite påvekst på ålegrasbladene, og noe rødalger og sukkertare vokser ved bunn. Foto: Frøy Vest AS.

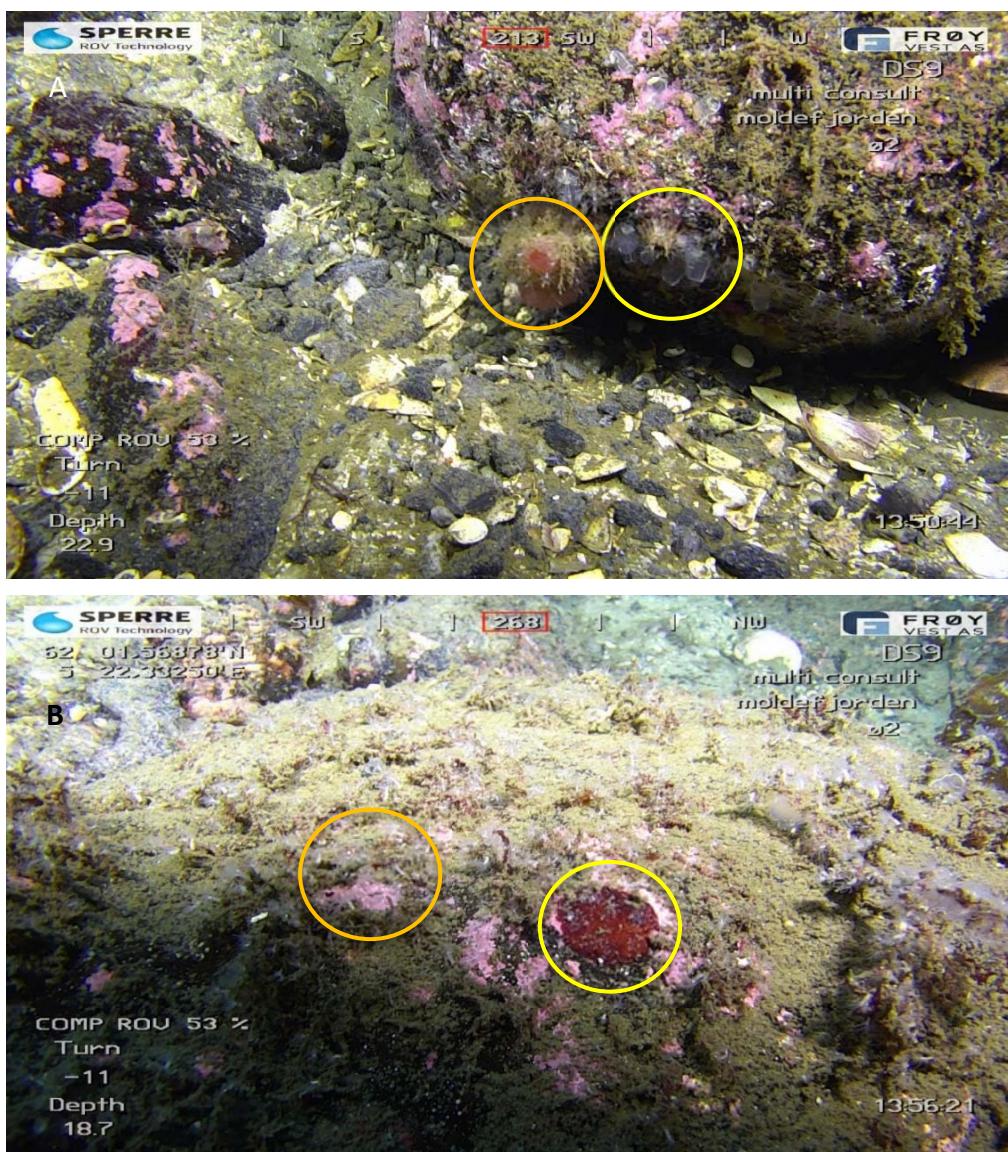
Figur 5-3 Nærområde til Utfulling Øst, transekt Ø2. A: Langhalssekdyr (gul sirkel) og annet uidentifisert sekkdyr (oransje sirkel). En taskekrabbe ligger nedgravd i sanden under kampesteinen til høyre i bildet, på ca. 23 m dyp. B: Antatt dvergsjørosen dekker steinen (oransje sirkel), i tillegg til røde kalkalger, algebelegg og antatt sleipflekk (*Cruoria pellita*, gul sirkel), på ca. 19 m dyp. Foto: Frøy Vest AS.

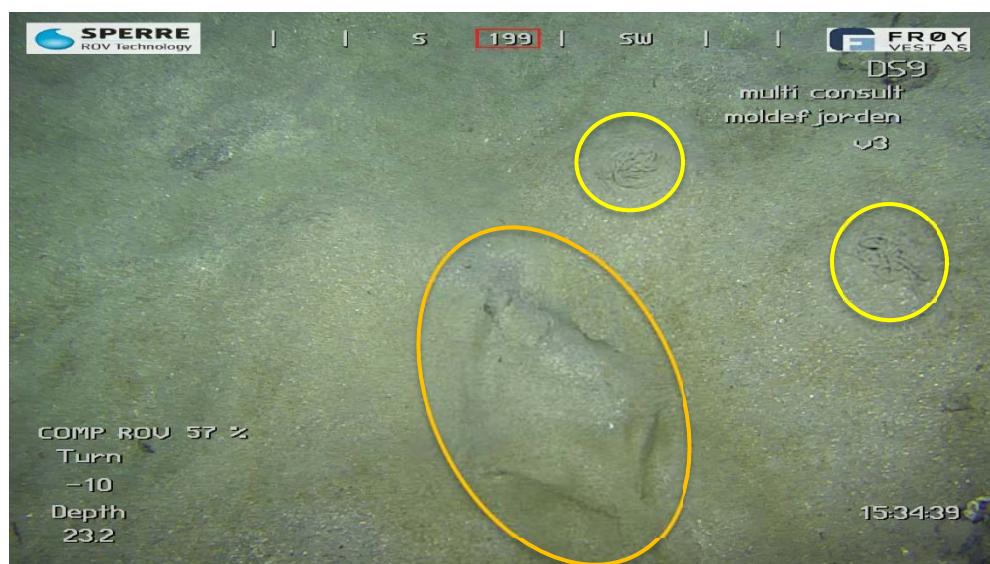
Figur 5-9 Nærrområde til Utfulling Vest, transekt V3. Sandbunn med ekskrementhauger fra fjærmark (gul sirkel) og en antatt rødspette som ligger nedgravd i sanden (oransje sirkel), på ca. 23 m dyp. Foto: Frøy Vest AS.

Områder med hvitt bakteriebelegg fra ca. 23 m dyp er observert flere steder (eks som i Figur 5-10 B), samt spor etter flyndrer. I Figur 5-9 ligger en flyndre nedgravd i sanden. Sjøkablene som er tegnet inn i sjøkartet ble også bekreftet (Figur 5-10 A). Fortøyningstau i transekt V4 hadde påvekst av alger, sekkdyr, sjønellik og sukkertare, og tauet i V1 var dekket av grønnsekksdyr (*Ciona intestinalis*).

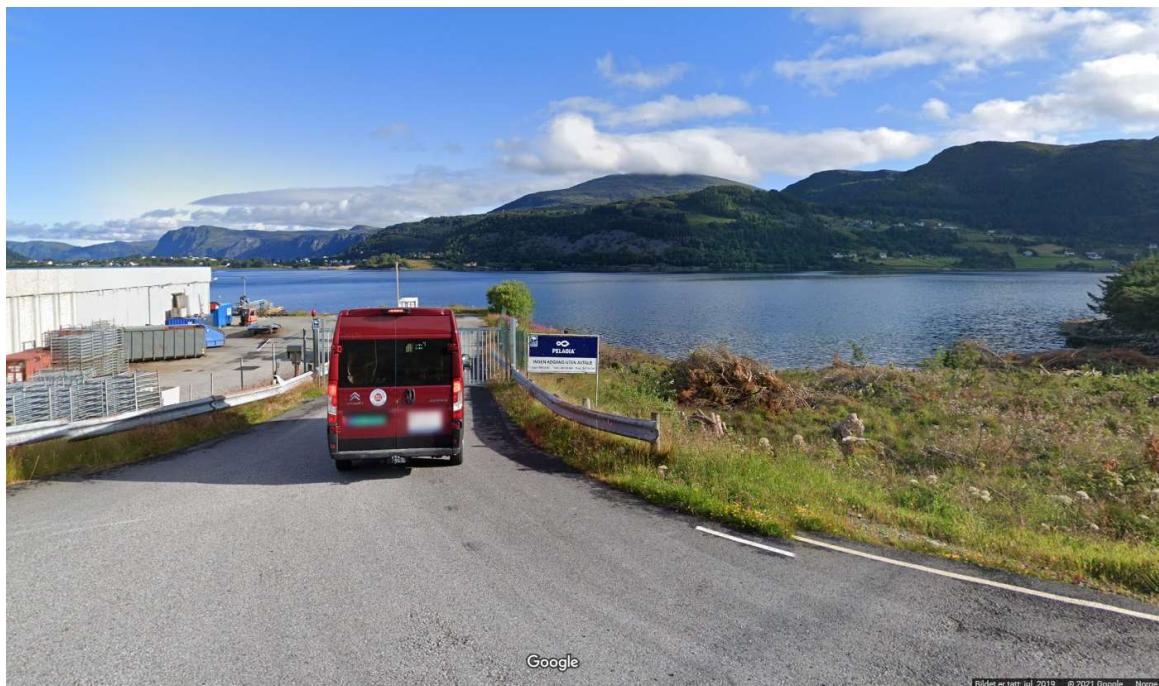
Figur 5-1 viser foto fra Seljeveien mot Moldefjorden. Dagens anlegg ligger til venstre i bildet, og planlagt utbygging er mot høyre i bildet.

Figur 5-1: Foto mot planområdet. Tatt mot Moldefjorden. Hentet fra «google maps street view», bilde tatt 2019.
