Forundersøkelser overflatevann Storhove- Øyer

Oppdragsnr:	618455-04
Oppdragsnavn:	Prosjektklargjøring av E6 Moelv – Storhove
Dokument nr.:	
Filnavn	Forundersøkelser overflatevann Storhove – Øyer.

Nye Veier har utarbeidet reguleringsplan for ny firefelts motorvei fra Storhove til Øyer, i Lillehammer og Øyer kommuner.

Forslag til detaljreguleringsplan for E6 Storhove-Øyer omfatter utbygging av E6 på en strekning på ca. 8 km. Det er foreslått utbygging av firefelts motorvei med fartsgrense 110 km/t fra Storhove i Lillehammer kommune til rett sør for Hunderfossen demning i Øyer kommune.

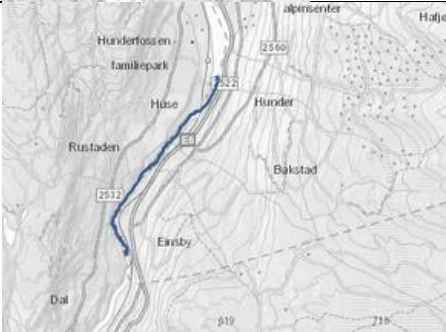
2) Lågen Hunderfossen Hølshauget	002-403-R

- 2) Lågen fra Hunderfossen (demningen) og ned til Hølshauget er en sterkt modifisert vannforekomst (SMVF) med moderat økologisk potensial, klassifisert med middels presisjon basert på biologiske klassifiseringsdata; påvekstalger, bunnfauna/bunndyr, faglig vurdering av fisk, vannregionspesifikke stoffer (kobber og sink, inkludert forbindelser) og fysisk-kjemiske støtteparametere/næringsstoffer (total nitrogen og total fosfor). Kjemisk tilstand er god men med lav presisjon, vurdert etter innhold av prioriterte stoffer (bly, nikkel og kadmium).

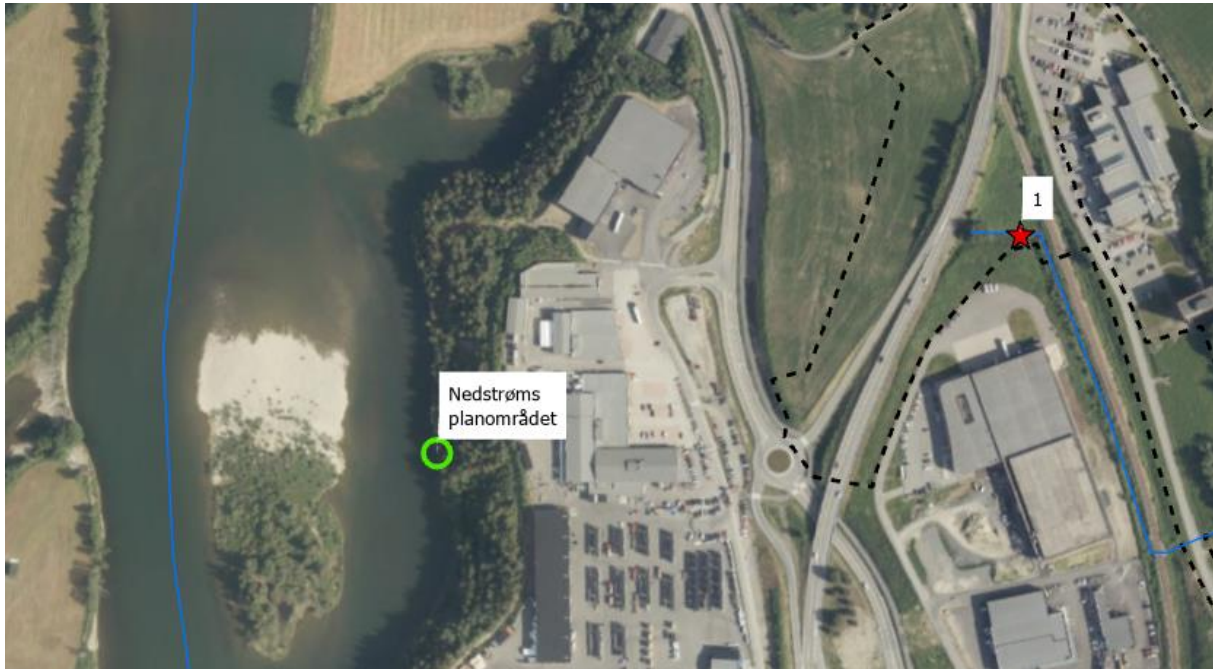
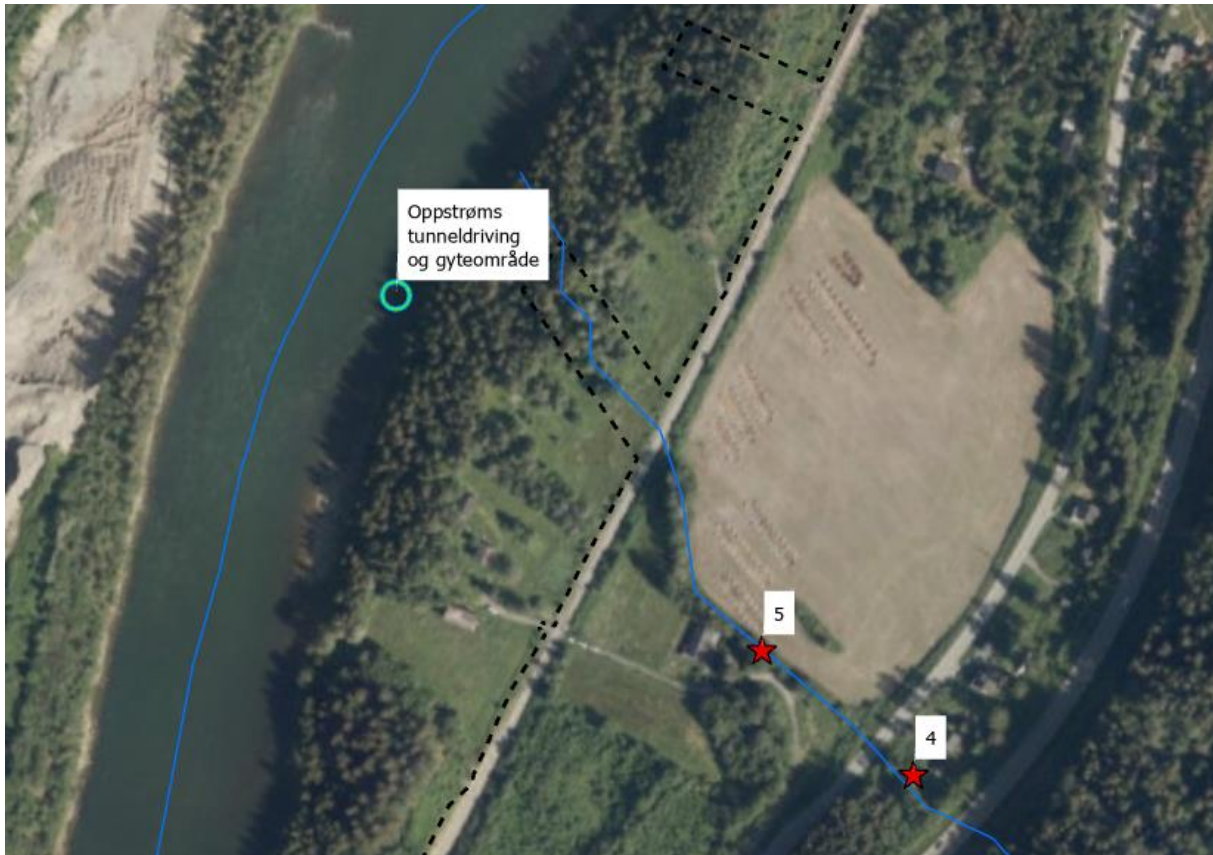
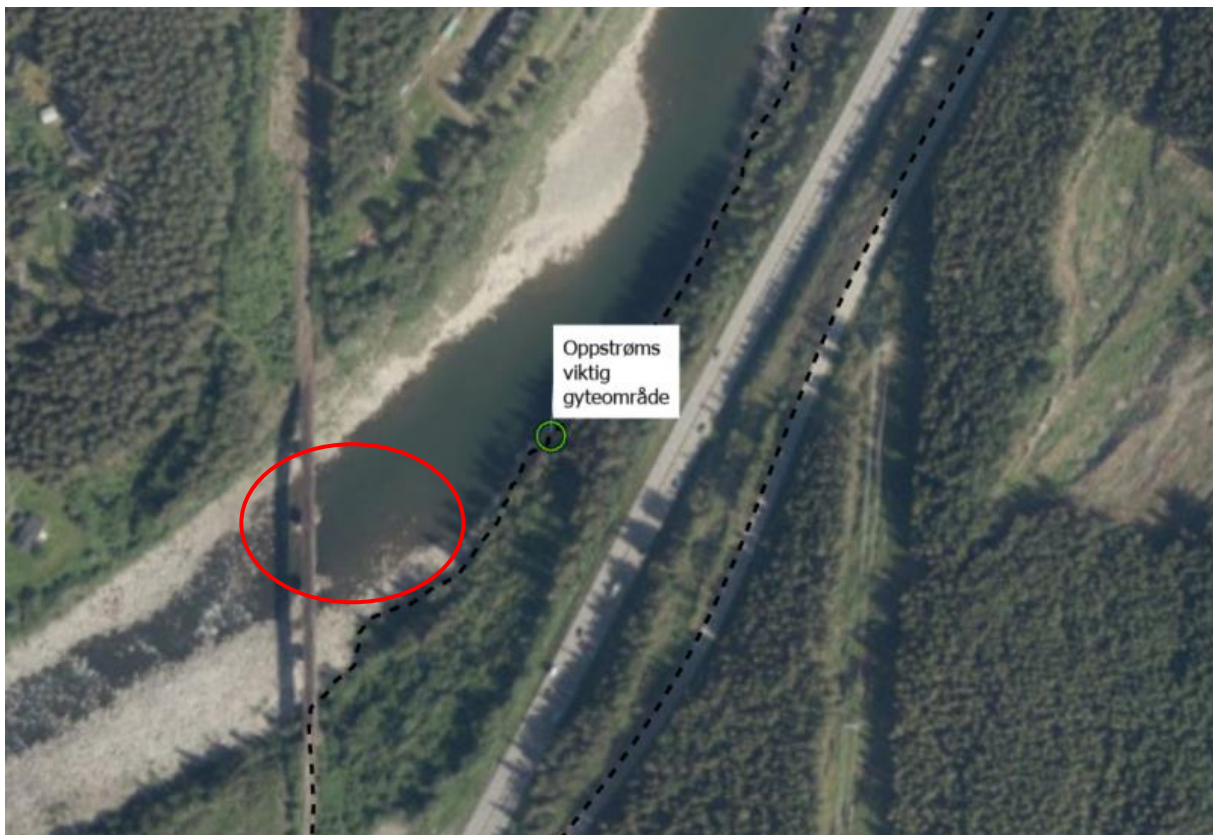
Det legges dermed opp til fem loggere i Lågen, med plassering oppstrøms og nedstrøms planområdet, oppstrøms utslipp av drivevann fra tunnel / oppstrøms gyteområde storørret, oppstrøms viktig gyteområde storørret under jernbanebru og oppstrøms samløp med Gausa / nedstrøms gyteområde storørret. I tillegg er det ønsket en logger i Gausa, for å ha kontroll over tilførsel herfra.

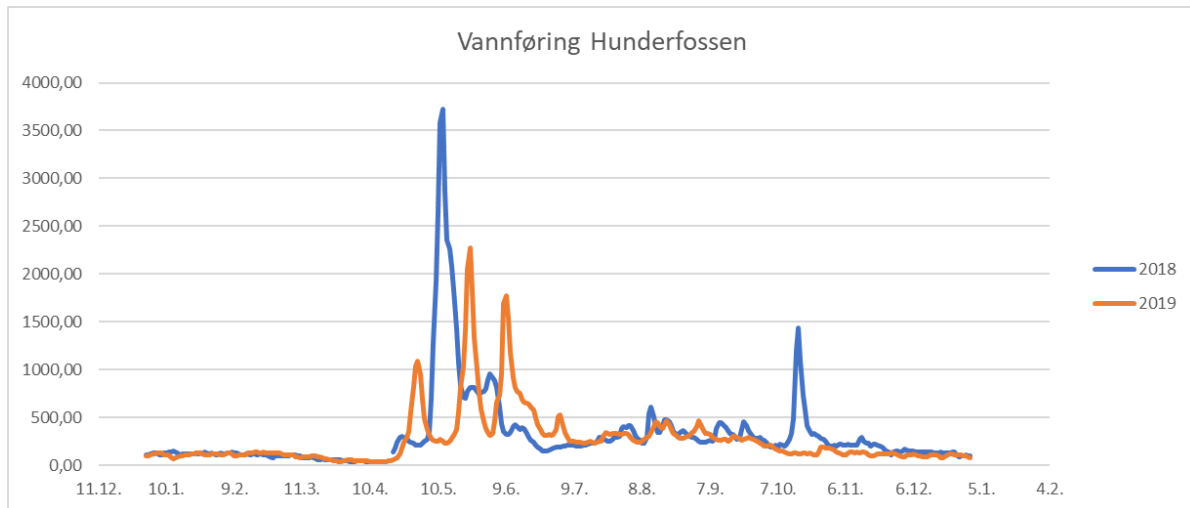
Figur 9 Vannføring i Lågen, nedstrøms kraftverksutløpet, data oversendt fra Glommens og Laagens Brukseierforening

Fiskeundersøkelsen foretatt i 2014 anses også som tilstrekkelig dokumentasjon for kartlegging av viktige områder som ikke bør påvirkes. Det vil i hovedsak være i perioder med lav vannføring at eventuelle utslipp av partikler kan påvirke stryk- og gyteområder for storørret. Gyteområder for harr, sik og lagesild er gjerne på noe finere substrat og derfor mer utsatt for påvirkning av sand og silt. Gyteområder for abbor og karpefisk er generelt på mer stillestående vann og disse kan derfor bli påvirket, men dette er ikke særlig hensynskrevende arter. For å ivareta kartlegging av før-situasjonen mhp partikler og mulig påvirkning av gyte- og oppvekstområder, anbefales kontinuerlig logging av turbiditet oppstrøms planområdet ved Hunderfossen og nedstrøms planområdet; alternativt oppstrøm og nedstrøms områder hvor det potensielt vil være større utslipp av partikler. Dette er spesielt viktig i perioder med liten vannføring, normalt typisk seinvinter eller seinsommer. Dette må imidlertid tilpasses regulering av vannføringen i Lågen i dette området. Vannføring i Lågen overvåkes, og data fra 2018 og 2019 er oversendt fra Glommens og Laagens Brukseierforening, se Figur 9.

Vannføringsdata for hydrologisk målestasjon for 2018 og 2019 vises i graf under (kilde: Glommens og Laagens Brukseierforening) og indikerer lav vannføring i perioden november til mai, samt juli til oktober. Vannføringsdataene for målestasjonen er lite nøyaktige under flomepisoder, da benyttes målestasjon ved Losna, se vedlegg A.

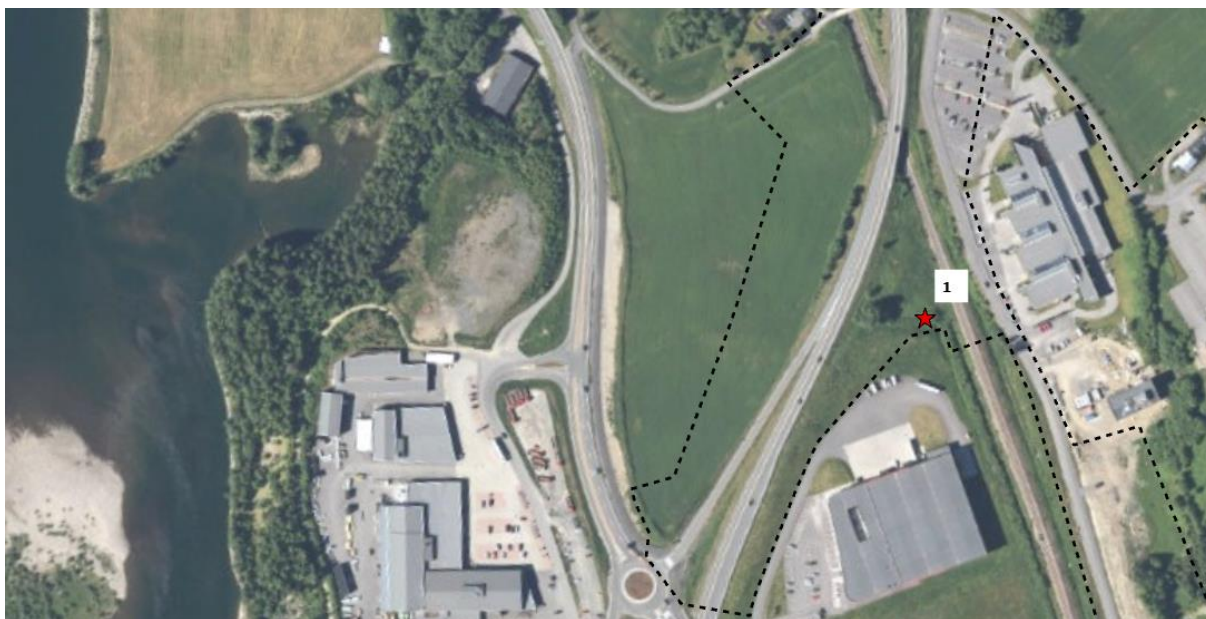
3.2.2 Utløp tunnelvann Storhove

Prøvepunkt i grøft nord for næringsbygg. Usikkerhet rundt prøvepunkt er beskrevet i Tabell 10.

For prøvepunkt 1 gjelder det spesielle usikkerheter i forbindelse med bruk av punktet til utslipp. Punktet er valgt med bakgrunn i potensielt utslipp av drivevann fra tunnel i anleggsfasen samt rensset vaskevann fra tunnel i driftsfasen til dette punktet. Ut fra flyfoto ser det ut som om bekken er en relativ liten grøft, og ut fra kart over eksisterende vann- og avløpsledninger i Lillehammer kommune ender grøften ut i løsmassene noe vest for lukking av grøfta.

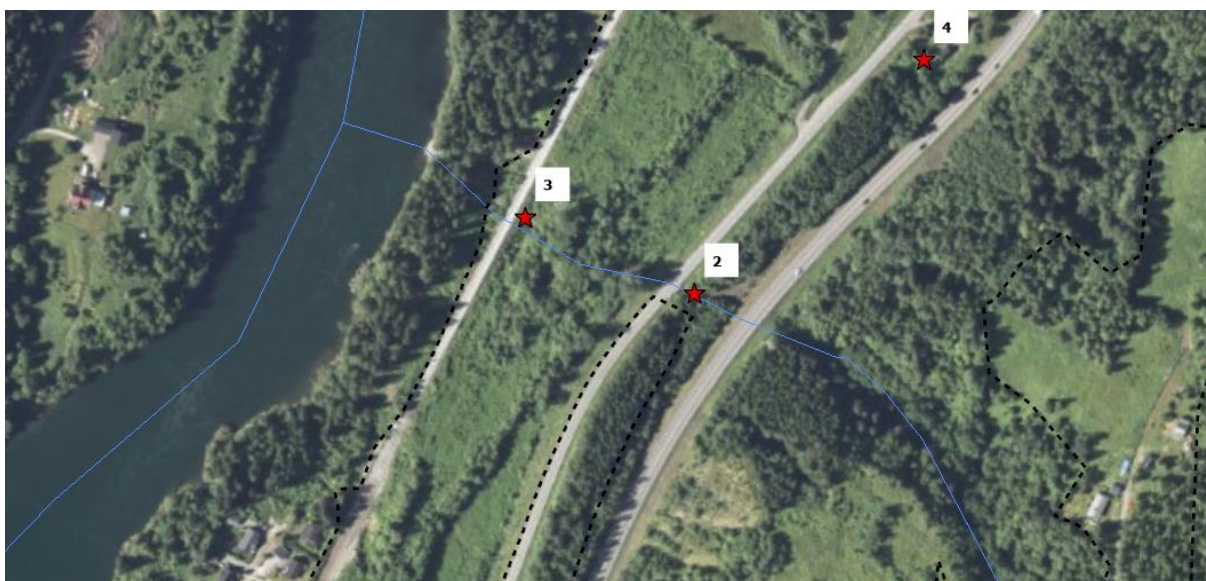
3.2.3 Svea

Sveabekken krysses av tunnel og blir ikke berørt direkte av veianlegg, men området er planlagt som deponiområde. Renset drivevann fra tunnelpåhugg i nord ledes hit. Adkomst via fylkesveien, avkjørsel til Gudbrandsdalsvegen 736. Usikkerhet rundt prøvepunkter er beskrevet i Tabell 10.

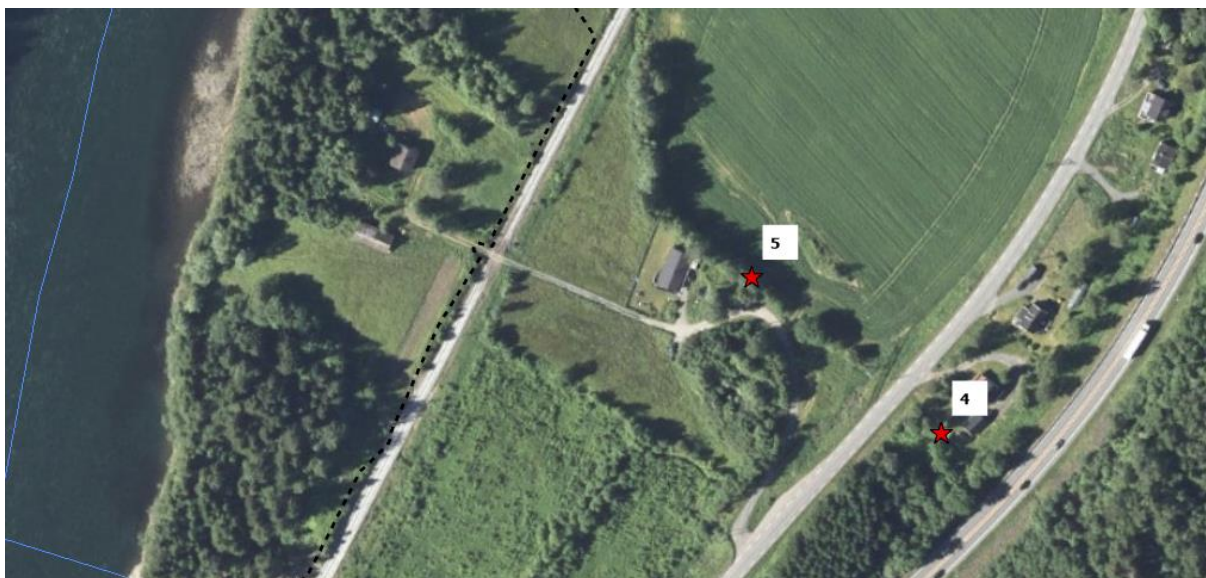
3.2.4 Tunnelpåhugg i nord (Bekk ukjent navn ved Bakkom)

Prøvepunkt 4 i bekk bak Gudbrandsdalsvegen 741, prøvepunkt 5 i bekk ved Gudbrandsdalsvegen 736. Usikkerhet rundt prøvepunkter er beskrevet i Tabell 10.

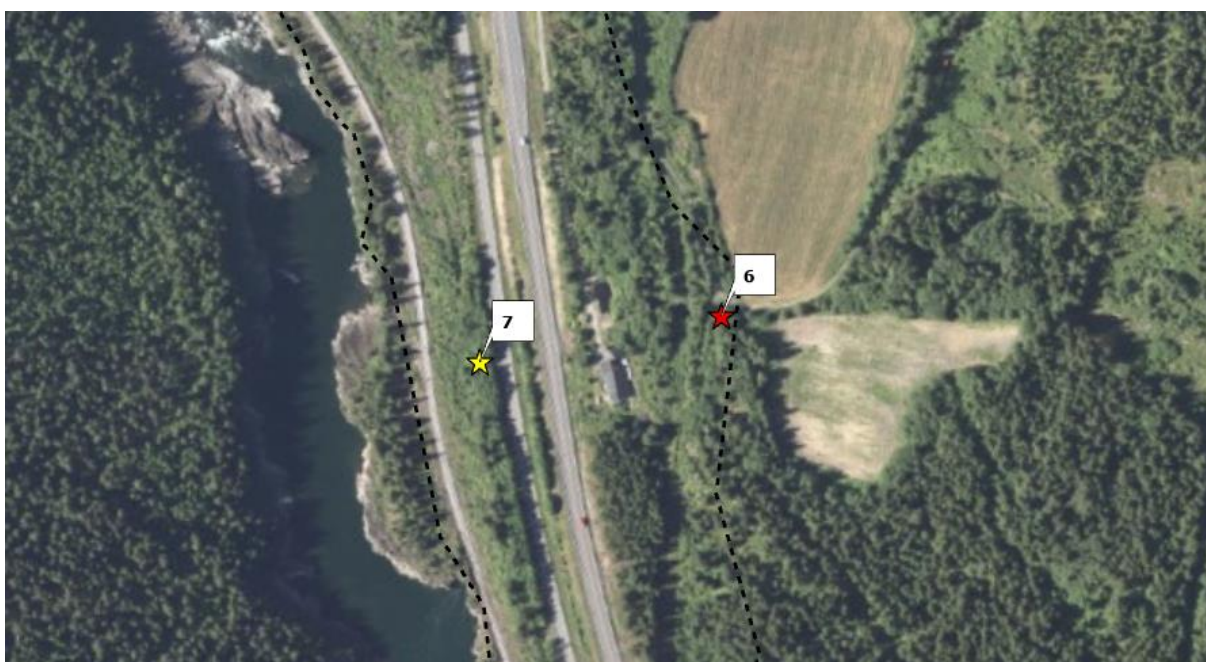
3.2.5 Svenskerud (Bekk ukjent navn)

Punkt 6 er tilgjengelig fra gårdsvei/mindre vei, eventuelt ved Hundervegen 670. Tilgang til punkt 7 er avhengig av at det går an å parkere langs fylkesveien. Usikkerhet rundt prøvepunkter er beskrevet i Tabell 10.

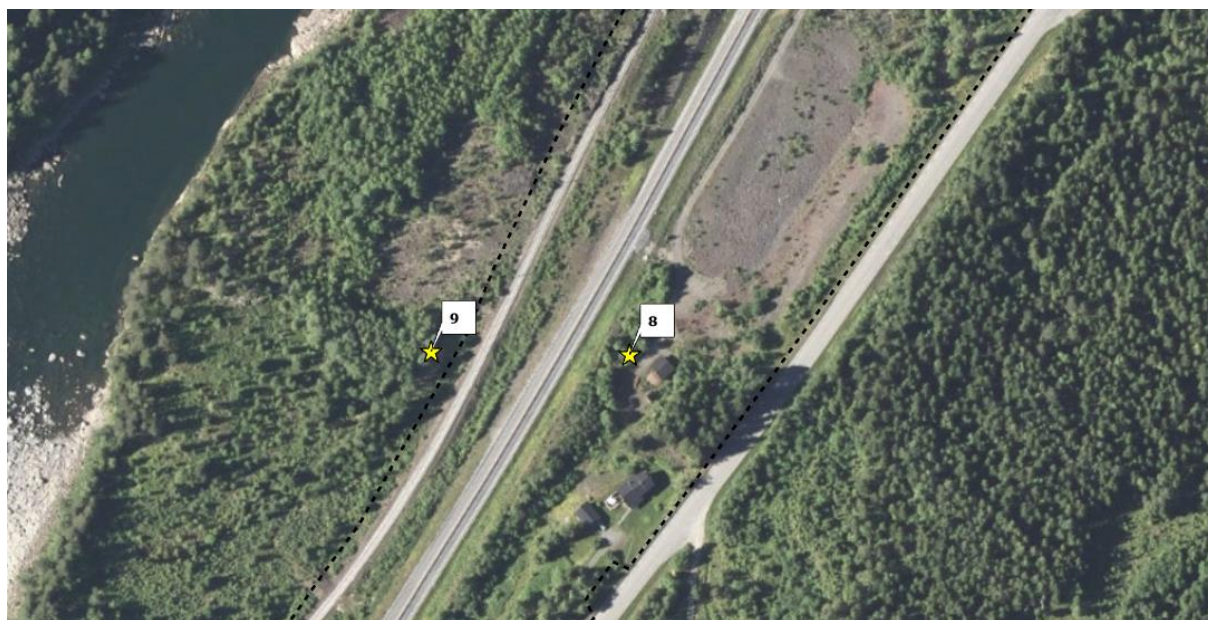
3.2.6 Dølkjøylla (Bekk ukjent navn)

Det er usikkert om bekkesiget lar seg prøveta. Trolig ikke årssikker vannføring. Punkt 9 har ingen direkte mulighet for adkomst, må eventuelt gå mellom Lågen og jernbanelinja fra prøvepunkt 13 (ca. 1 km en vei). Stedvis veldig bratt skråning mellom jernbanen og Lågen. Punkt 8 har adkomst fra fylkesveien i nord. Usikkerhet rundt prøvepunkter er beskrevet i Tabell 10.

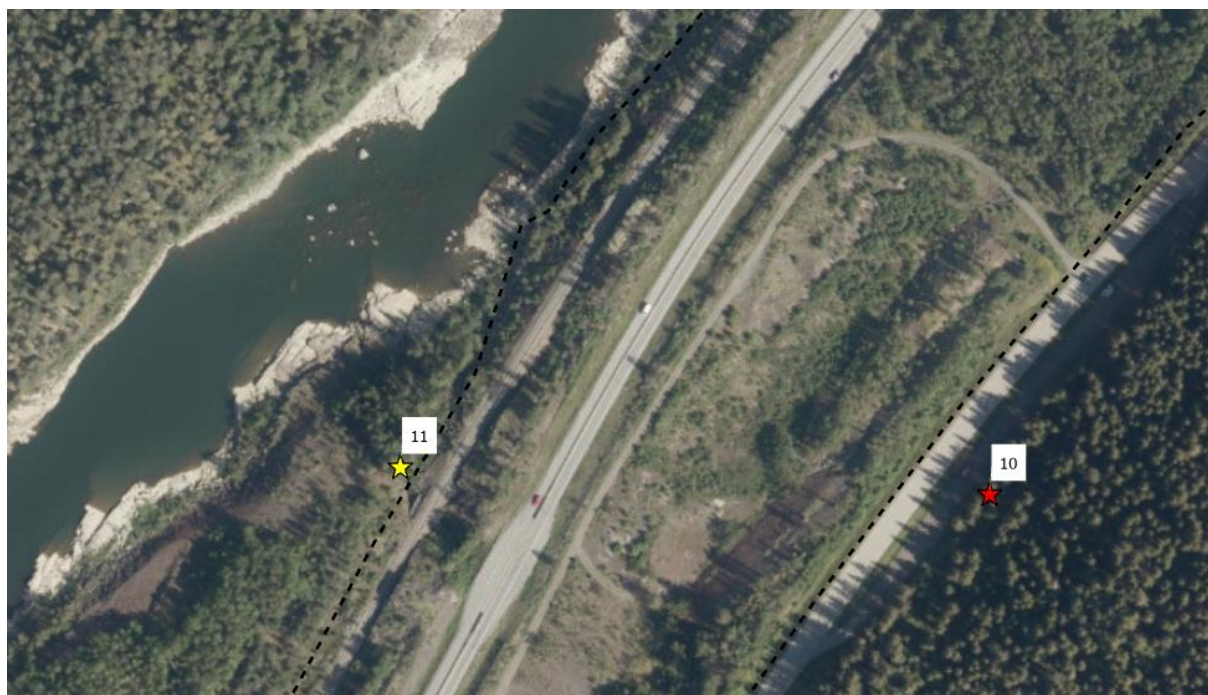
3.2.7 Kvesa

Det er noe usikkert om punktene lar seg finne i terrenget. Punkt 10 har lett adkomst via fylkesveien. For tilgang til punkt 11, vest for jernbanen, må en gå ca. 600 m sør fra punkt 13. Stedvis veldig bratt skråning mellom jernbanen og Lågen. Usikkerhet rundt prøvepunkter er beskrevet i Tabell 10.

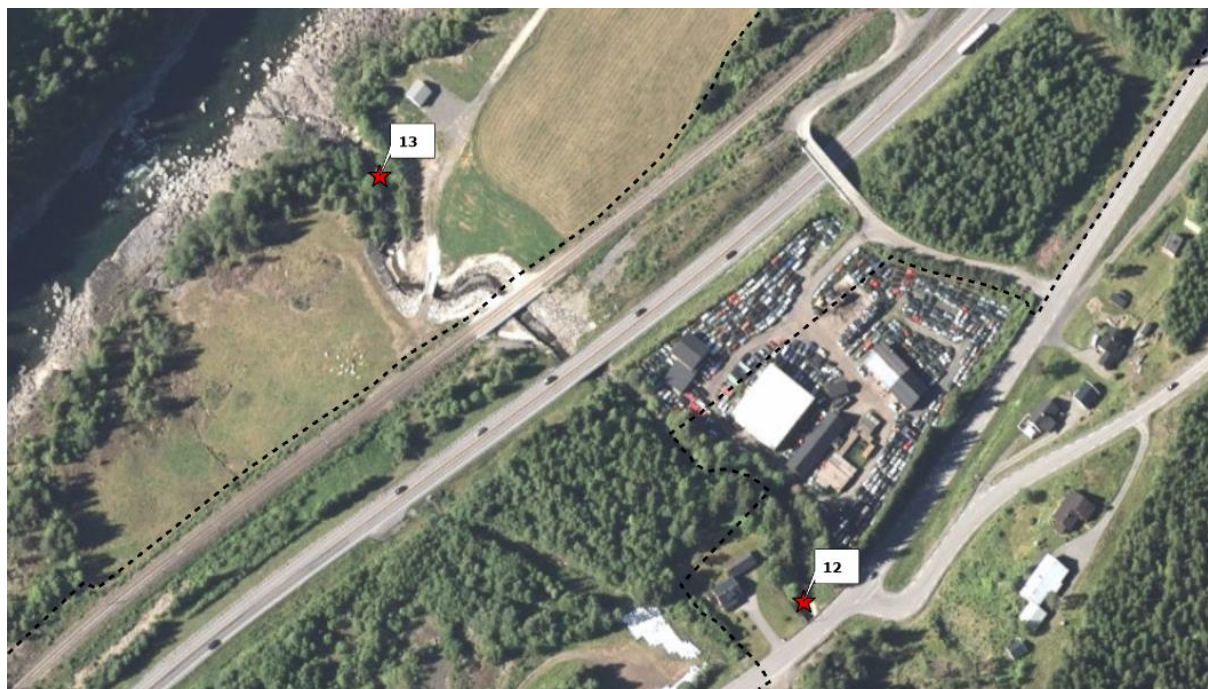
3.2.8 Sagåa

Antatt grei adkomst, via Hundervegen 433 og fylkesveien. Terrang rundt punkt 12 er bratt, trolig enklest adkomst fra nordsiden av elva. Usikkerhet rundt prøvepunkter er beskrevet i Tabell 10.

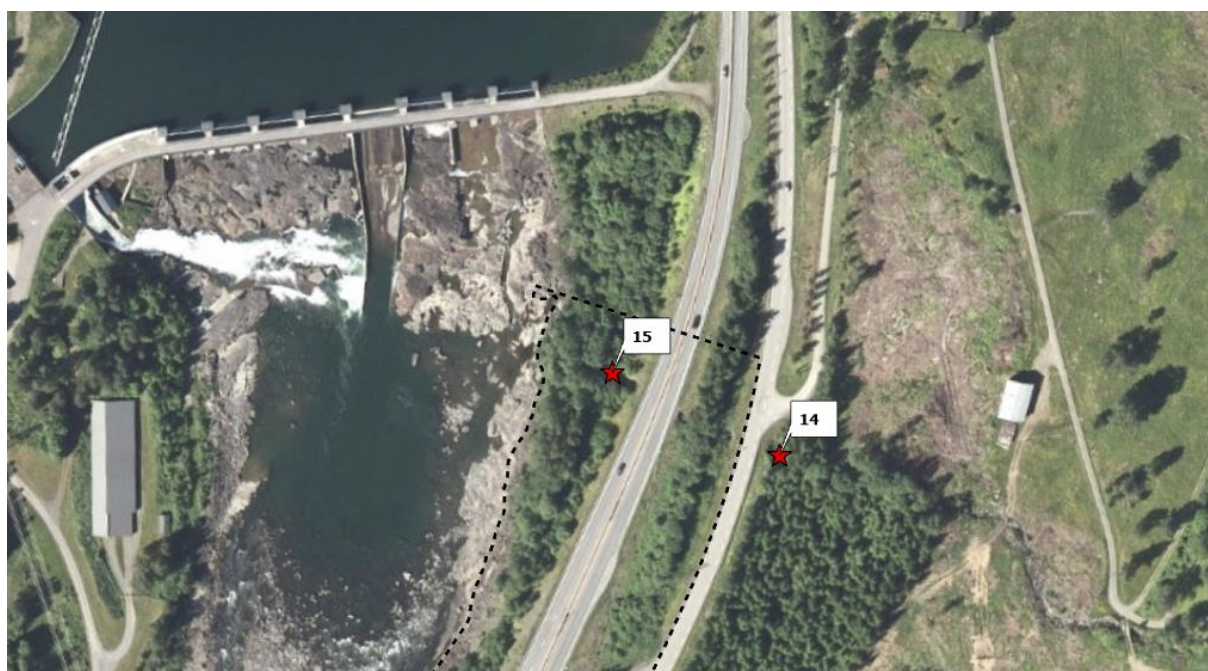
3.2.9 Skramstadbekken (sør)

Punkt med adkomst via vei inn til dammen og fra fylkesvei, ved innkjørsel til Fossegarden (Hundervegen 282). Usikkerhet rundt prøvepunkter er beskrevet i Tabell 10.
