Tysfjord fergeleier – Kjøpsvik

Statens vegvesen Region nord

Miljøgeologiske undersøkelser av
sjøbunnsediment

DOKUMENTKODE: 10214126-RIGm-RAP-001

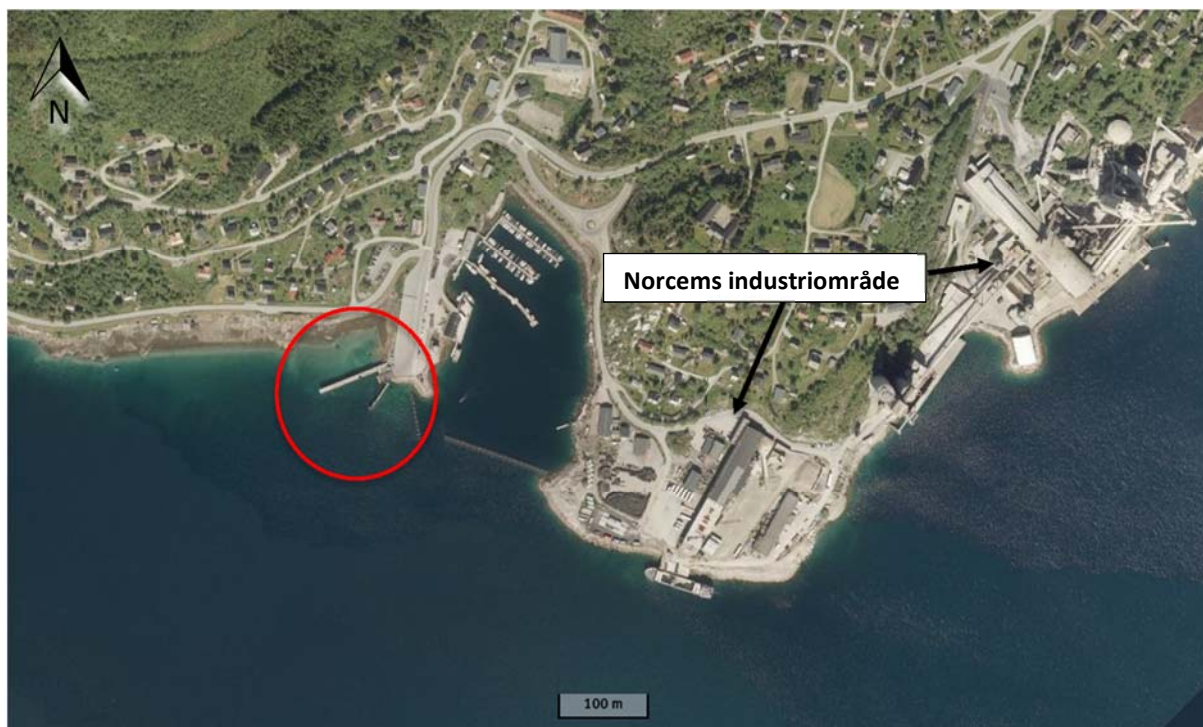
Figur 2: Ortofoto over havneområdet i Kjøpsvik. Området hvor det planlegges tiltak ved fergeleiet er markert med rød sirkel. Norcems industriområder med tilhørende kaier ligger øst for fergeleiet (kilde: norgeskart.no).

Tiltaksområdene ligger ved fergeleiet i Kjøpsvik, se ortofoto i Figur 2. Fergeleiet er i dag brukt til fergeforbindelsen mellom Kjøpsvik og Drag langs riksvei 827, hvor ruten krysser Tysfjorden. Strekningen er mye brukt som et alternativ til Europavei 6 (E6) fra Bognes til Skarberget. Fergen M/F Vardehorn går denne strekningen, som normalt går ni ganger daglig.

I Kjøpsvik er det diverse industriaktivitet tilknyttet Norcems sementfabrikk og uttak av kalkstein, se lokalisering i Figur 2. Norcem ble etablert i Kjøpsvik i 1918.

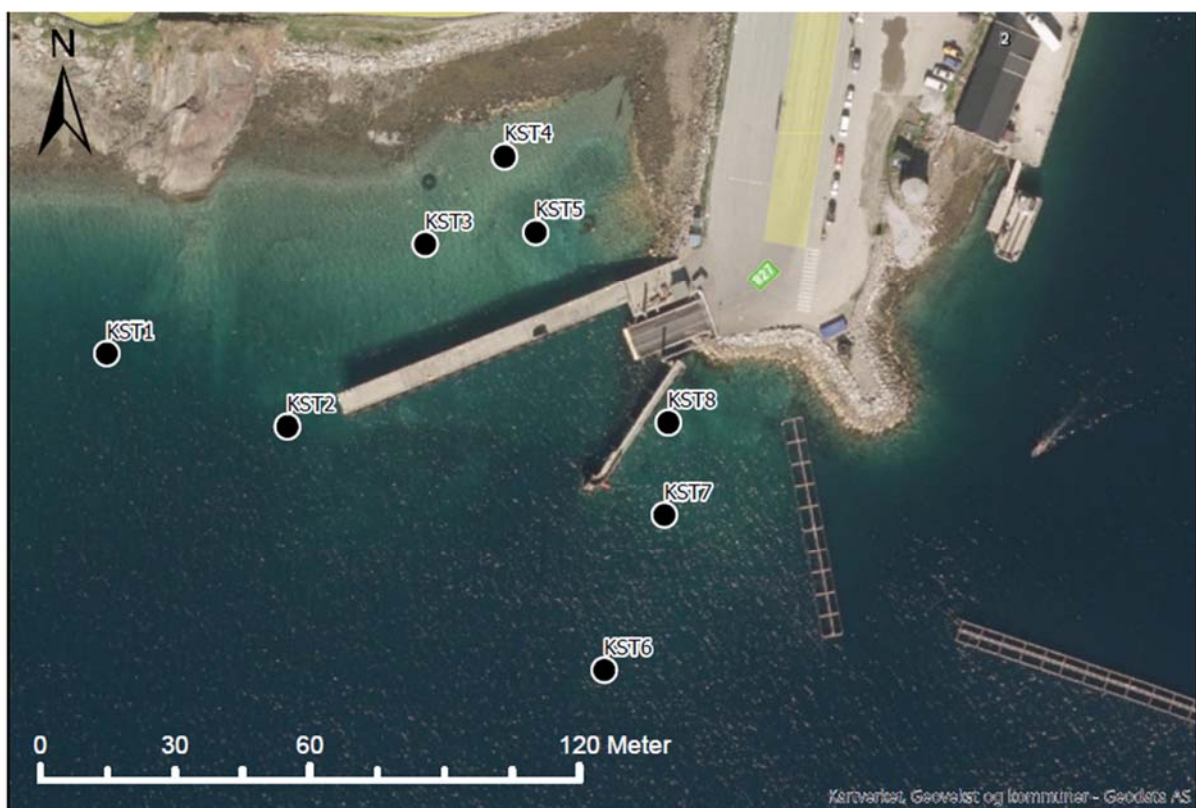
Ved tiltaksområde 1 (KST1-KST5) ble det samlet inn overflatesediment fra fire stasjoner. I én prøvestasjon (KST2) på yttersiden av fenderveggen (se Figur 3) lyktes det ikke å få opp prøvemateriale på grunn av hard/steinete sjøbunn.

Ved tiltaksområde 2 (KST6-KST8) ble det samlet inn overflatesediment fra én stasjon (KST6). Det lyktes ikke å få opp prøvemateriale fra de resterende prøvestasjonene (KST7 og KST8), samt en dypere prøve (0-1 m) i prøvestasjon KST8, på grunn av steinete sjøbunn og lite løsmasser.

Figur 5: Plassering av prøvestasjoner ved fergeleiet i Kjøpsvik.

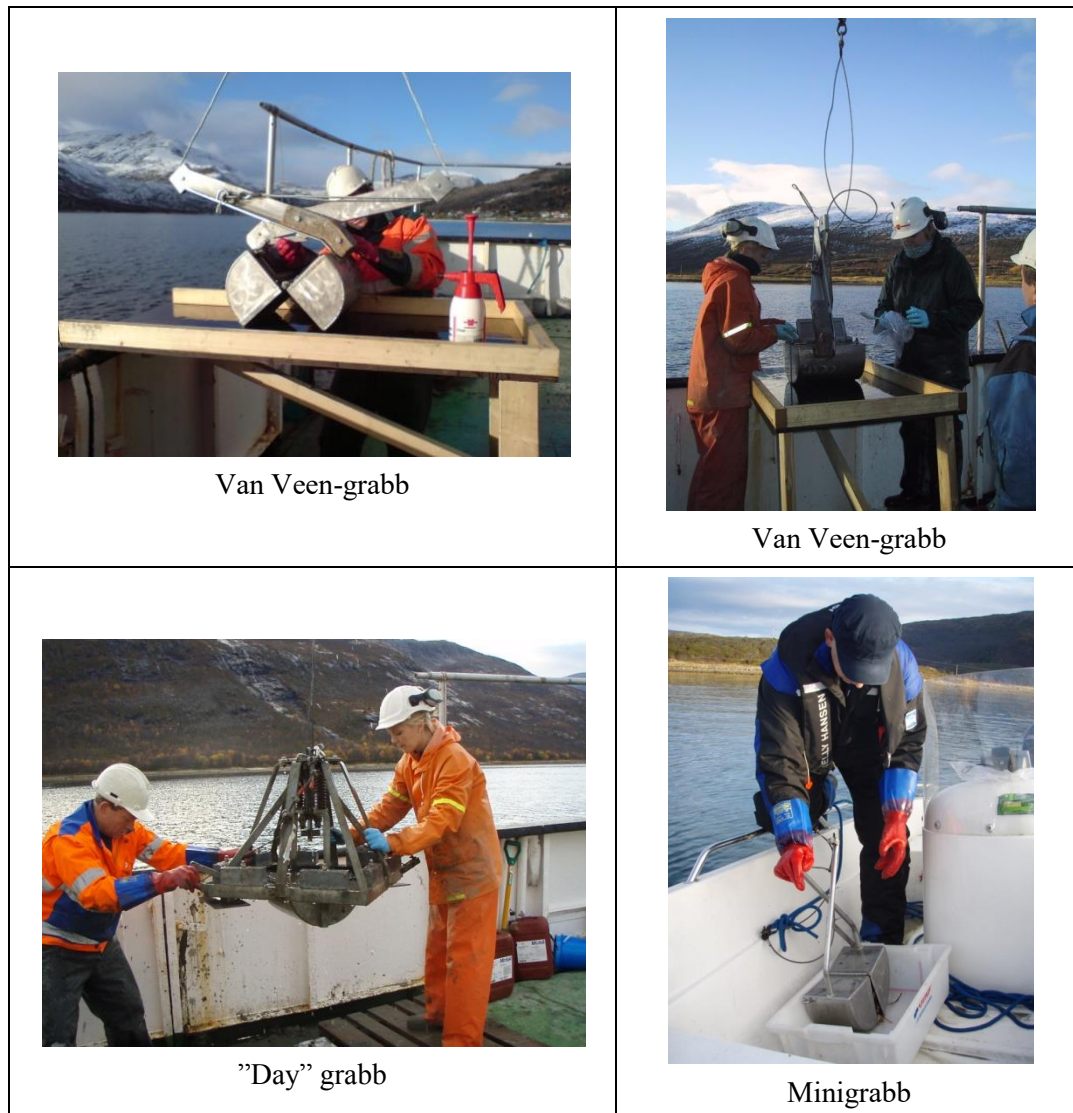
Figur 2 Standard van Veen-grabb med «inspeksjonsluker» hvor prøver blir tatt ut, «day» grabb på stativ og håndholdt minigrabb.

Van Veen-grabben er laget av rustfritt stål med åpent areal (prøvetakingsareal) på ca. 1000 cm² (33 cm x 33 cm). Det er to «inspeksjonsluker» på overflaten hvor prøvene blir hentet ut (figur 2). Fra grabbprøven blir det tatt ut 4-6 delprøver med rør av pleksiglass, ø50 mm. Arealet av prøvesylinderen tilsvarer 2 % av grabbprøvens areal. Det samles vanligvis inn minimum 4 replikater per stasjon. Sylinderprøvene blir oppbevart vertikalt inntil den blir forbehandlet før analyse.

«Day» grabben er laget av galvanisert stål og er montert på stativ for stabil prøvetaking. Lukking av grabben skjer ved hjelp av forspente fjærer. Det er ingen inspeksjonsluker på denne grabben, og prøvematerialet må tas ut som bulk prøve på benk for videre behandling. Normalt blir prøven overført til egnet beholder inntil den blir forbehandlet før analyse.
