Søknad om graving og deponering av masser i forbindelse med utdyping ved Vennesund ferjekai – Sømna kommune i Nordland fylke

Vennesund fergeleie

Miljøgeologiske undersøkelser av
sjøbunnsediment

DOKUMENTKODE: 10208229-RIGm-RAP-001

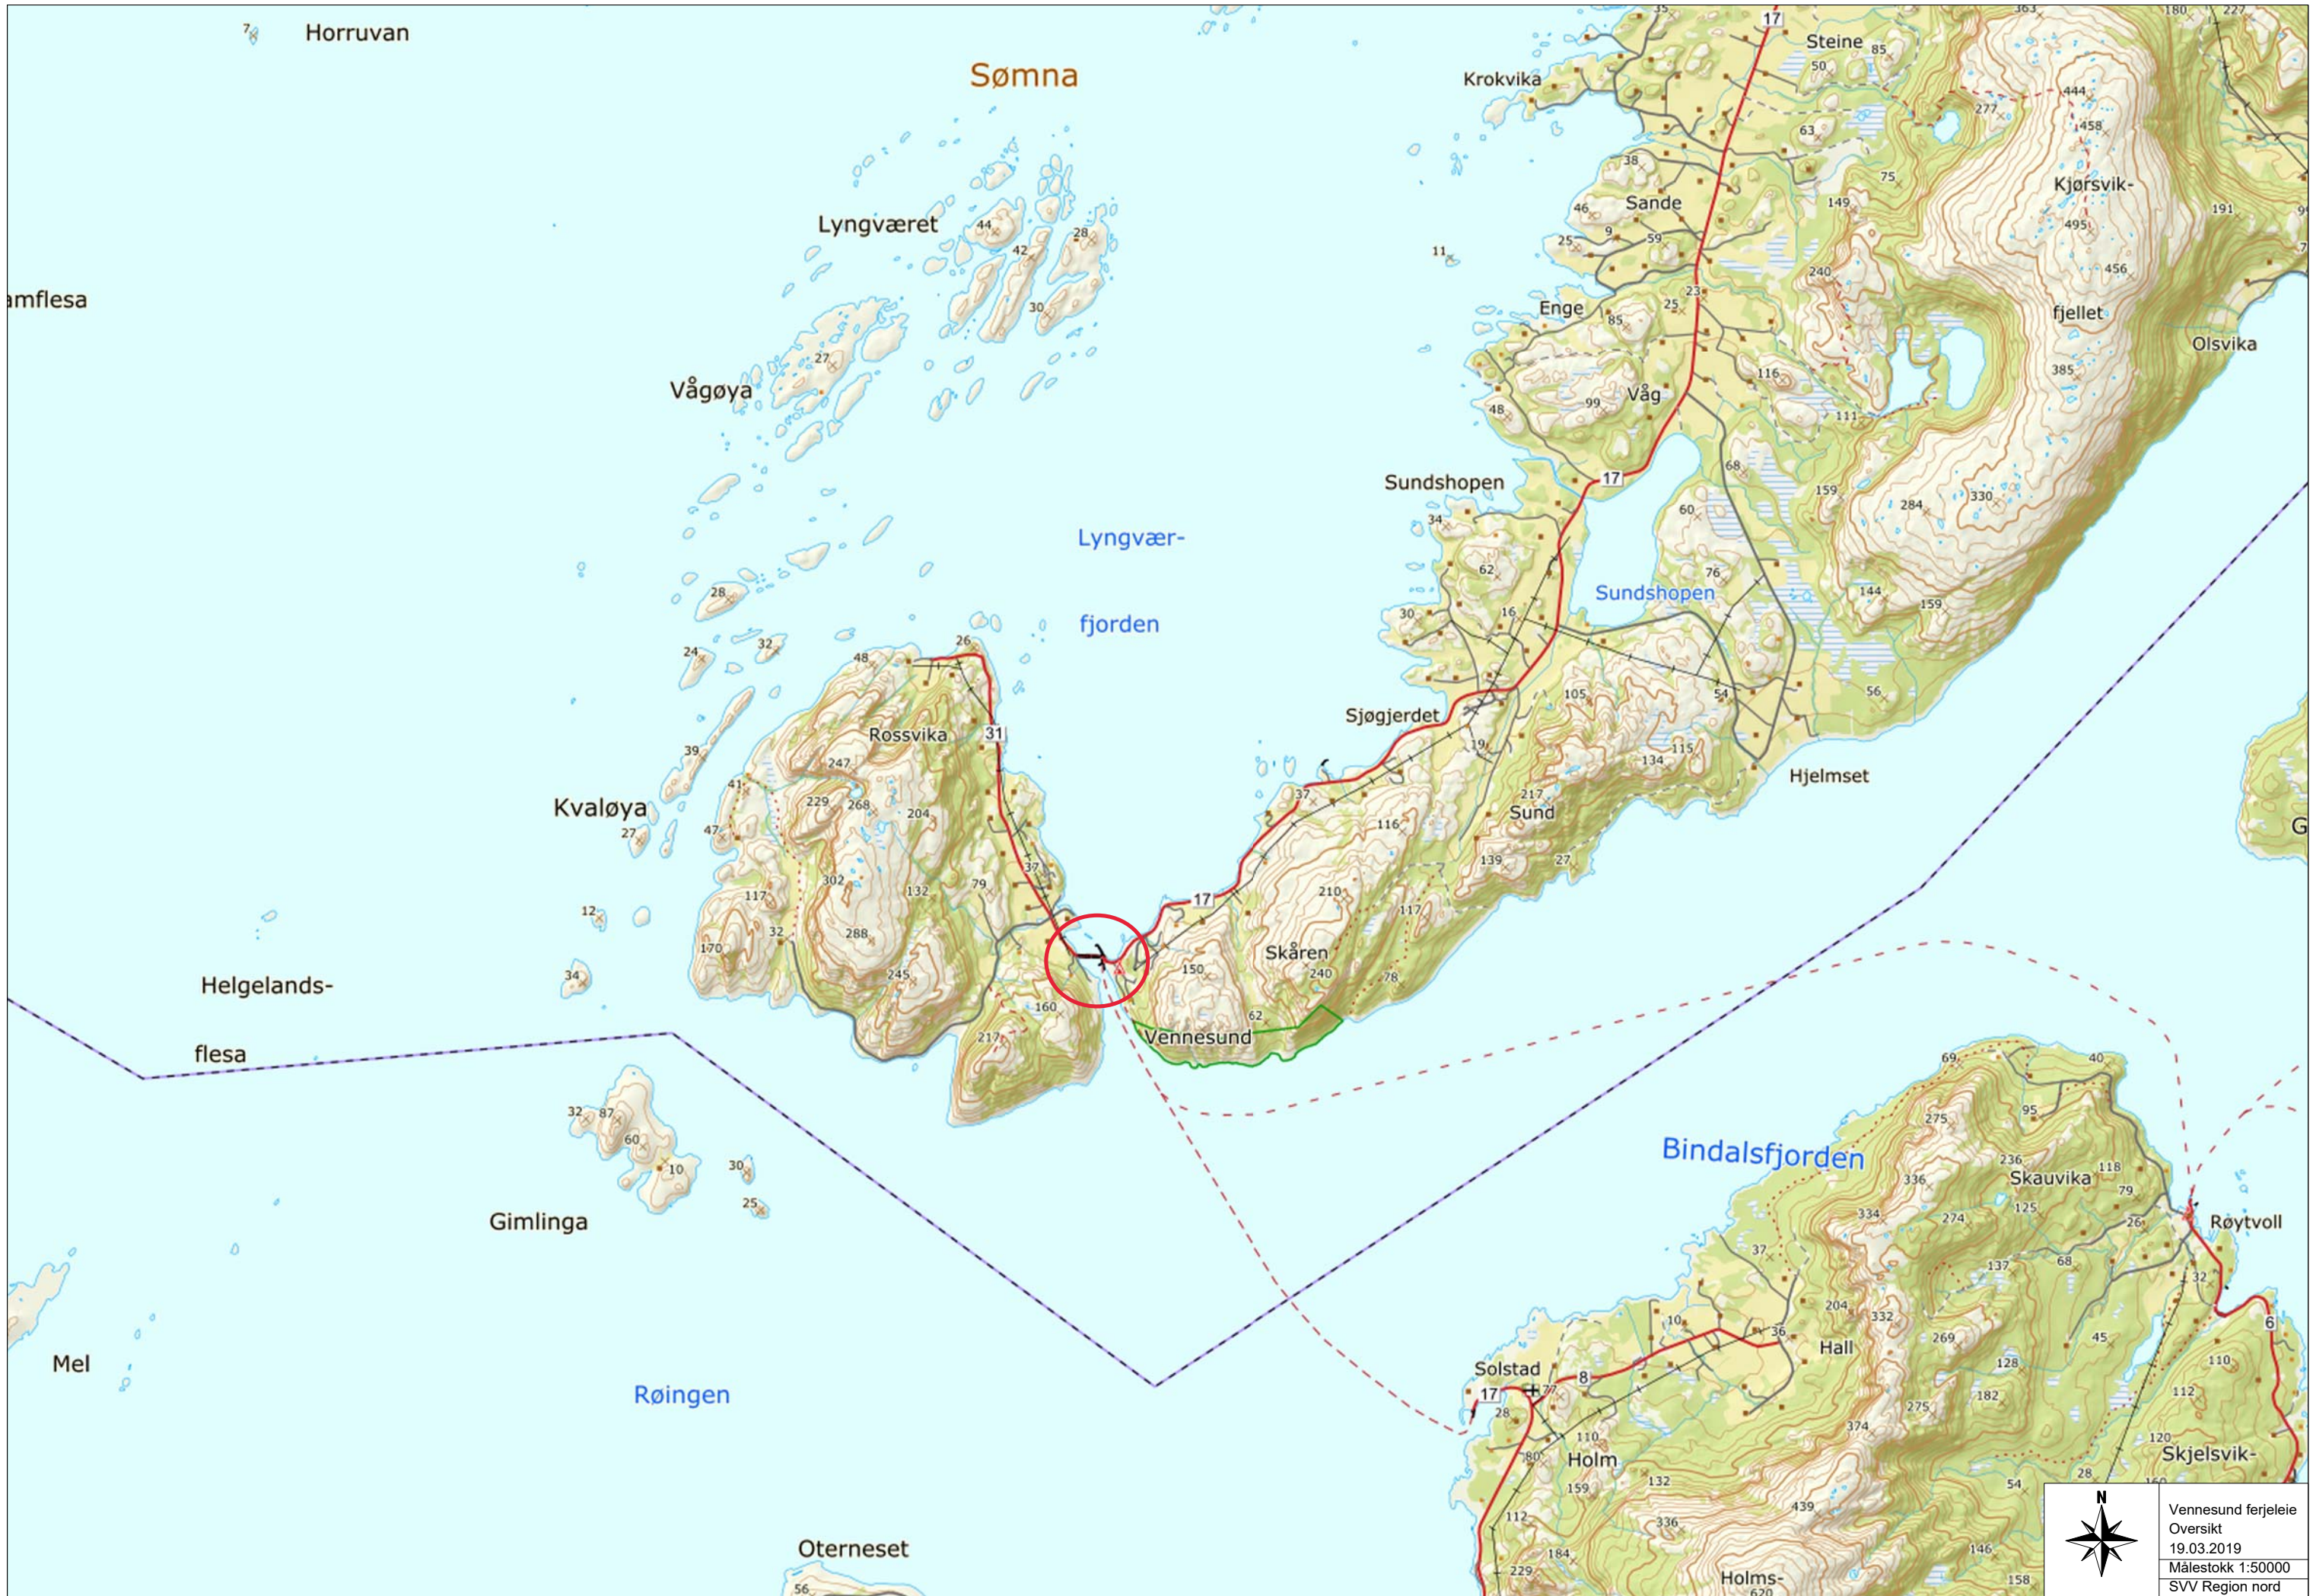
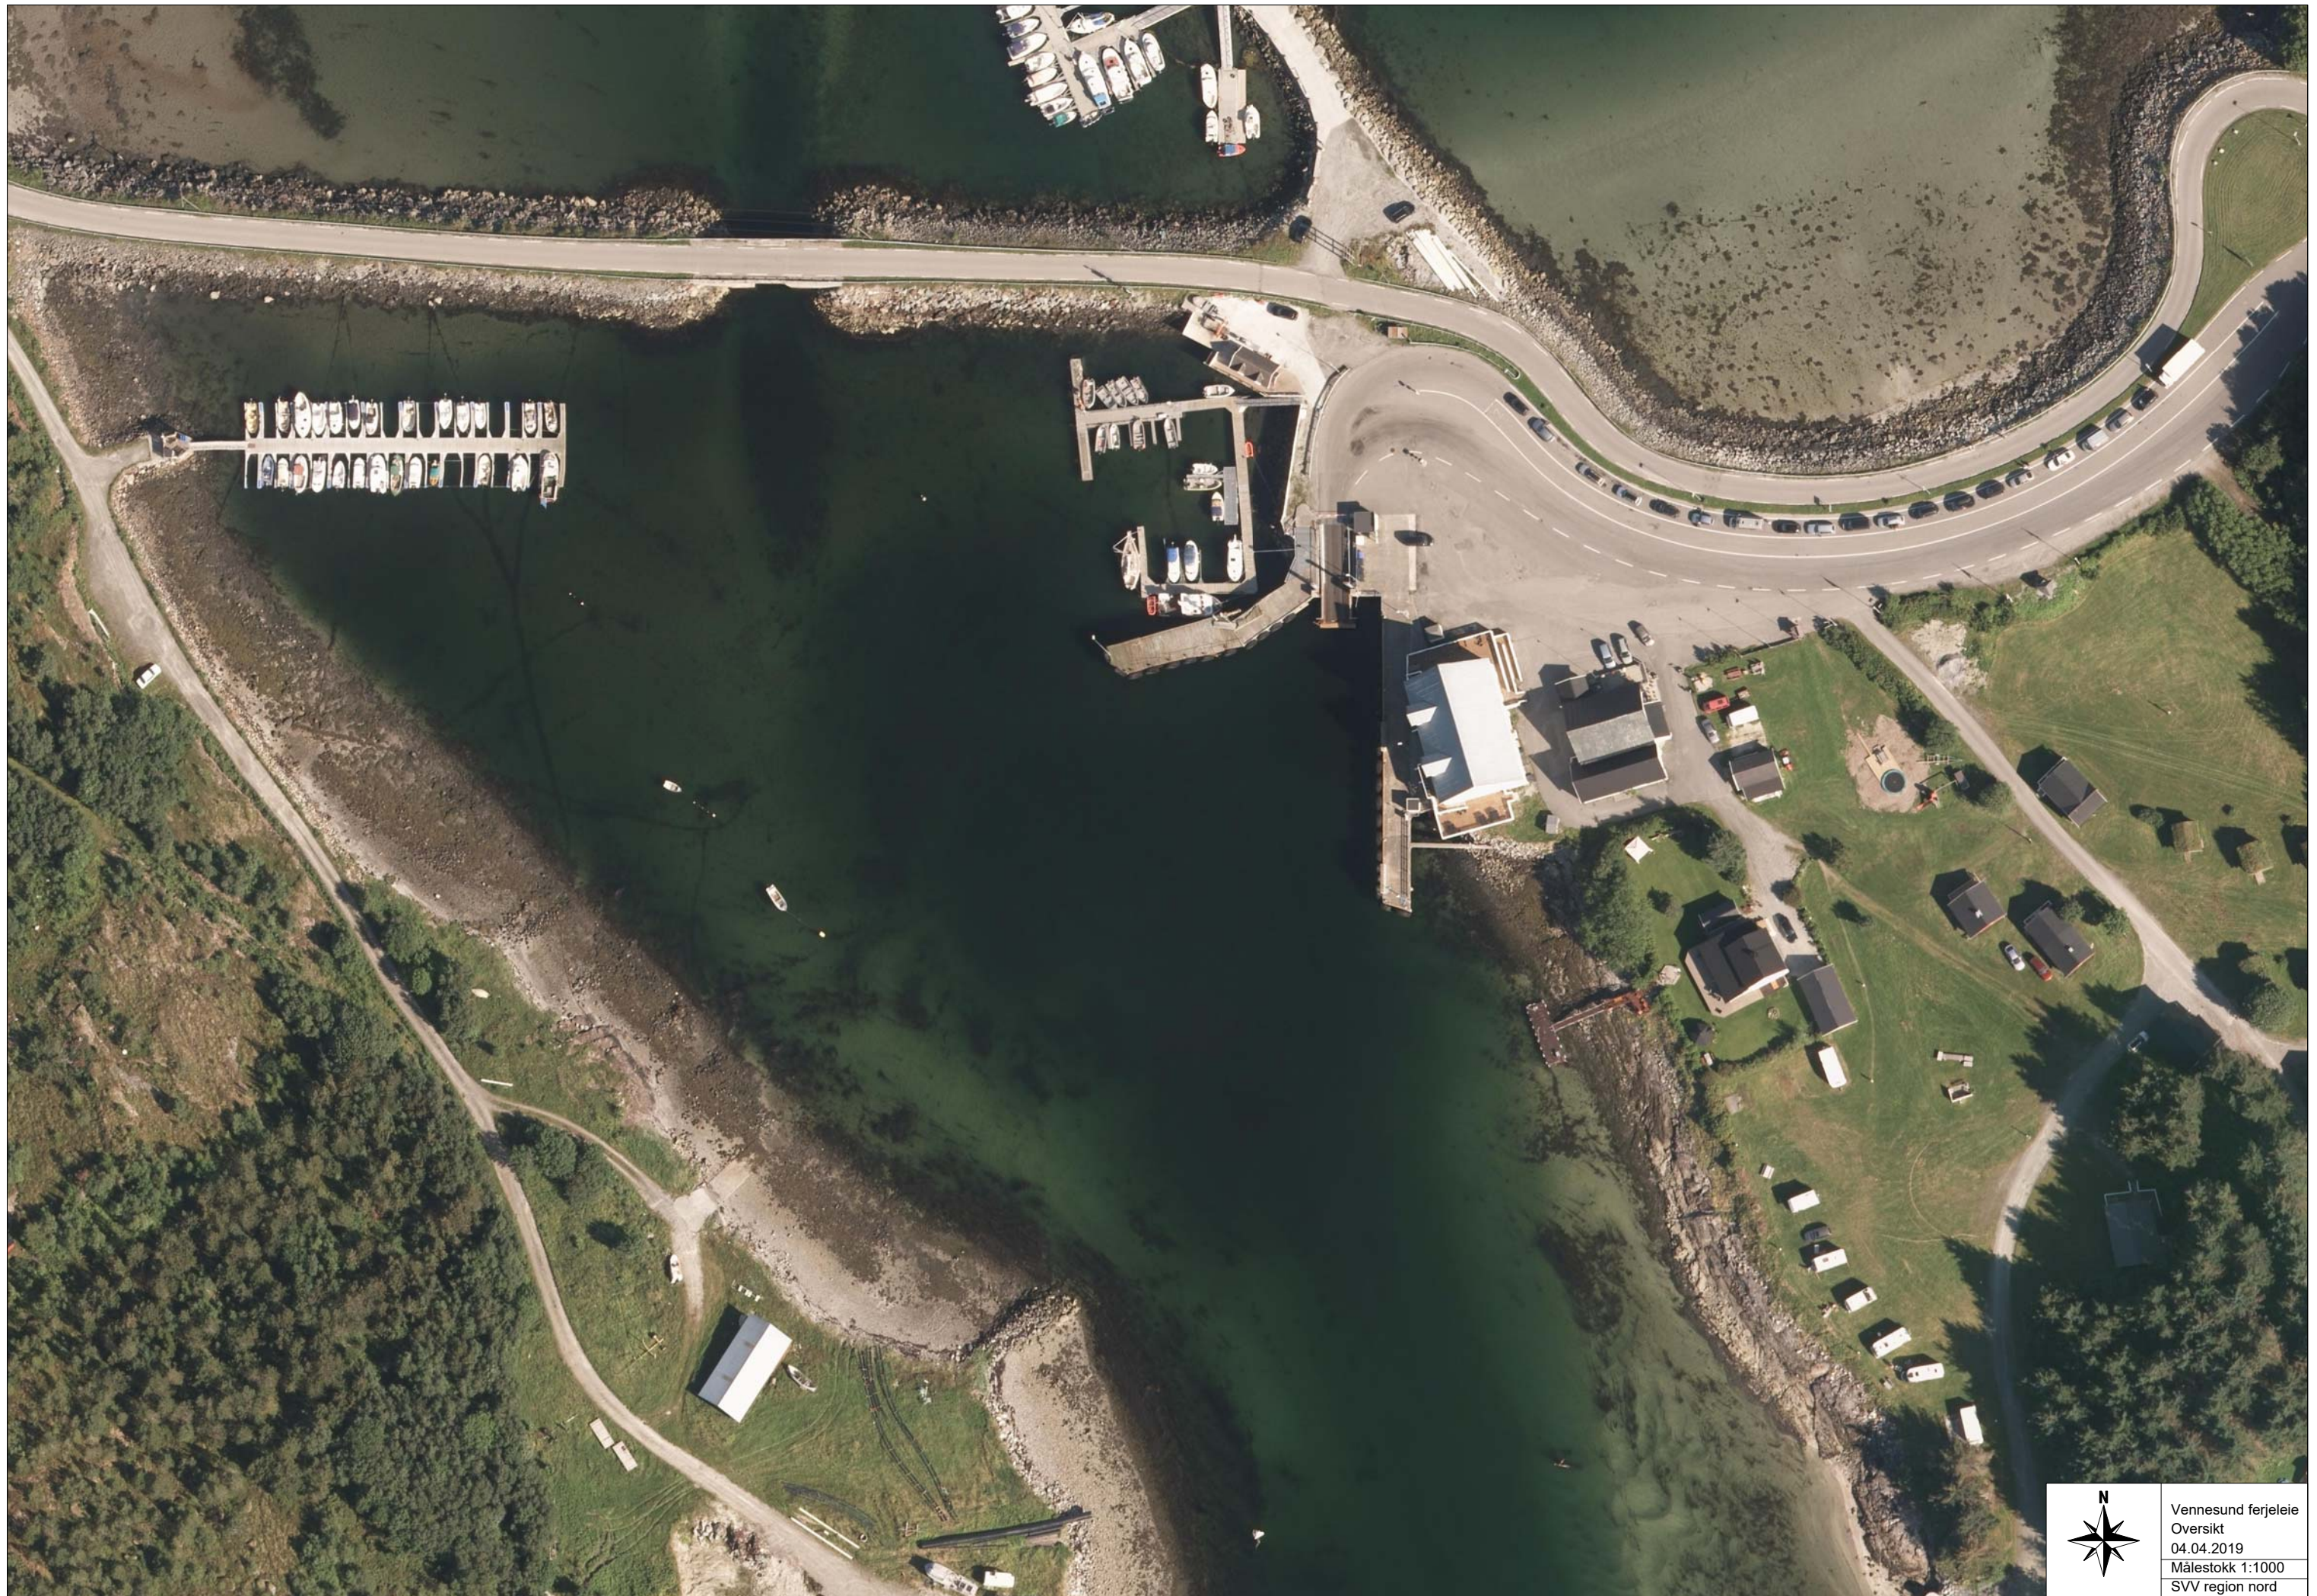
Vennesund ferjeleie
Oversikt
04.04.2019
Målestokk 1:1000
SVV region nord

- Graveområde A, areal 4465 m²
- Deponeringsområde B, areal 9041 m²
- Fergekai
- Koordinatpunkt

Massene søkes deponert på land ved ferjeleiet. Vedlagte tegning B102 viser grave- og deponeringsområdet. Massene som skal fraktes på land må først tas opp i lekter.

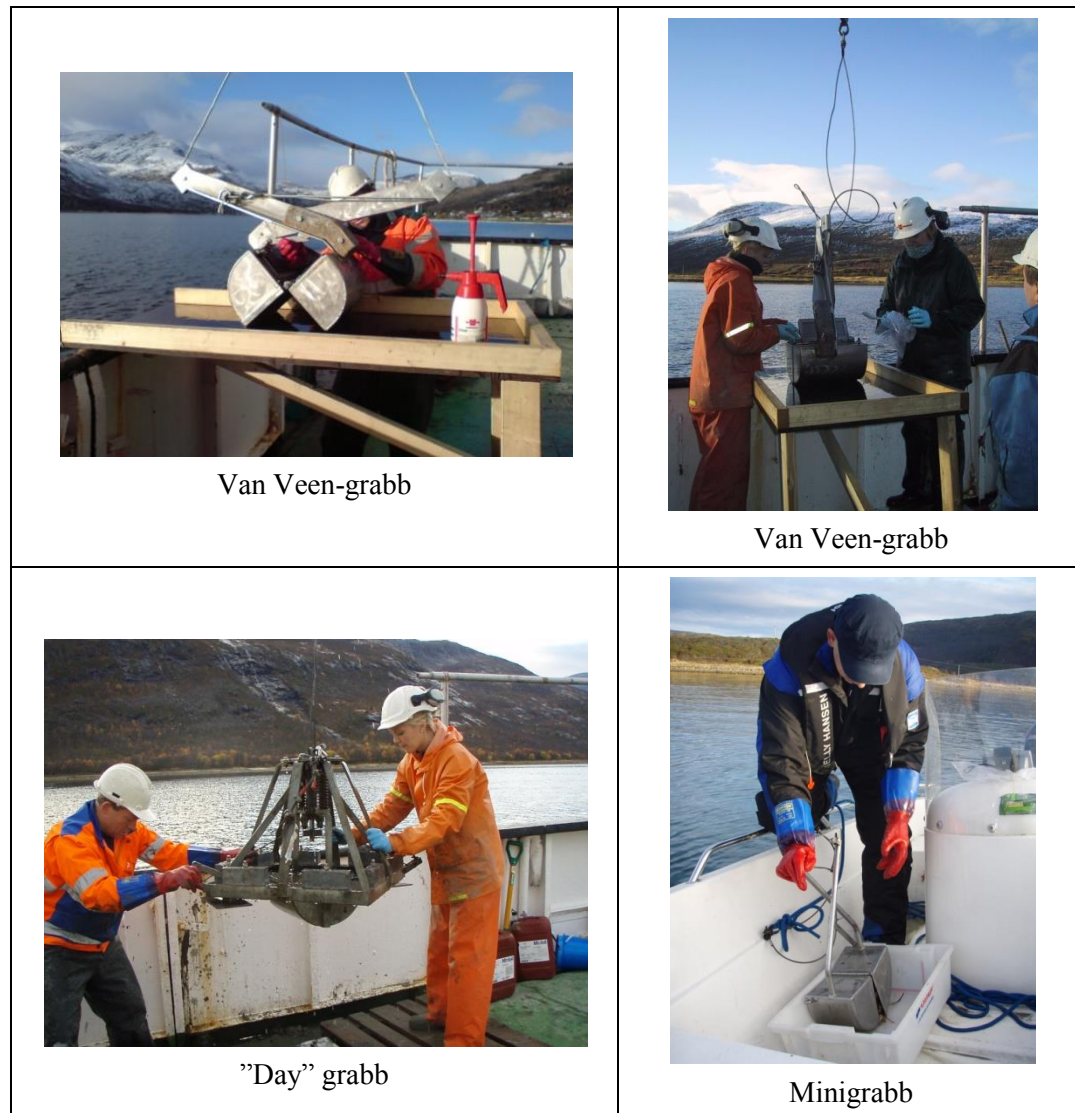
Multiconsult har flere standard van Veen-grabber og minigrabber i tillegg til en større grabb på stativ («day» grabb). Prøveinnsamling kan utføres med en av disse grabbene, avhengig av bunnforhold og tilgjengelighet for prosjektet. Grabbene er vist i figur 2.

Figur 2 Standard van Veen-grabb med «inspeksjonsluker» hvor prøver blir tatt ut, «day» grabb på stativ og håndholdt minigrabb.

Van Veen-grabben er laget av rustfritt stål med åpent areal (prøvetakingsareal) på ca. 1000 cm² (33 cm x 33 cm). Det er to «inspeksjonsluker» på overflaten hvor prøvene blir hentet ut (figur 2). Fra grabbprøven blir det tatt ut 4-6 delprøver med rør av pleksiglass, ø50 mm. Arealet av prøvesylinderen tilsvarer 2 % av grabbprøvens areal. Det samles vanligvis inn minimum 4 replikater per stasjon. Sylinderprøvene blir oppbevart vertikalt inntil den blir forbehandlet før analyse.
