Oslo

Bestum - Miljøgeologisk datarapport og tiltaksplan

Dok.nr.: PF-U-060-RA-0012

Revisjon: 02G

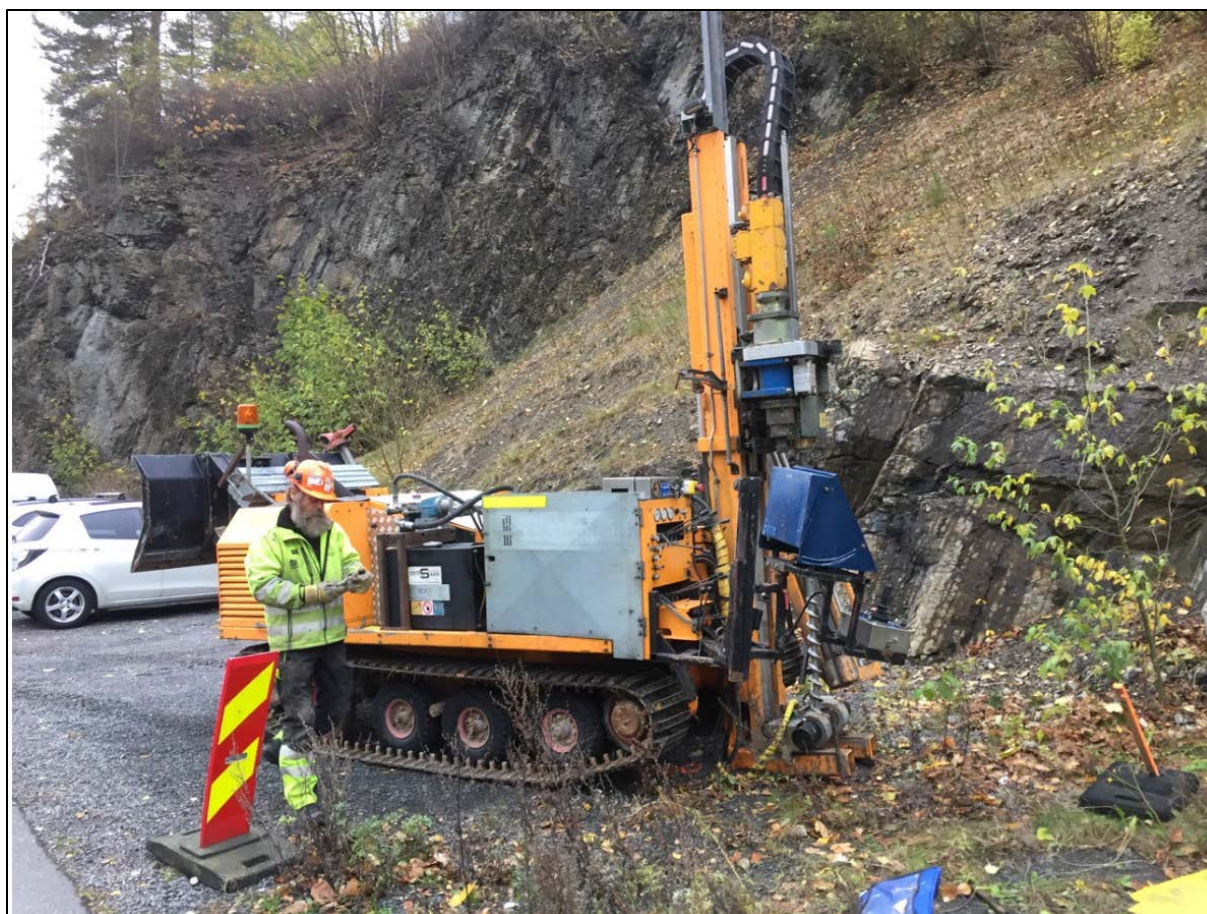
Figur 2 Boreriggen plassert ved borpunkt BES002. Det er fjell i dagen nord og øst i tiltaksområdet.

Den miljøgeologiske grunnundersøkelse ble utført 5. november 2018. Jordprøver ble tatt ut ved naverboring med borerigg fra PGF. Miljøgeolog i felt var Therese Loe fra PGF. Det var overskyet og ca. 5 grader. Figur 2 viser boreriggen ved prøvepunkt BES002.

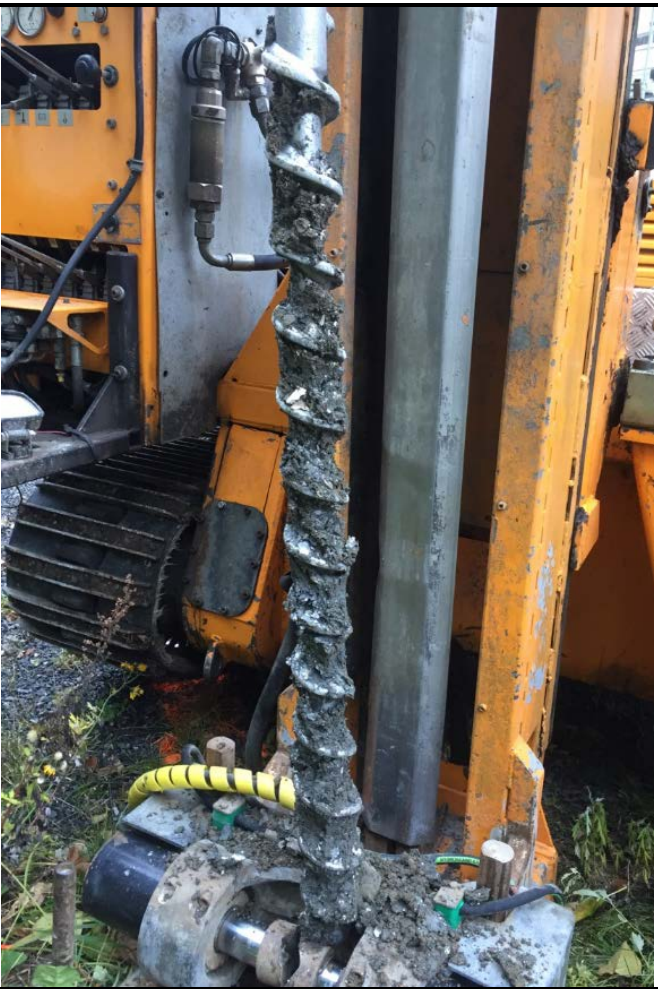
Prøvepunkt: BES001			
Posisjon på eiendom: Nord på undersøkelsesområdet			
Dybde (m)	Prøve	Beskrivelse	Bilde: 2-3 meter
0,0-1,0	BES001-1	Fyllmasser av grus og sand.

skjell fra dybde ca. 1,8 meter i prøvepunkt BES001. Det er usikkert om denne leira er naturlig avsatt eller om det er fyllmasser grunnet mye fyllmasser på skovel etter optrekk.

1,0-2,0	BES001-2	Fyllmasser av grus og sand, men noe marin leire og skjell nedover.	
2,0-3,0	BES001-3	Marin leire med skjell, mulig fyllmasse. Mye overliggende fyllmasser på skovel.	
Stopp ved ca. 3 m i mulig naturlig marin leire grunnet skovel som bøyer seg langs skrånende fjell.

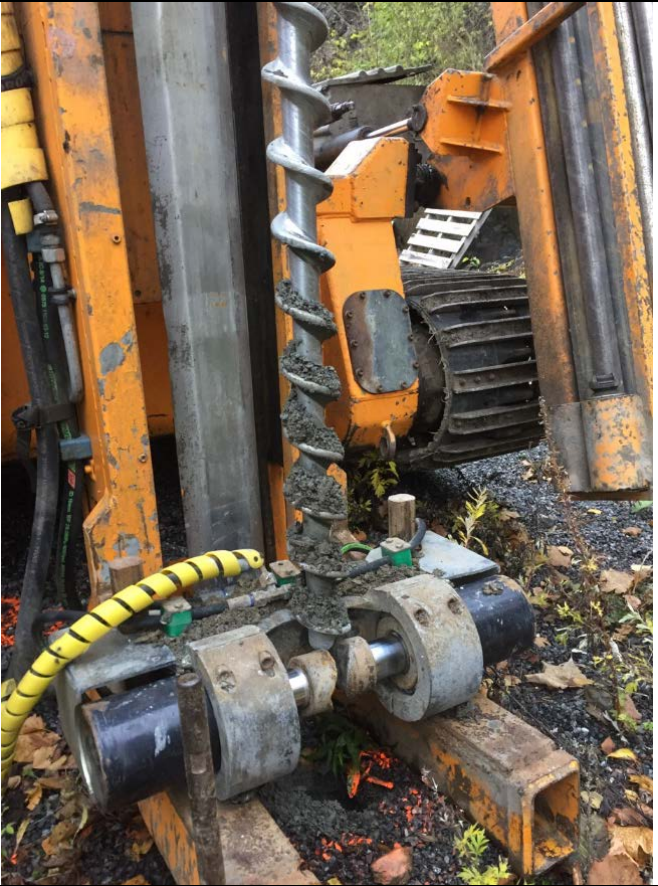
Prøvepunkt: BES002			
Posisjon på eiendom: Sør på undersøkelsesområdet			
Dybde (m)	Prøve	Beskrivelse	Bilde: 0,0-0,4 meter
0,0-0,4	BES002-1	Fyllmasser av sand og grus.

Stopp ved ca. 0,4 m mot stor stein/fjell
