Erfaringer fra prosjekter 2013 til 2019

Ved Pål Martin Eid, Statens naturoppsyn

Restaurering av natur er en modningsprosess

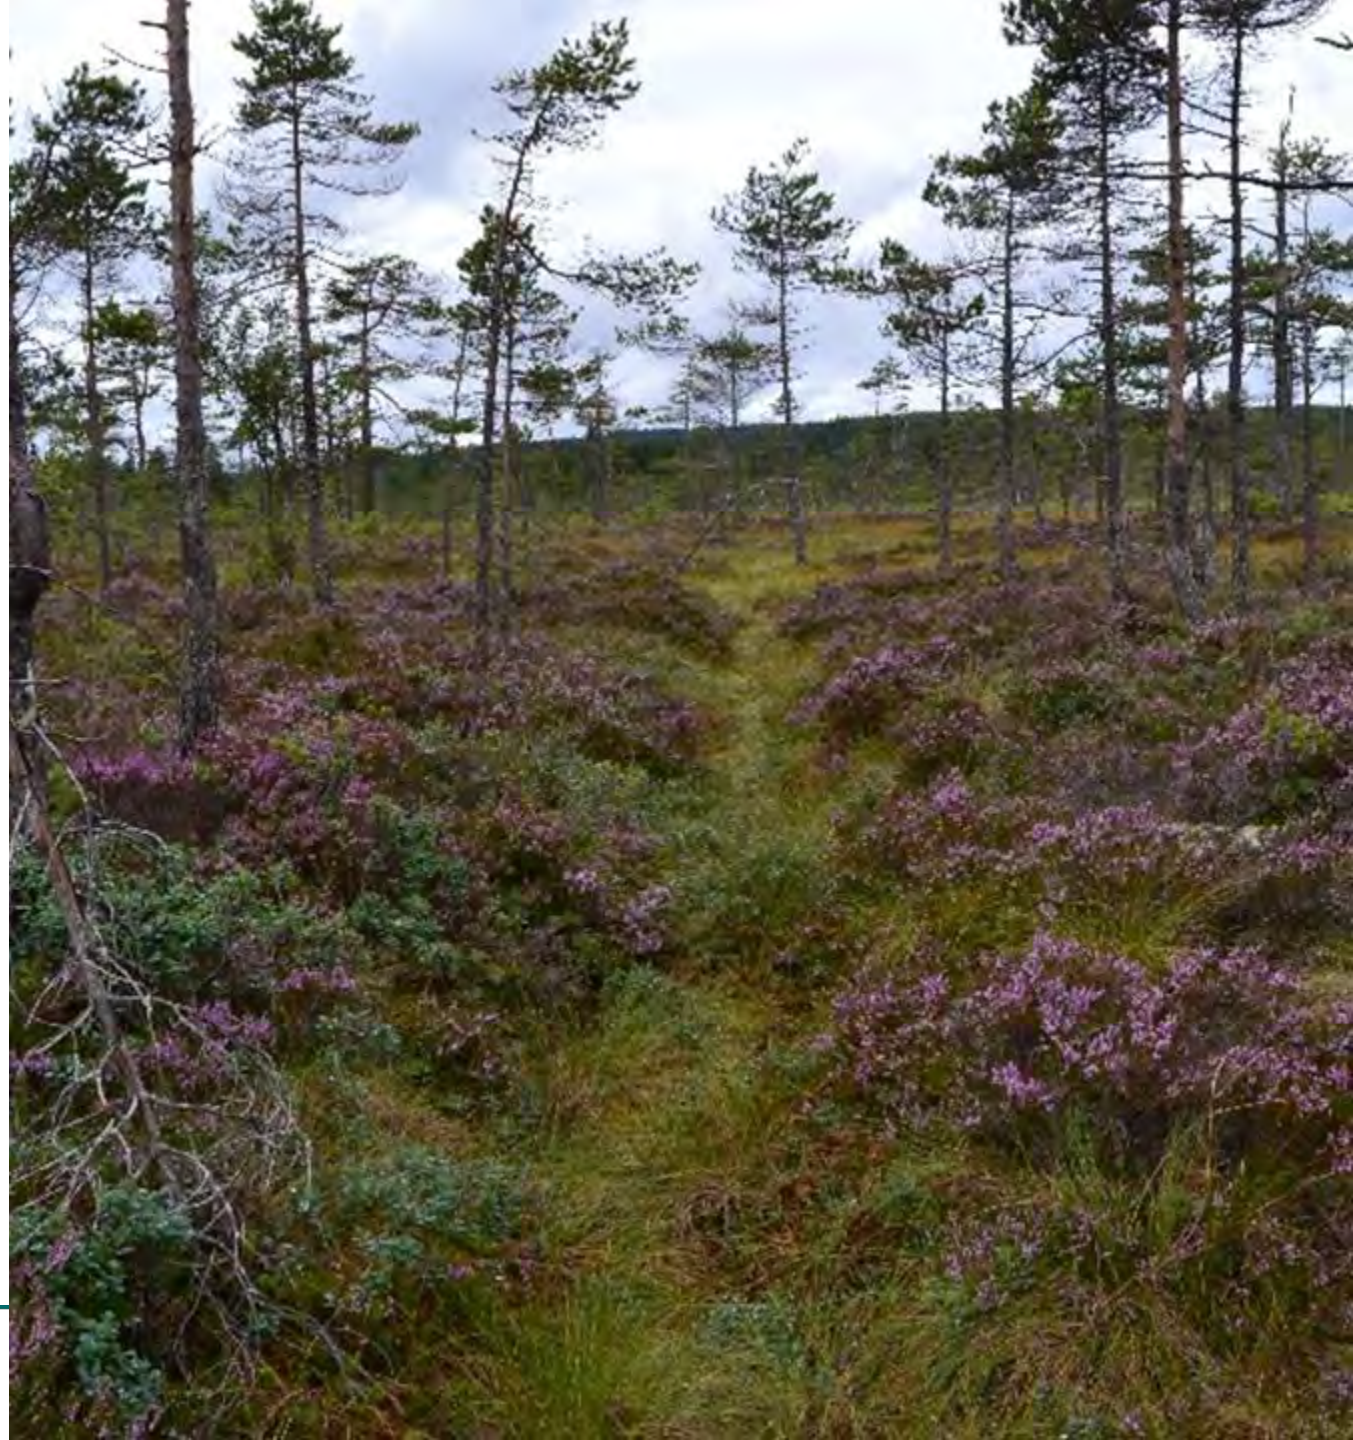
Gammel, gjengrodd grøft?

- Endret vegetasjon
- Senkning av grunnvannsspeilet og nedbryting av torvlaget
- Ikke dannelse av ny torv før dreneringseffekten opphører

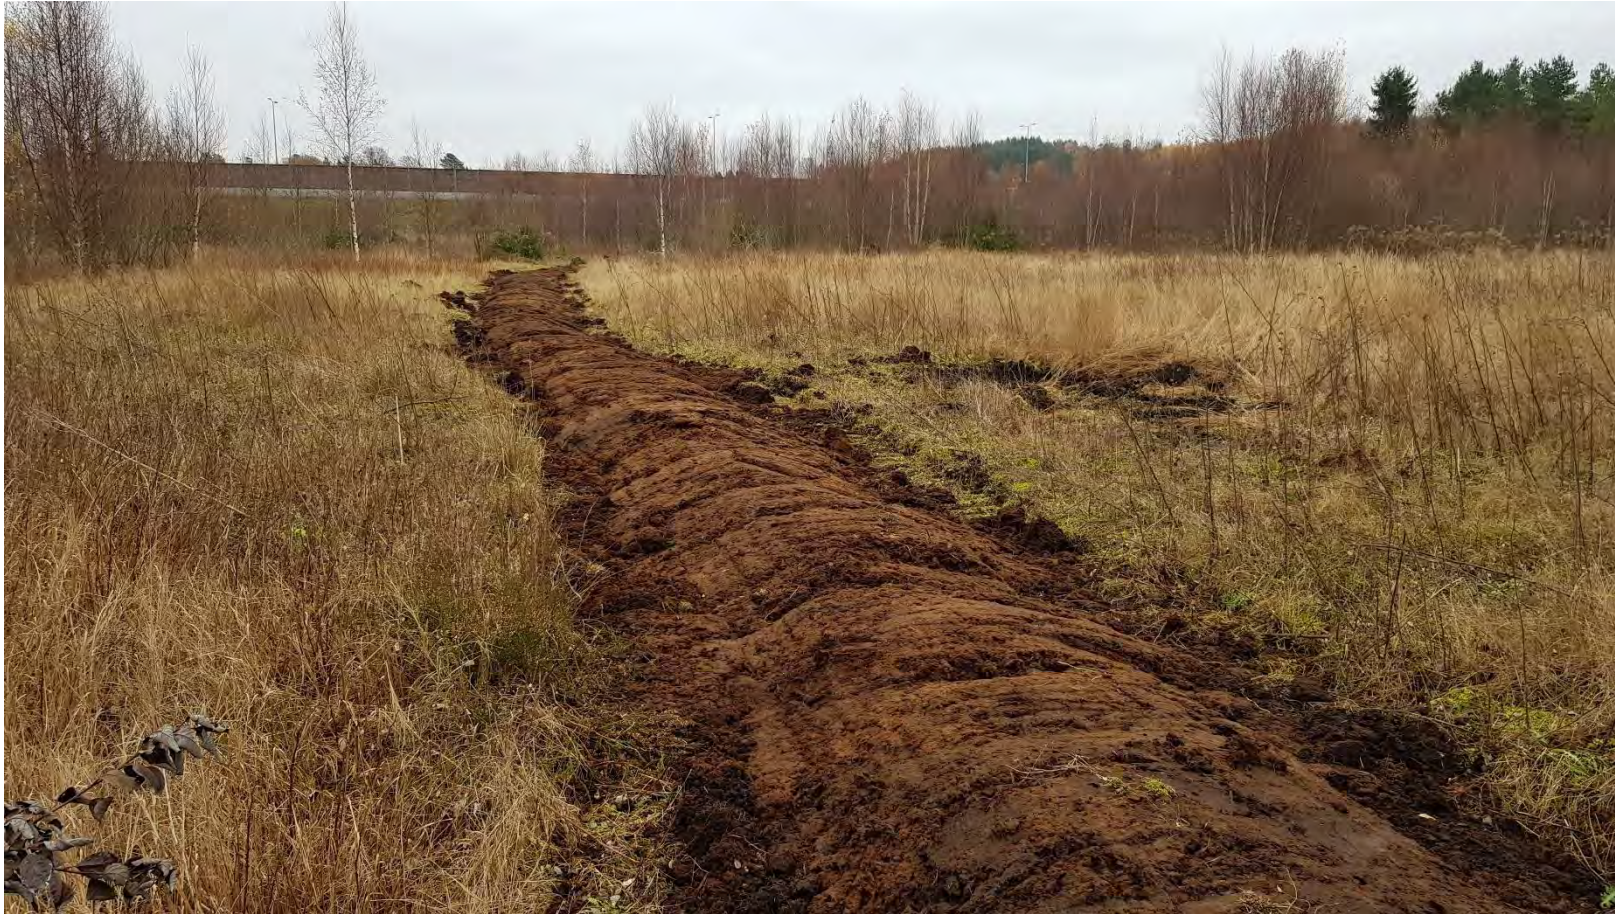
Bonding – lange strukturer på tvers og på langs..

- Bonding - torvbånd
- Reprofilering - utglatting
- Heving av vannspeil i tjern og innsjøer
- Torvtak - ikke lett nei
- Planleggingsfasen - tid til å fundere, men ikke alt for detaljert

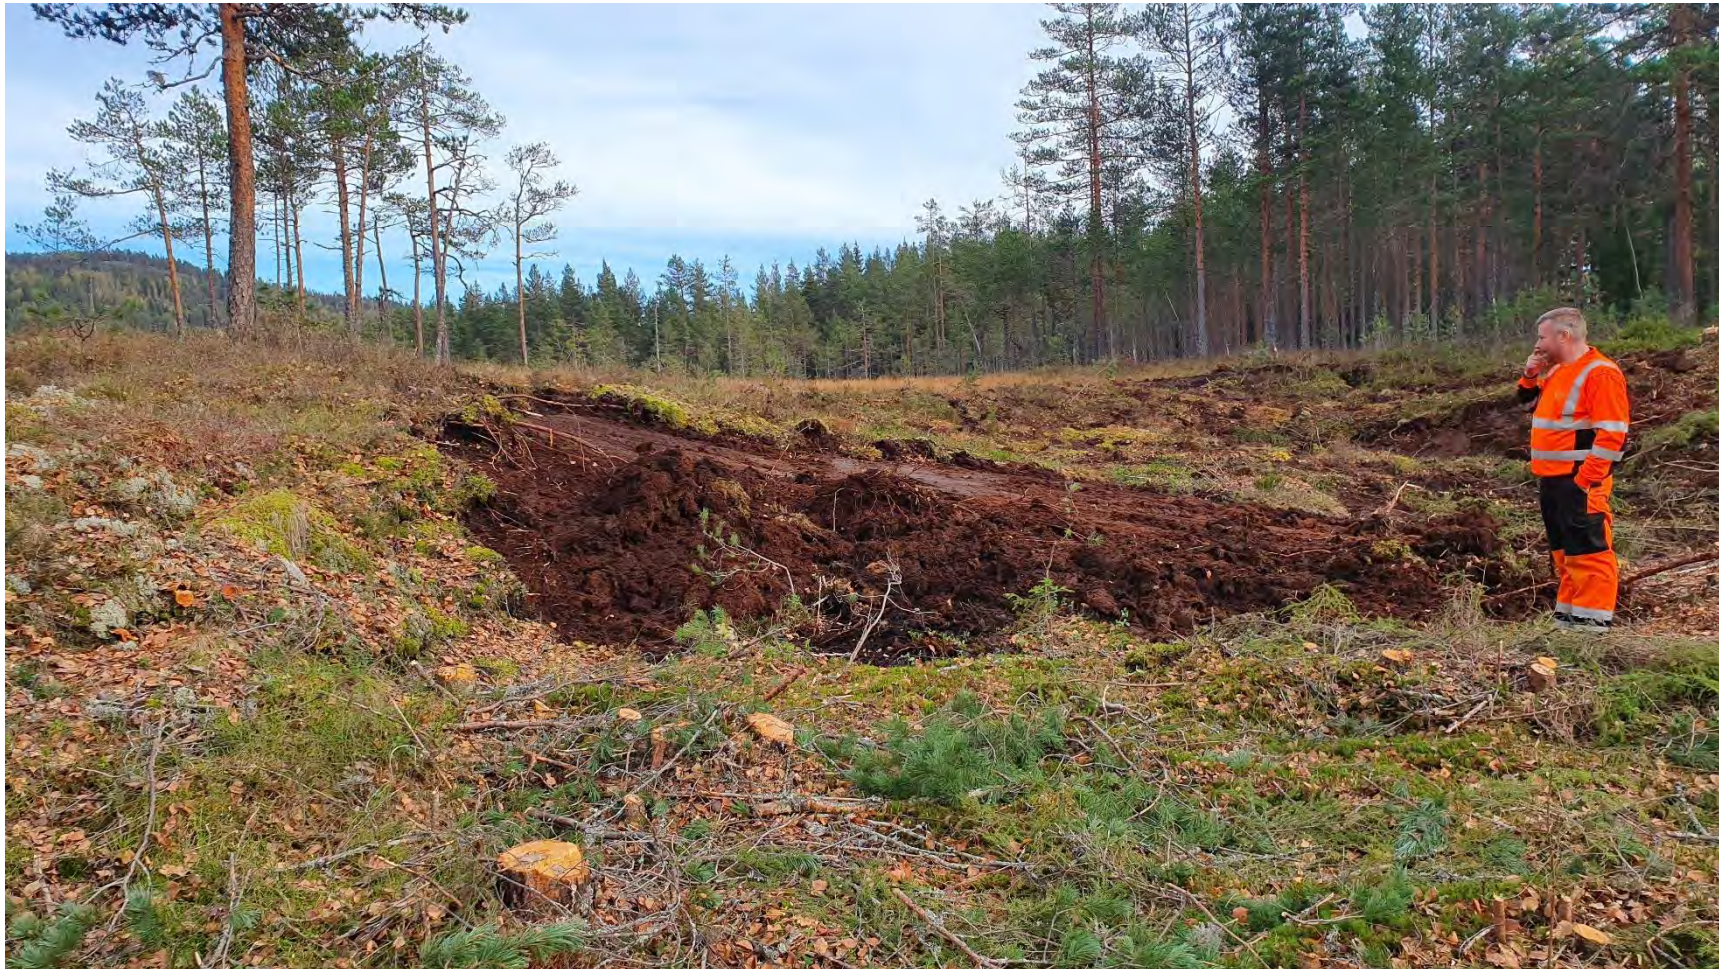
Reprofilering - ved høye bratte kanter, for å stanse utglidning og heve vannstanden bakenfor

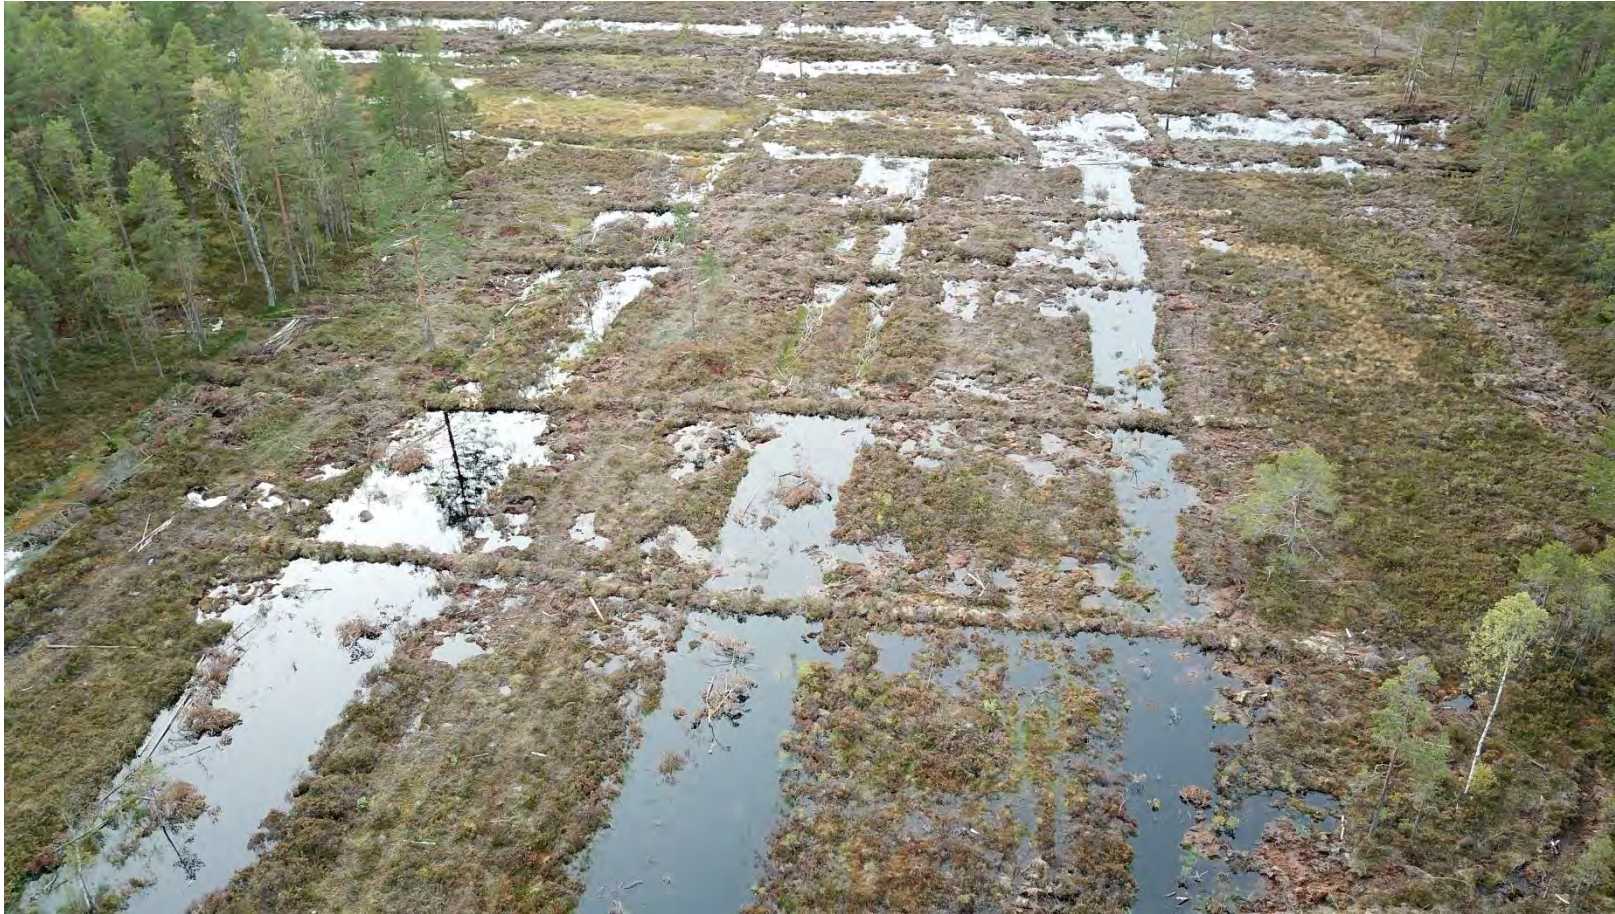
Torvtak – krevende strukturer å arbeide med. (Alle triks må brukes)

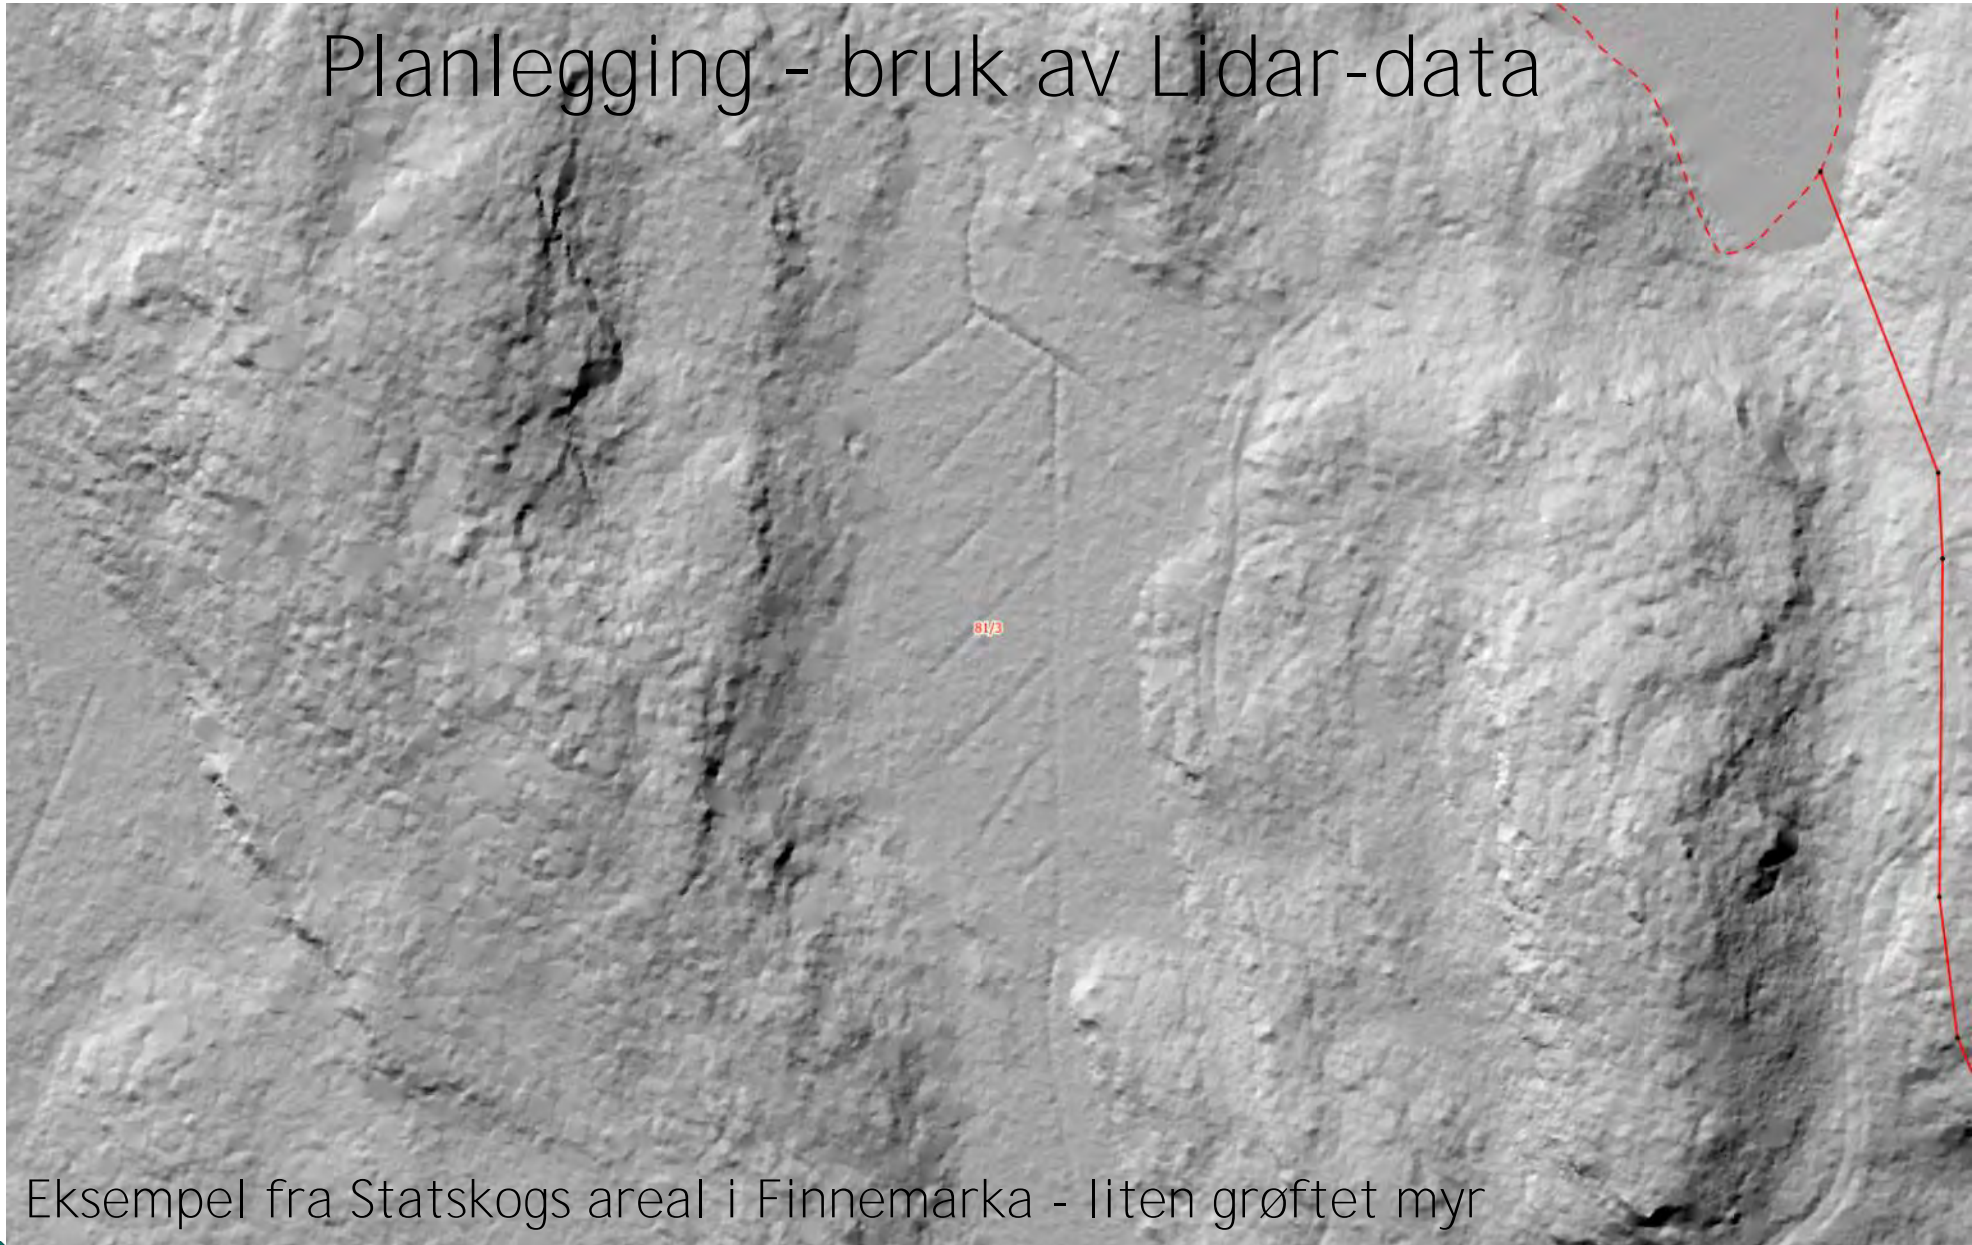
Planlegging - bruk av Lidar-data

Eksempel fra Statskogs areal i Finnemarka - liten grøftet myr

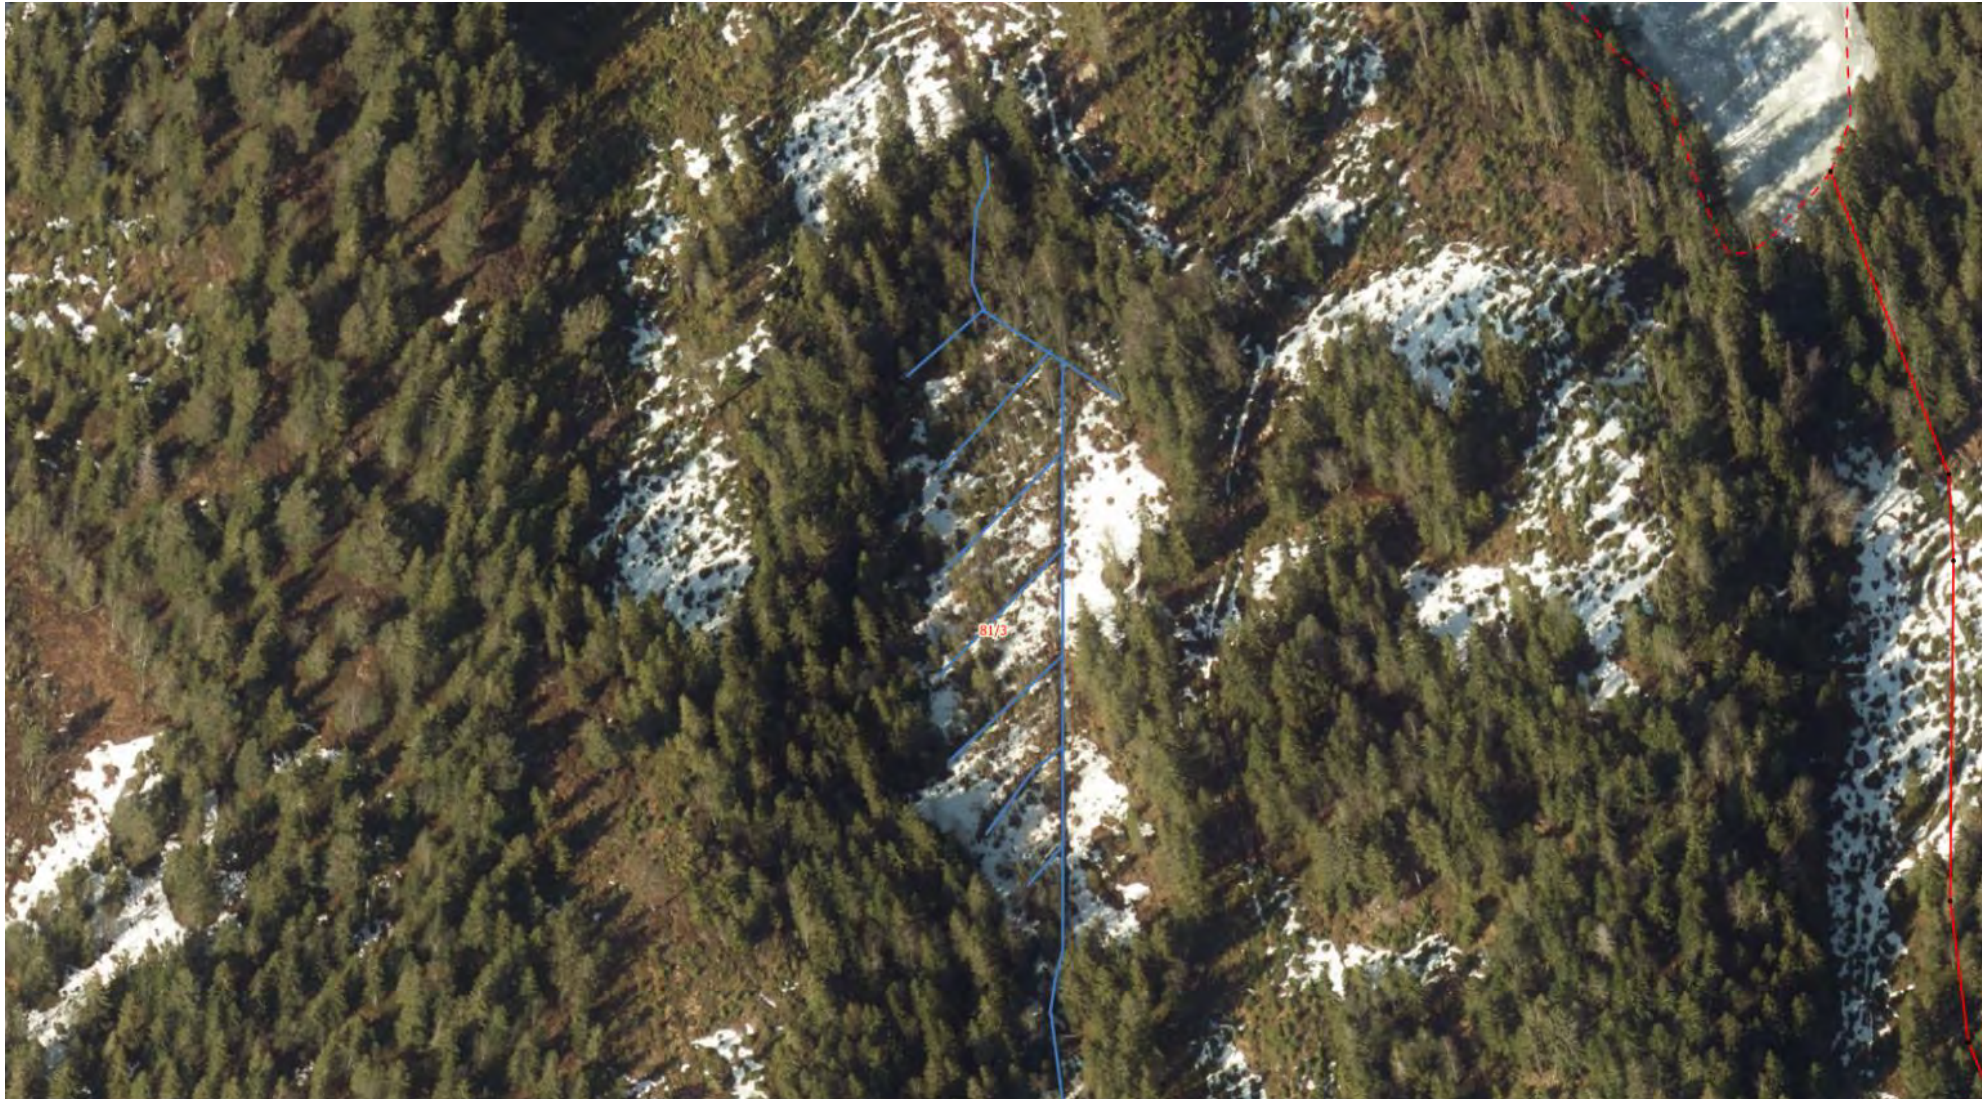
Samme myr som foregående - ortofoto. Stort sett åpen myr, men med vegetasjonsendringer

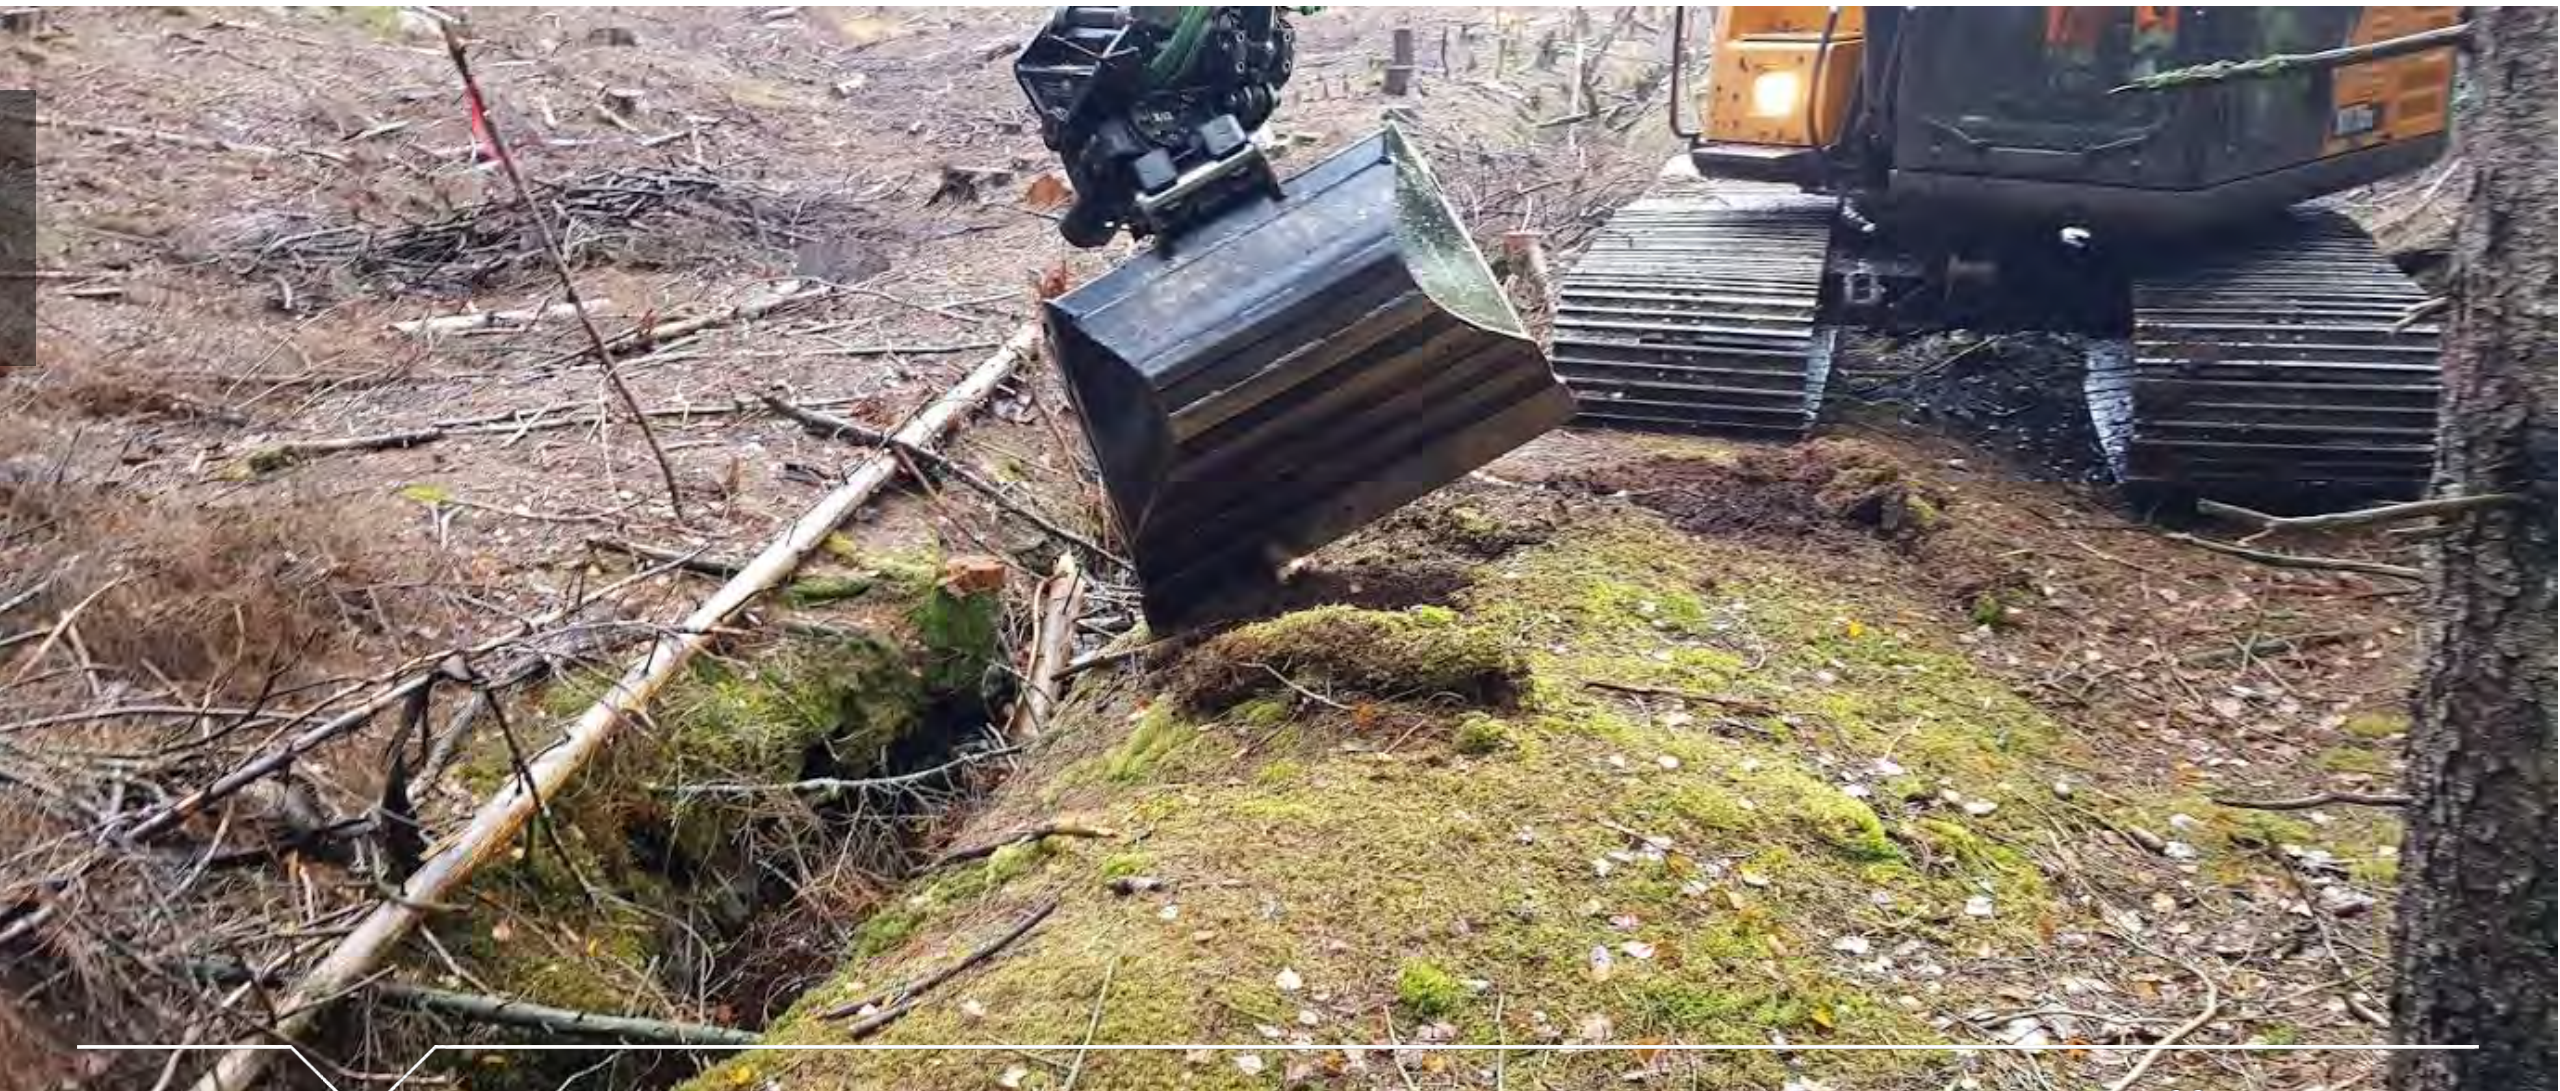
Oppstart tetting av grøfter november 2018

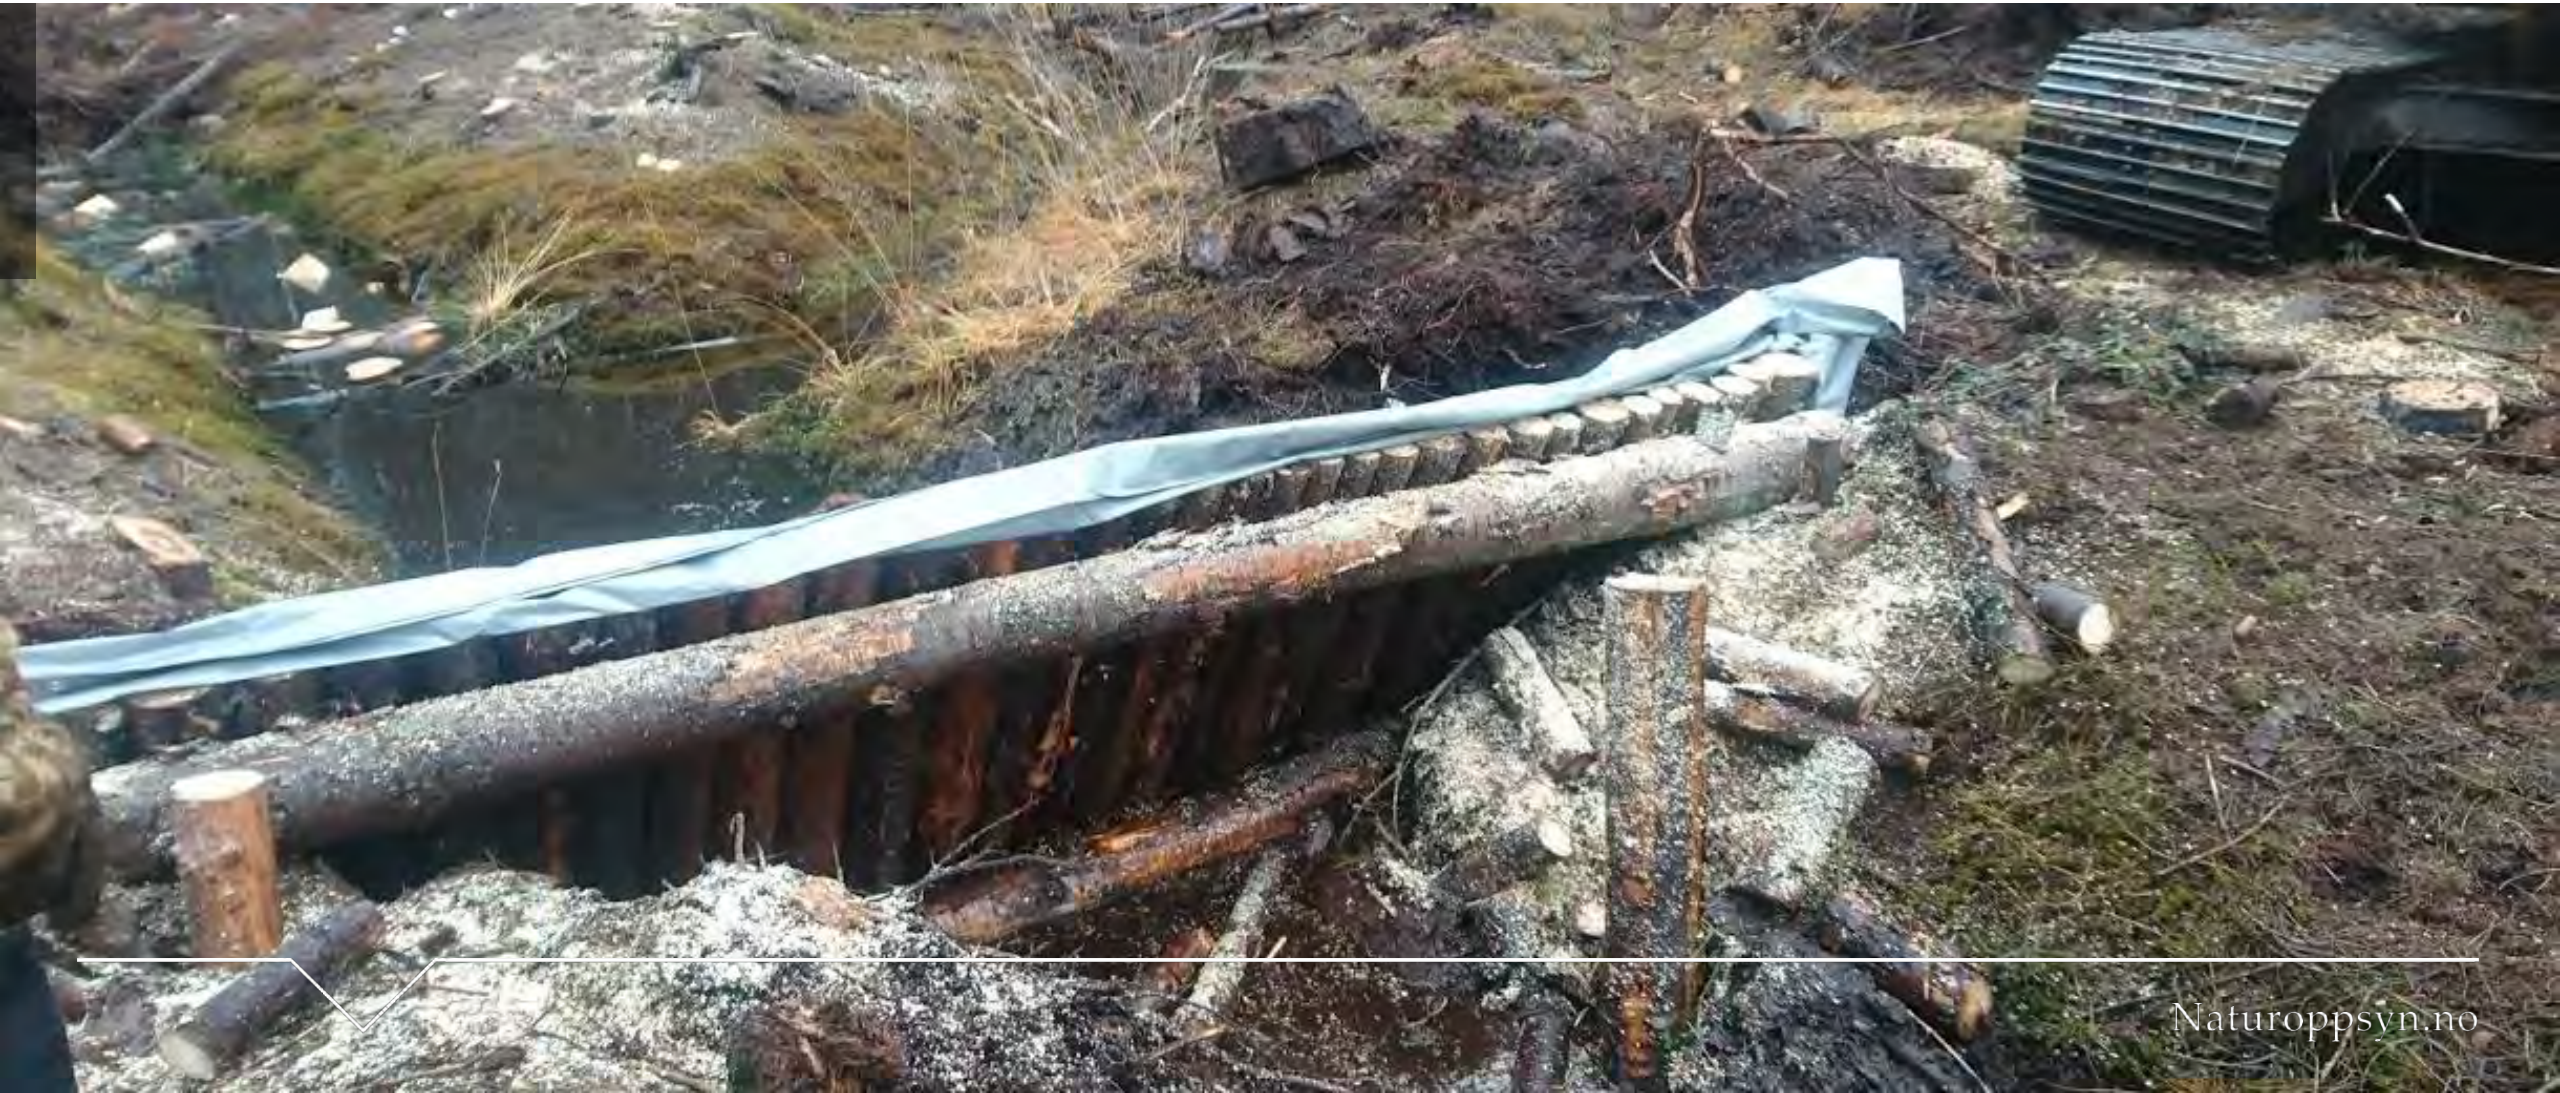
Bygging av forsterkede demninger
