SØKNAD OM MUDRING, DUMPING OG UTFYLLING I SJØ OG VASSDRAG

Namn Alsaker Brygge AS
 Adresse Flakkavågsvegen 12
 Telefon 992 10 109
 e-post kristian.rasberg@fjordbruk.no
 Hovudeining Alsaker Fjordbruk AS 979494009
 (org.nr.) Alsaker Brygge AS 967969818
 Undereining
 (org.nr.)

DOKUMENTKODE: 10224736-RIG-RAP-002

**I samband med utfylling i sjø ved
industriområde Los utanfor Elsåkervågen**

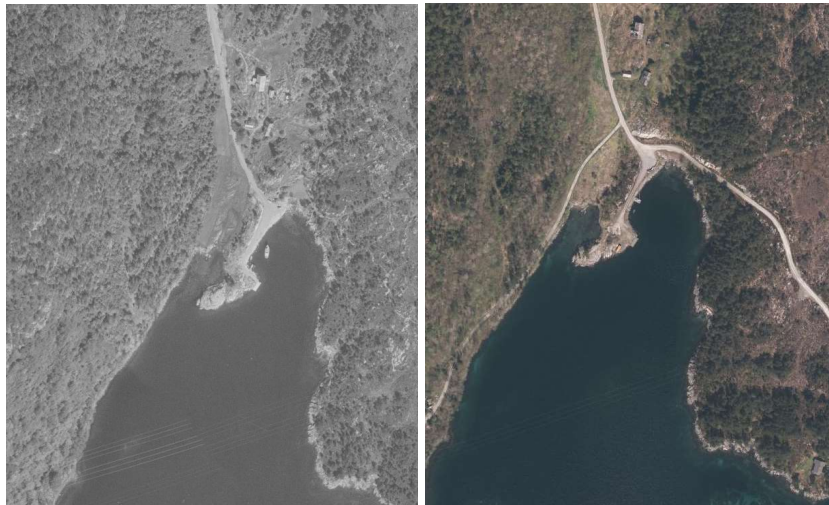
Figur 1-2: Historiske bilder over Sørå Espevika fra 1968 vs. 2016 [5]

Historiske kart viser at området har hatt utviklingen fra 60-tallet og frem til i dag. På land i Sørå Espevika er det utarbeidet noen nye veier og kaifronter, men ingen historiske bilder tyder på utfylling i sjø. Ved Elsåkeråvågen har det siden 60-tallet blitt etablert et lagerbygg, ny vei og kaifront, og ut ifra flyfoto kan det se ut som det er etablert en sjøfylling for nordlig del av kaiområdet. Ved Onarheimsvegen har det blitt utbygd en del de siste 50 årene, som har resultert i terreng inngrep og utfylling. Noe dyrket mark står fremdeles urørt. I Sørrevika har det blitt etablert en sjøfylling og kaifront.

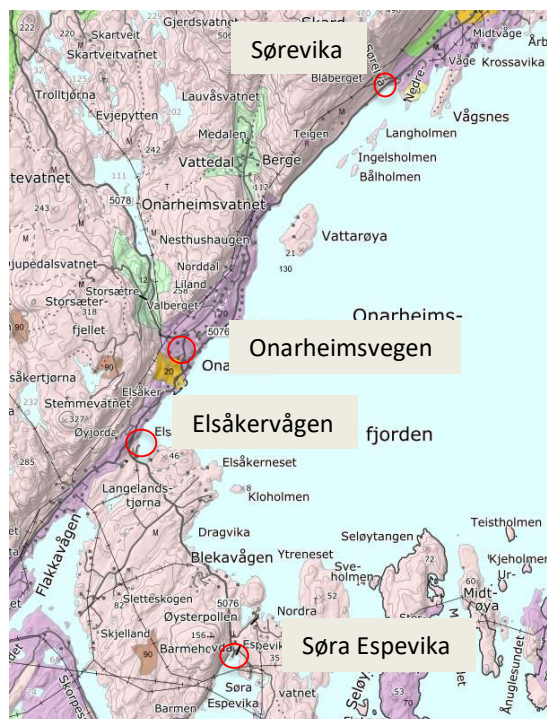
Figur 3-1: Kwartærgeologisk kart over området [7]

Kartet virker ut ifra utføre grunnundersøkelser å være i overensstemmelse med hva som er funnet ved sonderingene ved Onarheimsvegen, Elsåkvågen og Søråvika, og hva som kunne forventes med tanke på plassering og flyfoto. For Sørå Espevika er det registrert mer bløte løsmasser og høyere løsmassemekthet i sjøgrunnen enn hva NGU løsmassekart tilsier.

Det kvartærgeologiske kartgrunnlaget gir en visuell oversikt over landskapsformende prosesser over tid, samt løsmassenes overordnede fordeling. Utgangspunktet for disse oversiktskartene er i all hovedsak visuell overflatekartlegging, og kun i begrenset omfang fysiske undersøkelser. Kartene gir ingen informasjon om løsmassefordeling i dybden og kun begrenset informasjon om løsmassemekthet. For mer informasjon om kvartærgeologiske kart og anvendelse/kvalitet vises til www.ngu.no.

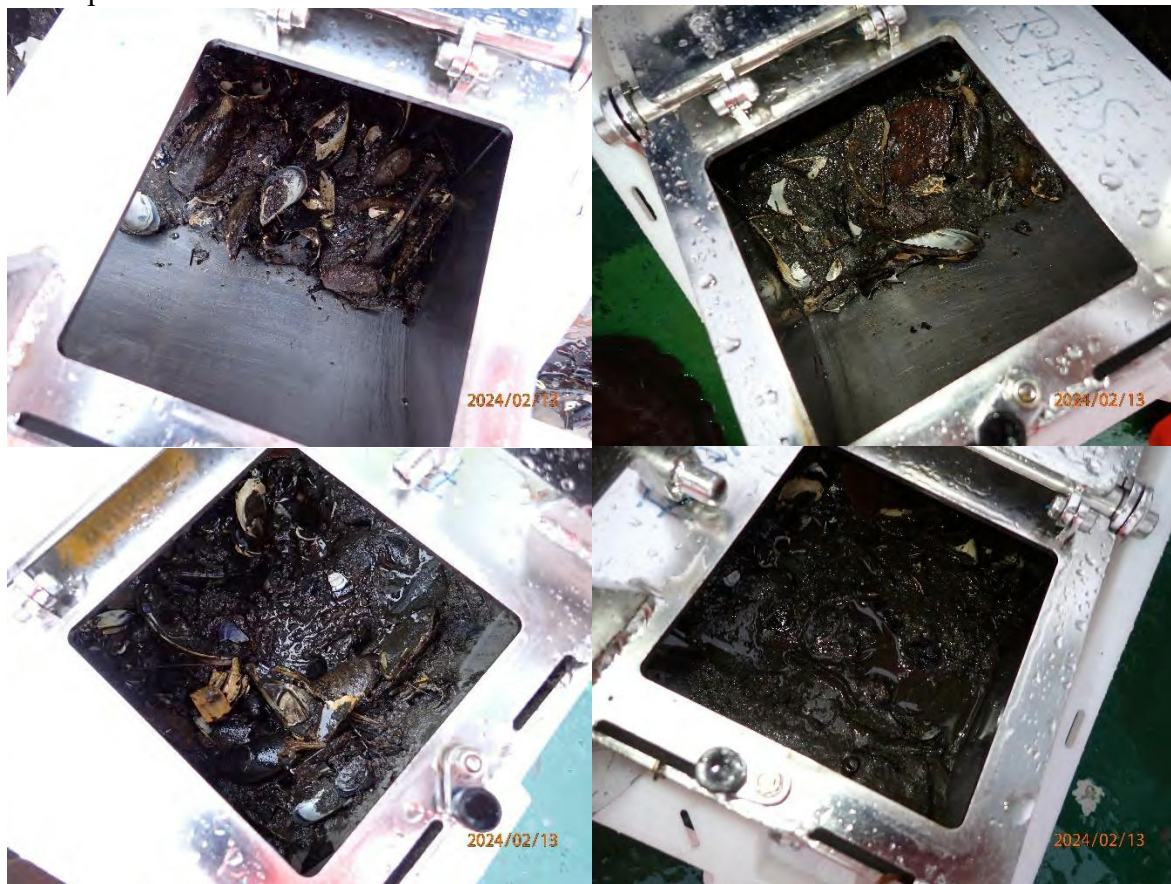
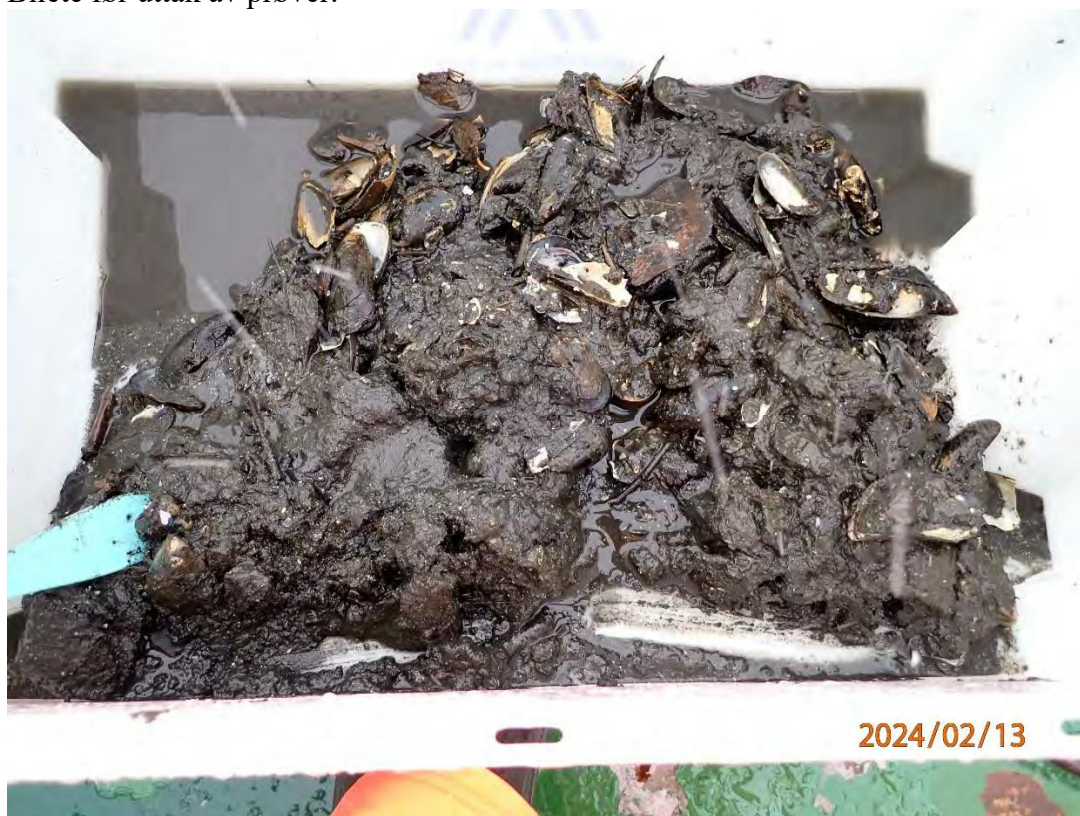
Prøvestasjon 1: Silt, sand og grus med kvist og blåskjel frå molo.
Luktfri prøve med fast konsistens.

Bilete før uttak av prøver.

Bilete etter uttak av prøver.

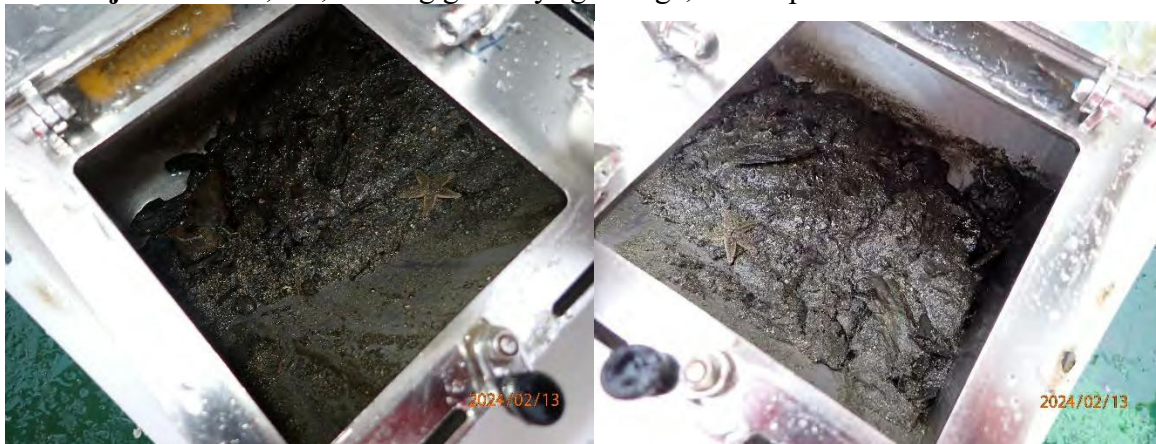
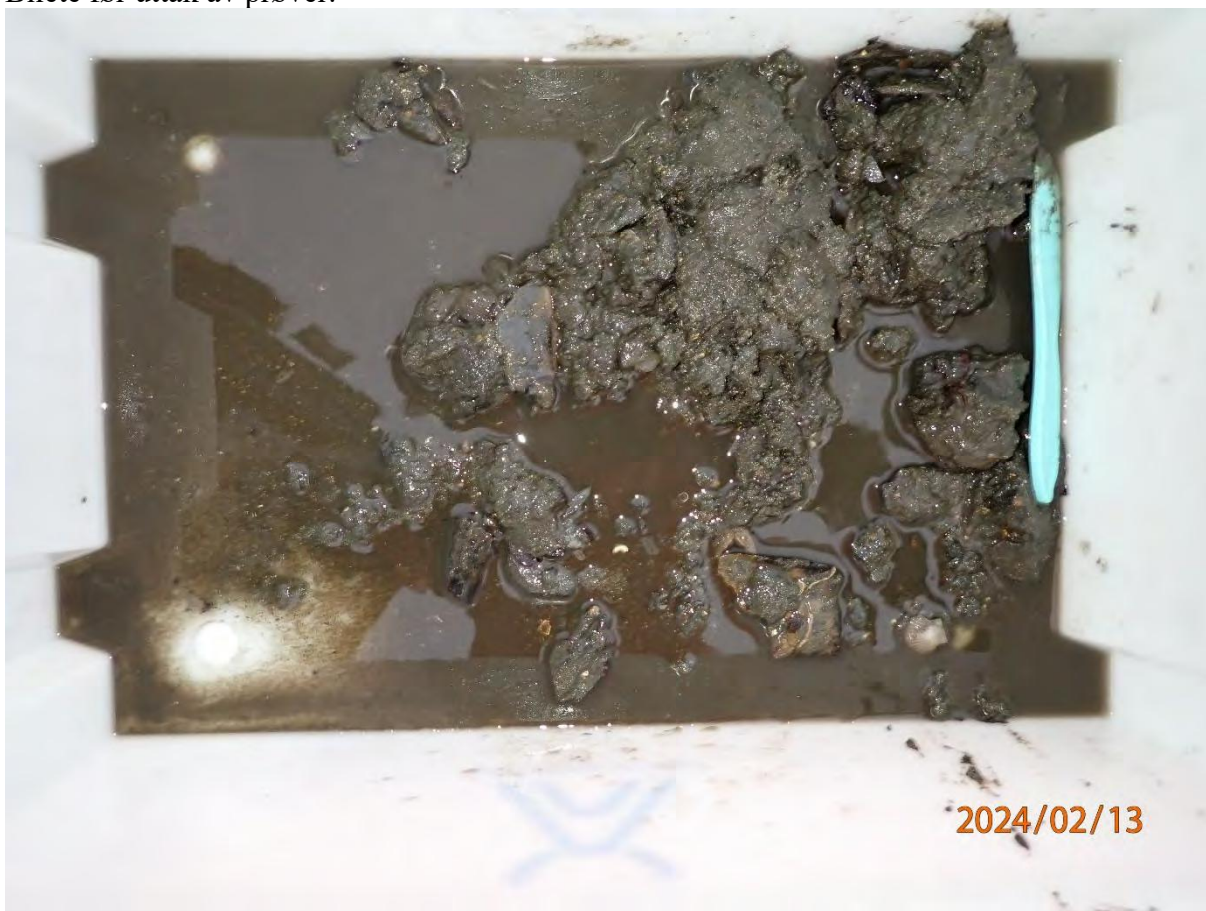
Prøvestasjon 2: Leire, silt, sand og grus. Lys grå farge, luktfri prøve med fast konsistens.

Bilete før uttak av prøver.

Bilete etter uttak av prøver.

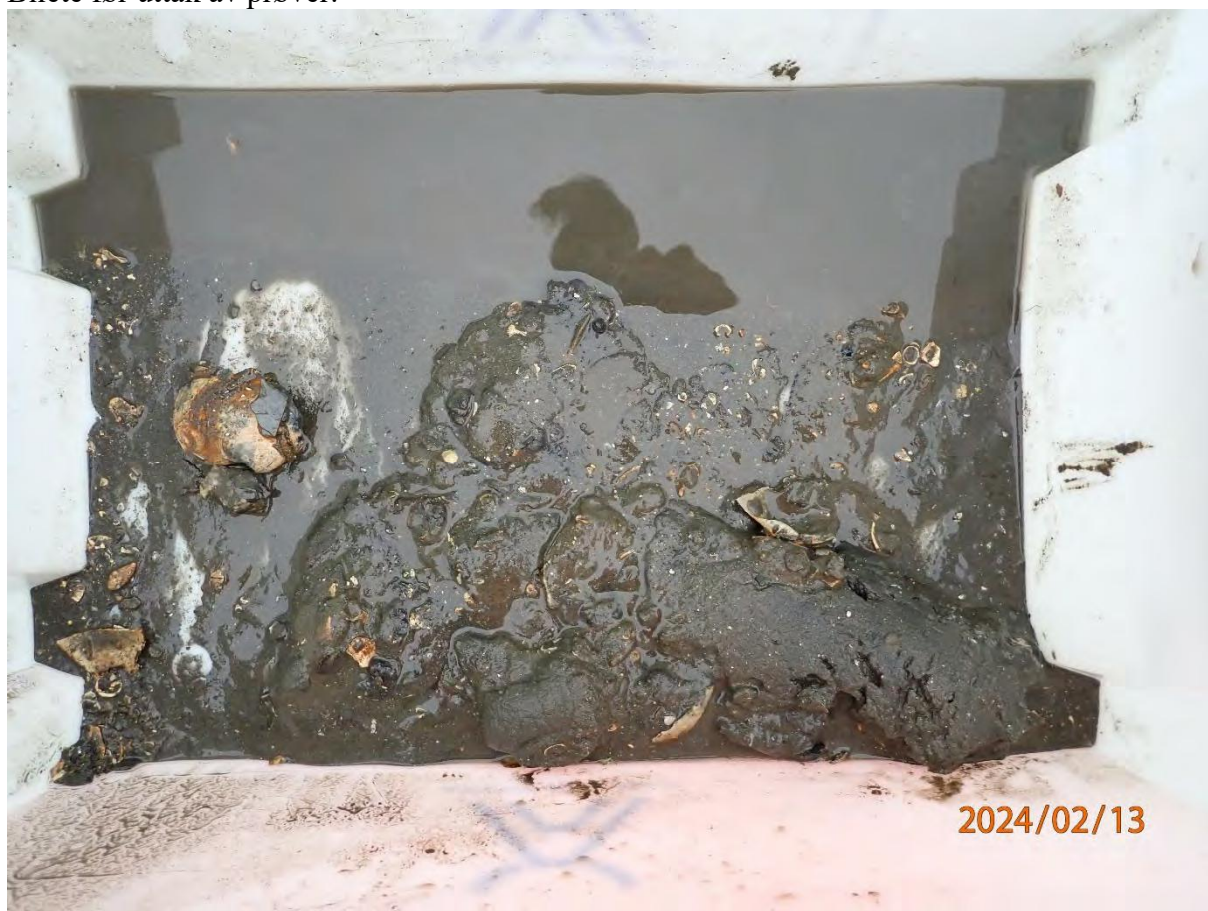
Prøvestasjon 3: Silt, sand og grus. Lys grå farge, luktfri prøve med fast konsistens.

Bilete før uttak av prøver.

Bilete etter uttak av prøver.

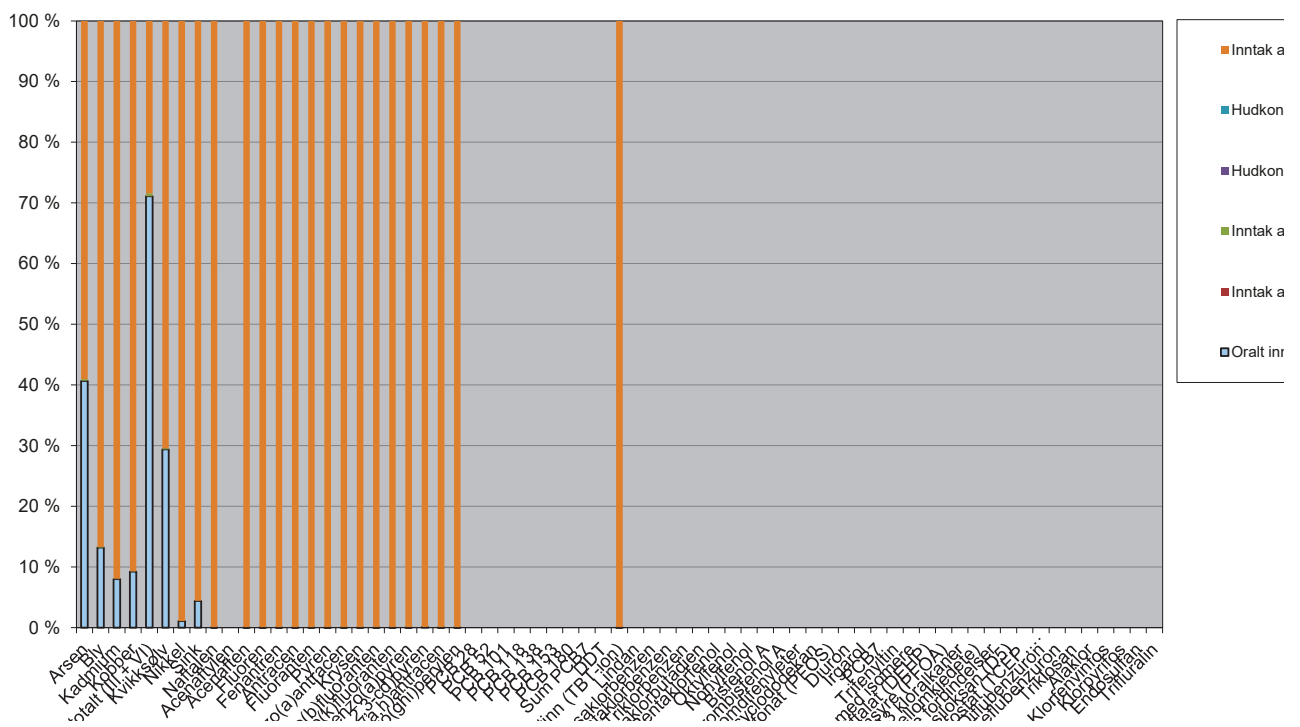
Relativt bidrag av eksponeringsmekanismer human, voksen (middel)
