### **Søknad for tiltak i sjø - Gnr.137 Bnr.100 - Utfylling ved Gangstøvika nedlagte deponi - Ålesund kommune**

## Redegjørelse for tiltak på Gangstøvika avfallsplass

# Geoteknikk

Nr. 2010119447-4

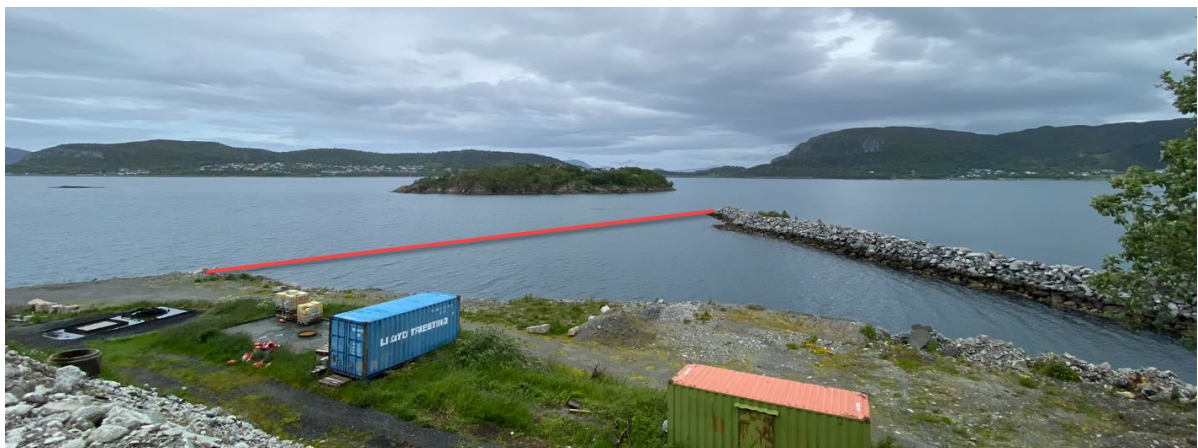
Figur 3-3. Oversiktsbilde utfyllingsområde. Bildet er tatt i retning mot nord, mot Brattholmen og med Ellingsøya i bakgrunnen. Den røde linjen viser ca. avgrensning for fyllingen i henhold til reguleringsplanen.

Bildet i Figur 3-3 viser hele utfyllingsområdet. På bildet er inntegnet ca. begrensnig av fyllingen / linje for tillatt utfylling i tråd med reguleringsplan.

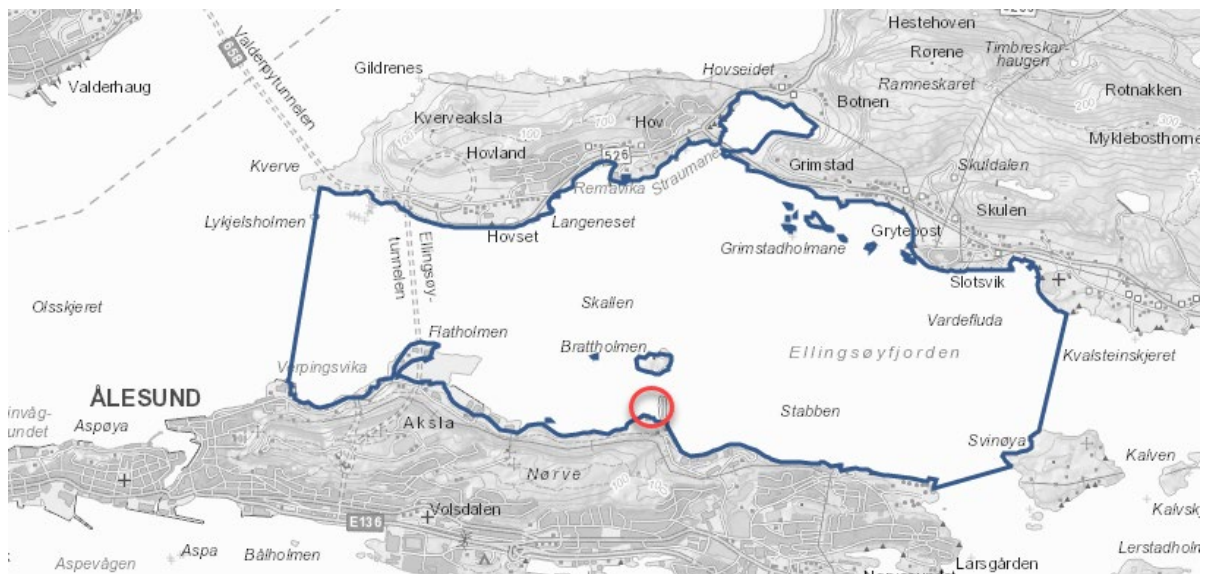
Figur 3-4 Ellingsøyfjorden – ytre. Vannforekomst id 0301021800-2-C, avgrensning. Tiltaksområdet vist med rød sirkel. (<https://www.vann-nett.no/portal/#/waterbody/0301021800-2-C>).

Ellingsøyfjorden er registrert med vannforekomst id 030101800-2-C i vann-nett.no. Grensene for forekomsten er vist i Figur 3-4.
