NOTAT

Biomangfold i fire dammer på Frosta 2018, med forslag til skjøtselsplaner

Dag Dolmen

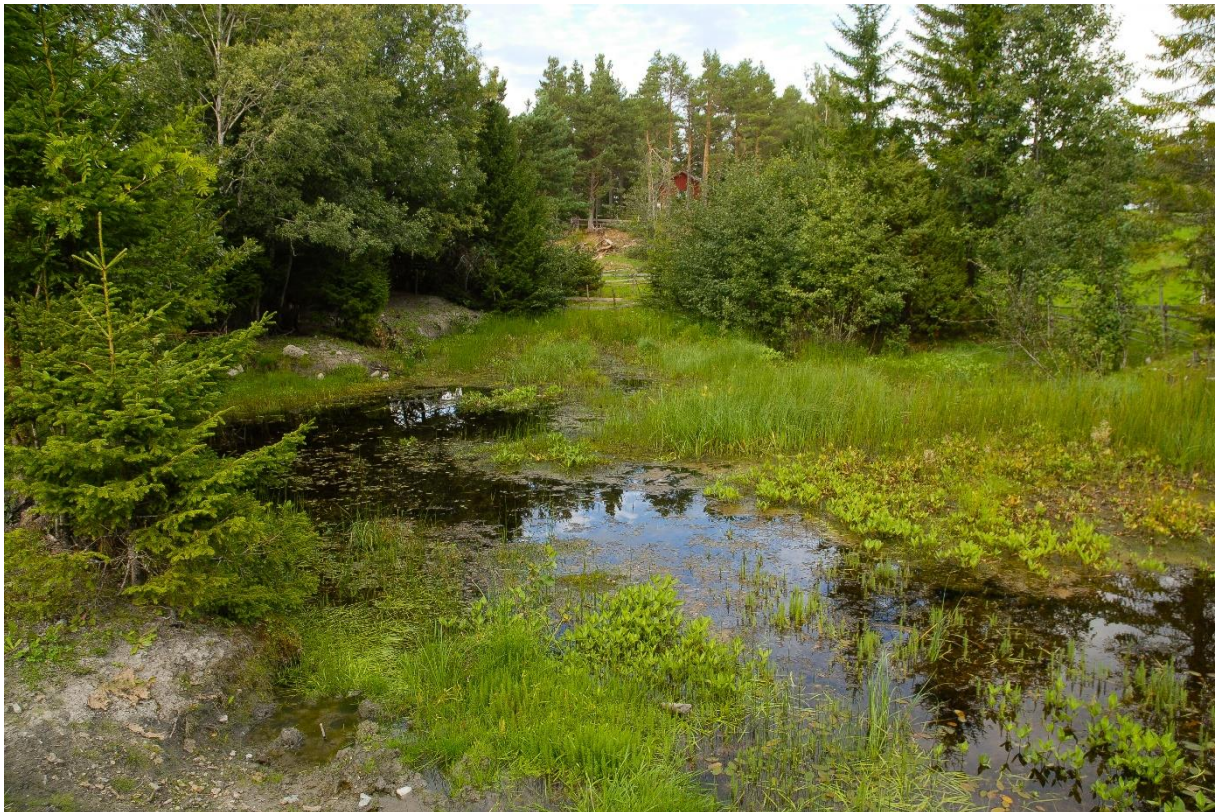
Dammen (Fig. 4) ligger fint til på beitemark for kyr og har et godt potensiale som biomangfold-dam. Ifølge Naturbase ble den ble renska opp rundt 1990. Det åpne landskapet gir til dels rikelig med solinnstråling til deler av dammen, men enkelte store trær ved damkanten skygger til tider ut viktige arealer. Dammen er relativt grunn og sterkt gjenvokst over det meste av damarealet. Dette har så langt ikke forhindret tilstedeværelsen av et ganske rikt dyreliv, men antakelig vil dyrelivet i dammen forringes ved ytterligere gjenvokst.

Fig. 4. Beitemarksdammen ligger vakkert til på beitemark og med noen trær omkring. Dammen er imidlertid i ferd med å gro igjen. (Foto: D. Dolmen)

3. Når det gjelder Beitemarksdammen vil en ved å grave vekk mye av vegetasjonspartiene og fordype dammen opprettholde faunaen omtrent som den er i dag, men samtidig bevare dammen for mange år framover, uten at den gror igjen. Forutsetningen er at en fjerner trær nær bredden for å forhindre økende utskygging, dessuten bladnedfall.

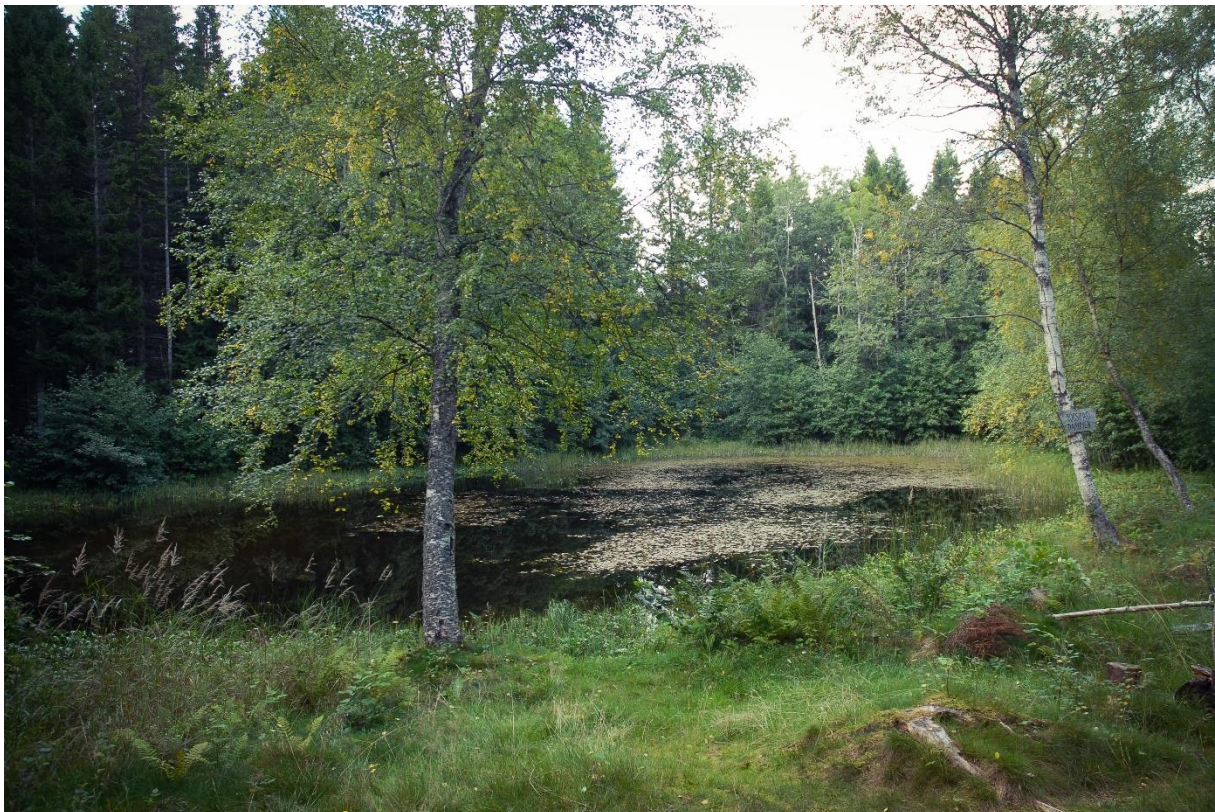
Dammen (Fig. 5) ligger vakkert til i skogen like ovom garden Øvre Hogstad. Den blir ofte besøkt av søndagsturfolk, skoleklasser m.m., og det er tilrettelagt for slik utfart bl.a. med bord og benker ikke langt fra damkanten (Fig. 6).

Dammen er relativt dyp, men med mesteparten av vannflata dekt av tjørnaks. Den er nokså skyggefull fordi kantskogen, bestående av bjørk og gråor, og bakenforliggende høyvokst gran, for det meste vokser tett ned til dammen. I øst og sørøst er skogen imidlertid hogd bort, og bare noen få bjørker står igjen nede ved vannkanten.

Fig. 5. Hogstaddammen har et interessant dyre- og planteliv, og stedet er tilrettelagt for besøk av f.eks. skoleklasser på ekskursjon. (Foto: D. Dolmen)

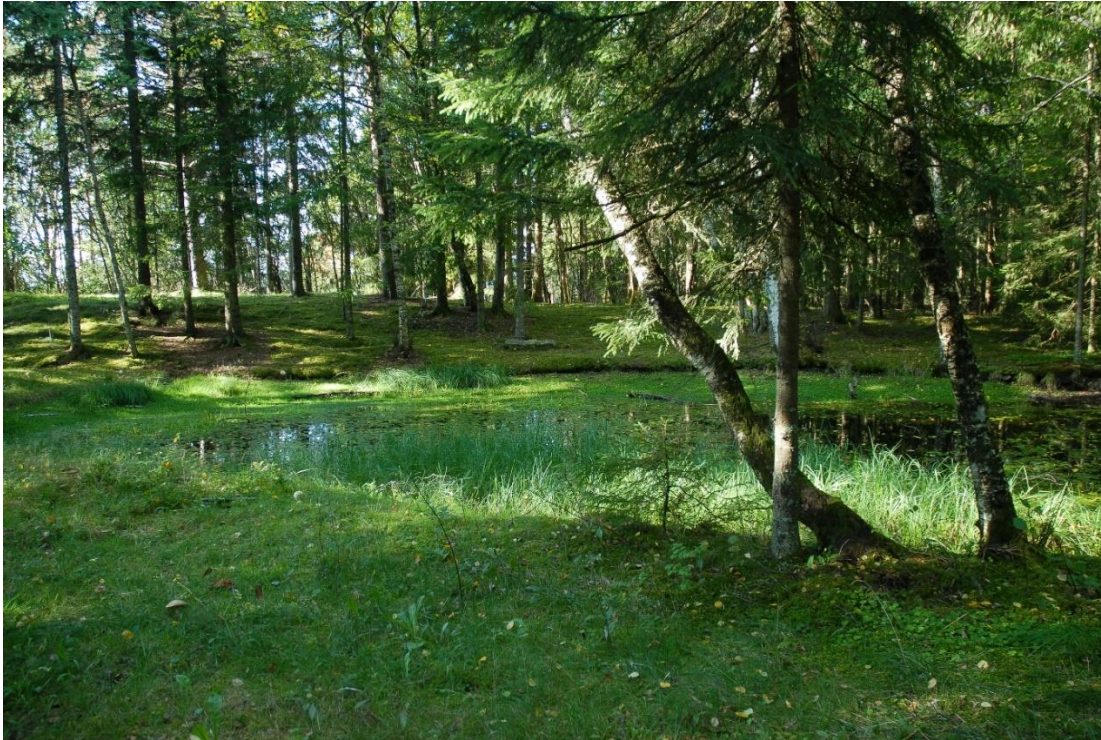
Dammen (Fig. 7) ligger svært skyggefullt til i glissen bjørk- og granskog, til dels med overhengende trær. Dette er en gammel kulturlandskapsdam. Arealet i nord og øst var tidligere fulldyrket, og rydningsrøyser, steingjerder og plogspor er fortsatt synlige elementer på stedet. Arealene i sør og vest har vært, og er, benyttet som nærmiljøplass for området Holmberget. Dammen ble ifølge Naturbase rensket opp i 2000, og noen omkringliggende trær ble fjernet. Botn skal bestå av fast fjell, men som er dekt av et tykt mudderlag (Kjærstad 2008).

Vegetasjonen ute i dammen er middels rik og dominert av tjørnaks, piggeknopp og vanlig andemat, mens breddene har sennegrass og store arealer av grøftsoleie (Tabell 3). På grunn av overhengende trær har dammen et betydelig nedfall av greiner, kvister og lauv. Mer eller mindre råttent bladverk dekker store deler av dambotn, noe som lett skaper ugunstig miljø for dyrelivet, bl.a. med oksygensvinn.

Fig. 7. Utsiktsdammen ligger skyggefullt til mellom alle trærne. Den hadde likevel et ganske rikt og interessant dyreliv. (Foto: D. Dolmen)

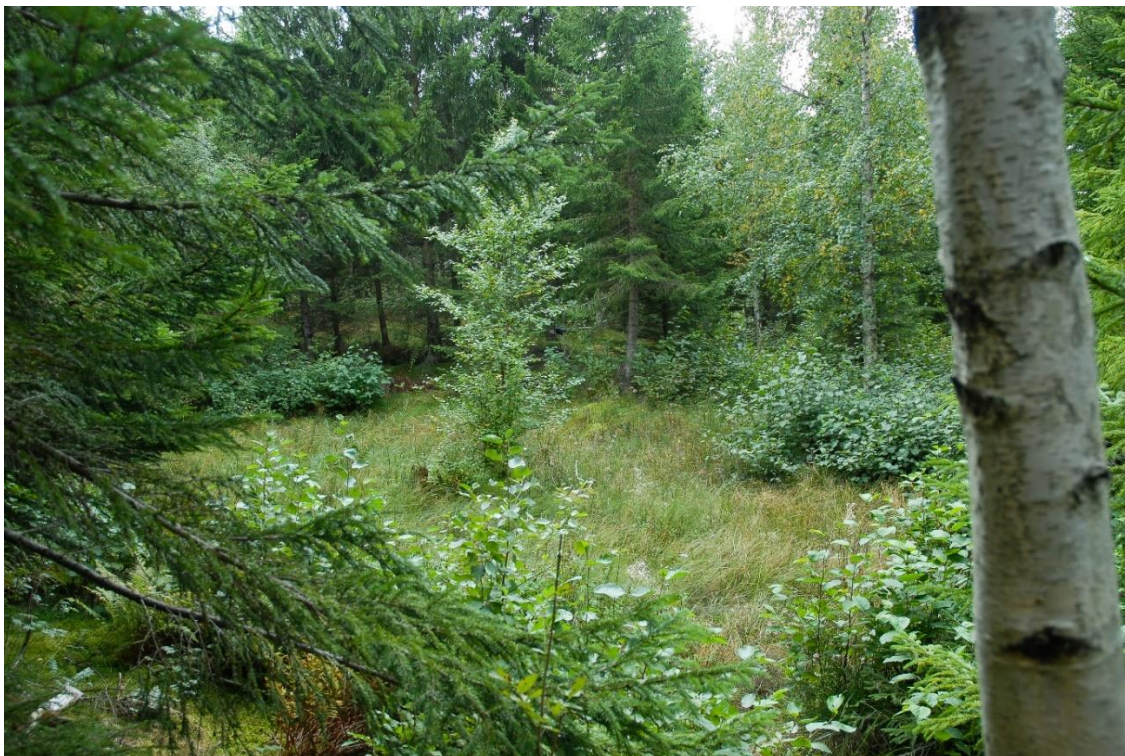
Fig. 8. Sump NØf Utsiktsdammen var inntørket sommeren 2018. Den må graves ut radikalt, og omkringliggende skog må hogges. (Foto: D. Dolmen)

Naturbase beskriver dette som «tre-fire dammer på ca. 10 m² i ei sump på omtrent 400 m²». Varme- og tørkesommeren 2018 hadde imidlertid ført til at dammen(e) var fullstendig uttørket (Fig. 8). Noe av vegetasjonen er imidlertid typisk sumpvegetasjon (Tabell 3). Ved oppgraving vil nok stedet likevel kunne holde vann selv under tørketider. Sumpen ligger nokså skyggefullt til og er omgitt av ung og eldre granskog, og nærmest sumpen gråor og bjørk.

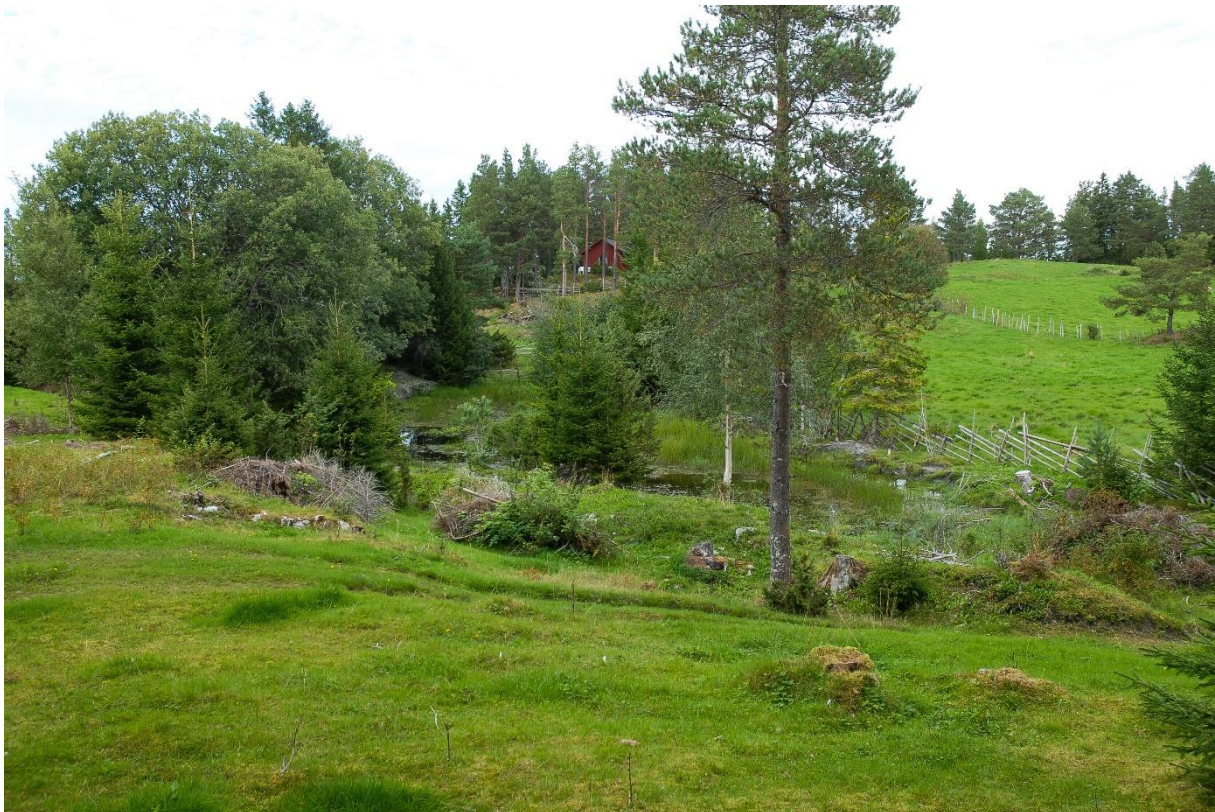
Fig. 10. Beitemarksdammen, her sett mot nord, er omgitt av beitemark og noen treklynger. Dammen er i ferd med å gro igjen. (Foto: D. Dolmen)

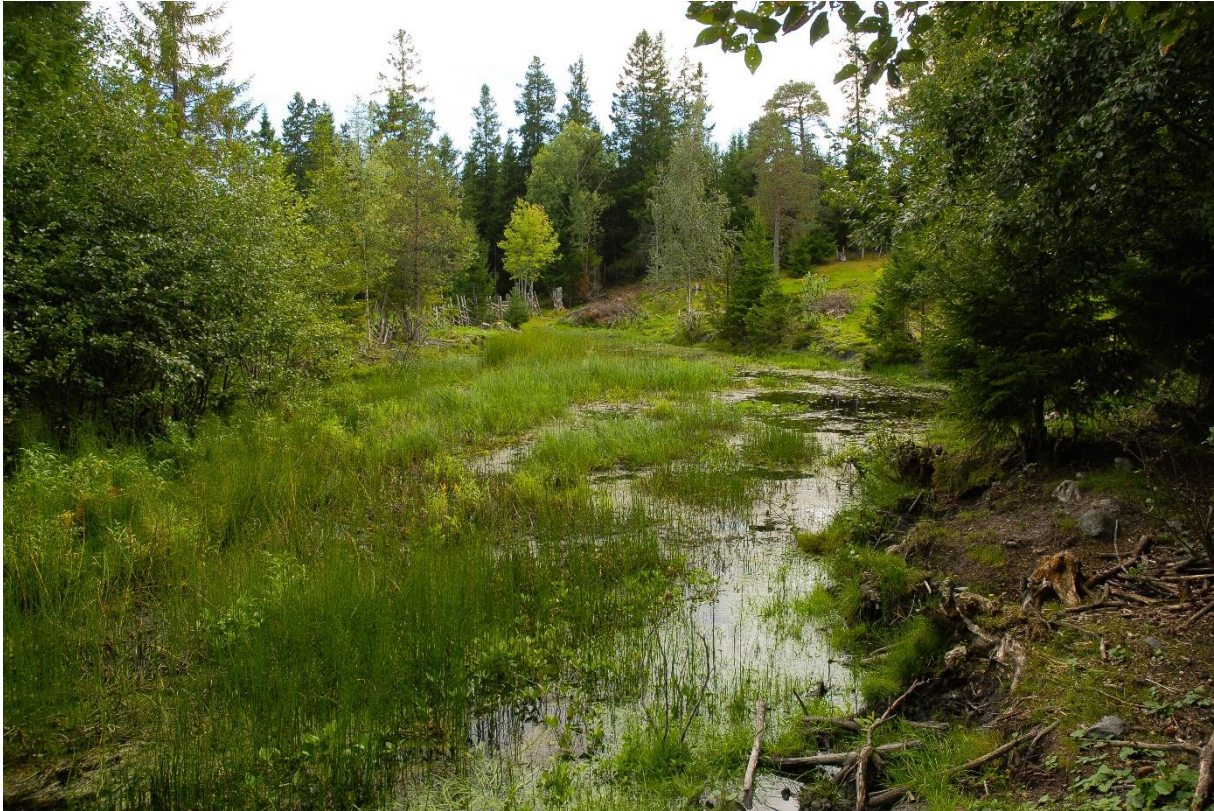
Fig. 11. Beitemarksdammen sett mot sør. Her må det graves midt i dammen og langs bredden i øst (til venstre) (Foto: D. Dolmen)

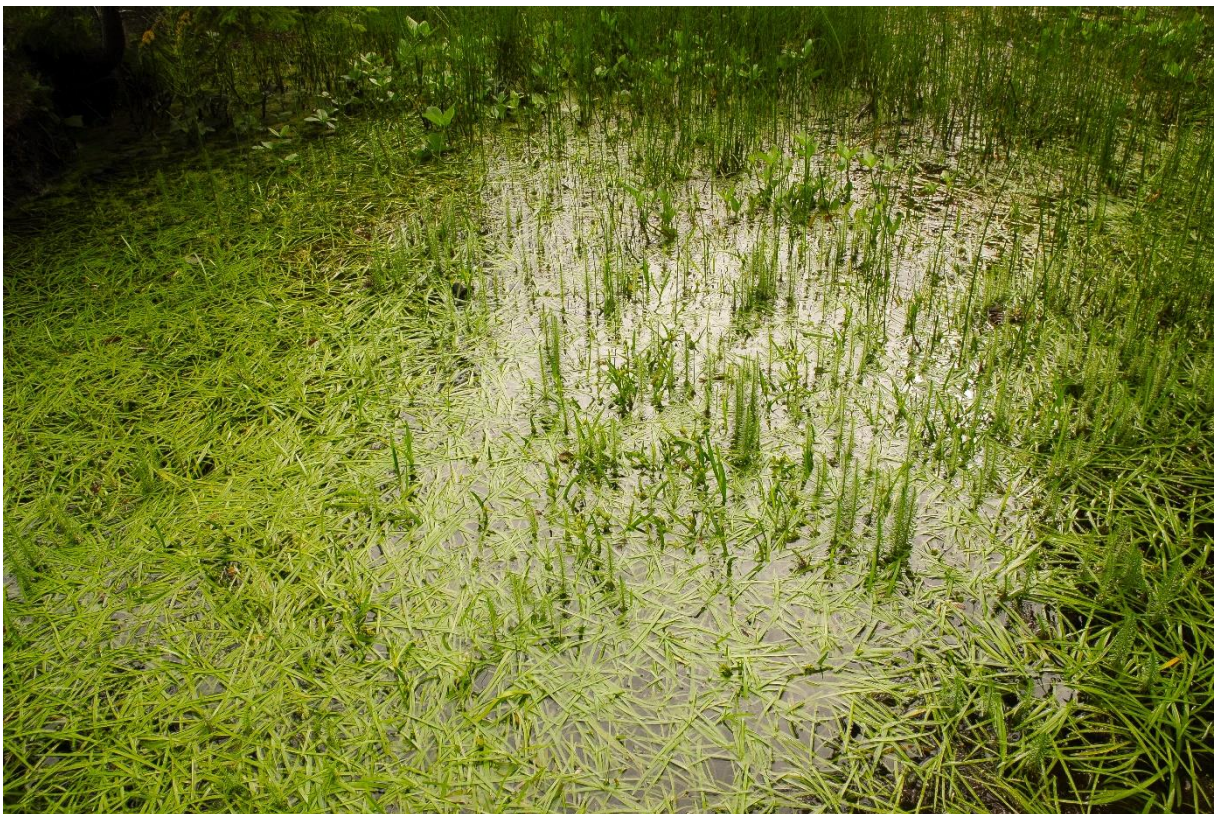
Fig. 12. Beitemarksdammen, her med tette bestander av piggnopp, hesterumpe og bukkeblad. (Foto: D. Dolmen)

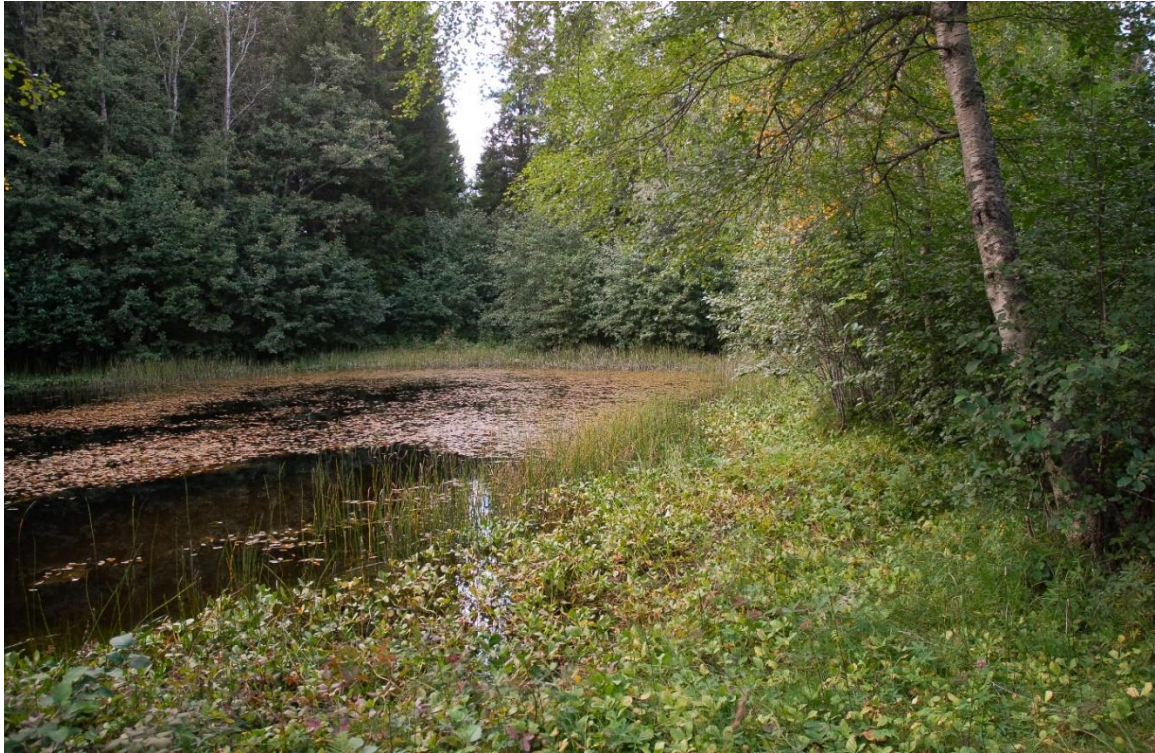
Fig. 14. Hogstaddammen sett mot nordøst. (Foto: D. Dolmen)

Løsning: Hogst av skogen rundt dammen. Det er litt vanskelig å sette opp en uangripelig grense for hvor langt unna dammen skogkanten bør gå. Men for å få inn tilstrekkelig med sol gjennom den isfrie sesongen vil jeg foreslå at det ryddes skog 15-20 m fra damkanten i sør, 20 m i vest, 5-6 m i nord og 15-20 m i øst.

Om en likevel skulle ønske en opprensning i dammen, kan en grave bort vegetasjonen/ tjørnaksen i midtpartiet (10–15 % av dammen) og la resten av dammen stå urørt. For at næringsstoffene i de utgravde massene ikke skal renne tilbake til dammen, bør de kunne deponeres i skråningen 20 m sørøst for dammen, alternativt i sørvest. Men ei slik utgraving kan godt ennå vente i 10-20 år.

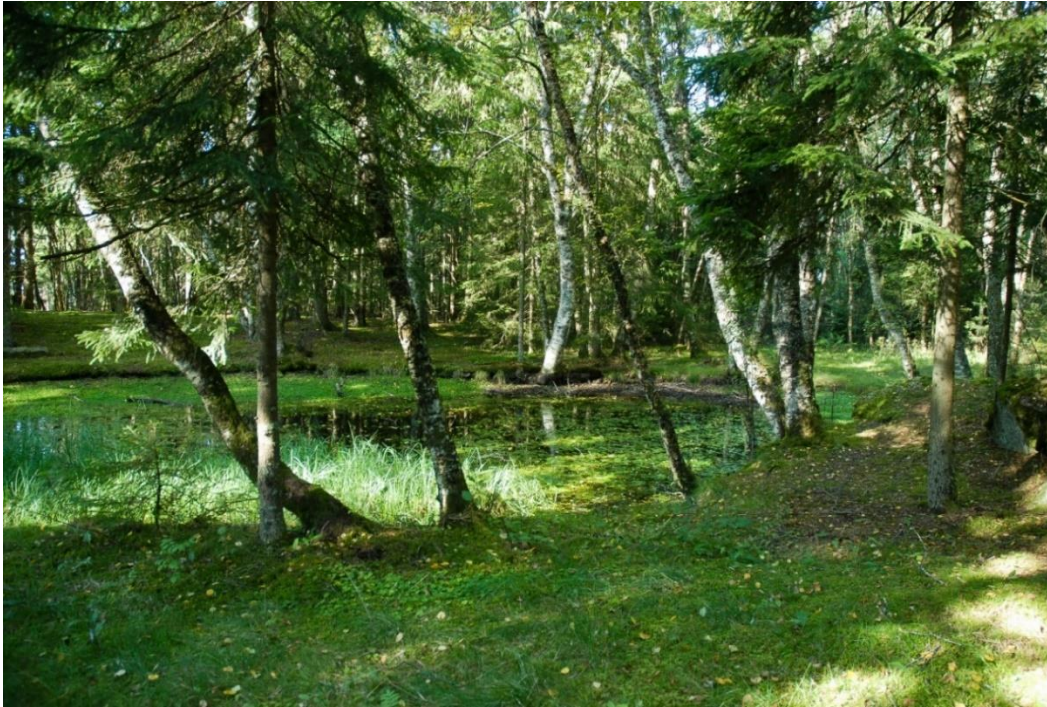
Problem: Skyggende skog, blad/ greinnedfall og gjengroing. Skyggeproblemet er mye mer uttalt her enn i Hogstaddammen. I Utsiktsdammen vokser skogen, bestående av gran og bjørk, helt inntil damkanten og delvis med utoverhengende trær. Selv om skogen ikke er særlig tett, gir den stor skyggevirking. Den 02.09.2018, omkring kl. 10 lå mesteparten av dammen fortsatt i skyggen, og sola slapp aldri helt til mellom trestammene. Store mengder bladnedfall og en hel del kvister og greiner fra overhengende trær finnes spredt i hele dammen.

Fig. 16. Utsiktsdammen ligger skyggefullt til mellom bjørker og grantrær. (Foto: D. Dolmen)

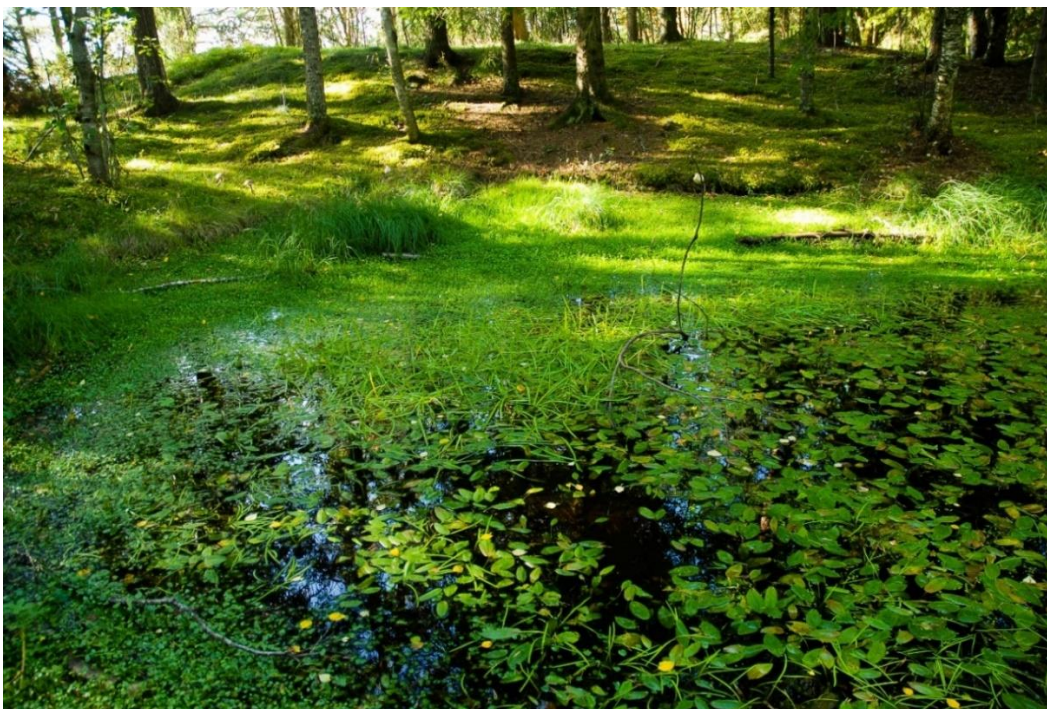
Fig. 17. Utsiktsdammen sørlige del er bevoskt med tjørnaks, piggknopp og grøftesoleie. Botn er dekt av gammelt lauv og greiner. (Foto: D. Dolmen)

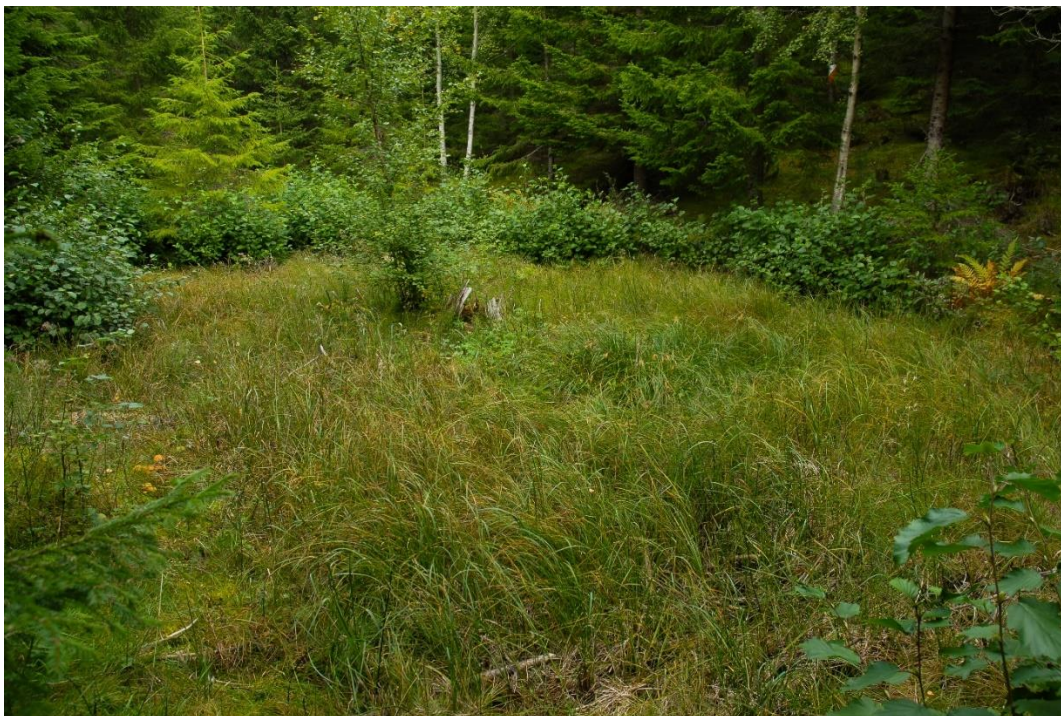
Fig.20. Sump NØf Utsiktsdammen graves opp i sin helhet, og omkringliggende skog hogges. (Foto: D. Dolmen)
