# SØKNAD OM MUDRING, DUMPING OG UTFYLLING I SJØ OG VASSDRAG

Tittel på søknaden/prosjektet (med stedsnavn) Hotell Stokmarknes	
Kommune Hadsel kommune	
Navn på søker (tiltakseier) Hotell Richard With AS	Org. nummer 921 776 144
Adresse Markveien 8, 8450 Stokmarknes	
Telefon Bård Sørensen tlf: 90634144	E-post baard.sorensen@sibas.no
Kontaktperson ev. ansvarlig søker/konsulent Kristine Hasle Johnsen, Multiconsult	
Telefon 77606954	E-post kristine.hasle.johnsen@multiconsult.no

Geoteknisk prosjekteringsnotat, Fylling (tiltak 1)

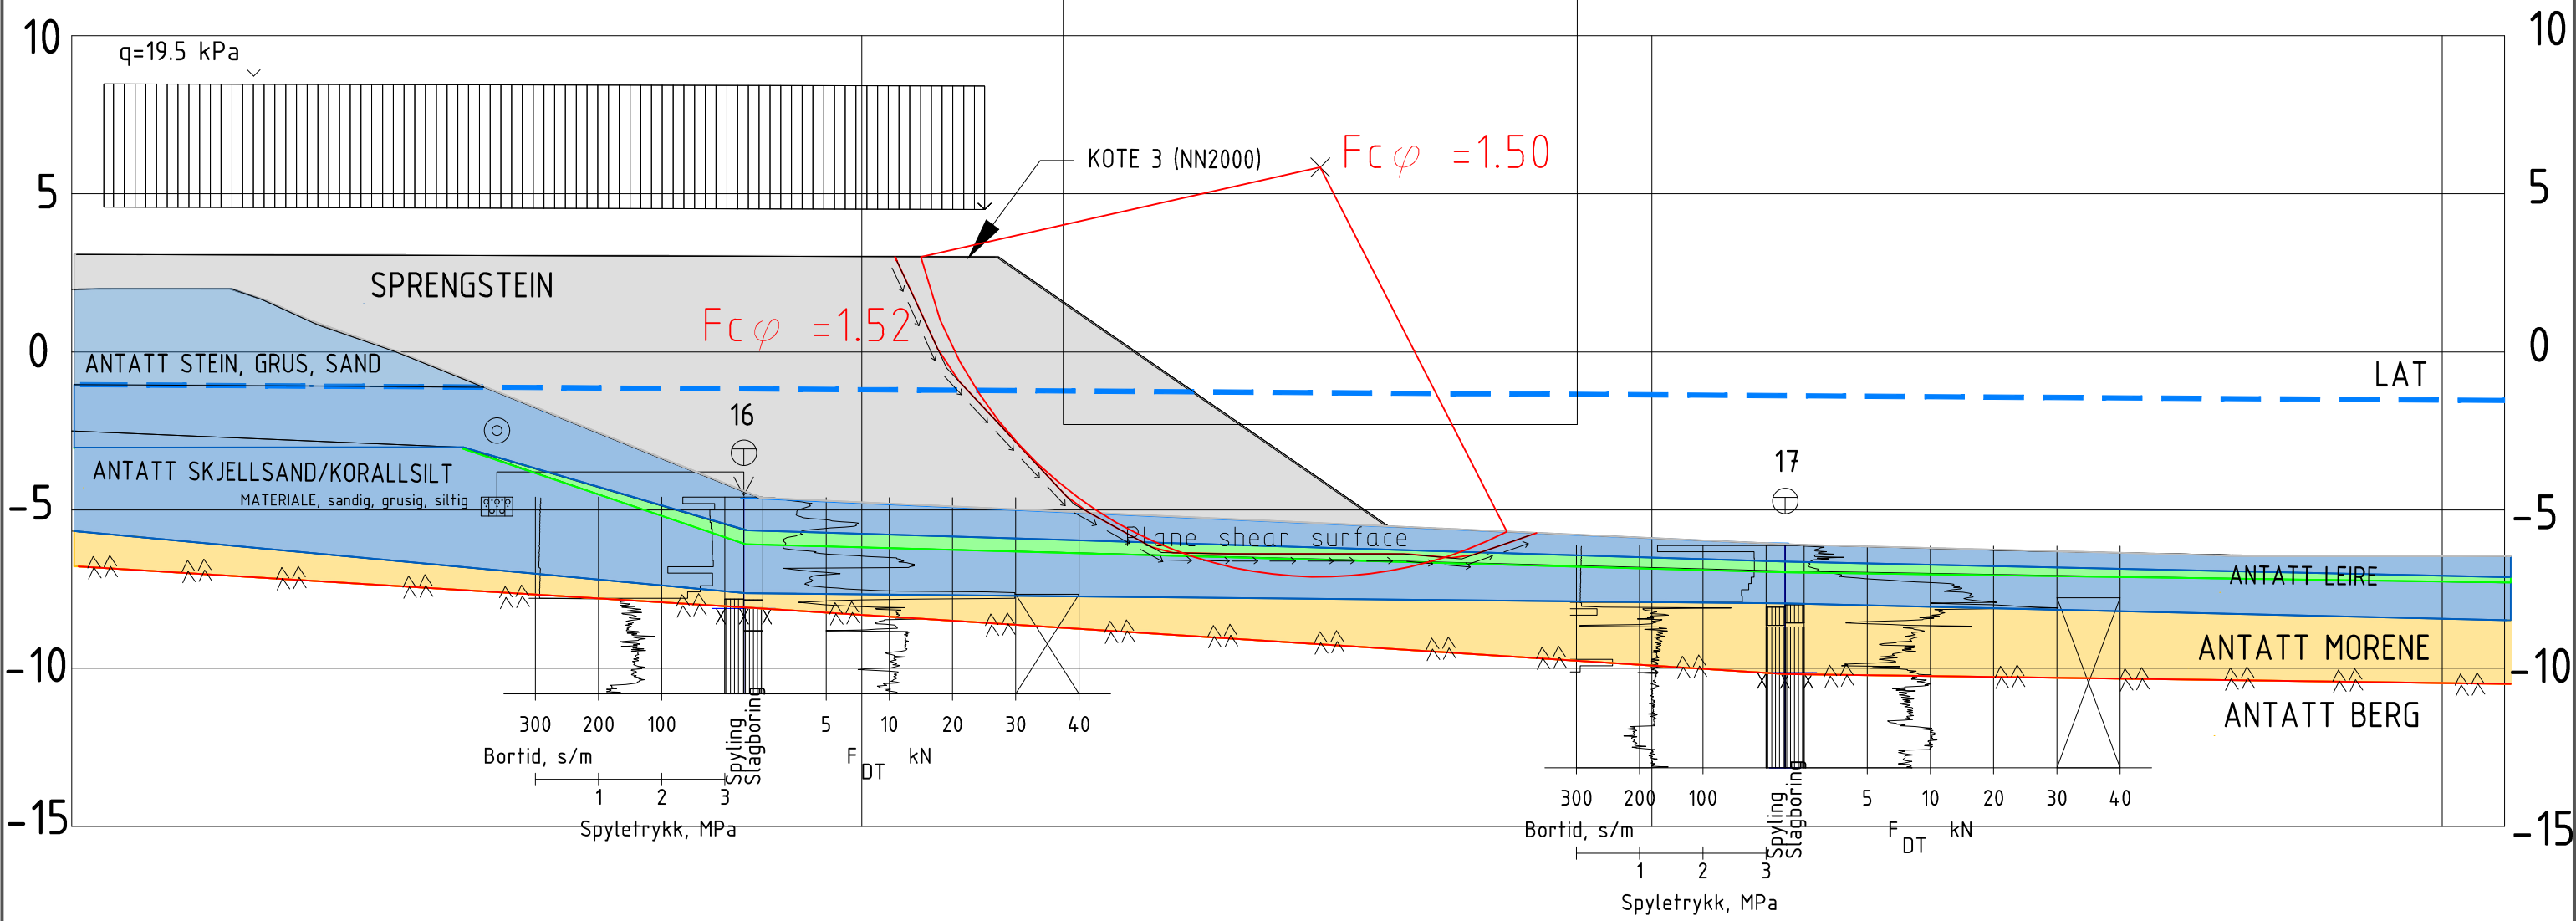
Material	Un.Weigth	Sub.Weigth	Fi	C'
Sprengstein	19.00	9.00	42.0	5.0
Skjellsand/korallsilt	19.00	9.00	33.0	0.0
Leire	19.00	9.00	26.0	5.0
Skjellsand/korallsilt	19.00	9.00	33.0	0.0
Morene	19.00	9.00	40.0	0.0

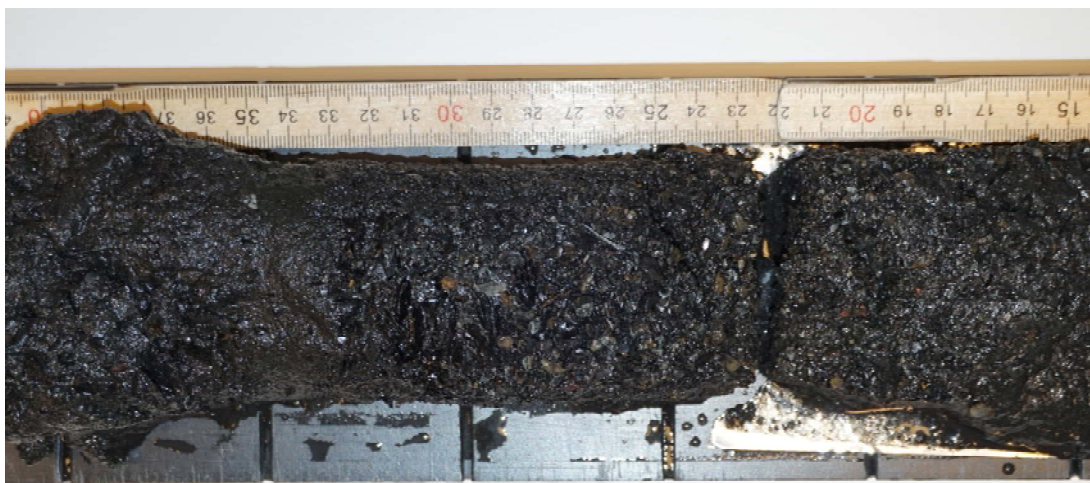
Figur 3-1 Løsmasser fra BP.8, 0,0-0,8 meter.

Resultatene fra rutineundersøkelsene er presentert som geoteknisk data i tegning -200 til -203. Korngraderingsanalysene er presentert i tegning -300. Figur 3-1 til 3-4 viser bilder av sylinderprøvene.

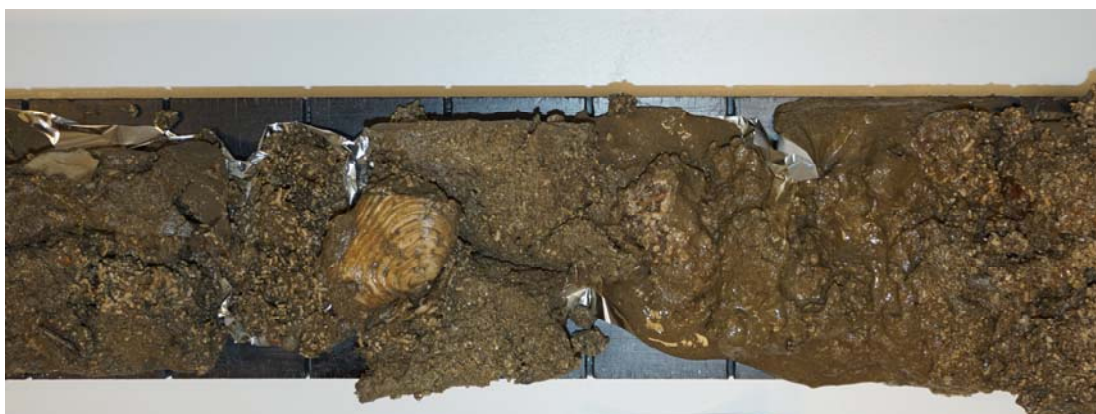
Figur 3-2 Løsmasser fra BP.13, 0,2-1,0 meter.

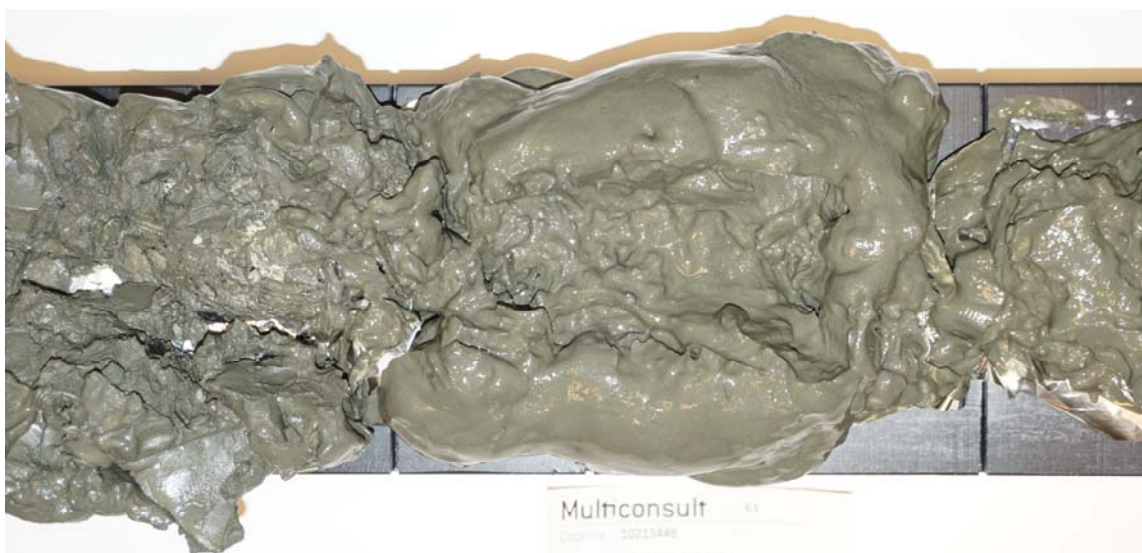
Figur 3-3 Løsmasser fra BP.13, 1,2-2,0 meter
