SB555 Sotrasambandet
Bildøystraumen. Søknad om tiltak i sjø
Rapport

A01	Klar for oversendelse til Statsforvalteren	23.05.2023	SL	AOEA	SIR
A00	Klar for gjennomgang av prosjektet	25.04.2023	AOEA	SL	SIR
Rev.	Revisjonen gjelder	Dato	Utarb. av	Kontr. av	Godkj. av
		Ant. sider	Ledig		
		31	Ledig		
			Ledig		
SB555 Sotrasambandet Area 03 Bildøy Bildøystraumen Søknad om tiltak i sjø Rapport		Bestiller	Sotra Link Construction		
		Produsert for	Statens Vegvesen		
		Produsert av	Multiconsult		
		Ledig			
		Ledig			
		Ledig			
		Byggverksnr.			
Utarbeidet av	Kontrollert av	Godkjent av	Konsulentarkiv	Dokumentnummer	Rev.
Annette Askland	Solveig Lone	Silje Røysland		SB-MC-APP-03-ENV-000015	A01

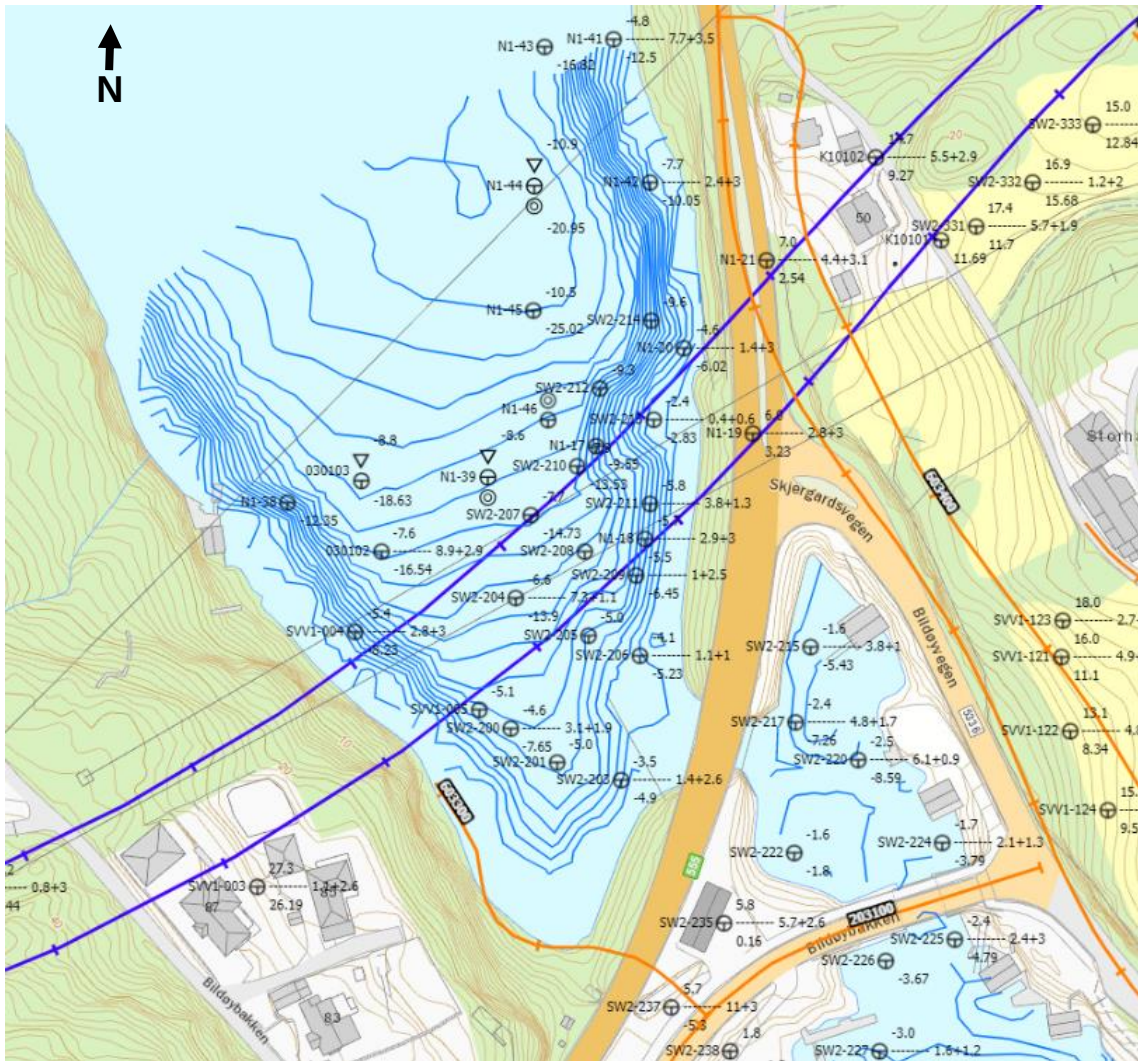
Figur 8: Orienterende bunnskoter i det planlagte tiltaksområdet i Bildøystraumen. Utklipp fra Multiconsults geotekniske GIS-modell.

Orienterende bunnkoter for tiltaksområdet er vist i Figur 8. Nord for dagens Rv. 555 øker vanndybden raskt både på øst- og vestsiden av sundet. I midten av sundet er bunntopografien flatere.

Dagens Rv 555 krysser Bildøystraumen på ei fylling med en kulvert gjennom. I denne kulverten ligger nivå av sjøbunnen på ca. kote minus 3. Nordover i sundet øker vanndybden til ca. kote minus 11 på østre side av sundet, like nord for ny bru.

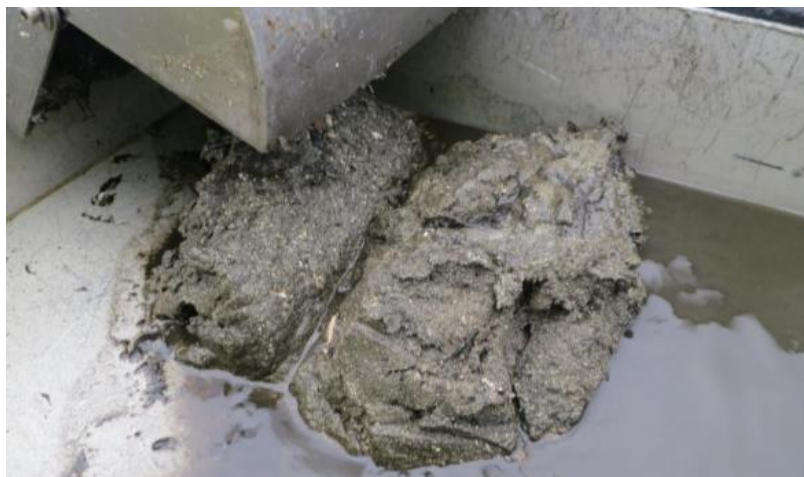
Figur 9: Bilde av hvordan sedimentene typisk ser ut i Bildøystraumen. Figuren er kopiert fra Rambøll-rapport 1131189-032 av 13.03.2015 [6].

Grabb-prøvene som ble tatt av Rambøll hadde et finstoff- og TOC-innhold som vist i Tabell 1. Resultatene viser at innholdet av sand/grovere fraksjoner (>63 μm) dominerer ved stasjon 1 (69 %), mens innholdet av silt (2-63 μm) dominerer ved stasjon 2 (76 %). Innholdet av leire (< 2 μm) er lavt ved begge stasjoner, hhv. 0,8 og 1,3 %. TOC-innholdet varierer fra 3,7 % (stasjon 1) til 9,1 % (stasjon 2). I Figur 9 er det vist et bilde av hvordan sedimentene typisk så ut i Bildøystraumen.

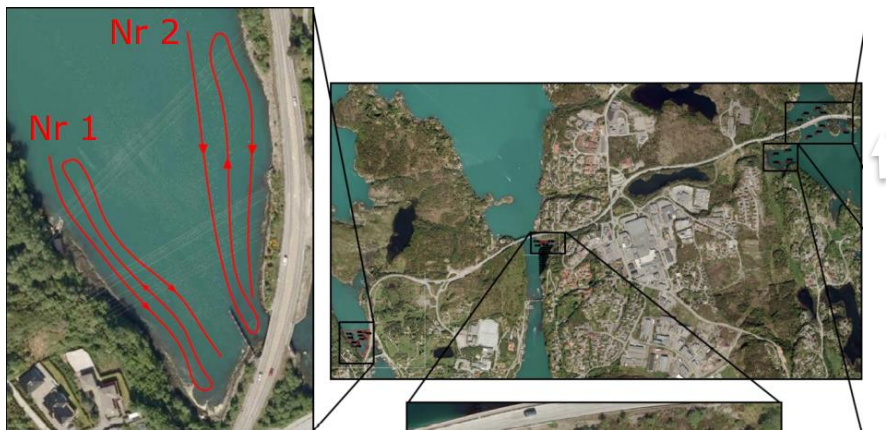
Figur 11: Kart som viser transekt for filming av sjøbunnen. Figuren er kopiert fra Rambøll-rapport 1131189-032 av 13.03.2015 [6].

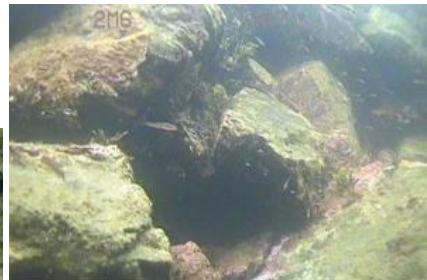
Figur 16. Typisk bilde fra området mellom 0-3 m dybde ved Straumsundet. I dette området var det steinur.

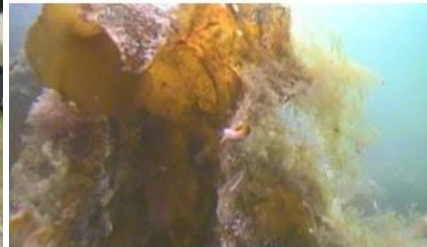
Figur 17. Typisk tareblad fra Bildøystraumen. Tarebladene var preget av begroing av trådformede alger.

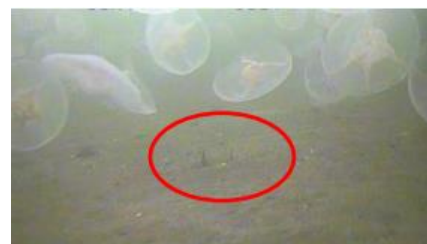
Figur 19. Sjøbunn fra det dypeste området (7-11 m dybde). Bildet gir et inntrykk av hvordan sjøbunnen typisk så ut i dette området. Bløtbunnen var mindre begrodd enn grunnere områder og hadde spredt forekomst av rørdannende børstemark (rødt omriss).

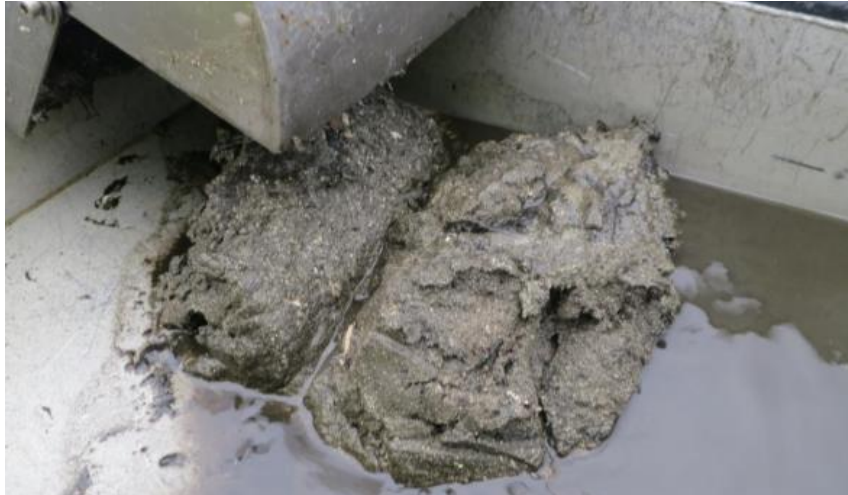
Figur 10: Bilde av hvordan sedimentene typisk ser ut i Straumssundet, kopiert fra Rambøll-rapport 1131189-032 av 13.03.2015 [6].

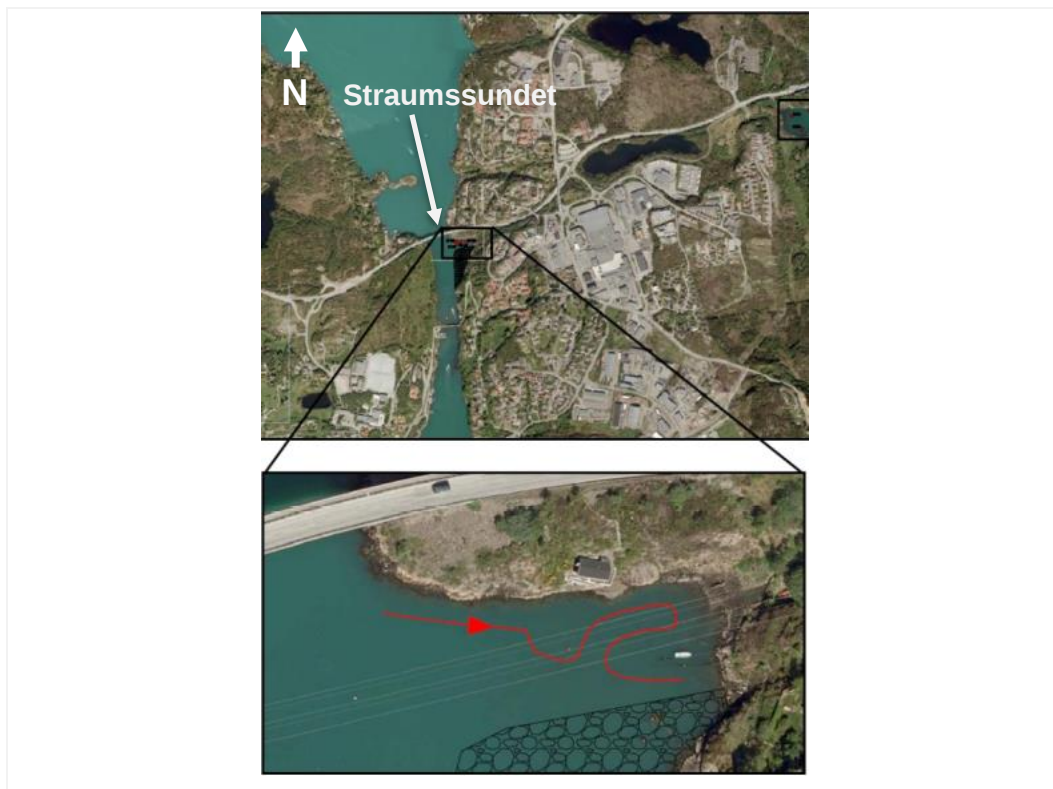
Figur 12: Kart som viser transekt for filming av sjøbunnen. Figuren er kopiert fra Rambøll-rapport 1131189-032 av 13.03.2015 [6].

Undersøkelsen konkluderer med at det ikke ble observert rødlistede eller fremmede arter, eller rødlistede naturtyper i det undersøkte området i Straumssundet. Det er imidlertid beskrevet at den prioriterte naturtypen «sterke tidevannsstrømmer» er registrert (klassifisert som lokalt viktig) i Miljødirektoratets Naturbase. Per mars 2022 er imidlertid ikke denne naturtypen («tidevann») registrert i Miljødirektoratets Naturbase [12], eller i noen av de andre offentlige databasene som er gjennomgått. Resultatene fra undervannsfilmingen er oppsummert i Figur 13.

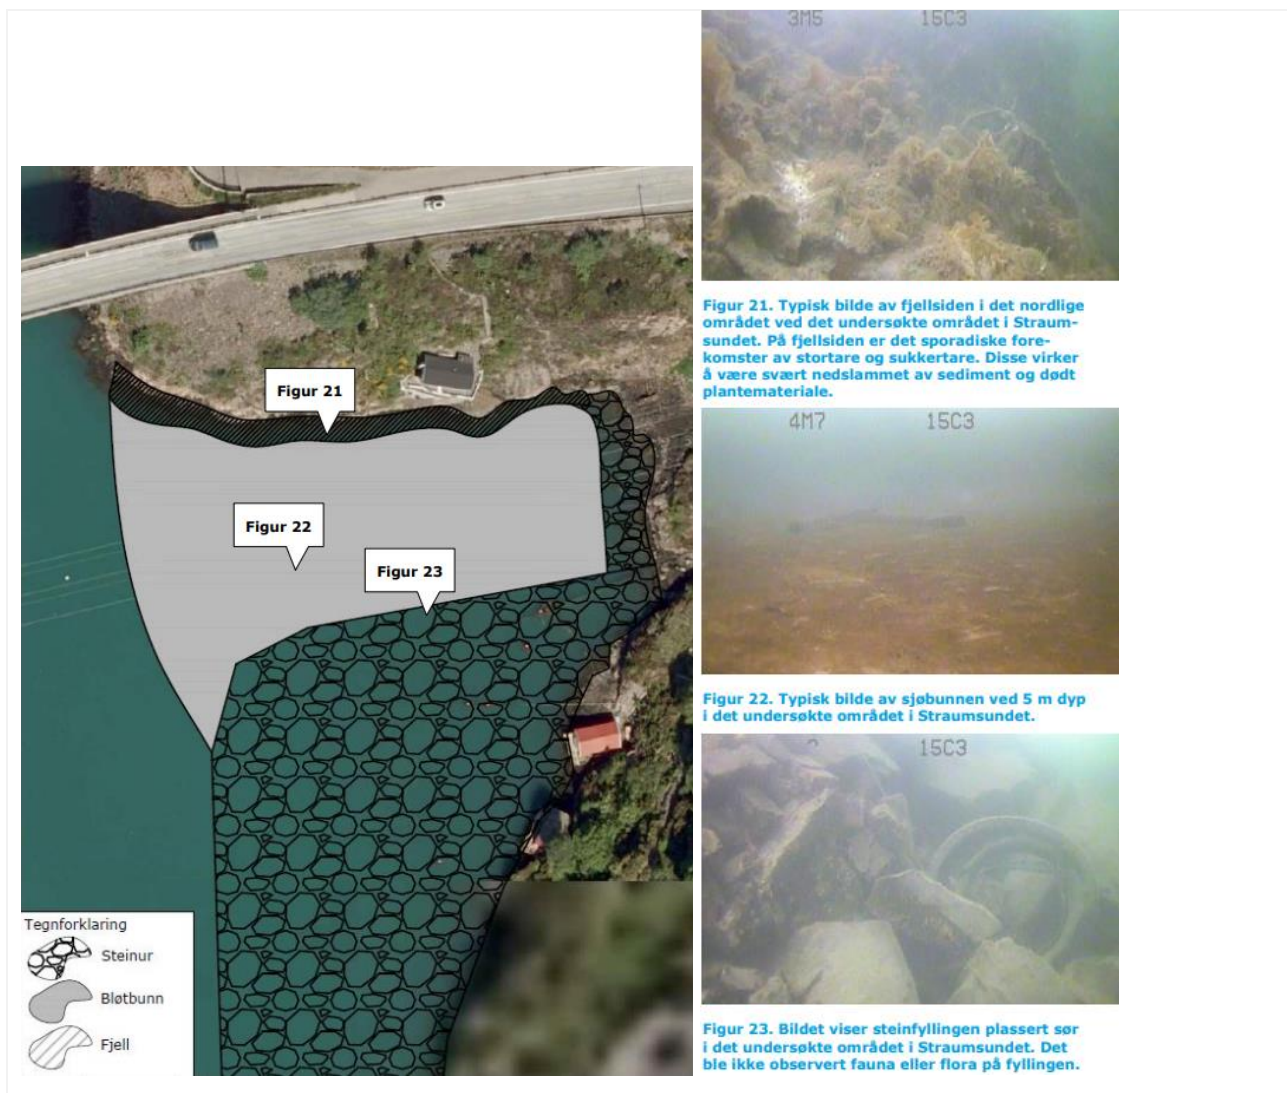
Figur 13: Oppsummering av resultatene fra undervannsfilmingen. Figuren er kopiert fra Rambøll-rapport 1131189-032 av 13.03.2015 [6].
